Asbestinventarisatetest

Oudebergstraat 28, 9500 Geraardsbergen

Attestnummer : 20251007-000402.000

Niet-asbestveilig

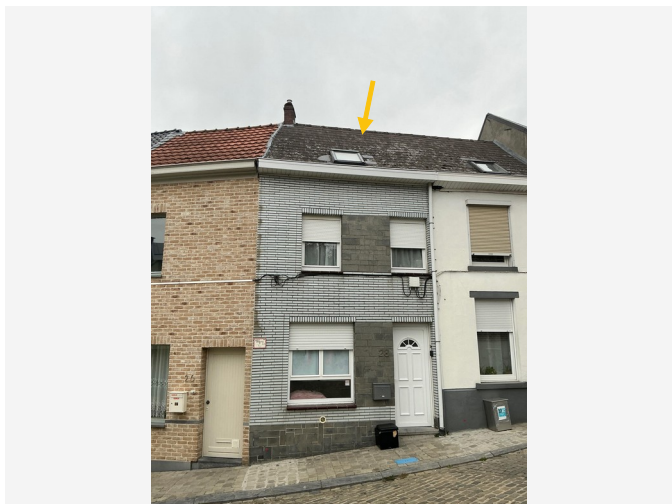
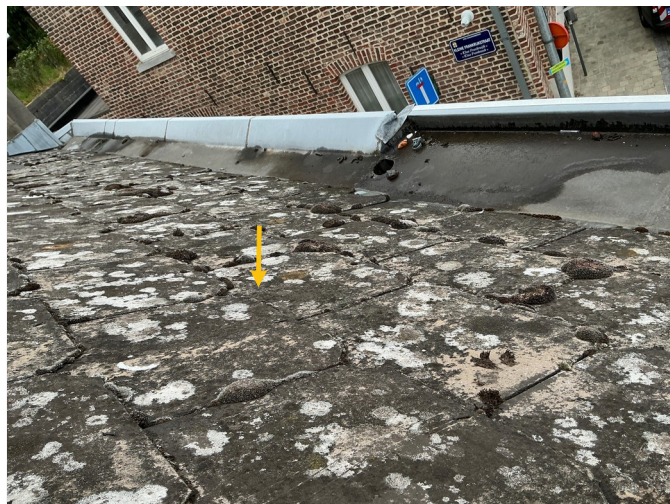
| Eindbeoordeling materiaalrisico | Verhoogd materiaalrisico en/of verhoogde kans op vezelvrijgave |
| Opmerking | Crocidoliet wordt aangenomen omdat er geen staal werd genomen. Een staalname kan de ware asbestsoort bewijzen. Dit kan een invloed hebben om de risicobeoordeling. Korstmossen op deze leien veroorzaken de "Matig beschadigd, matig verweerd" toestand. |

| Asbestsoort (vezeltype) | Crocidoliet aanwezig |
| Toestand van het materiaal | Matig beschadigd, matig verweerd |

| Beschrijving | Leien uit asbestcement |
| Hoeveelheid (oppervlakte - aantal) | • 30,00 m ² - 1 stuk |

Verwijderen

- Verwijder dit asbestmateriaal zo snel mogelijk. Volg de toestand goed op.
- Hemelwater dat afspoelt van asbestcement daken of gevels kan asbestdeeltjes bevatten. Gebruik het enkel voor gesloten circuits (bv. spoelen toiletten). Reinig na het vervangen van het dak of de gevel de dakgoten en regenwaterput of -ton om asbesthoudend sediment of slib te verwijderen
- Voer bijkomende staalname(s) uit.

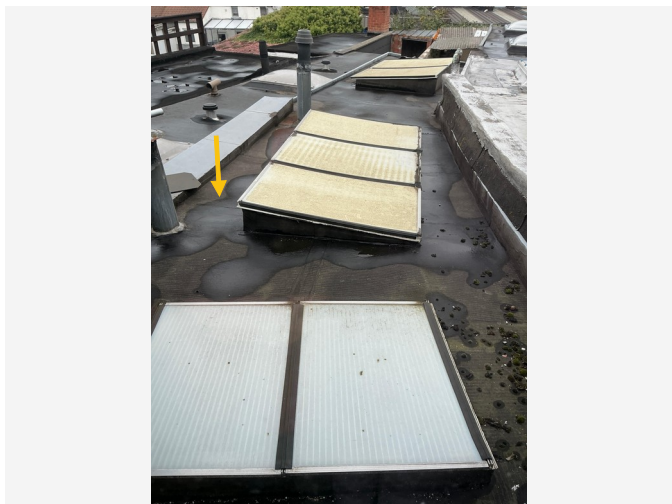
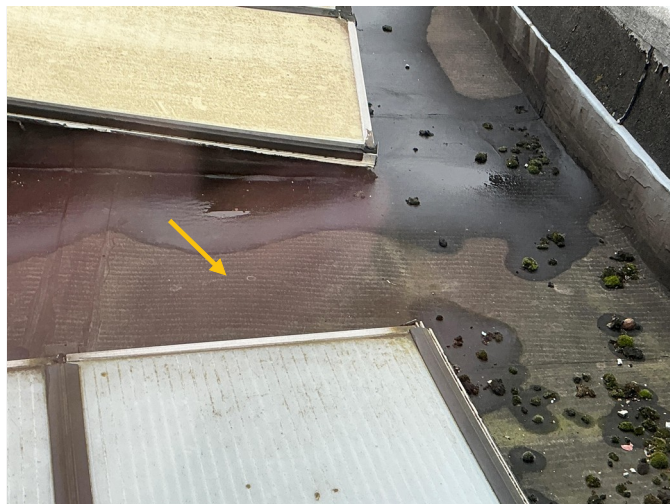
| Eindbeoordeling materiaalrisico | Zeer laag materiaalrisico en/of zeer lage kans op vezelvrijgave |
| Opmerking | Een staalname kan een andere asbestsoort met zich meebrengen en de risico beoordeling beïnvloeden. |

| Toestand van het materiaal | Onbeschadigd, niet verweerd |

| Beschrijving | Roofing asbestverdacht |
| Hoeveelheid (oppervlakte - aantal) | • 18,00 m ² - 1 stuk |

Zorgvuldig beheren

- Zorg voor een veilig beheer. Vermijd het beschadigen van het asbestmateriaal. Controleer de toestand jaarlijks op wijzigingen.
- Voer bijkomende staalname(s) uit.

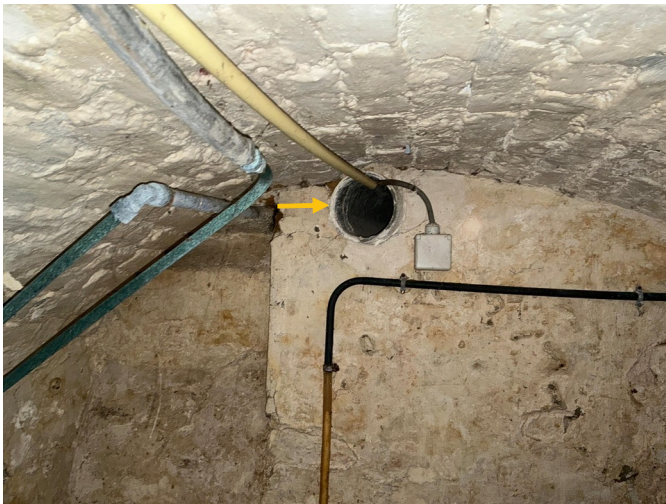
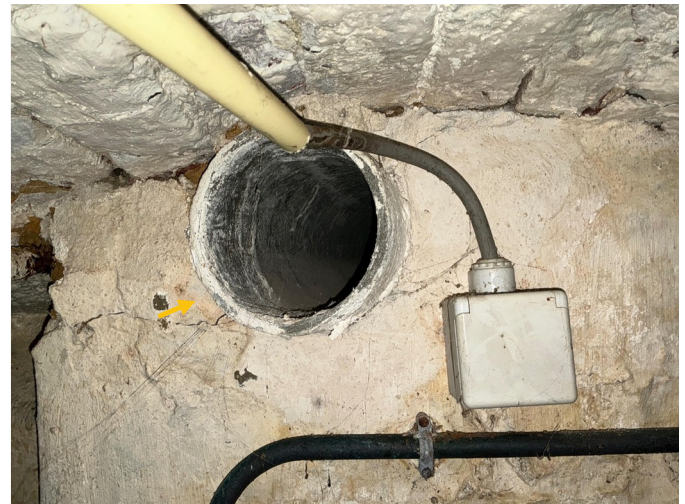
| Eindbeoordeling materiaalrisico | Zeer laag materiaalrisico en/of zeer lage kans op vezelvrijgave |
| Opmerking | Crocidoliet is een aanname bij gebrek aan staalname. Een staalname kan een andere asbestsoort met zich meebrengen en de risicobeoordeling beïnvloeden. |

| Toestand van het materiaal | Onbeschadigd, niet verweerd |

| Beschrijving | Afvoerbuis in asbestcement |
| Opmerking | Deze hoeveelheid is een berekende schatting. Er worden geen rechten aan verleend. Enkel de randen zijn zichtbaar. Het is aan te nemen dat de buis, ingekapseld, verder doorloopt. |

Zorgvuldig beheren

- Zorg voor een veilig beheer. Vermijd het beschadigen van het asbestmateriaal. Controleer de toestand jaarlijks op wijzigingen.
- Voer bijkomende staalname(s) uit.

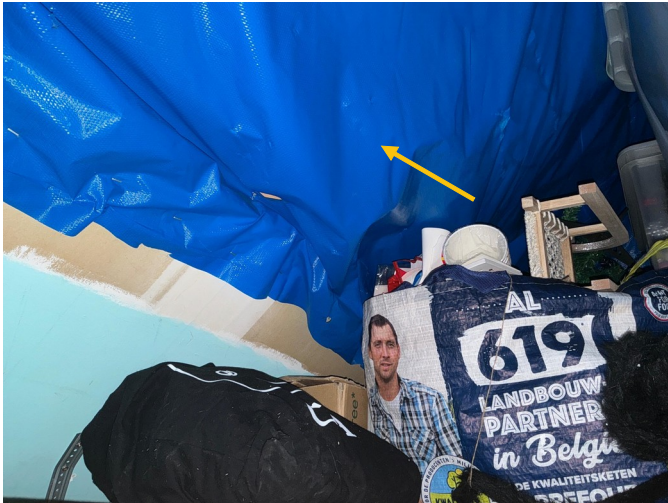
Situeringsfoto

Permanente beperking

Reden: Er is geen volledige risicobeoordeling mogelijk

Uitleg van de asbestdeskundige: Het onderdak is niet zichtbaar zowel langs binnen als langs buiten. Langs binnenzijde is alles afgewerkt. Langs de buitenzijde was het dak te hoog (meer dan 3.5 m) en kon er geen lei worden gelicht voor verder onderzoek.

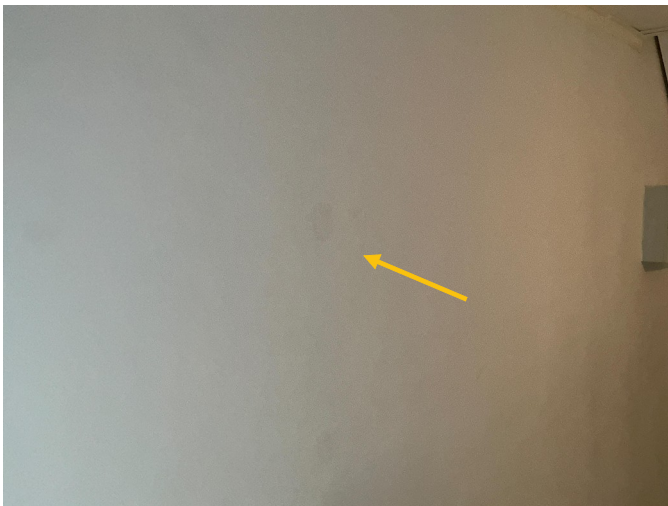
Vrije foto

De wanden zijn uitgewerkt in gyproc-panelen. Deze bezitten geen asbesthoudende kenmerken. De deskundige kan geen uitspraak doen over achterliggende materialen. Hiervoor is een destructief onderzoek nodig.

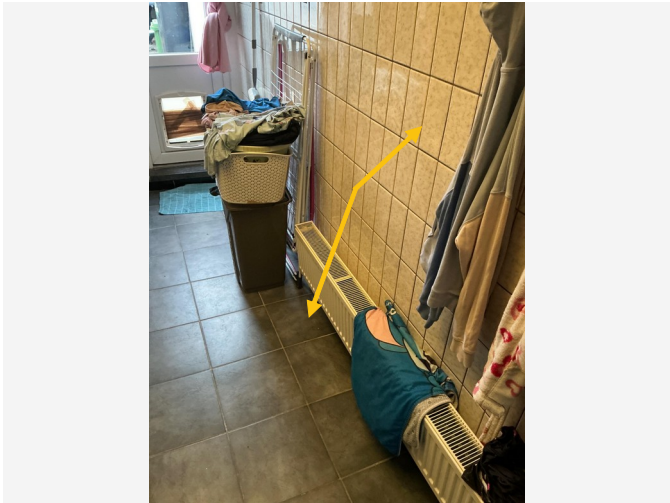
Vrije foto

Gezien het bouwjaar van de woning bestaat de mogelijkheid dat de gebruikte tegellijm asbesthoudende componenten bevatte. Destructief onderzoek kan hierin uitsluitsel geven.

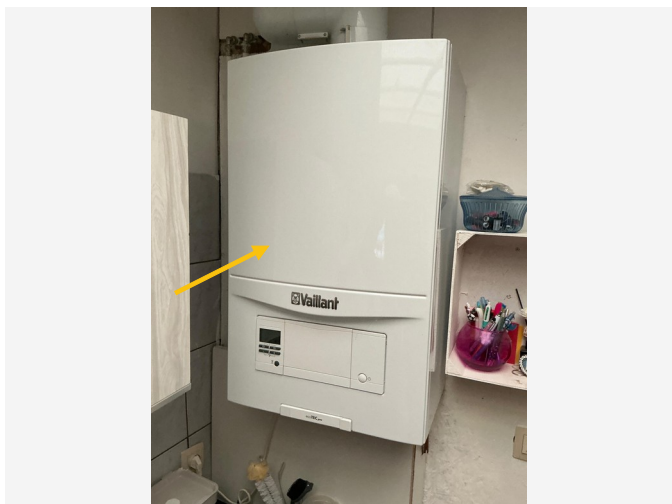
Vrije foto

De gaswandketel is een recent model. Deze bezit geen asbesthoudende elementen.

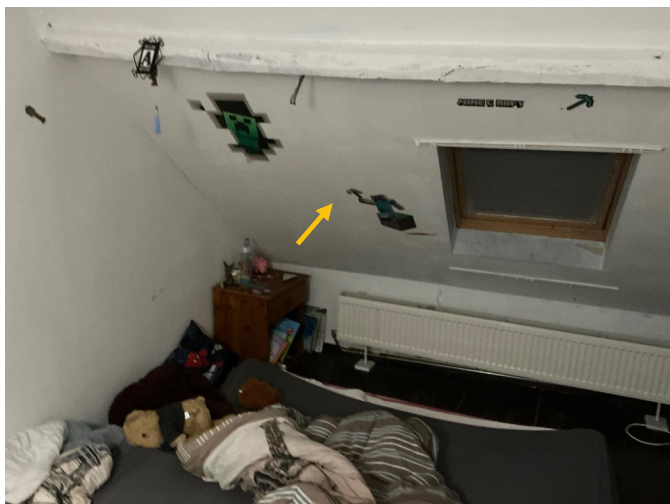
Vrije foto

De plafonds zijn uitgewerkt in gyproc-panelen. Deze bezitten geen asbesthoudende kenmerken. De deskundige kan geen uitspraak doen over achterliggende materialen. Hiervoor is een destructief onderzoek nodig.

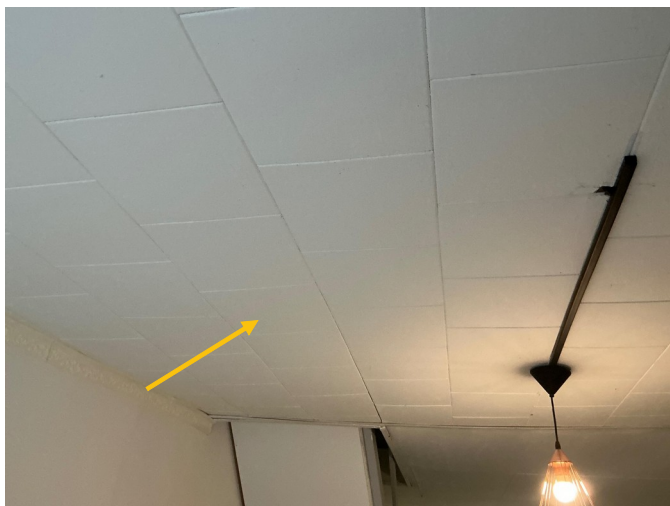
Vrije foto

De plafonds zijn uitgewerkt in hout en kunststof. Dit bezit geen asbesthoudende kenmerken. De deskundige kan geen uitspraak doen over achterliggende materialen. Hiervoor is een destrcutief onderzoek nodig.

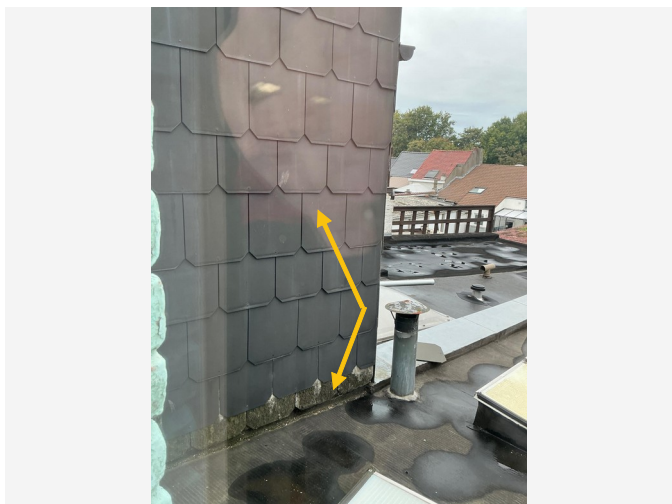
Vrije foto

De gevel van het aanpalende huis is bedekt met asbestverdachte cementleien.

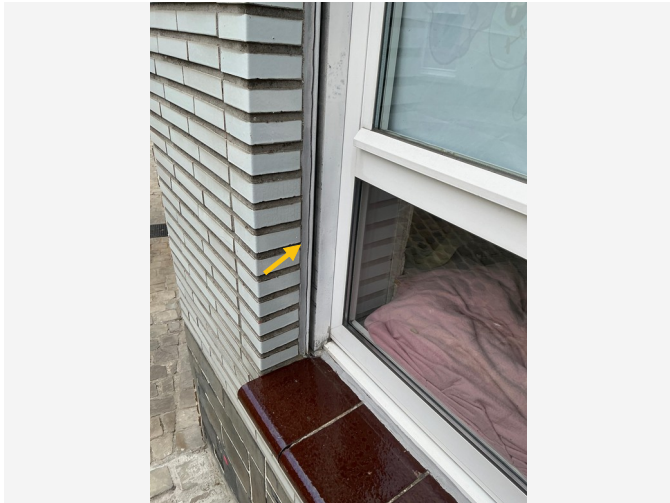
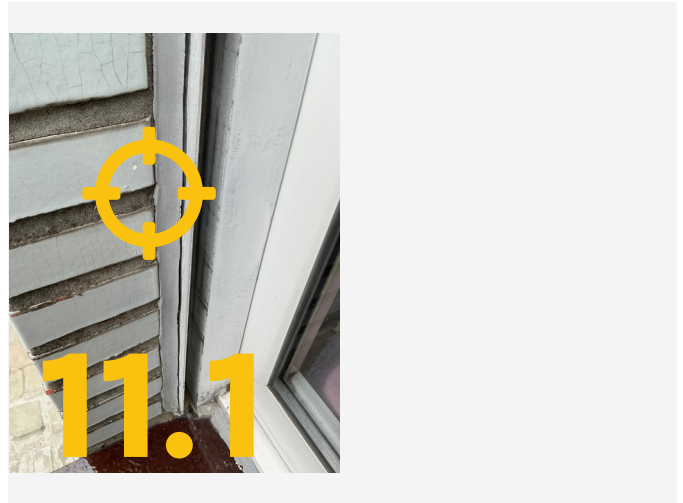
Geen asbest

| # | Type | Referentie | Resultaat |
|---|---|---|---|
| 11.1 | Puntmonster | 20251003OUD28S1 | Geen asbest |

| Beschrijving | Mastiek buitenschrijnwerk |
