# Asbestinventarisatetest

Brugstraat 21, 9500 Geraardsbergen

Attestnummer : 20250730-000273.000

# Zone 1: Handelspand + Duplex

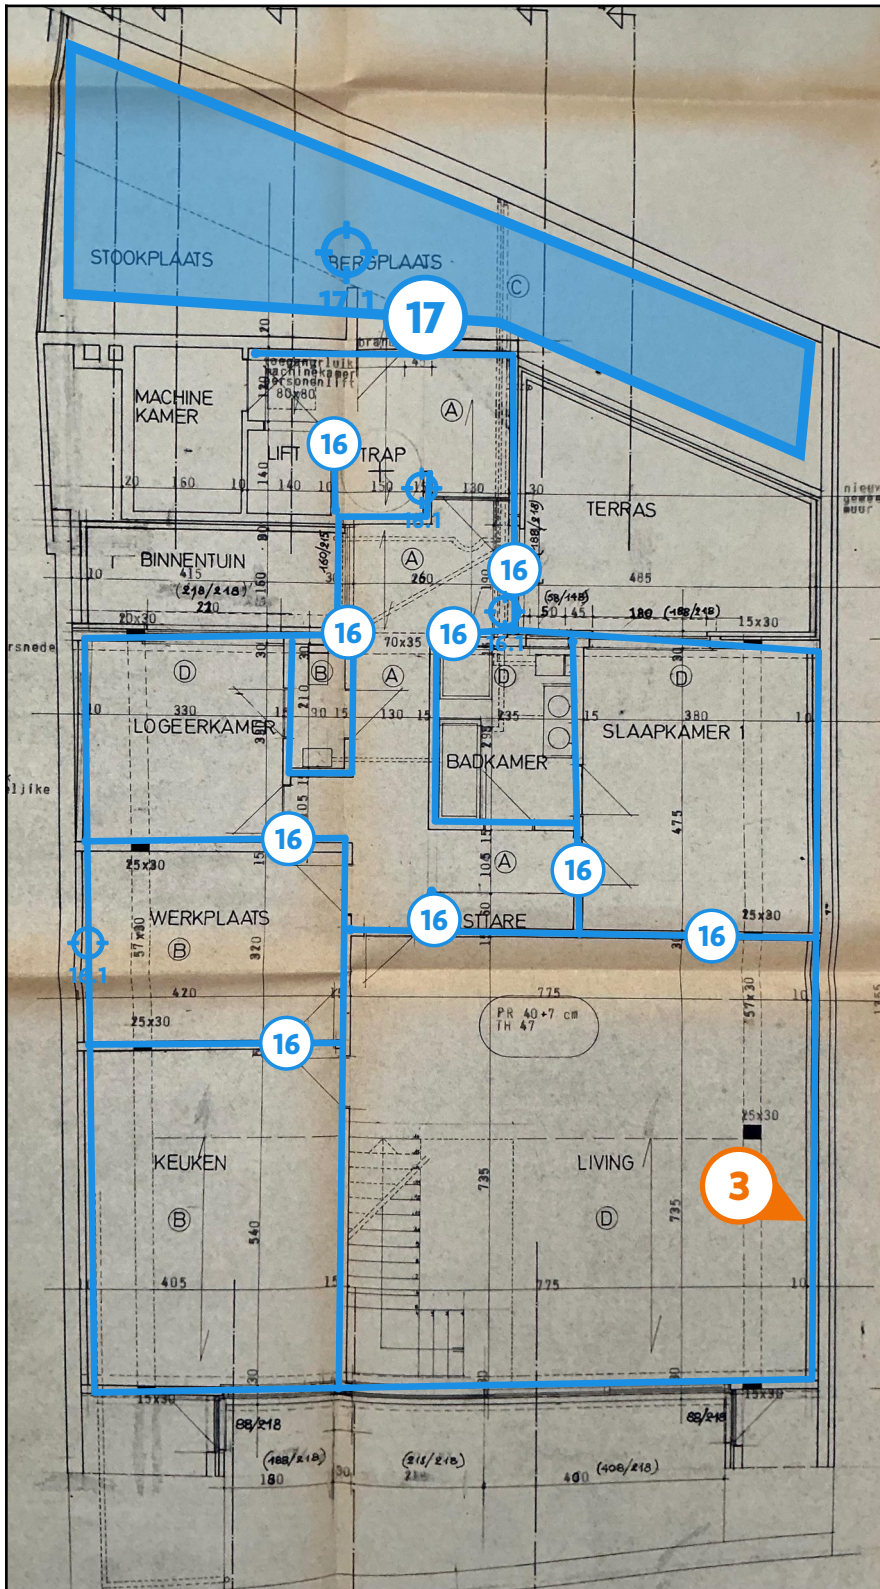
# Plan 1.10: Verdieping + 3 plan

3. Rookgaskanaal uit asbestcement	Asbestmateriaal	<a href="#">Verwijderen</a>
16. Pleisterwerk muren	Geen asbest	-
16.1 Code: 20250718BRU21S3	Mengmonster	-
17. Vinyl vloerbedekking	Geen asbest	-
17.1 Code: 20250718BRU21S2	Puntmonster	-

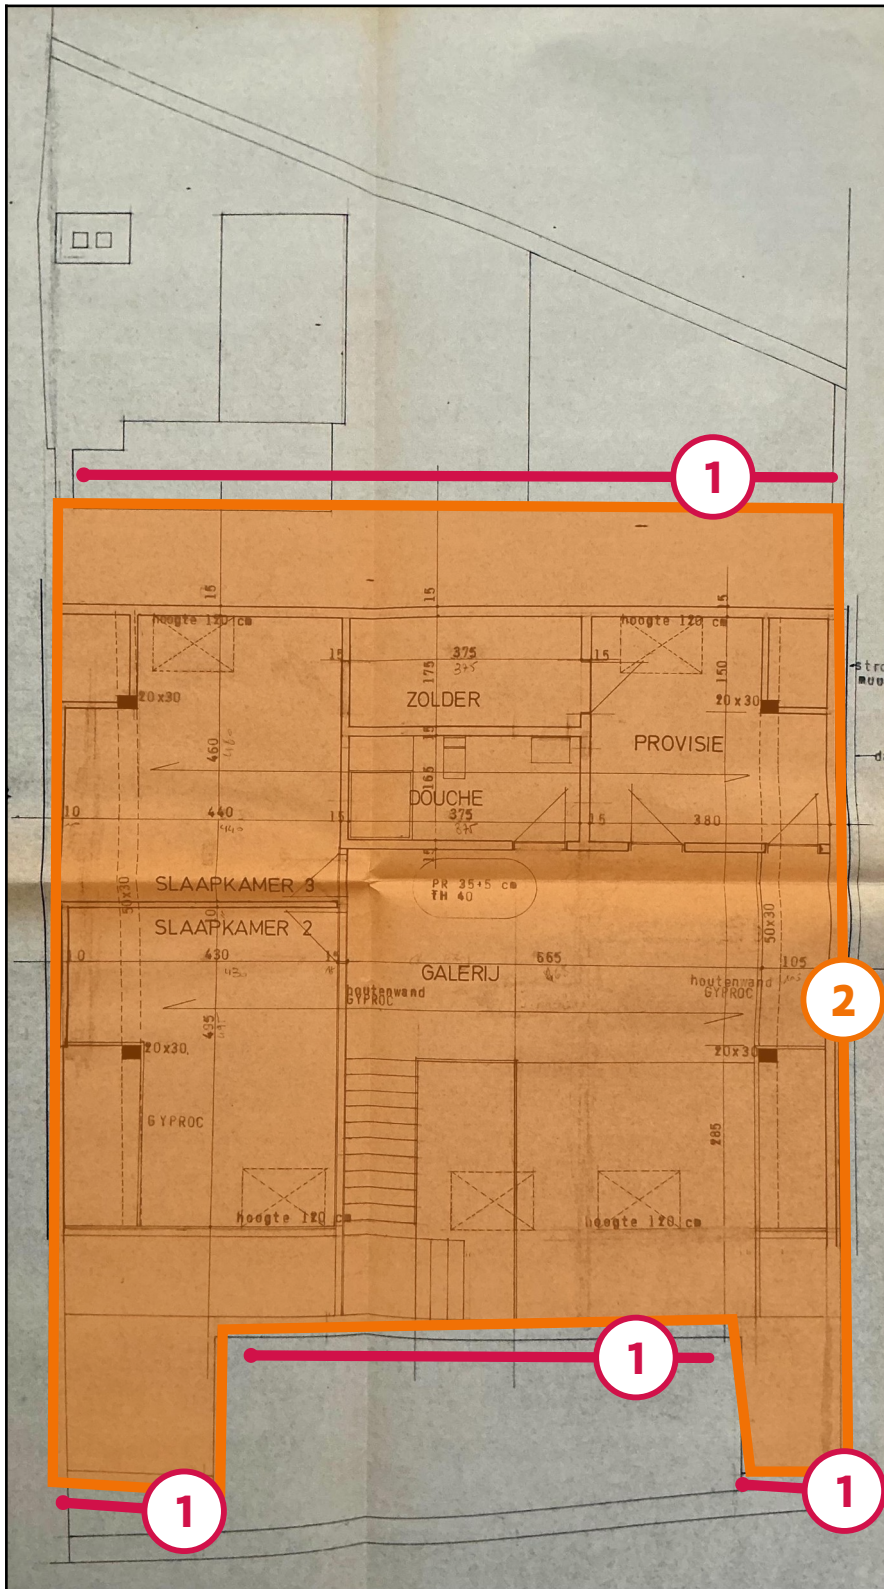
# Plan 1.13: Verdieping + 4 plan

1. Sediment in dakgoot	Asbestmateriaal	Dringend verwijderen
2. Leien uit asbestcement	Asbestmateriaal	Verwijderen

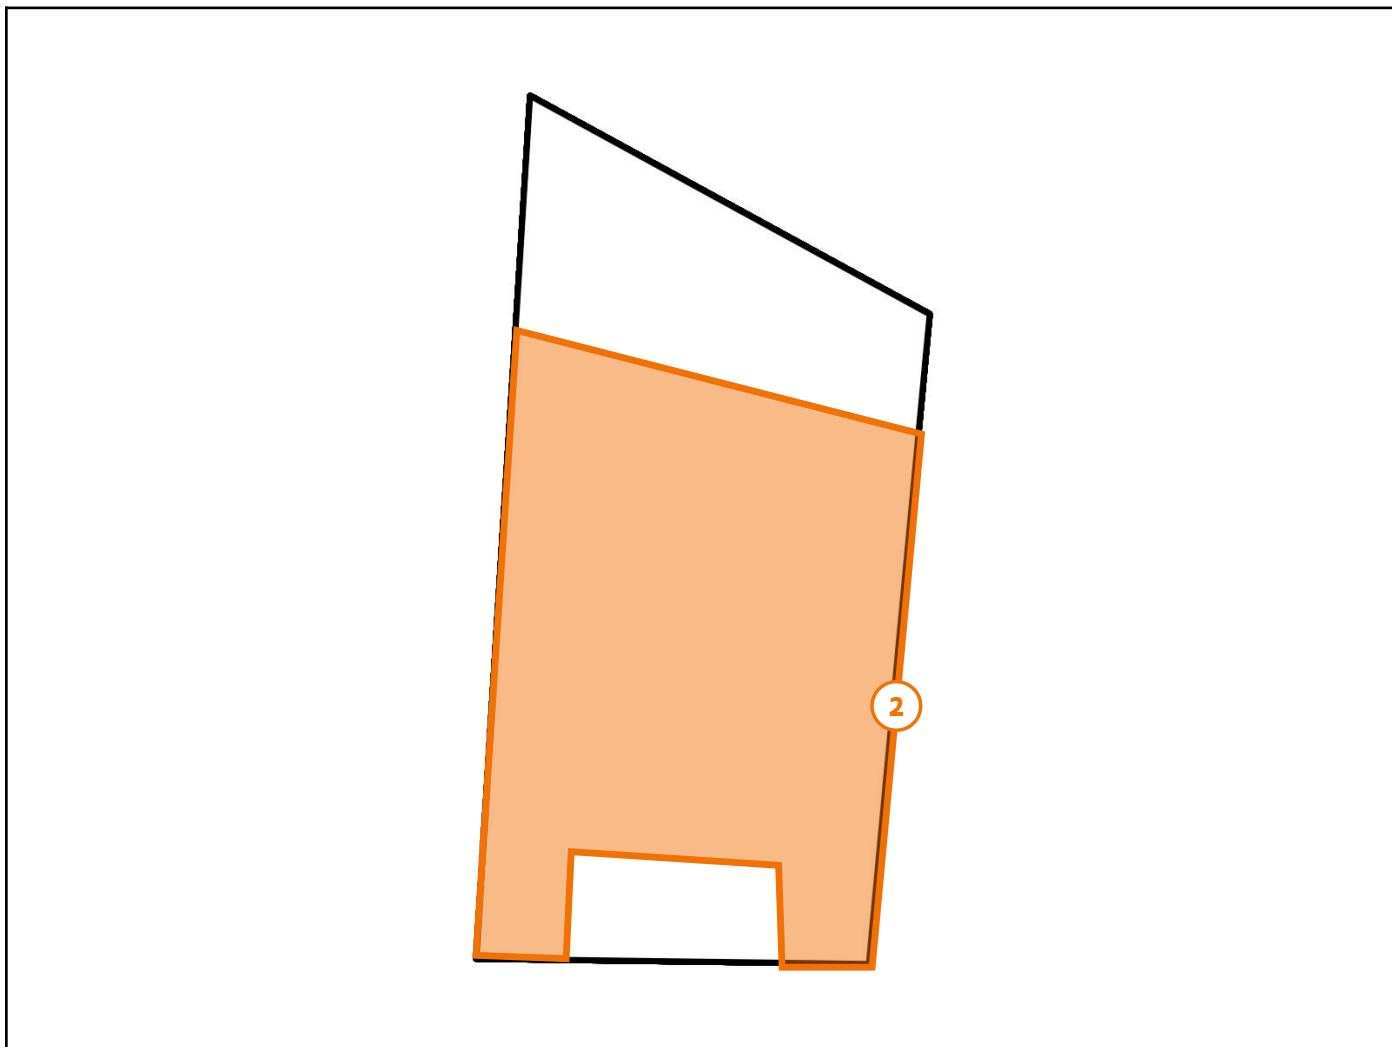
## Plan 1.14: Dak plan

Beschrijving	Type	Actie
2. Leien uit asbestcement	Asbestmateriaal	<a href="#">Verwijderen</a>

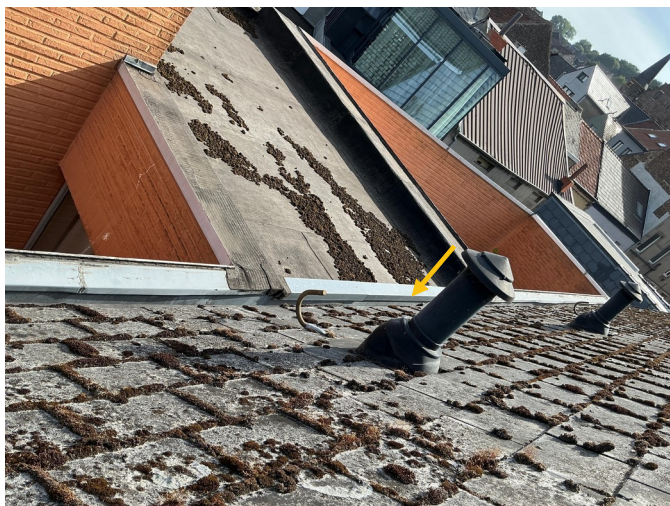
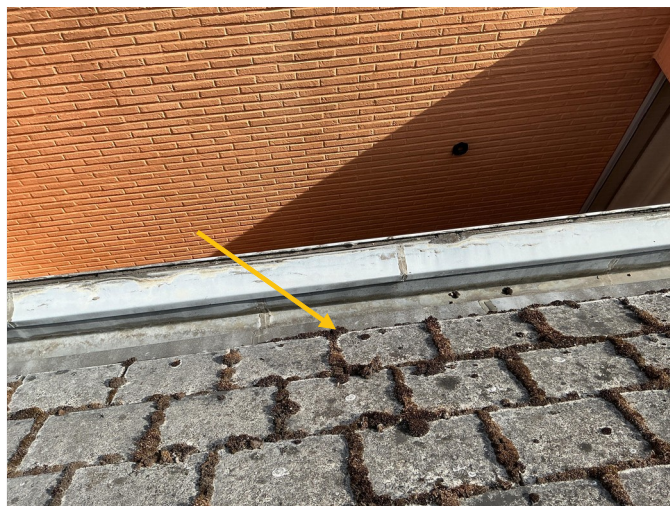
# Fiche 1: Sediment in dakgoot

Asbestmateriaal - afvalstof

Het asbestmateriaal valt onder de mijlpaal van 2040.

**Dringend verwijderen**

- Verwijder het asbestafval.
- Voer bijkomende staalname(s) uit.

- Eenvoudige handelingen: mag via doe-het-zelf of door werknemer(s) met opleidingsattest eenvoudige handelingen  
Deze asbesthoudende toepassing kan door middel van eenvoudige handelingen verwijderd worden. Gebruik hierbij steeds de gepaste persoonlijke beschermingsmiddelen, vermijdt vezelvrijgave en voer het asbesthoudend afval, dubbel verpakt, via de juiste afvalstroom af.

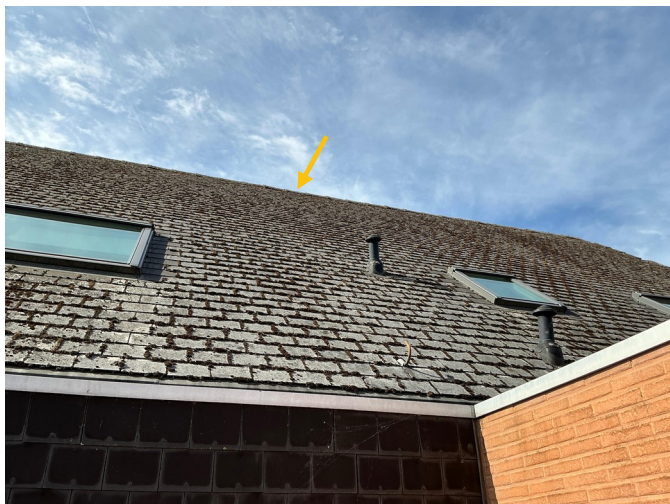
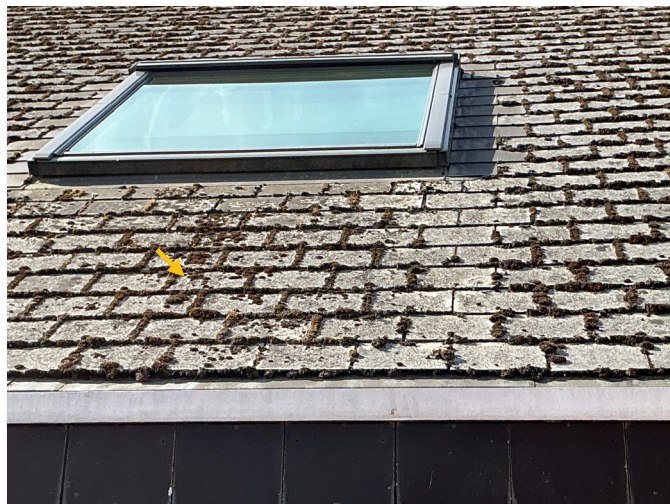
Het asbestmateriaal valt onder de mijlpaal van 2034.

Verwijderen

Eindbeoordeling materiaalrisico	Verhoogd materiaalrisico en/of verhoogde kans op vezelvrijgave
Opmerking	Crocidoliet wordt aangenomen omdat er geen staal werd genomen. Een staalname kan de ware asbestsoort aantonen. Dit kan een invloed hebben om de risicobeoordeling. De aanwezigheid van mos op deze leien veroorzaakt de toestand "Matig beschadigd, matig verweerd". Het is niet toegelaten dit dak te ontmossen.

Gebondenheid	Categorie 1: hechtgebonden in oorsprong
Asbestsoort (vezeltype)	Crocidoliet aanwezig
Asbestconcentratie	Laag (< 50%)
Afschermingsgraad van het gehele materiaal	Geheel of deels vrij aan de buitenlucht
Toestand van het materiaal	Matig beschadigd, matig verweerd

Beschrijving	Leien uit asbestcement
Omgeving	Buiten
Primaire drager	Schuin dak
Asbestmateriaal	Dak- en gevelbekleding - Lei, shingle
Bindmiddel van asbestmateriaal	Cement
Gebondenheid op basis van bindmiddel	Hecht
Hoeveelheid (oppervlakte - aantal)	<ul style="list-style-type: none"><li>• 236,00 m<sup>2</sup> - 1 stuk</li></ul>
Totale oppervlakte	236,00 m <sup>2</sup>
Eenvoudig bereikbaar	Ja
Bevestigingswijze	<ul style="list-style-type: none"><li>• Genageld, geniet</li></ul>
Identificatiemethode	Vaststelling zonder monsternamen
Destructieve handeling voor identificatie	Nee
Opmerking	Deze oppervlakte is een berekende schatting. Er worden geen rechten aan verleend. Deze asbesthoudende leien werden zowel op het dak als op de gevels gebruikt.

- Zorg voor een veilig beheer. Vermijd het beschadigen van het asbestmateriaal. Controleer de toestand jaarlijks op wijzigingen.
- Hemelwater dat afspoelt van asbestcement daken of gevels kan asbestdeeltjes bevatten. Gebruik het enkel voor gesloten circuits (bv. spoelen toiletten). Reinig na het vervangen van het dak of de gevel de dakgoten en regenwaterput of -ton om asbesthoudend sediment of slib te verwijderen
- Voer bijkomende staalname(s) uit.

- Eenvoudige handelingen: mag via doe-het-zelf of door werknemer(s) met opleidingsattest eenvoudige handelingen  
Gezien de grote oppervlakte is het aanbevolen de verwijdering over te laten aan een erkend asbestverwijderaar of een aannemer met een opleidingsattest voor eenvoudige handelingen. Hieronder volgt een handleiding voor het veilig verwijderen van gevelleien, met speciale aandacht voor het voorkomen van breuk:

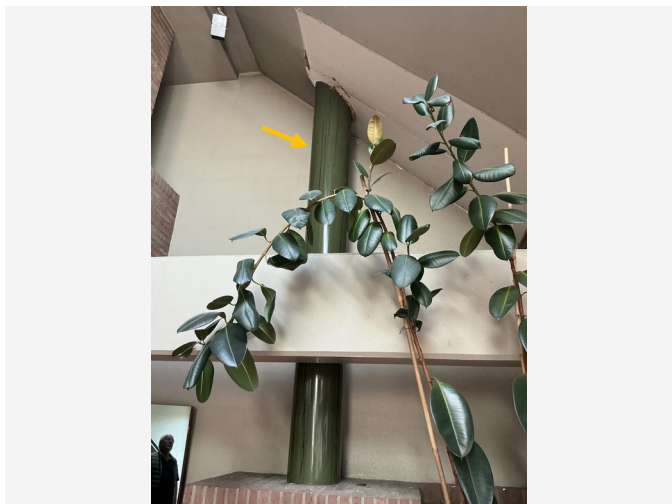
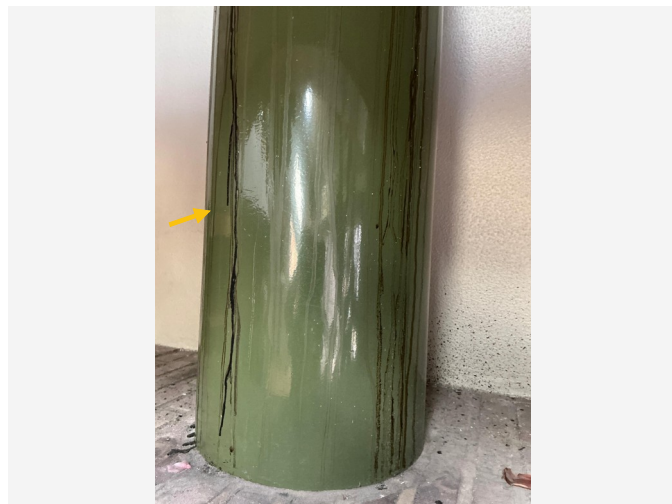
Het asbestmateriaal valt onder de mijlpaal van 2034.

Verwijderen

Eindbeoordeling materiaalrisico	Zeer laag materiaalrisico en/of zeer lage kans op vezelvrijgave
Opmerking	Crocidoliet is een aanname bij gebrek aan staalname. Een staalname kan een andere asbestsoort met zich meebrengen en de risicobeoordeling beïnvloeden.

Gebondenheid	Categorie 1: hechtgebonden in oorsprong
Asbestsoort (vezeltype)	Crocidoliet aanwezig
Asbestconcentratie	Laag (< 50%)
Afschermingsgraad van het gehele materiaal	Niet stootvaste afscherming
Toestand van het materiaal	Onbeschadigd, niet verweerd

Beschrijving	Rookgaskanaal uit asbestcement
Omgeving	Buiten
Primaire drager	HVAC infrastructuur en uitrusting
Asbestmateriaal	Rookgaskanaal
Bindmiddel van asbestmateriaal	Cement
Gebondenheid op basis van bindmiddel	Hecht
Hoeveelheid (lengte - omtrek - dikte - aantal)	<ul style="list-style-type: none"><li>• 2,00 m - 65,00 cm - 1,00 cm - 1 stuk</li></ul>
Totaal volume	0,013 m <sup>3</sup>
Eenvoudig bereikbaar	Ja
Bevestigingswijze	<ul style="list-style-type: none"><li>• Verlijmd, ingegoten, versmeerd</li></ul>
Identificatiemethode	Vaststelling zonder monsternamen
Destructieve handeling voor identificatie	Nee
Opmerking	<p>dikte is een schatting, deze ornamenten hebben geen uniforme dikte.</p> <p>de oppervlakte is een berekende schatting, waaraan geen rechten worden verleend.</p> <p>Er werd om economische redenen geen staal genomen. opdrachtgever begrijpt dat daarom moet worden aangenomen dat deze toepassing asbest bevat, tot tegendeel wordt bewezen.</p>

- Zorg voor een veilig beheer. Vermijd het beschadigen van het asbestmateriaal. Controleer de toestand jaarlijks op wijzigingen.
- Voer bijkomende staalname(s) uit.

- Eenvoudige handelingen: mag via doe-het-zelf of door werknemer(s) met opleidingsattest eenvoudige handelingen  
Deze asbesthoudende toepassing dient door een aannemer met opleidingsattest verwijderd te worden. Vanwege de inkapseling en het volume is dit een lastige toepassing om in zijn geheel zonder breuken te verwijderen .

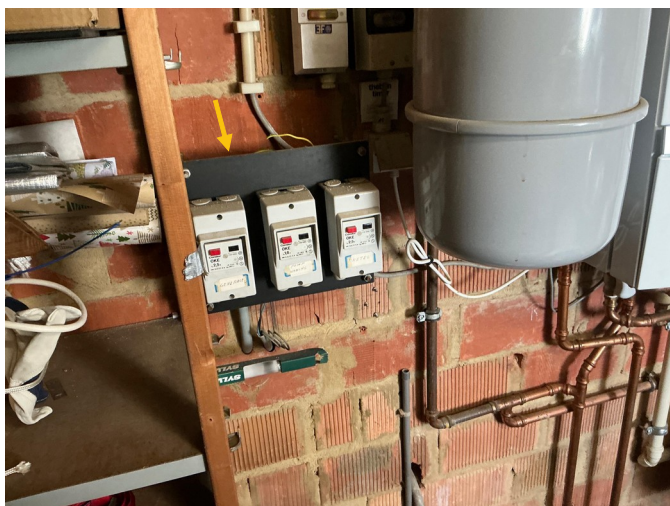
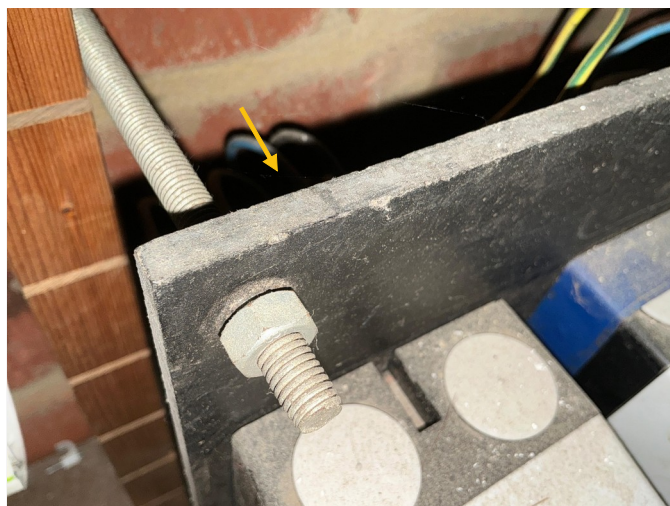
Het asbestmateriaal valt onder de mijlpaal van 2040.

Zorgvuldig beheren

Eindbeoordeling materiaalrisico	Laag materiaalrisico en/of verlaagde kans op vezelvrijgave
---------------------------------	--

Gebondenheid	Categorie 1: hechtgebonden in oorsprong
Asbestsoort (vezeltype)	Alleen chrysotiel
Asbestconcentratie	Laag (< 50%)
Afschermingsgraad van het gehele materiaal	Geheel of deels (ook) vrij aan de binnenlucht
Toestand van het materiaal	Licht beschadigd, licht verweerd. Intact calciumsilicaatmateriaal of categorie III 'gebondenheid'

Beschrijving	Bevestigingsplaat in Massal
Omgeving	Binnen
Primaire drager	Binnenwand
Asbestmateriaal	Plaat, paneel, tablet - Type Massal
Bindmiddel van asbestmateriaal	Cement
Gebondenheid op basis van bindmiddel	Hecht
Hoeveelheid (oppervlakte - dikte - aantal)	• 0,16 m <sup>2</sup> - 1,00 cm - 2 stuks
Totaal volume	0,003 m <sup>3</sup>
Eenvoudig bereikbaar	Ja
Bevestigingswijze	• Geschroefd
Identificatiemethode	Vaststelling zonder monstername
Destructieve handeling voor identificatie	Nee
Opmerking	Deze oppervlakte is een beredeneerde schatting. Er worden geen rechten aan verleend.

- Zorg voor een veilig beheer. Vermijd het beschadigen van het asbestmateriaal. Controleer de toestand jaarlijks op wijzigingen.
- Voer bijkomende staalname(s) uit.

- Eenvoudige handelingen: mag via doe-het-zelf of door werknemer(s) met opleidingsattest eenvoudige handelingen  
Deze asbesthoudende toepassing kan door middel van eenvoudige handelingen verwijderd worden. Gebruik hierbij steeds de gepaste persoonlijke beschermingsmiddelen, vermijdt vezelvrijgave en voer het asbesthoudend afval, dubbel verpakt, via de juiste afvalstroom af.

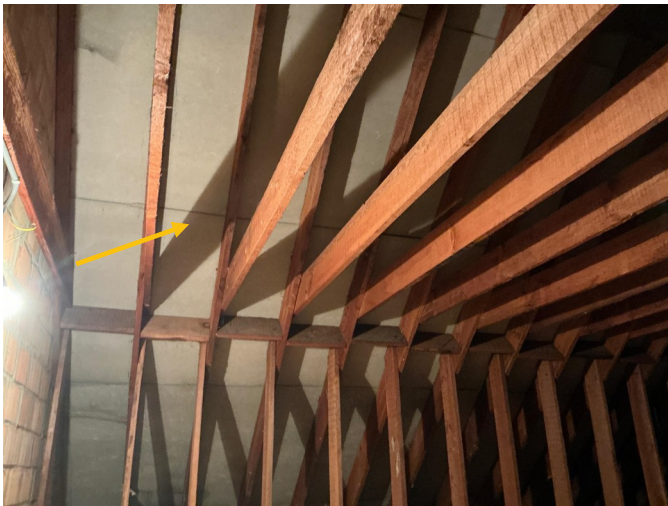
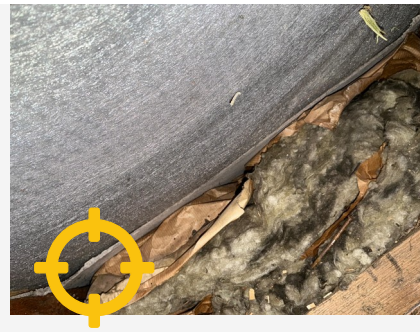
# 5.1

Het asbestmateriaal valt onder de mijlpaal van 2040.

Zorgvuldig beheren

<b>Eindbeoordeling materiaalrisico</b>	Zeer laag materiaalrisico en/of zeer lage kans op vezelvrijgave
<b>Opmerking</b>	<p>Toestand van het materiaal : het bouwjaar verraad immers dat het materiaal niet nieuw is , de aanname is dan ook Licht beschadigd, licht verweerd.</p> <p>Crodidoliet is een aanname bij gebrek aan staalname.</p> <p>Een staalname kan een andere asbestsoort met zich meebrengen en de risico beoordeelig beïnvloeden.</p> <p>Langs de buitenzijde liggen er pannen op langs de binnen zijde is het afgewerkt</p>

Beschrijving	Onderdak type "Menuiserite"
Omgeving	Binnen
Primaire drager	Schuin dak
Asbestmateriaal	Plaat, paneel, tablet - Type Menuiserite
Bindmiddel van asbestmateriaal	Cement
Gebondenheid op basis van bindmiddel	Hecht
Hoeveelheid (oppervlakte - dikte - aantal)	<ul style="list-style-type: none"><li>• 185,00 m<sup>2</sup> - 0,40 cm - 1 stuk</li></ul>
Totaal volume	0,74 m <sup>3</sup>
Eenvoudig bereikbaar	Nee <ul style="list-style-type: none"><li>• Het asbestmateriaal is bedekt (uitgezonderd laag verf, coating, behang, kunststof, textiel) en het wegnemen van het bedekkende materiaal kan niet zonder het bedekkende materiaal te beschadigen.</li></ul>
Bevestigingswijze	<ul style="list-style-type: none"><li>• Genageld, geniet</li></ul>
Identificatiemethode	Vaststelling met monsternamen
Destructieve handeling voor identificatie	Nee
Opmerking	Deze oppervlakte is een berekende schatting. Er worden geen rechten aan verleend.

- Zorg voor een veilig beheer. Vermijd het beschadigen van het asbestmateriaal. Controleer de toestand jaarlijks op wijzigingen.
- Voer bijkomende staalname(s) uit.

- Eenvoudige handelingen: mag via doe-het-zelf of door werknemer(s) met opleidingsattest eenvoudige handelingen dit laat u best aan een aannemer met opleidingsattest EH.

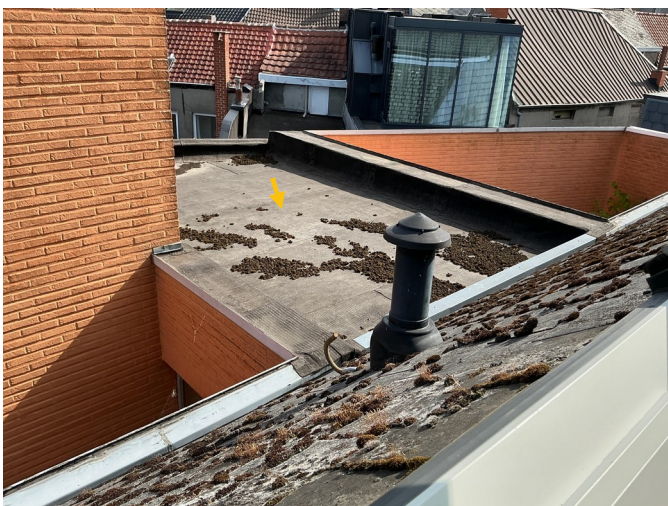
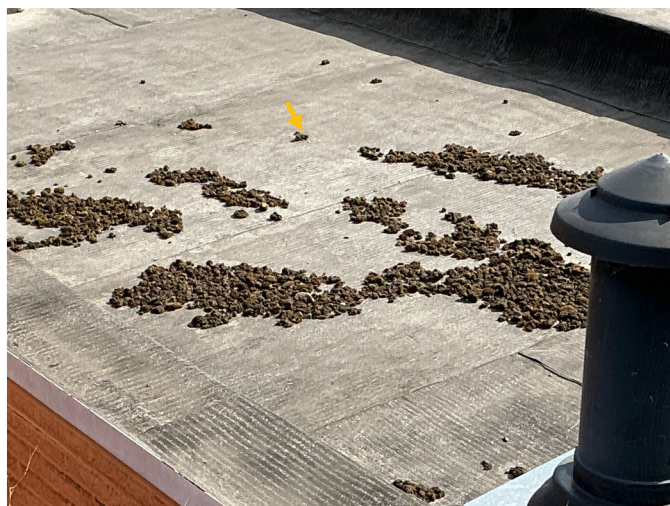
Beschrijving	Roofing asbestverdacht
Omgeving	Buiten
Primaire drager	Plat dak
Asbestmateriaal	Dak- en gevelbekleding - Roofing
Bindmiddel van asbestmateriaal	Bitumen (roofing, teer, asfalt)
Gebondenheid op basis van bindmiddel	Hecht
Hoeveelheid (oppervlakte - aantal)	• 35,00 m <sup>2</sup> - 1 stuk
Totale oppervlakte	35,00 m <sup>2</sup>
Eenvoudig bereikbaar	Ja
Bevestigingswijze	• Verlijmd, ingegoten, versmeerd
Identificatiemethode	Vaststelling zonder monsternamen Motivatie: Groot risico op structurele gevolgschade (lekschade, werking installatie,...)
Destructieve handeling voor identificatie	Nee
Opmerking	Deze oppervlakte is een berekende schatting. Er worden geen rechten aan verleend. Er werd geen staal genomen. Hierdoor moet worden aangenomen dat deze toepassing asbest bevat, tot tegendeel wordt bewezen.

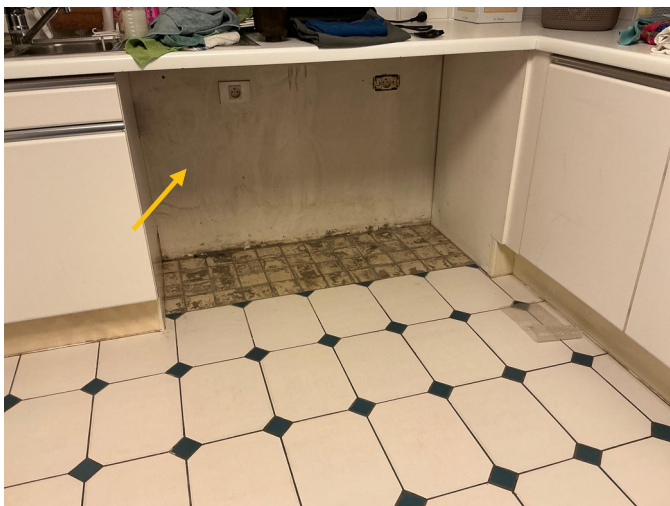
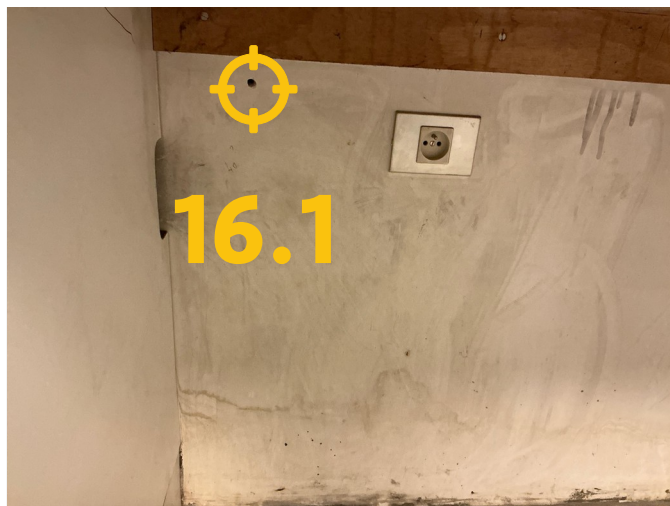
## Fiche 16: Pleisterwerk muren

Geen asbest

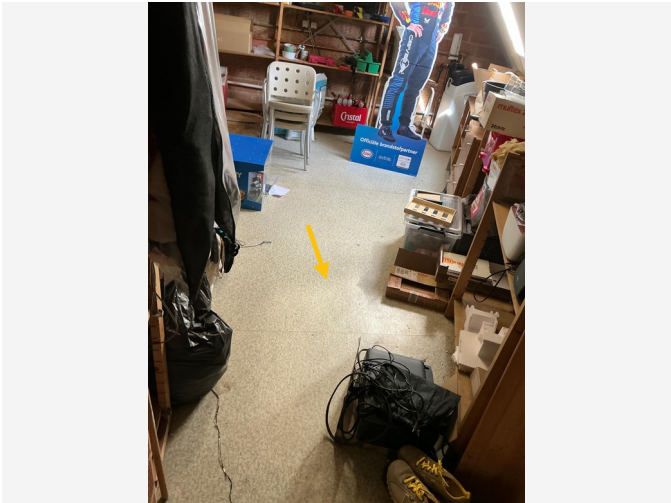
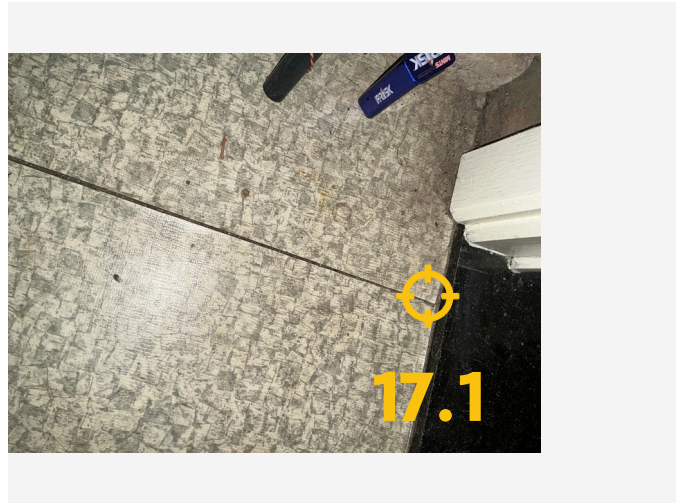
# Fiche 17: Vinyl vloerbedekking

Geen asbest
