Asbestinventarisatetest

Rode - Kruisstraat 47, 9900 Eeklo

Attestnummer : **20250911-000159.000**

Uitgegeven op : **11.09.2025**

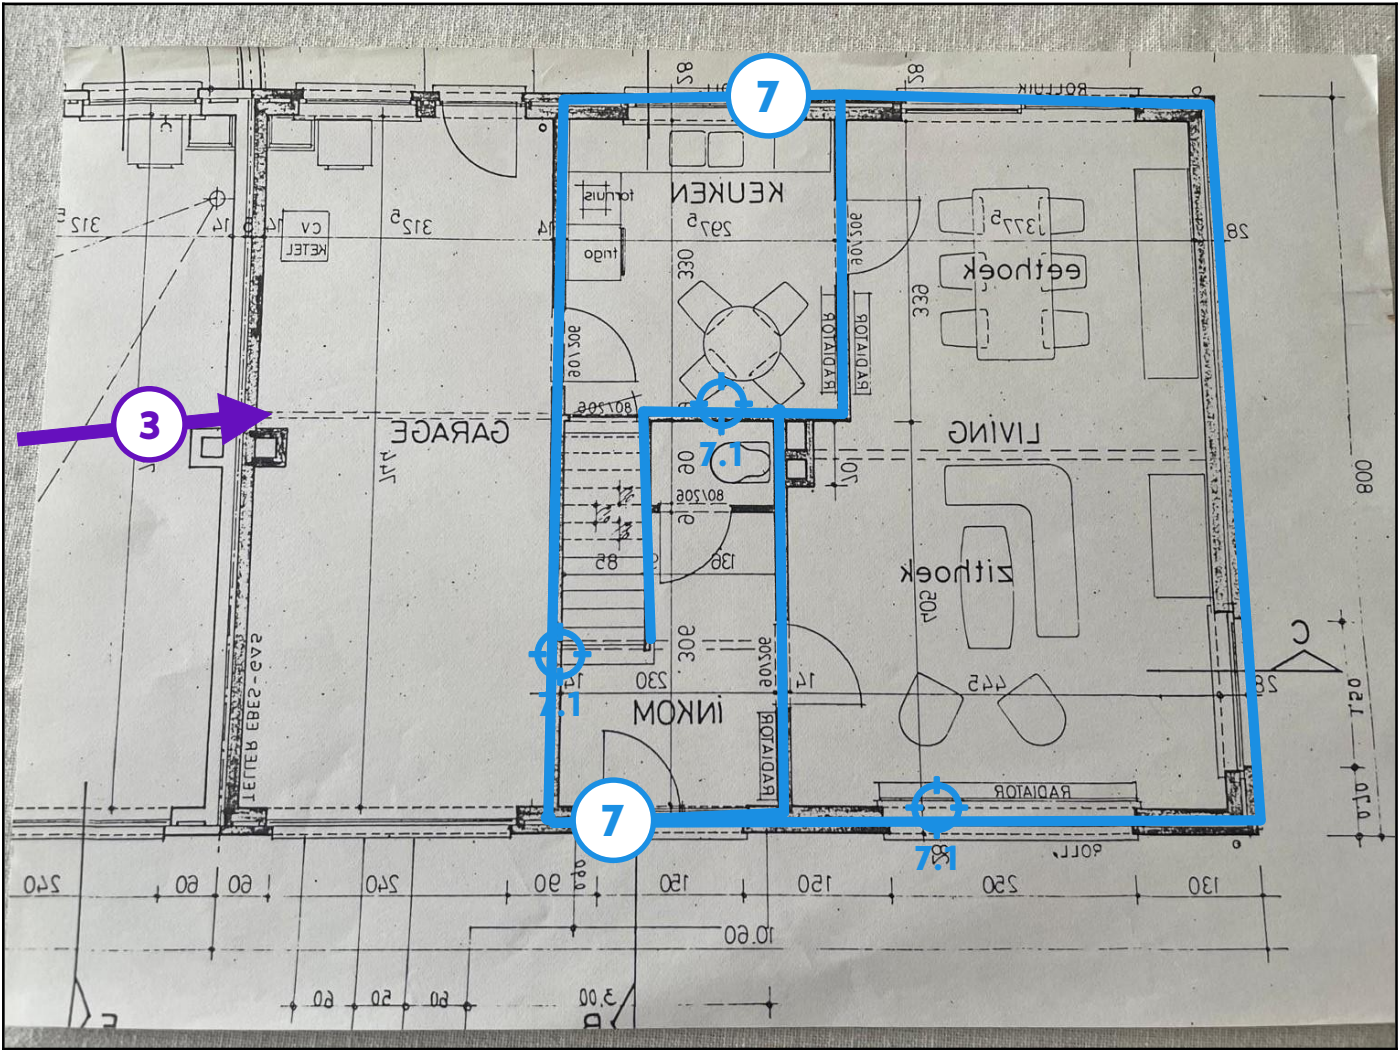
Plan 1.1: Hoofdgebouw gelijkvloers

Beschrijving	Type	Actie
3. Stookketel / Brander	Advies	-
7. Pleisterwerk muren	Geen asbest	-
7.1 Code: M01	Mengmonster	-

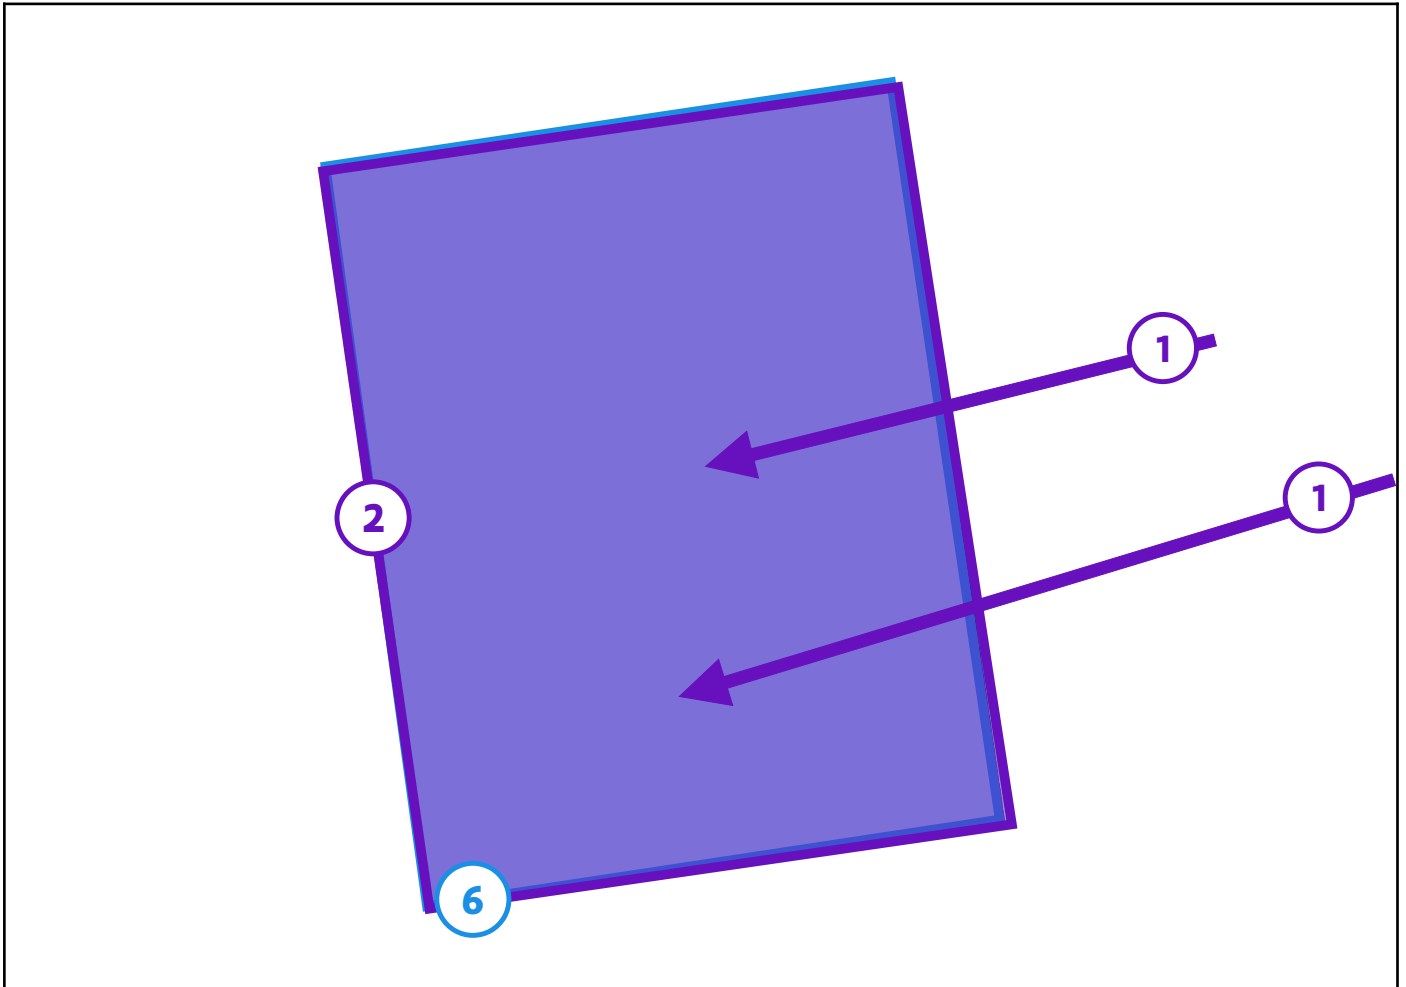
Plan 1.3: Hoofdgebouw plan

Beschrijving	Type	Actie
1. Schoorsteen rookgaskanaal - beoordeling	Beperking	-
2. Onderdak van de woning is uit zeil	Advies	-
6. Dak uit leien	Geen asbest	-

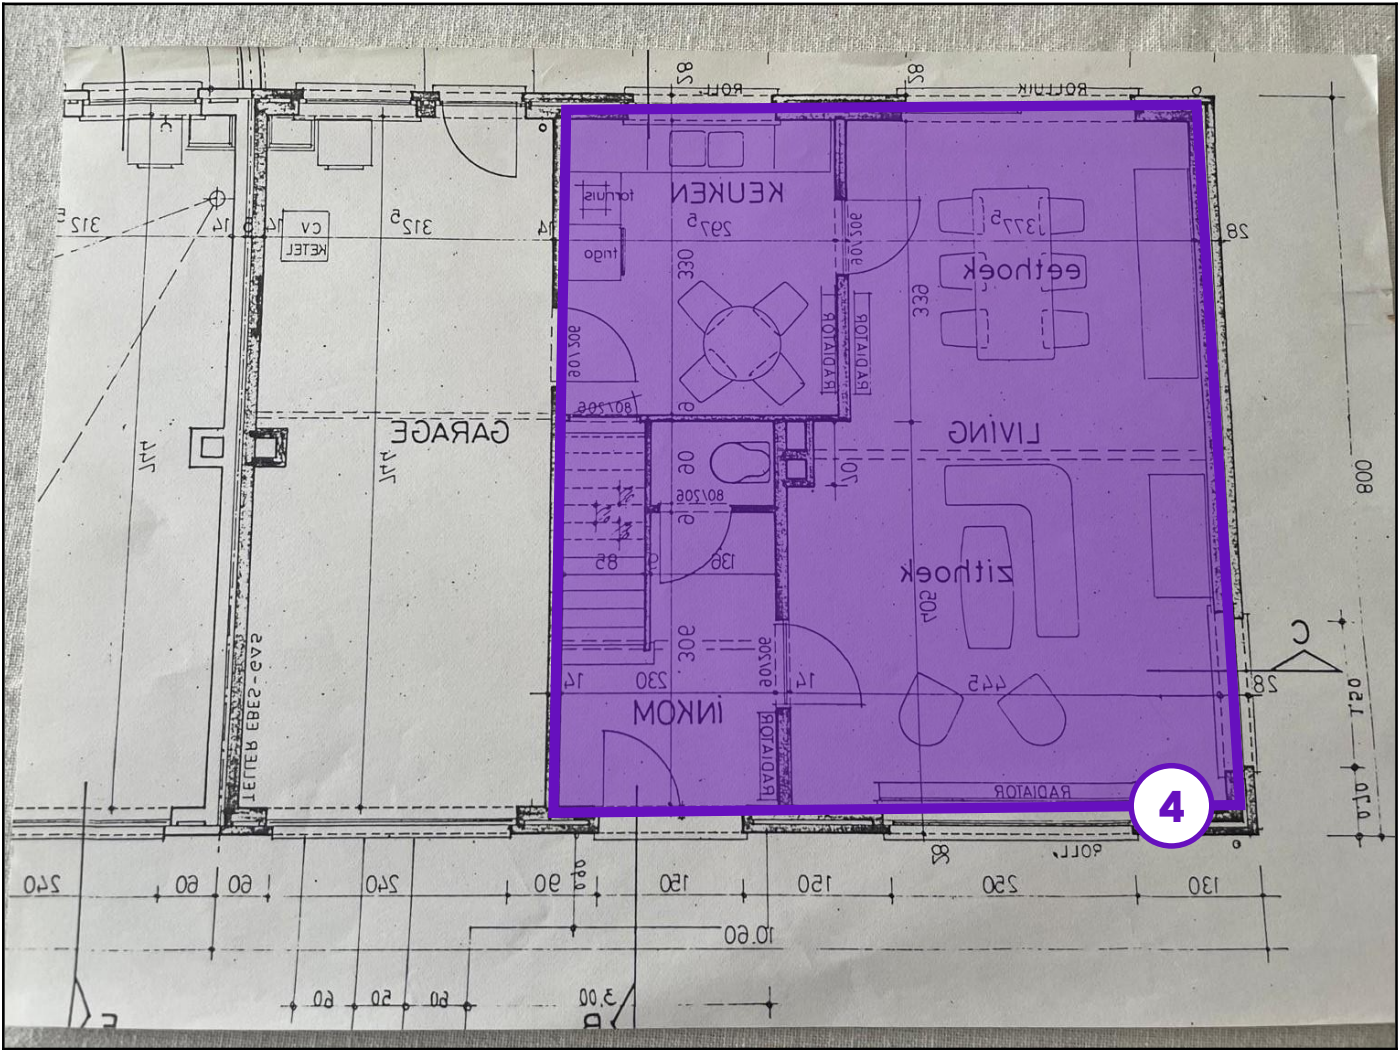
Plan 1.6: Hoofdgebouw gelijkvloers

Beschrijving	Type	Actie
4. Tegellijm	Advies	-

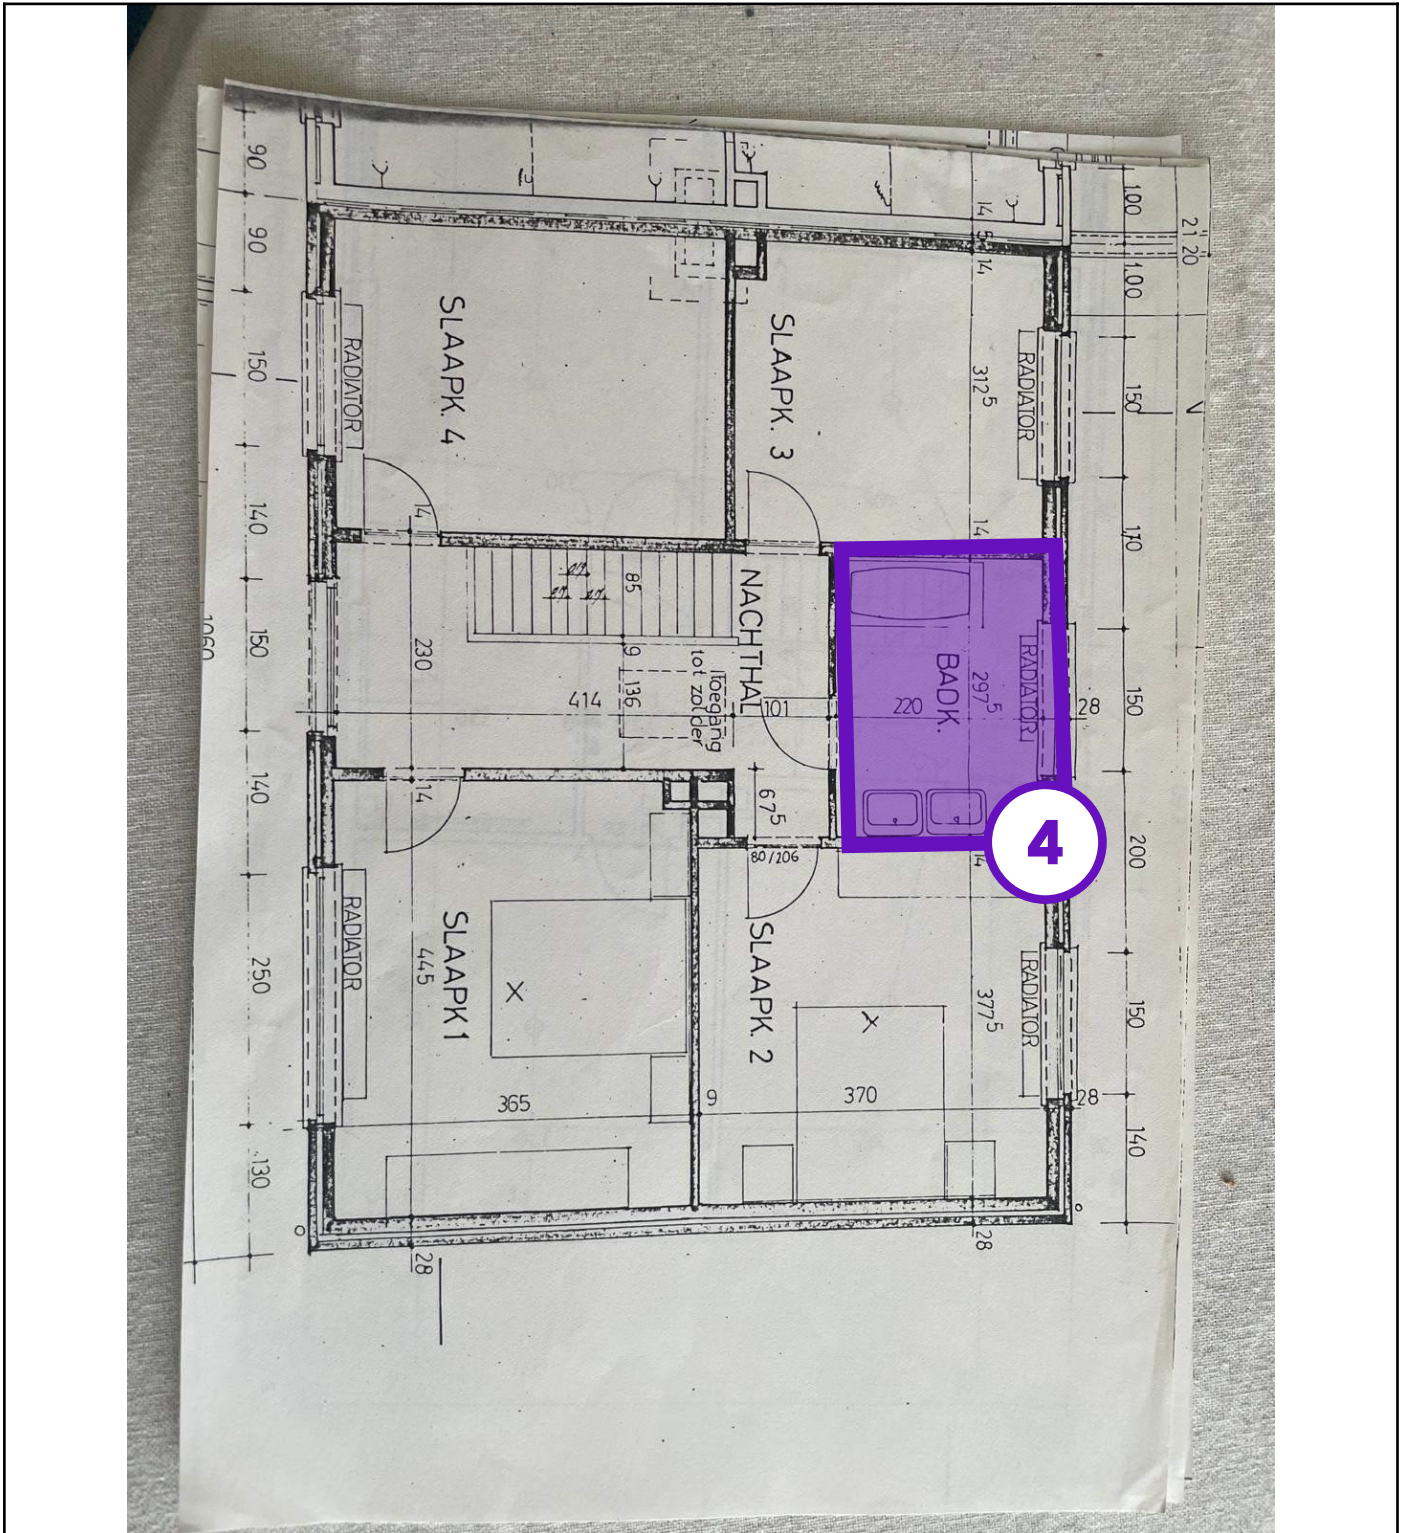
Plan 1.7: Hoofdgebouw verdieping 1

Beschrijving	Type	Actie
4. Tegellijm	Advies	-

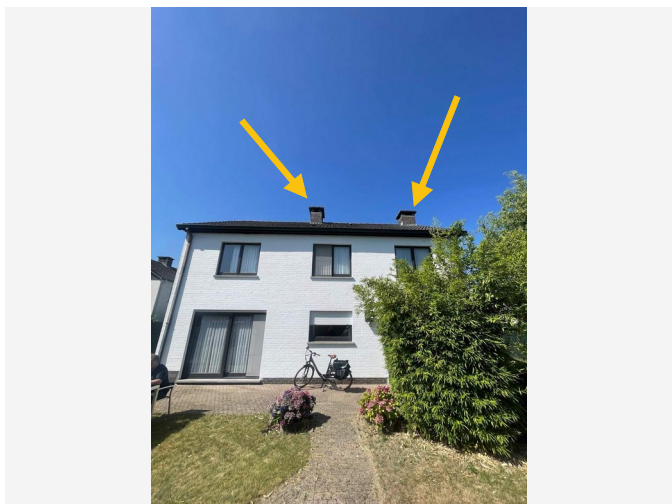
Situeringsfoto

Tijdelijke beperking

Reden: Het te onderzoeken materiaal situeert zich hoger dan 3,50 m te rekenen vanaf een veilige ondergrond

Uitleg van de asbestdeskundige: Het rookgaskanaal is niet beoordeeld. Aan de binnenzijde is de kachel aangesloten. Aan de buitenzijde is het hoger dan 3,5 meter om de schoorsteen te inspecteren. Het is niet zichtbaar of er een asbestverdacht rookgaskanaal aanwezig is in de schoorsteen. Conform ons inspectieprotocol mogen wij een beperking inroepen voor hoogtes hoger dan 3,5 m. Indien men dit wil laten onderzoeken, dient er een nieuwe afspraak gemaakt te worden en moet er een hoogtewerker voorzien worden, evenals iemand die bevoegd is om deze te bedienen en eventueel een techniek die de al dan niet aanwezige schouwhoed kan afnemen en weer terugplaatsen.

(Asbest)materiaal	Rookgaskanaal
Karakterisatie	Asbest (verdacht)
Primaire drager	HVAC infrastructuur en uitrusting

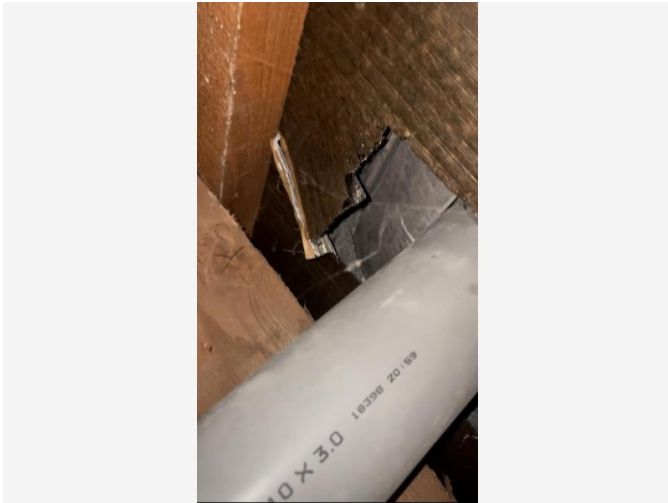
Vrije foto

Tijdens het onderzoek en de controle van het onderdak hebben we vastgesteld dat het uit een niet-asbestverdacht doek/zeil bestaat.

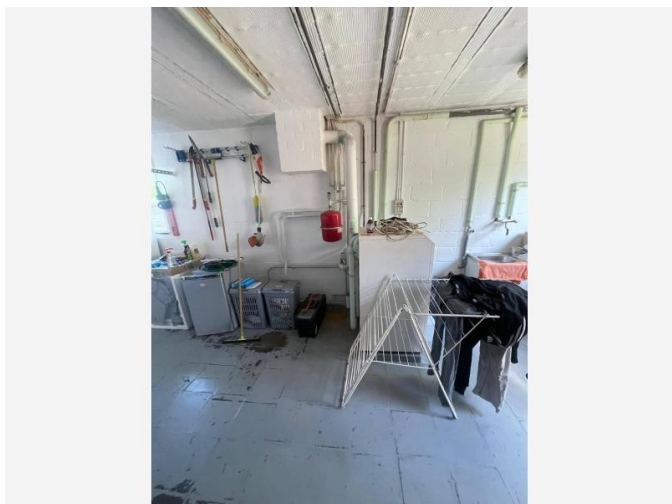
Vrije foto

Tijdens onze inspectie hebben we geen bouwjaar kunnen achterhalen van de stookketel. Het uiterlijk van het toestel doet vermoeden dat het in gebruik is genomen vóór 2001 en mogelijk tot een risicobouwjaar behoort, wat inhoudt dat er eventueel asbestverdachte toepassingen in aanwezig kunnen zijn. Het is daarom van groot belang om de techniker hiervan op de hoogte te stellen bij werkzaamheden en, indien nodig, een asbestdeskundige in te schakelen die kan meedenken over de mogelijke aanwezigheid van asbestverdachte toepassingen tijdens de werkzaamheden aan het toestel. Wij als deskundigen mogen geen toestellen demonteren om verdachte toepassingen op te sporen.

Identificatiemethode	Verder destructief onderzoek indien noodzakelijk
----------------------	--

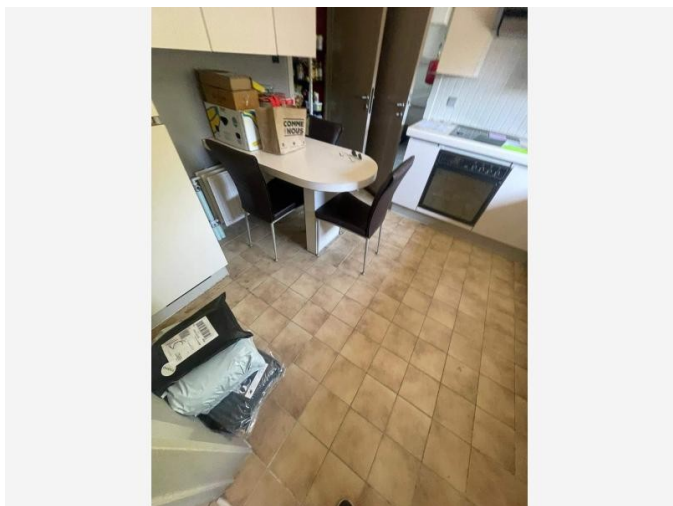
Vrije foto

De vloertegels/plinten op zich zijn niet asbestverdacht. Er zou echter asbesthoudende tegellijm gebruikt kunnen zijn. Dit is echter niet waarneembaar. Bij een sloop/renovatie is een destructief onderzoek aangewezen.

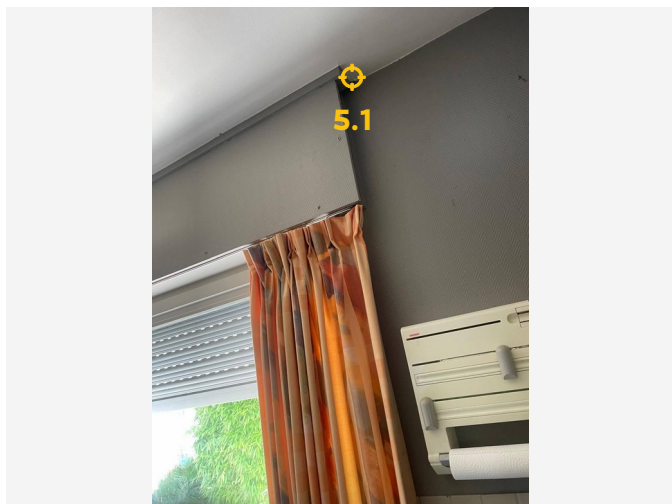
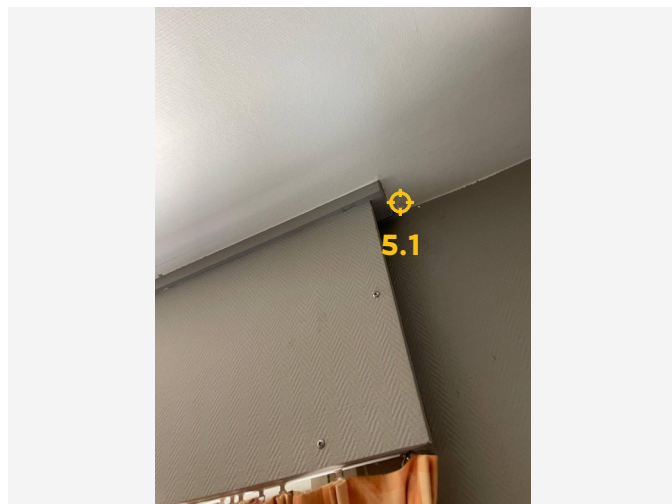
Fiche 5: Pleisterwerk plafonds

Geen asbest

#	Type	Referentie	Resultaat
5.1	Mengmonster	M02	Geen asbest

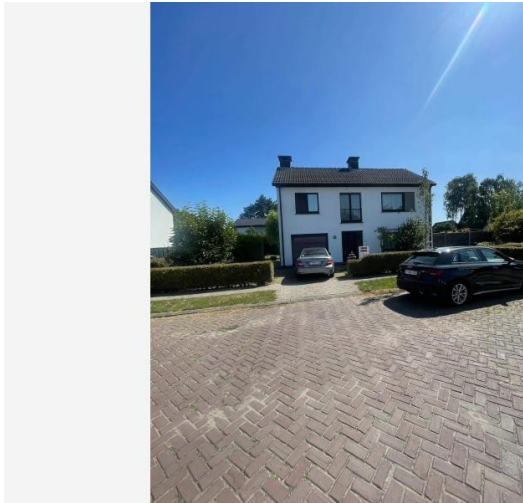
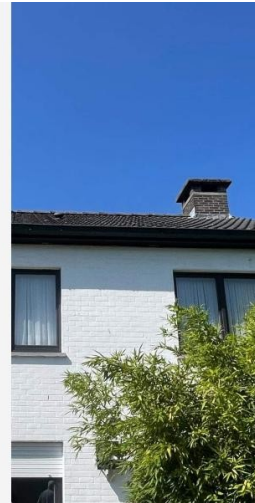
Fiche 6: Dak uit leien

Geen asbest

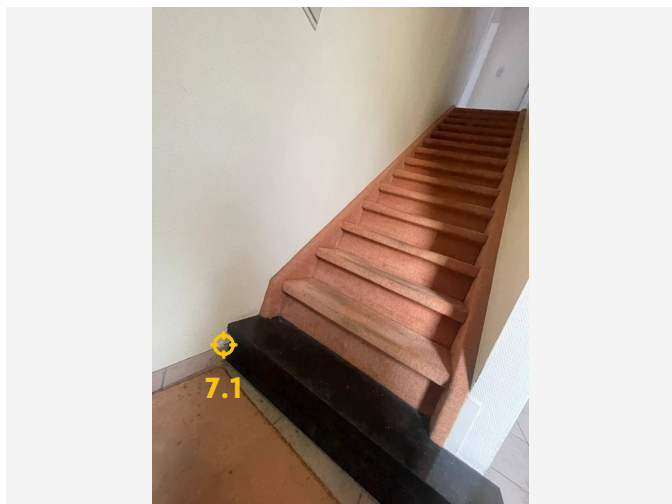
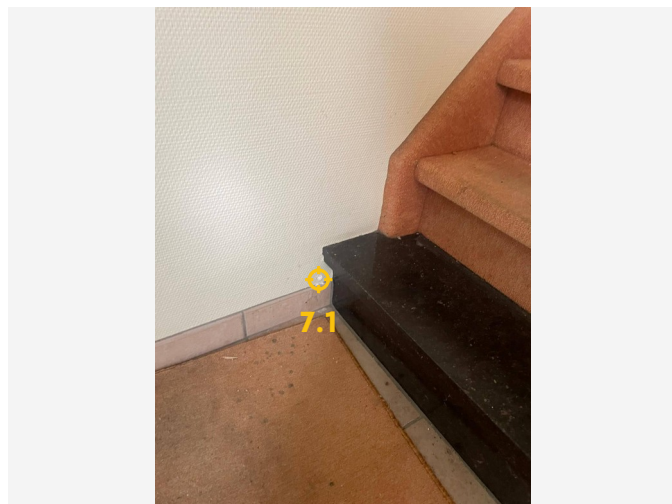
Fiche 7: Pleisterwerk muren

Geen asbest

#	Type	Referentie	Resultaat
7.1	Mengmonster	M01	Geen asbest
