Asbestinventarisatetest

Hogeweg 51, 9500 Geraardsbergen

Attestnummer : 20251014-000407.001

Niet-asbestveilig

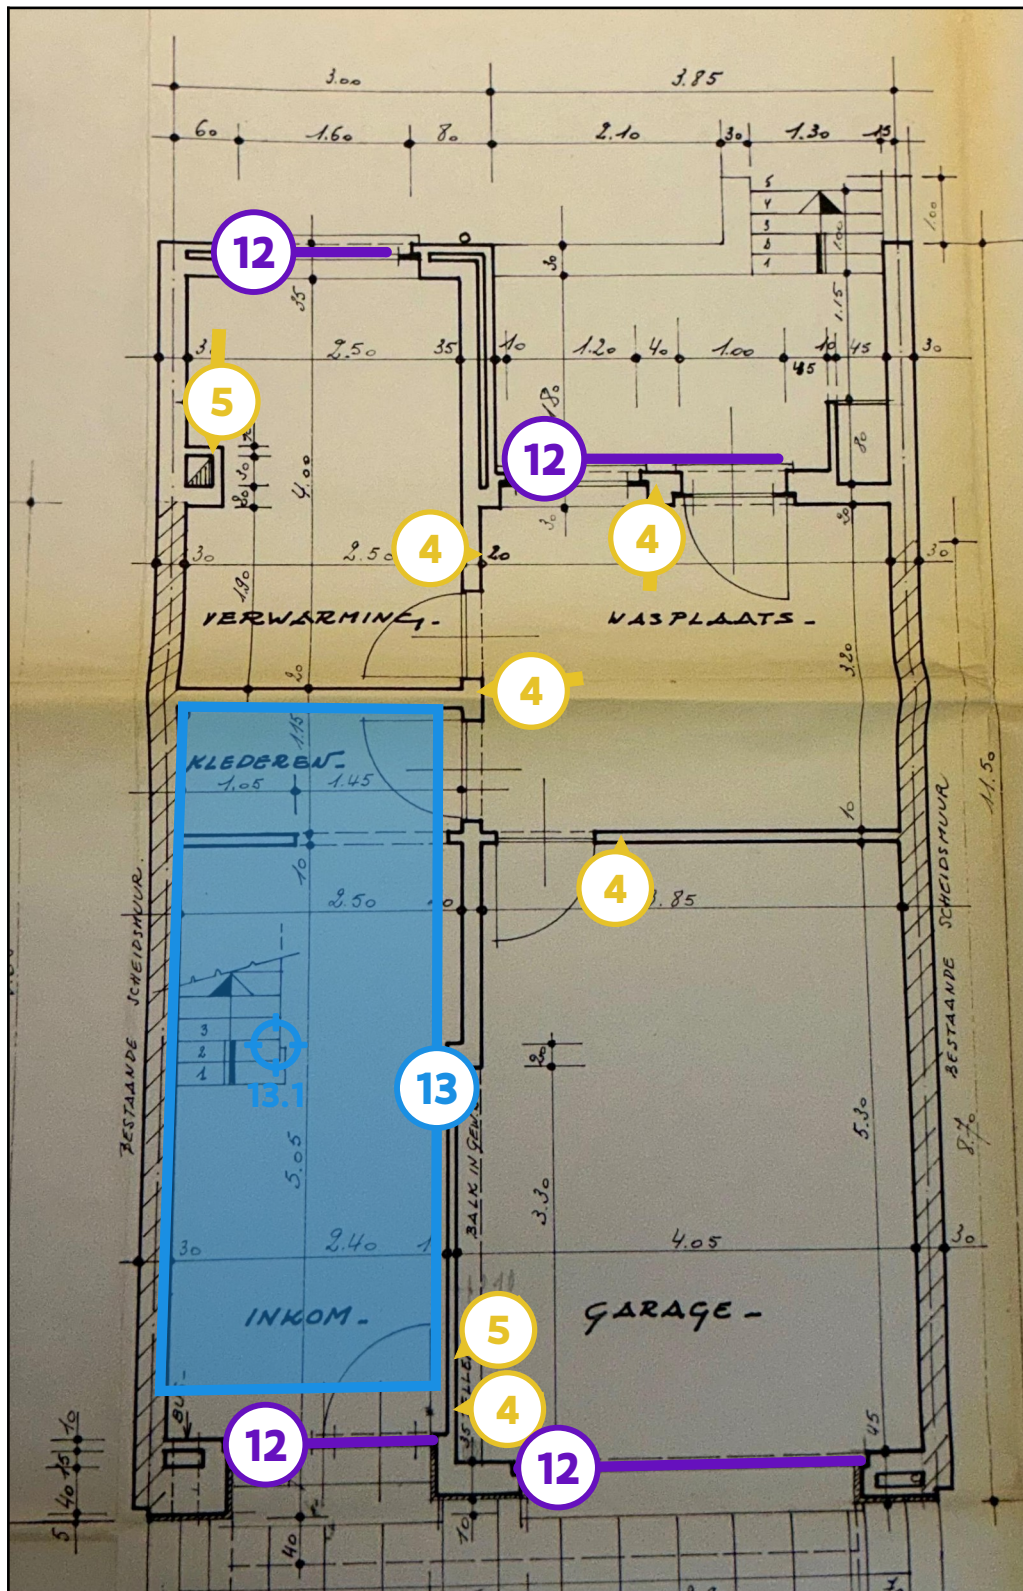
Plan 1.1: Gelijkvloers plan

4. Bakeliet schakelaars	Asbestmateriaal	Zorgvuldig beheren
5. Bakeliet plonskast	Asbestmateriaal	Zorgvuldig beheren
12. Buitenschrijnwerk	Advies	-
13. Pleisterwerk plafonds	Geen asbest	-
13.1 Code: 20251010HOG51S3	Mengmonster	-

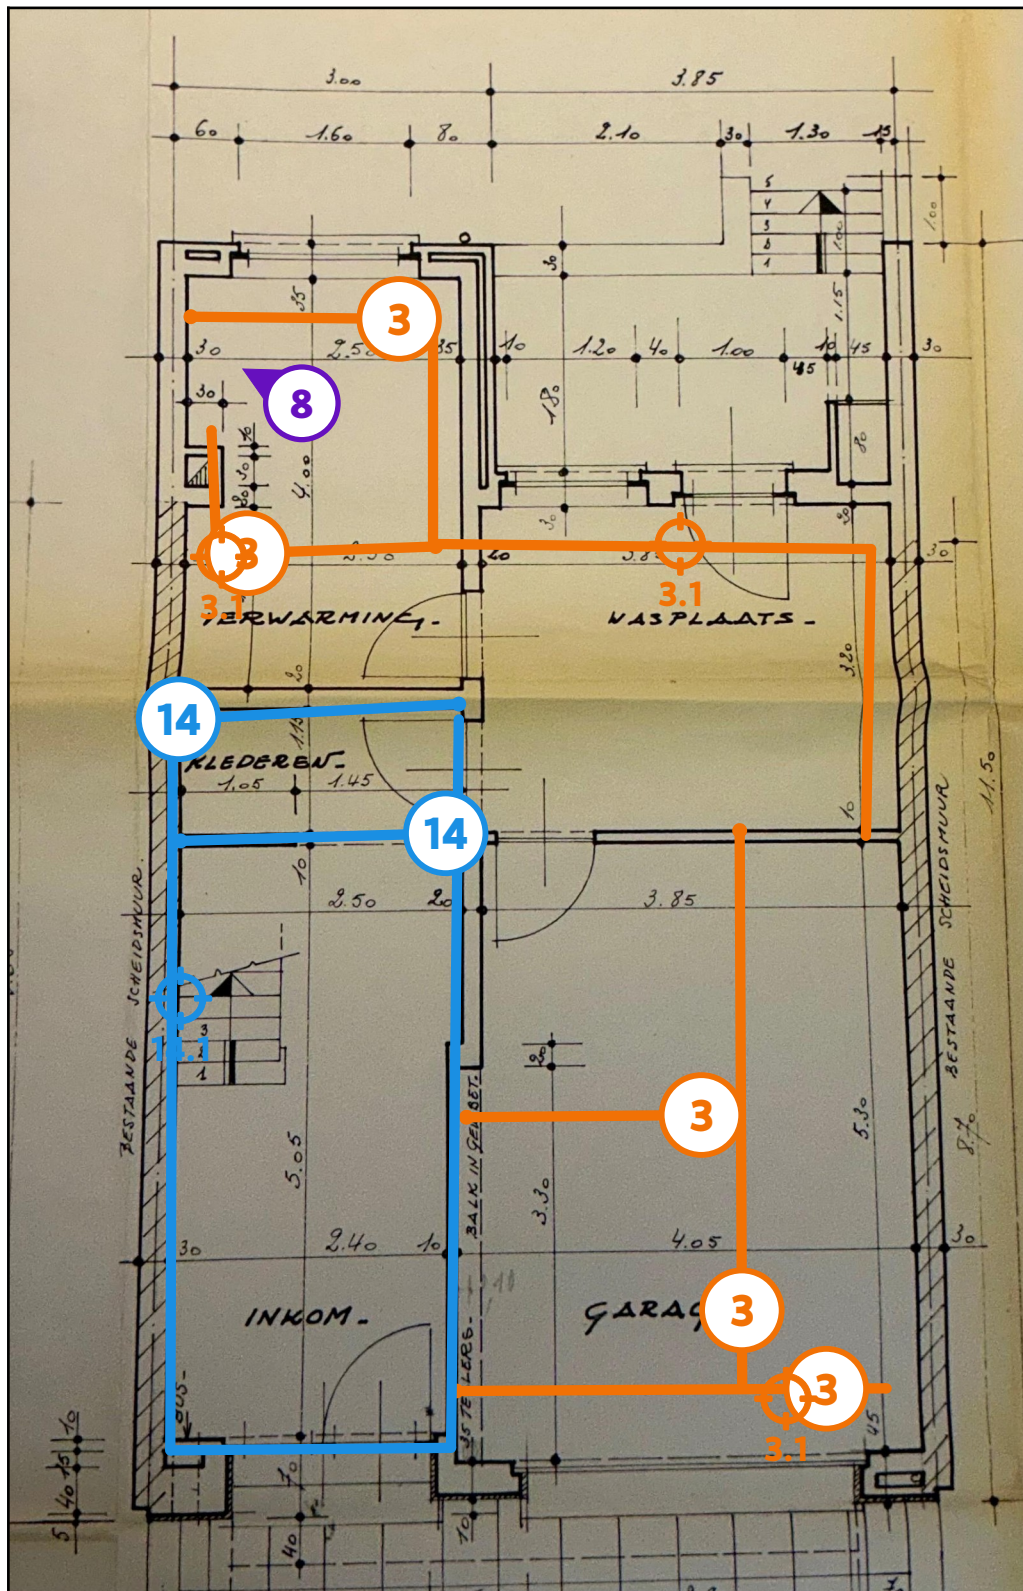
Plan 1.2: Gelijkvloers plan

3. Leidingisolatie uit gips	Asbestmateriaal	Verwijderen
3.1 Code: 20251010HOG51S1	Mengmonster	-
8. CV-ketel	Advies	-
14. Pleisterwerk muren	Geen asbest	-
14.1 Code: 20251010HOG51S2	Mengmonster	-

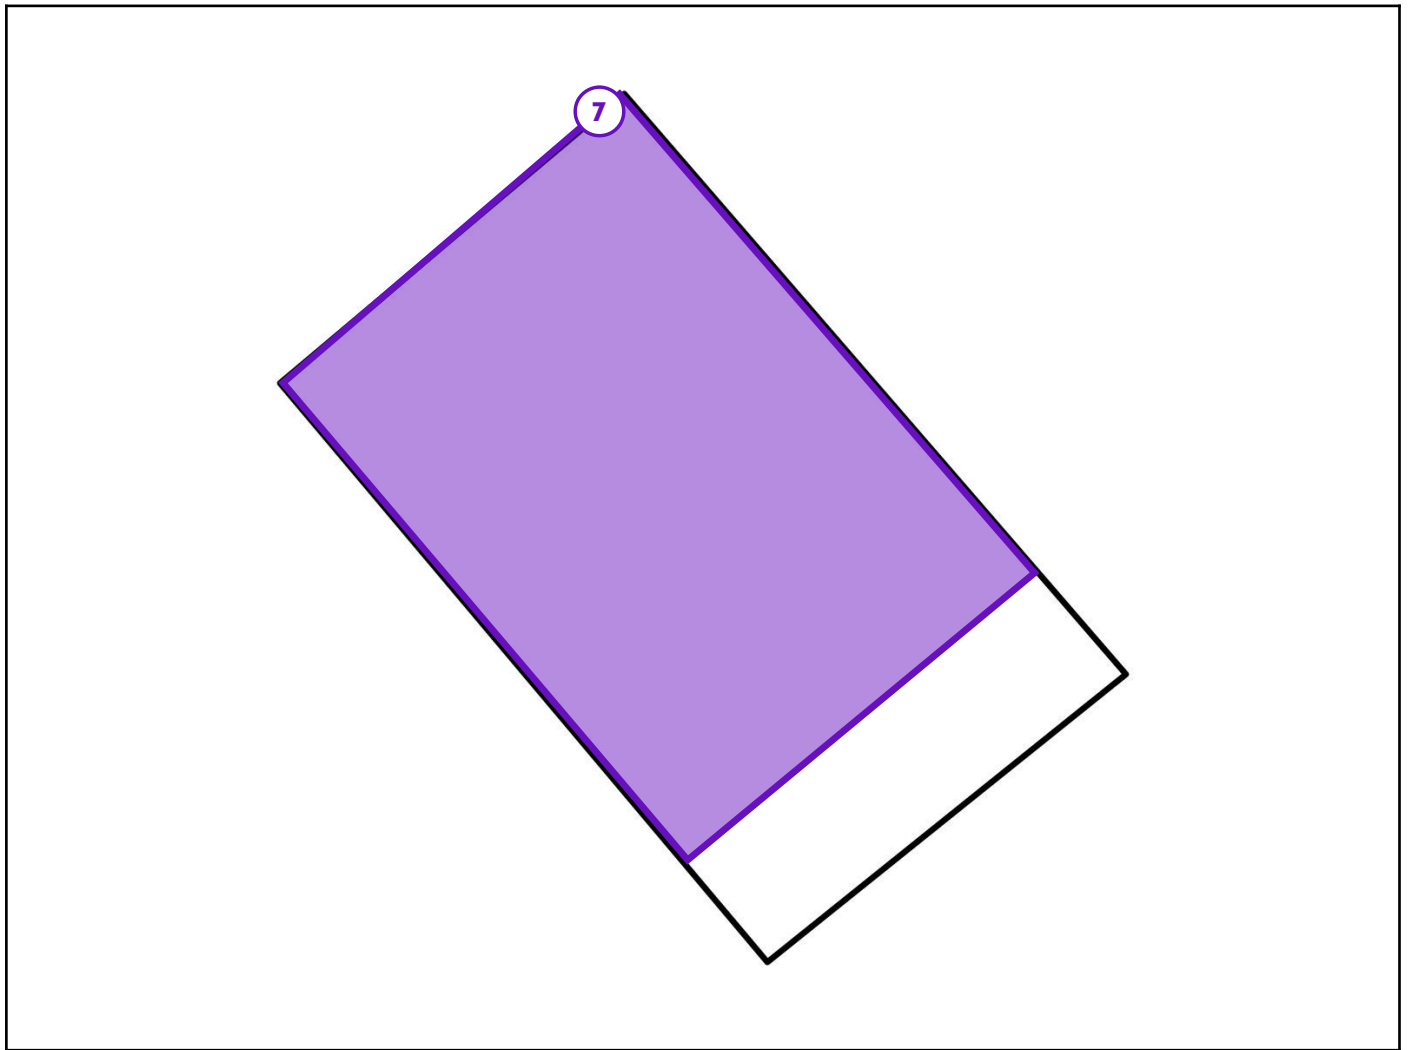
Plan 1.8: Zolder plan

Beschrijving	Type	Actie
7. Onderdak niet zichtbaar	Beperking	-

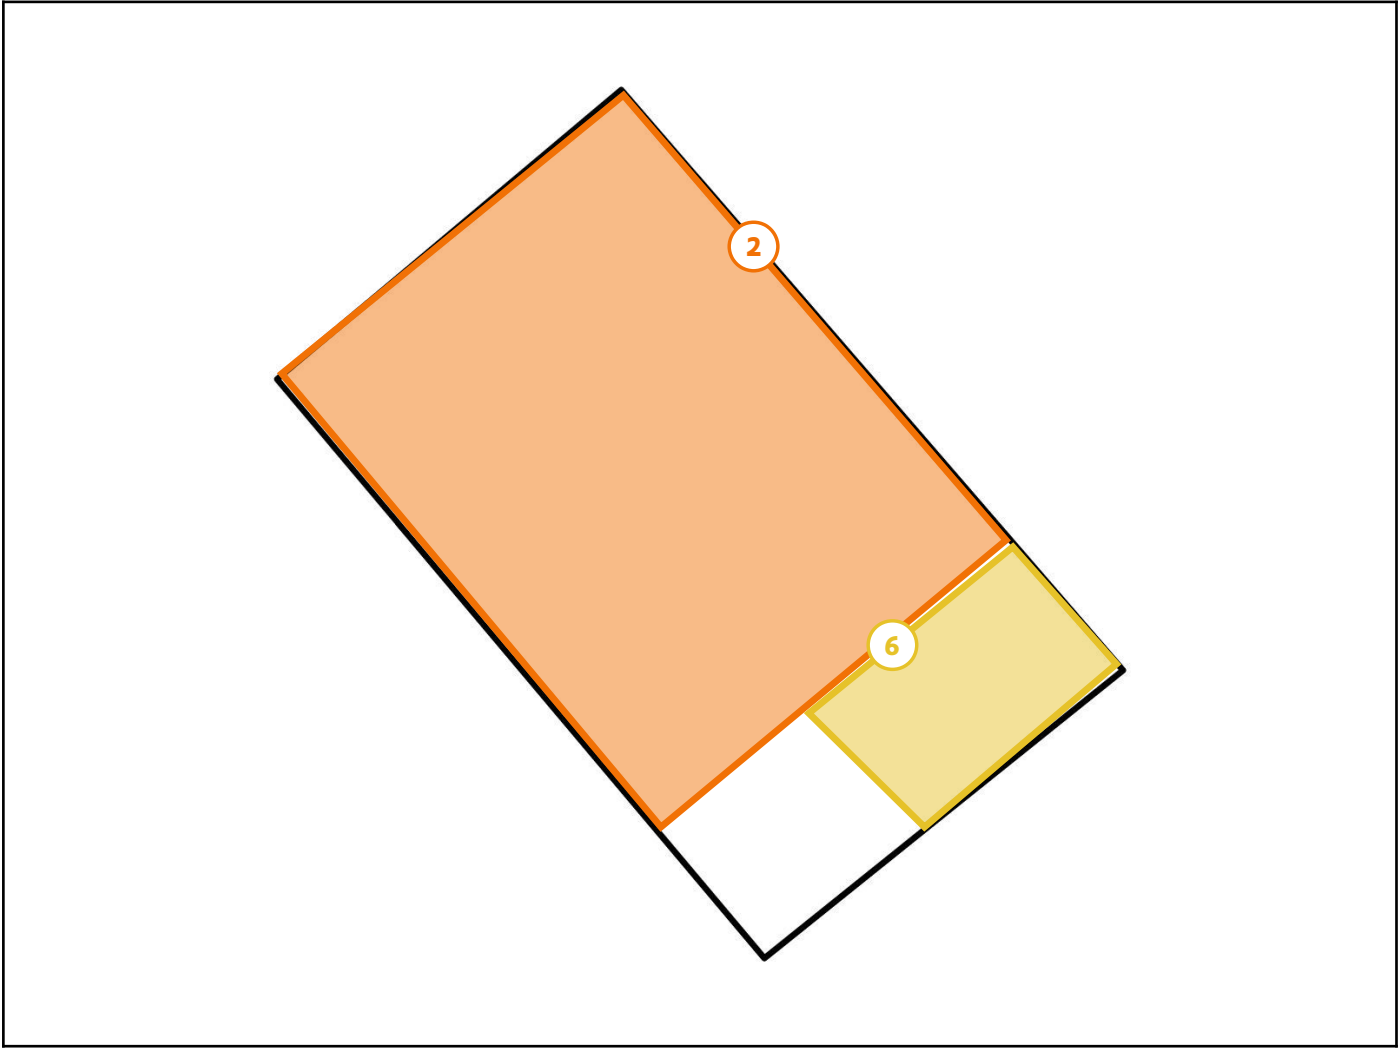
Plan 1.9: Dak plan

Beschrijving	Type	Actie
2. Leien uit asbestcement	Asbestmateriaal	Verwijderen
6. Roofing asbestverdacht	Asbestmateriaal	Zorgvuldig beheren

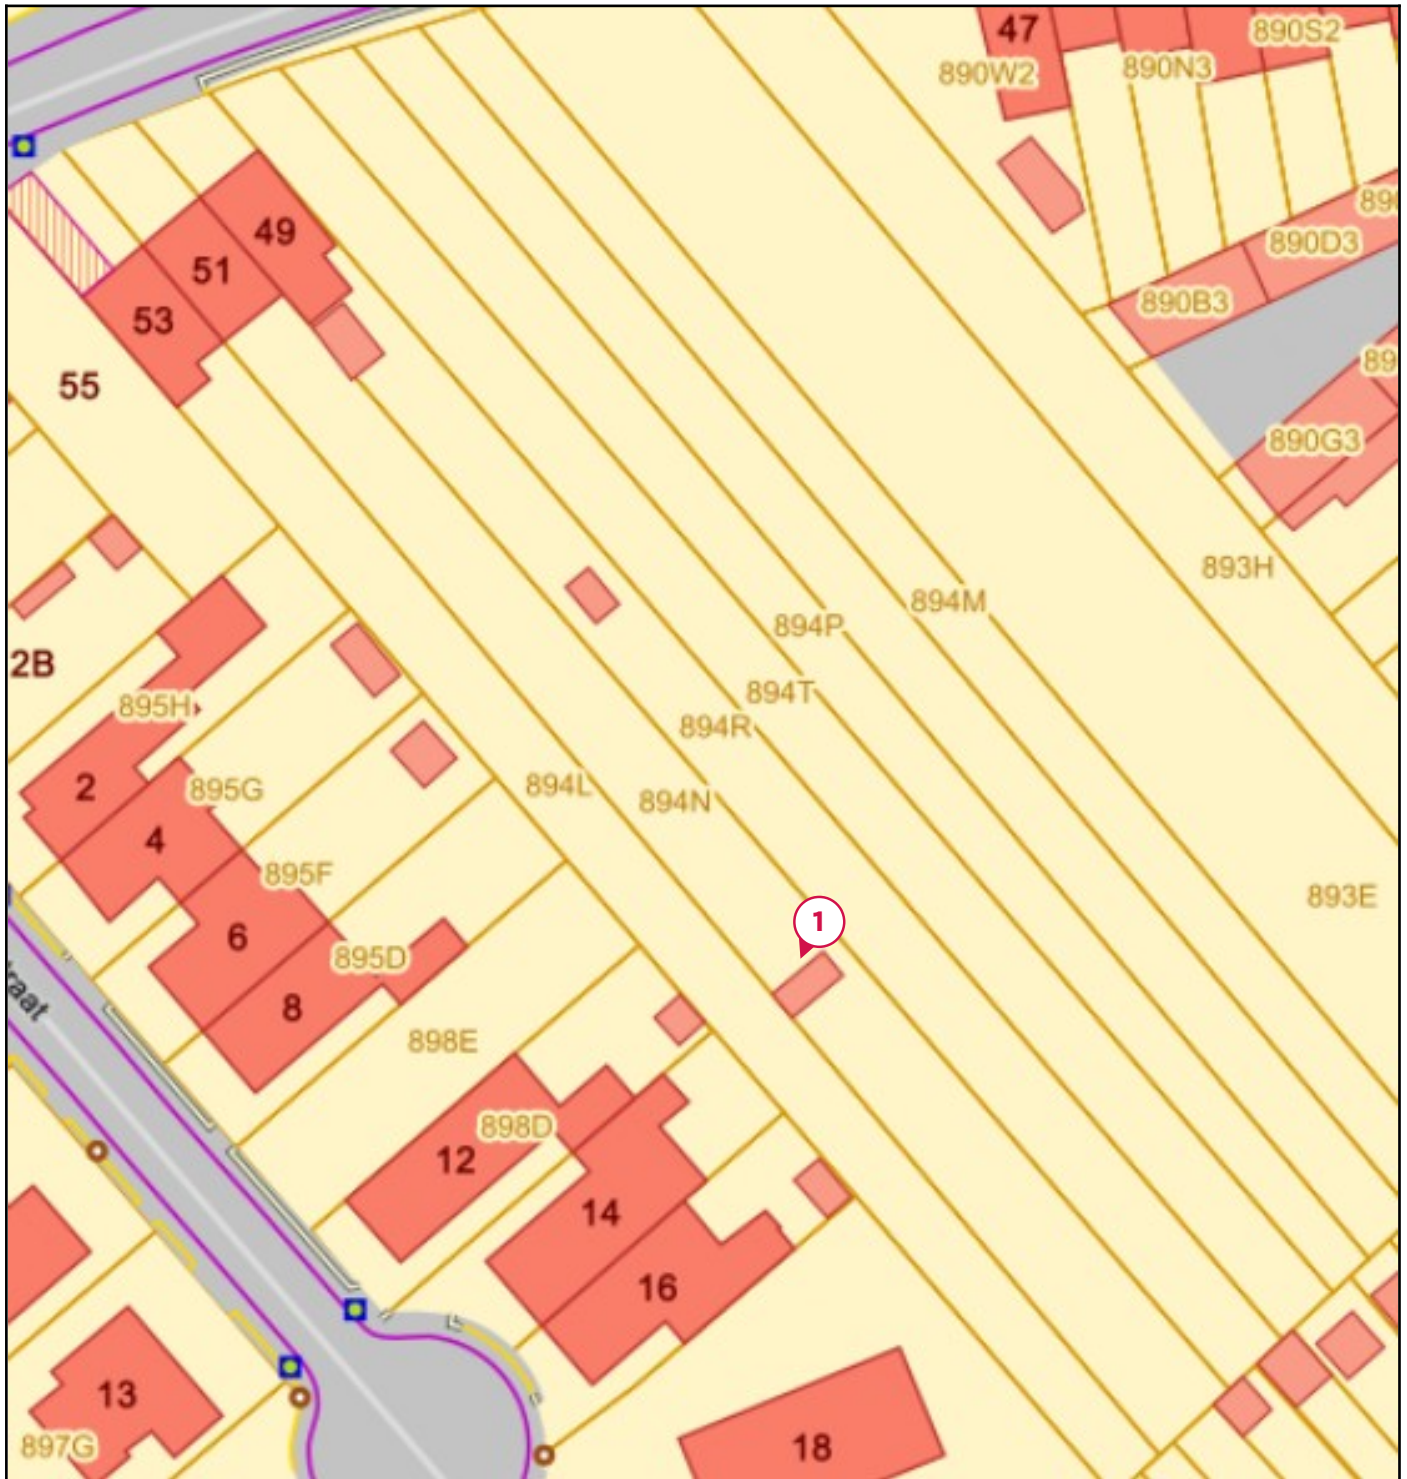
Plan 3.1: Vaststellingen buiten de constructies

Beschrijving	Type	Actie
1. Bloembak in asbestcement	Asbestmateriaal	Dringend verwijderen

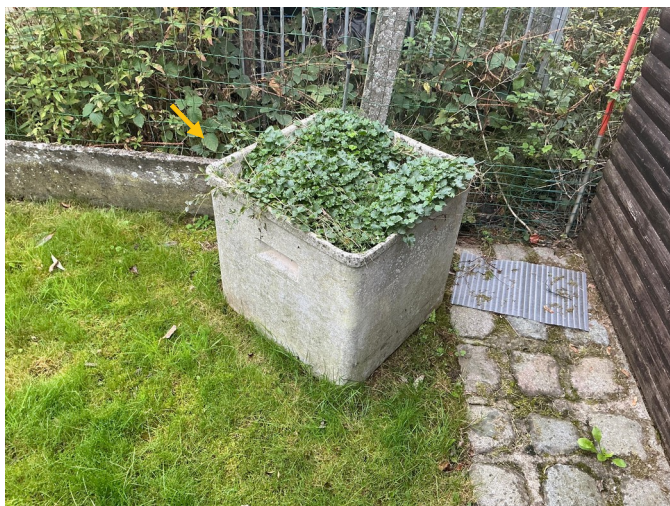
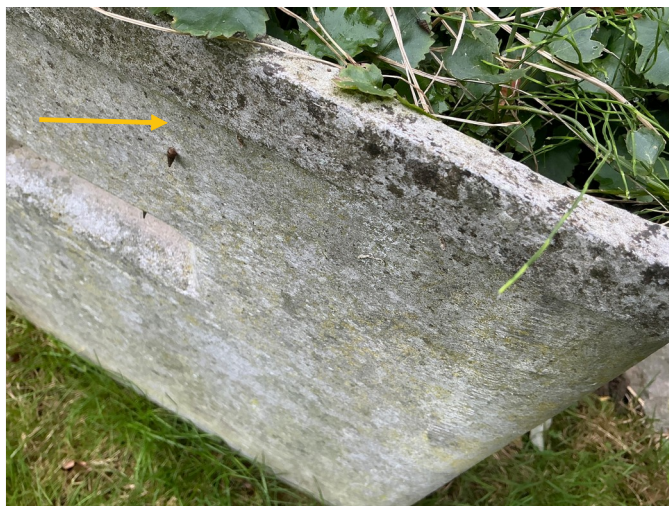
Het asbestmateriaal valt onder de mijlpaal van 2040.

Beschrijving	Bloembak in asbestcement
Type afvalstof	Betreft stock-voorraad of gedemonteerde asbestmaterialen
Aanwezige resten	De resten betreffen een oude bloembak uit asbestcement.
Omgeving	Buiten
Primaire drager	Bodem
Asbestmaterialen	<ul style="list-style-type: none">Bak, reservoir, kuip, bloembak
Bindmiddel van asbestmateriaal	Cement
Gebondenheid op basis van bindmiddel	Hecht
Hoeveelheid (gewicht - aantal)	<ul style="list-style-type: none">10,00 kg - 1 stuk
Totaal gewicht	10,00 kg
Eenvoudig bereikbaar	Ja
Identificatiemethode	Vaststelling zonder monstername
Opmerking	Deze hoeveelheid is een beredeneerde schatting. Er worden geen rechten aan verleend.

Dringend verwijderen

- Verwijder het asbestafval.
- Voer bijkomende staalname(s) uit.

- Eenvoudige handelingen: mag via doe-het-zelf of door werknemer(s) met opleidingsattest eenvoudige handelingen
Deze asbesthoudende toepassing kan door middel van DHZ of eenvoudige handelingen verwijderd worden. Gebruik hierbij steeds de gepaste persoonlijke beschermingsmiddelen, vermijdt vezelvrijgave en voer het asbesthoudend afval, dubbel verpakt, via de juiste afvalstroom af.

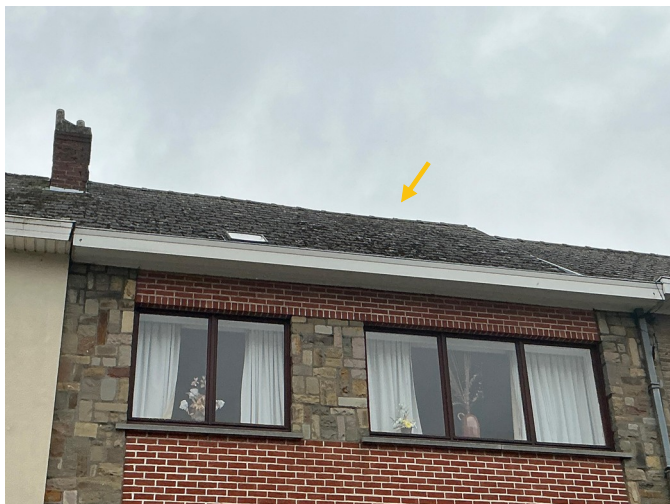
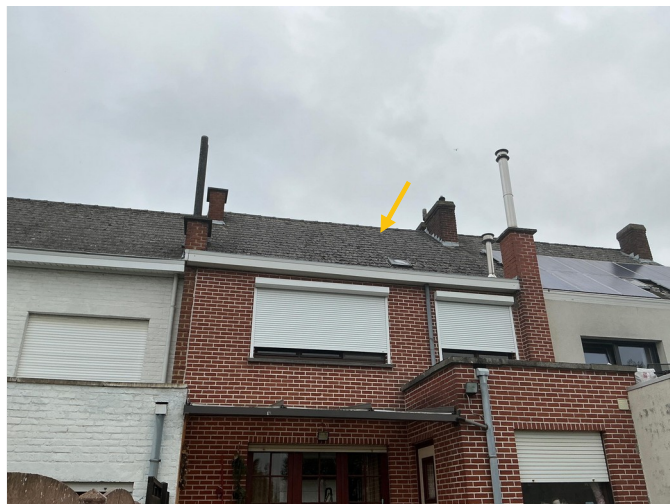
Zeker niet ontmossen, geen hoge druk reinigers op gebruiken of enig borstelmateriaal. Het is niet toegelaten om zonnepanelen op dit dak te plaatsen. Indien een dakraam moet worden geplaatst zal het dak (lokaal) moeten worden ontdaan van zijn asbestleien en mogen deze niet worden herbruikt in de aansluiting van het dakraam.

Eindbeoordeling materiaalrisico	Verhoogd materiaalrisico en/of verhoogde kans op vezelvrijgave
Opmerking	Crocidoliet wordt aangenomen bij gebrek aan staalname. Een staalname kan een andere asbestsoort aanduiden en de risicobeoordeling beïnvloeden.

Gebondenheid	Categorie 1: hechtgebonden in oorsprong
Asbestsoort (vezeltype)	Crocidoliet aanwezig
Asbestconcentratie	Laag (< 50%)
Afschermingsgraad van het gehele materiaal	Geheel of deels vrij aan de buitenlucht
Toestand van het materiaal	Matig beschadigd, matig verweerd

Beschrijving	Leien uit asbestcement
Omgeving	Buiten
Primaire drager	Schuin dak
Asbestmateriaal	Dak- en gevelbekleding - Lei, shingle
Bindmiddel van asbestmateriaal	Cement
Gebondenheid op basis van bindmiddel	Hecht
Hoeveelheid (oppervlakte - aantal)	• 78,00 m ² - 1 stuk
Totale oppervlakte	78,00 m ²
Eenvoudig bereikbaar	Ja
Bevestigingswijze	• Genageld, geniet
Identificatiemethode	Vaststelling zonder monsternamen
Destructieve handeling voor identificatie	Nee
Opmerking	Deze oppervlakte is een beredeneerde schatting. Er worden geen rechten aan verleend.

Verwijderen

- Zorg voor een veilig beheer. Vermijd het beschadigen van het asbestmateriaal. Controleer de toestand jaarlijks op wijzigingen.
- Hemelwater dat afspoelt van asbestcement daken of gevels kan asbestdeeltjes bevatten. Gebruik het enkel voor gesloten circuits (bv. spoelen toiletten). Reinig na het vervangen van het dak of de gevel de dakgoten en regenwaterput of -ton om asbesthoudend sediment of slib te verwijderen
- Voer bijkomende staalname(s) uit.

- Eenvoudige handelingen: mag via doe-het-zelf of door werknemer(s) met opleidingsattest eenvoudige handelingen
Deze asbesthoudende toepassing dient door een aannemer met opleidingsattest eenvoudige handelingen verwijderd te worden. Conform de geldende verwijderingsprotocollen en veiligheidsvoorschriften.

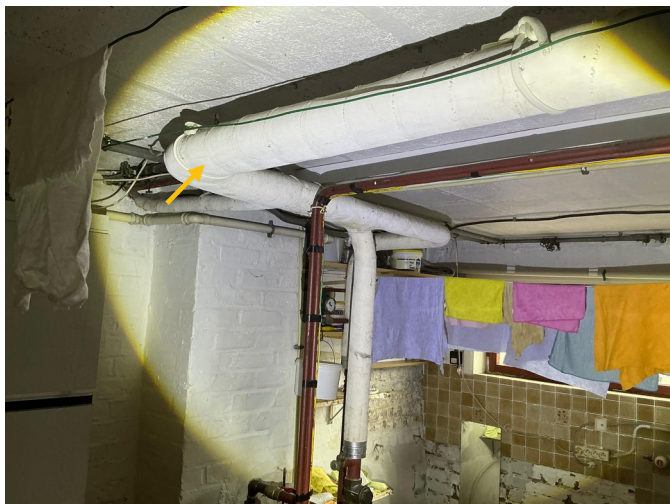
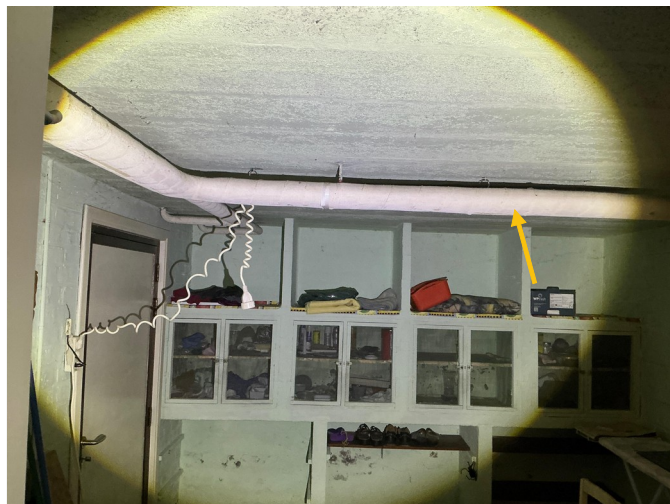
Eindbeoordeling materiaalrisico	Verhoogd materiaalrisico en/of verhoogde kans op vezelvrijgave
---------------------------------	--

Gebondenheid	Categorie 2: niet-hechtgebonden met matrix
Asbestsoort (vezeltype)	Amfibool aanwezig, uitgezonderd crocidoliet
Asbestconcentratie	Laag (< 50%)
Afschermingsgraad van het gehele materiaal	Geheel of deels (ook) vrij aan de binnenlucht
Toestand van het materiaal	Licht beschadigd, licht verweerd. Intact calciumsilicaatmateriaal of categorie III 'gebondenheid'

#	Type	Referentie	Resultaat
3.1	Mengmonster	20251010HOG51S1	Amosiet

Beschrijving	Leidingisolatie uit gips
Omgeving	Binnen
Primaire drager	HVAC infrastructuur en uitrusting
Asbestmateriaal	In-situ afwerkingslagen - Thermische isolatie
Bindmiddel van asbestmateriaal	Gips - kalk
Gebondenheid op basis van bindmiddel	Niet-hechtgebonden
Hoeveelheid (lengte - omtrek - dikte - aantal)	<ul style="list-style-type: none">• 23,00 m - 50,00 cm - 4,00 cm - 1 stuk
Totaal volume	0,46 m ³
Eenvoudig bereikbaar	Ja
Bevestigingswijze	<ul style="list-style-type: none">• Verlijmd, ingegoten, versmeerd
Identificatiemethode	Vaststelling met monsternamen
Destructieve handeling voor identificatie	Nee
Opmerking	Deze hoeveelheid is een beredeneerde schatting. Er worden geen rechten aan verleend.

Verwijderen

- Verwijder dit asbestmateriaal zo snel mogelijk. Volg de toestand goed op.

- Hermetische zone (erkend asbestverwijderaar)
Deze toepassing kan/mag enkel worden verwijderd door een erkend asbestverwijderaar in hermetische zone.

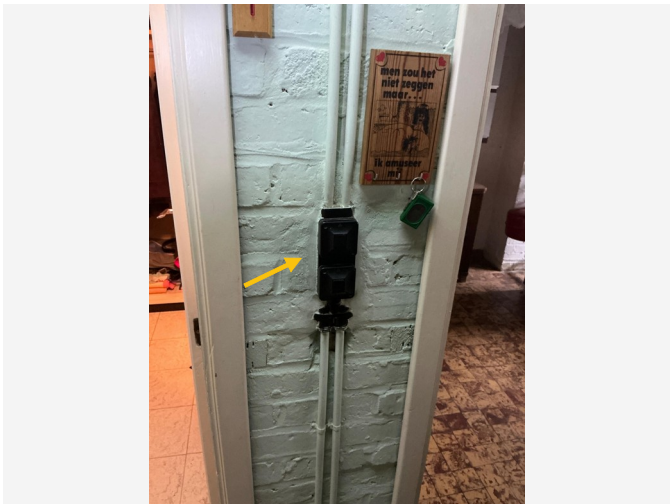
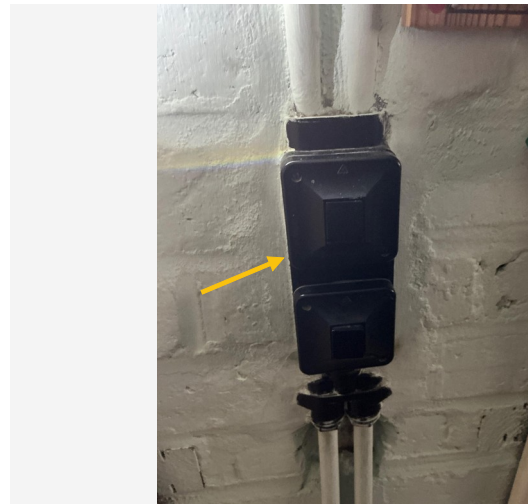
Eindbeoordeling materiaalisico	Laag materiaalisico en/of verlaagde kans op vezelvrijgave
Opmerking	Er is voor crocidoliet gekozen omdat er geen staal werd genomen. Veelal is het toch chrysotiel dat wordt aangetroffen in bakeliet voor zover er al asbest aanwezig is in dit bakeliet.

Gebondenheid	Categorie 1: hechtgebonden in oorsprong
Asbestsoort (vezeltype)	Crocidoliet aanwezig
Asbestconcentratie	Laag (< 50%)
Afschermingsgraad van het gehele materiaal	Geheel of deels (ook) vrij aan de binnenlucht
Toestand van het materiaal	Onbeschadigd, niet verweerd

Beschrijving	Bakeliet schakelaars
Omgeving	Binnen
Primaire drager	Communicatie en elektrische infrastructuur en uitrusting
Asbestmateriaal	Plaat, paneel, tablet - Type Bakeliet
Bindmiddel van asbestmateriaal	Kunststof of -hars
Gebondenheid op basis van bindmiddel	Hecht
Hoeveelheid (oppervlakte - dikte - aantal)	• 0,25 m ² - 1,00 cm - 1 stuk
Totaal volume	0,003 m ³
Eenvoudig bereikbaar	Ja
Bevestigingswijze	• Geschroefd
Identificatiemethode	Vaststelling zonder monsternamen
Destructieve handeling voor identificatie	Nee
Opmerking	Deze oppervlakte is niet gemeten maar eerder symbolisch voor alle aanwezige armaturen.

Zorgvuldig beheren

- Zorg voor een veilig beheer. Vermijd het beschadigen van het asbestmateriaal. Controleer de toestand jaarlijks op wijzigingen.
- Voer bijkomende staalname(s) uit.

- Eenvoudige handelingen: mag via doe-het-zelf of door werknemer(s) met opleidingsattest eenvoudige handelingen
Deze asbesthoudende toepassing kan door middel van DHZ of eenvoudige handelingen verwijderd worden. Gebruik hierbij steeds de gepaste persoonlijke beschermingsmiddelen, vermijdt vezelvrijgave en voer het asbesthoudend afval, dubbel verpakt, via de juiste afvalstroom af.

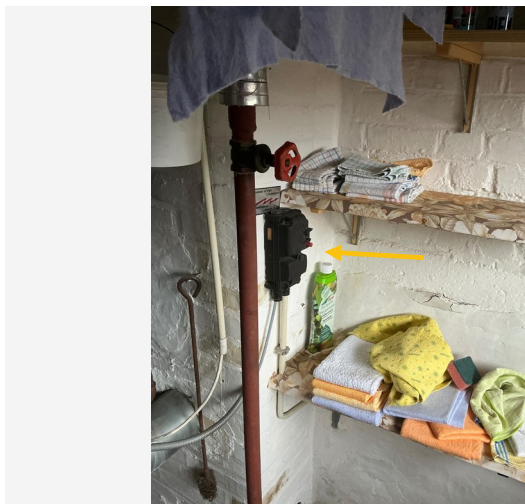
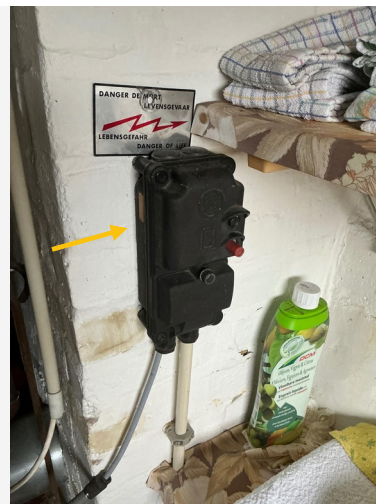
Eindbeoordeling materiaalisico	Laag materiaalisico en/of verlaagde kans op vezelvrijgave
--------------------------------	---

Gebondenheid	Categorie 1: hechtgebonden in oorsprong
Asbestsoort (vezeltype)	Crocidoliet aanwezig
Asbestconcentratie	Laag (< 50%)
Afschermingsgraad van het gehele materiaal	Geheel of deels (ook) vrij aan de binnenlucht
Toestand van het materiaal	Onbeschadigd, niet verweerd

Beschrijving	Bakeliet plonskast
Omgeving	Binnen
Primaire drager	Communicatie en elektrische infrastructuur en uitrusting
Asbestmateriaal	Plaat, paneel, tablet - Type Bakeliet
Bindmiddel van asbestmateriaal	Kunststof of -hars
Gebondenheid op basis van bindmiddel	Hecht
Hoeveelheid (oppervlakte - dikte - aantal)	• 0,50 m ² - 1,00 cm - 1 stuk
Totaal volume	0,005 m ³
Eenvoudig bereikbaar	Ja
Bevestigingswijze	• Geschroefd
Identificatiemethode	Vaststelling zonder monsternamen
Destructieve handeling voor identificatie	Nee
Opmerking	Deze oppervlakte is niet gemeten maar eerder symbolisch voor alle aanwezige toepassingen.

Zorgvuldig beheren

- Zorg voor een veilig beheer. Vermijd het beschadigen van het asbestmateriaal. Controleer de toestand jaarlijks op wijzigingen.
- Voer bijkomende staalname(s) uit.

- Eenvoudige handelingen: mag via doe-het-zelf of door werknemer(s) met opleidingsattest eenvoudige handelingen
Deze asbesthoudende toepassing kan door middel van DHZ of eenvoudige handelingen verwijderd worden. Gebruik hierbij steeds de gepaste persoonlijke beschermingsmiddelen, vermijdt vezelvrijgave en voer het asbesthoudend afval, dubbel verpakt, via de juiste afvalstroom af.

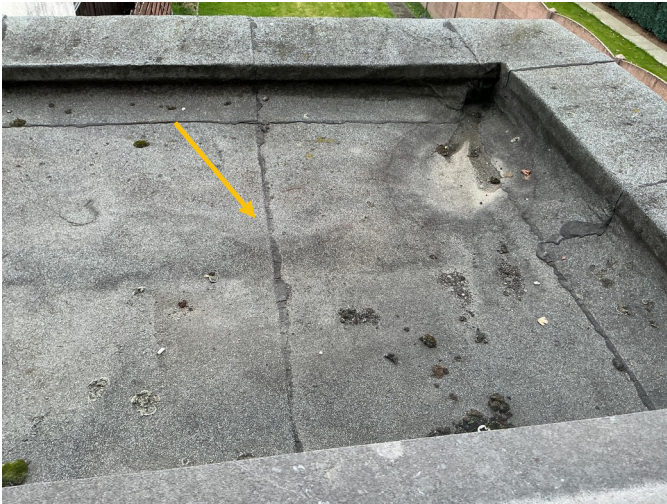
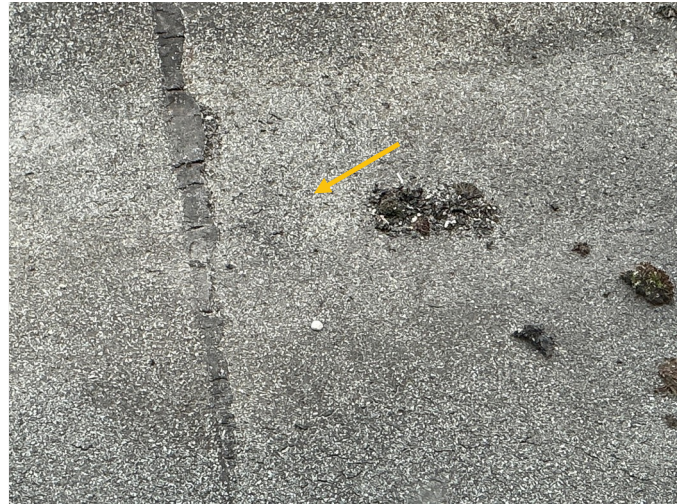
Eindbeoordeling materiaalisico	Laag materiaalisico en/of verlaagde kans op vezelvrijgave
Opmerking	Een staalname kan een andere asbestsoort met zich meebrengen en de risicobeoordeling beïnvloeden.

Gebondenheid	Categorie 1: hechtgebonden in oorsprong
Asbestsoort (vezeltype)	Alleen chrysotiel
Asbestconcentratie	Laag (< 50%)
Afschermingsgraad van het gehele materiaal	Geheel of deels vrij aan de buitenlucht
Toestand van het materiaal	Licht beschadigd, licht verweerd. Intact calciumsilicaatmateriaal of categorie III 'gebondenheid'

Beschrijving	Roofing asbestverdacht
Omgeving	Buiten
Primaire drager	Plat dak
Asbestmateriaal	Dak- en gevelbekleding - Roofing
Bindmiddel van asbestmateriaal	Bitumen (roofing, teer, asfalt)
Gebondenheid op basis van bindmiddel	Hecht
Hoeveelheid (oppervlakte - aantal)	• 5,00 m ² - 1 stuk
Totale oppervlakte	5,00 m ²
Eenvoudig bereikbaar	Ja
Bevestigingswijze	• Verlijmd, ingegoten, versmeerd
Identificatiemethode	Vaststelling zonder monstername Motivatie: Groot risico op structurele gevolgschade (lekschade, werking installatie,...)
Destructieve handeling voor identificatie	Nee
Opmerking	Deze oppervlakte is een beredeneerde schatting. Er worden geen rechten aan verleend.

Zorgvuldig beheren

- Zorg voor een veilig beheer. Vermijd het beschadigen van het asbestmateriaal. Controleer de toestand jaarlijks op wijzigingen.
- Voer bijkomende staalname(s) uit.

- Eenvoudige handelingen: enkel door erkend asbestverwijderaar
Vanwege de verlijming dient deze asbesthoudende toepassing door een erkend asbestverwijderaar verwijderd te worden. Conform de geldende verwijderingsprotocollen en veiligheidsvoorschriften.

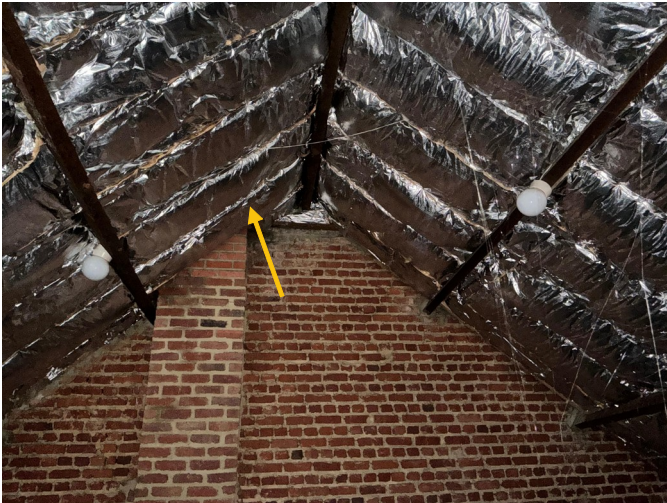
Permanente beperking

Reden: Het te onderzoeken materiaal situeert zich hoger dan 3,50 m te rekenen vanaf een veilige ondergrond

Uitleg van de asbestdeskundige: Het onderdak is niet zichtbaar zowel langs binnen als langs buiten. Langs binnenzijde is alles afgewerkt .

Langs de buitenzijde was het dak te hoog (meer dan 3.5 m) en kon er geen pan/lei worden gelicht voor verder onderzoek .

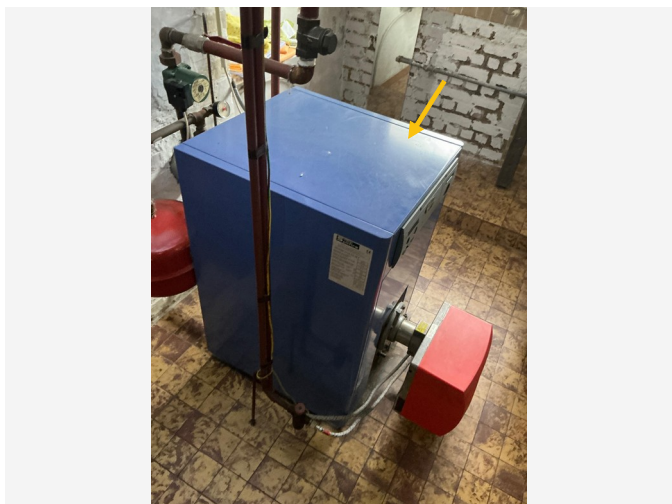
De CV-ketel heeft 2010 als bouwjaar. Deze bezit geen asbesthoudende elementen.

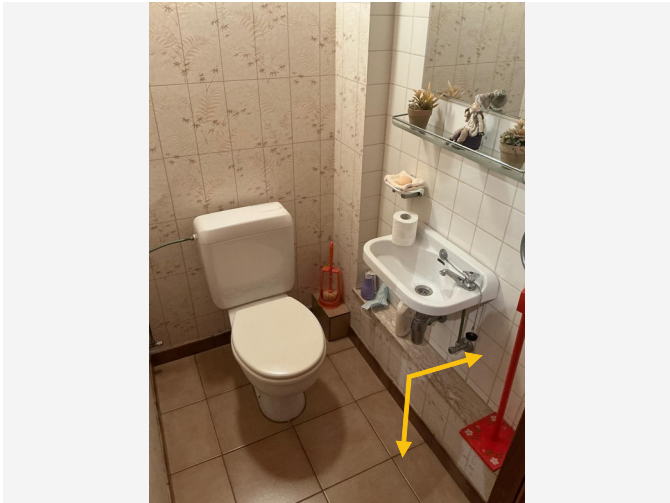
Gezien het bouwjaar van de woning bestaat de mogelijkheid dat de gebruikte tegellijm asbesthoudende componenten bevatte. Destructief onderzoek kan hierin uitsluitsel bieden.

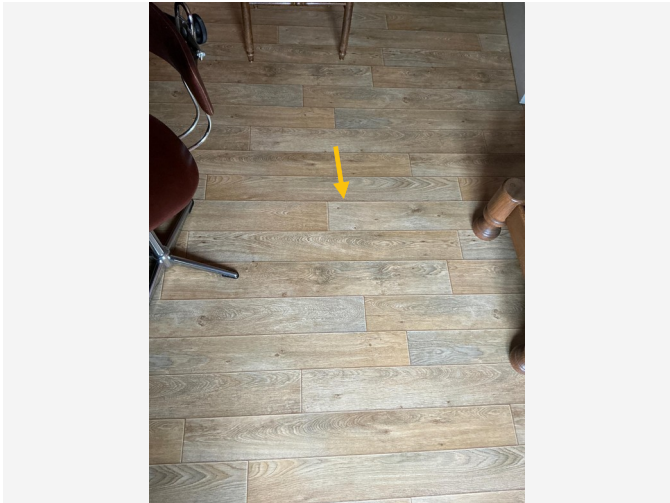
Deze vinyl vloerbedekking bezit geen asbesthoudende kenmerken. De deskundige kan geen uitspraak doen over onderliggende elementen. Hiervoor is destructief onderzoek nodig.

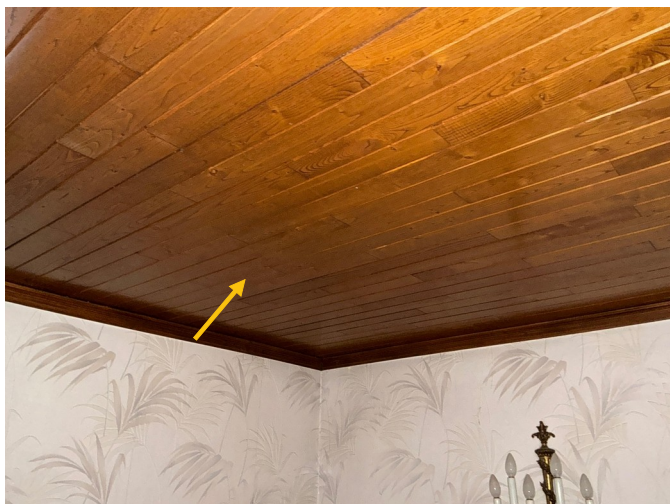
De plafonds zijn uitgewerkt in houten planchetten of kunststof. Deze bezitten geen asbesthoudende eigenschappen. De deskundige kan geen uitspraak doen over achterliggende materialen. Hiervoor is een destructief onderzoek nodig.

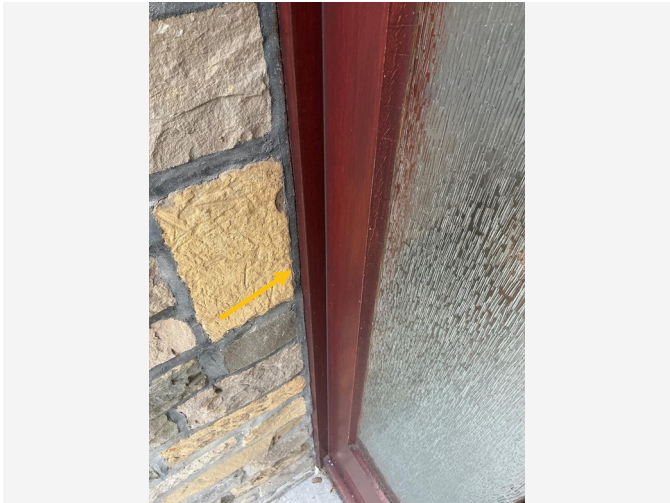
Zowel de hechtingskit als de profielen bezitten geen asbesthoudende kenmerken.

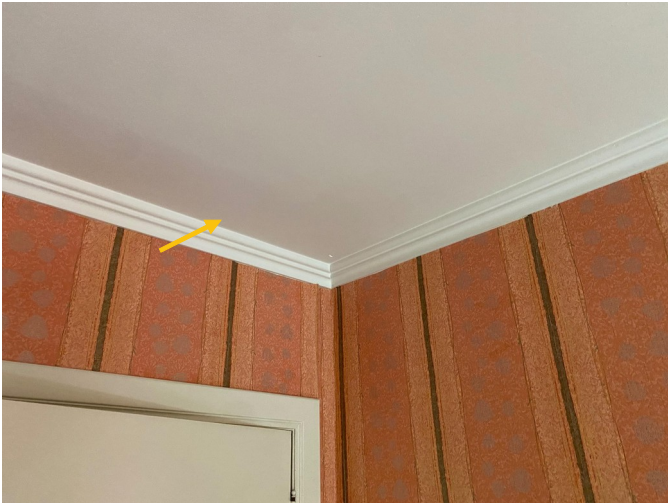
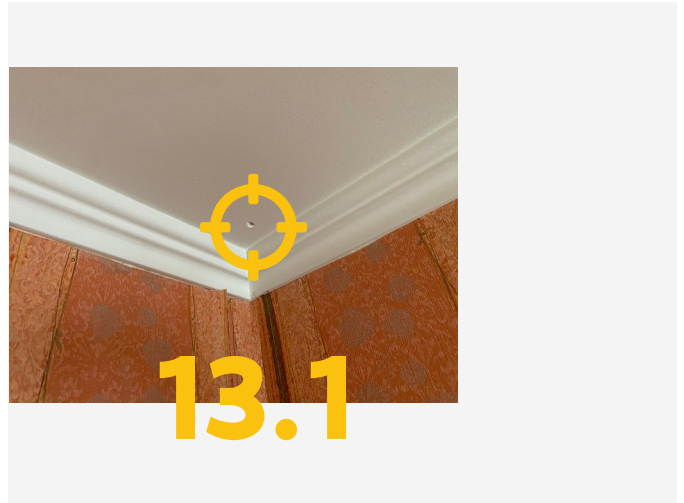
Fiche 13: Pleisterwerk plafonds

Geen asbest

#	Type	Referentie	Resultaat
13.1	Mengmonster	20251010HOG51S3	Geen asbest

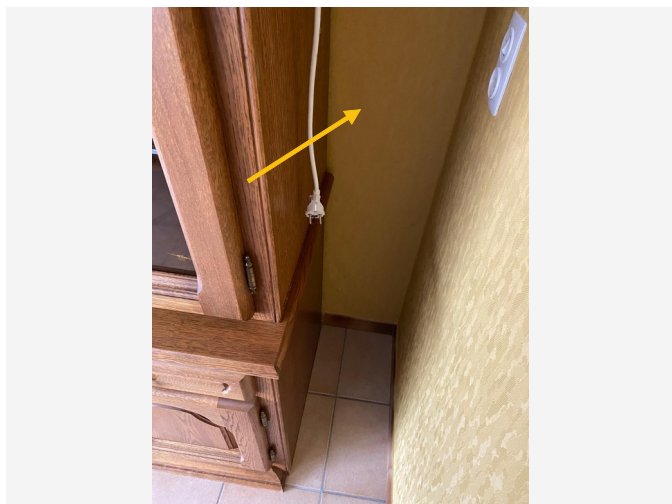
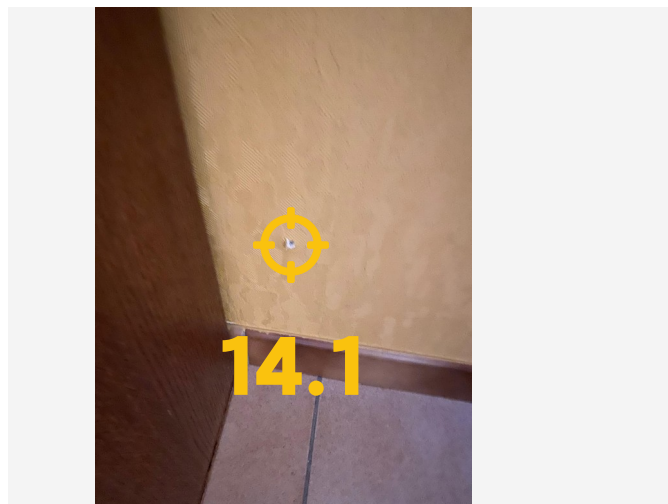
Fiche 14: Pleisterwerk muren

Geen asbest
