Asbestinventarisatetest

Hunnegemstraat 37, 9500 Geraardsbergen

Attestnummer : **20250820-000296.000**

Uitgegeven op : **20.08.2025**

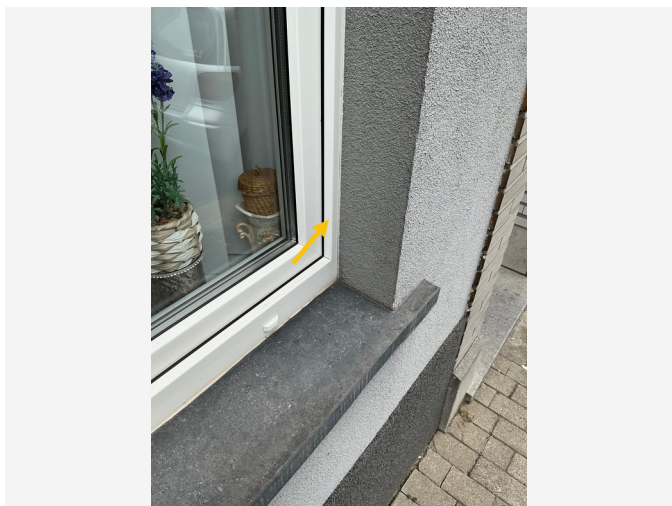
Zowel de profielen als de hechtingskit van het buitenschrijnwerk bezitten geen asbesthoudende kenmerken.

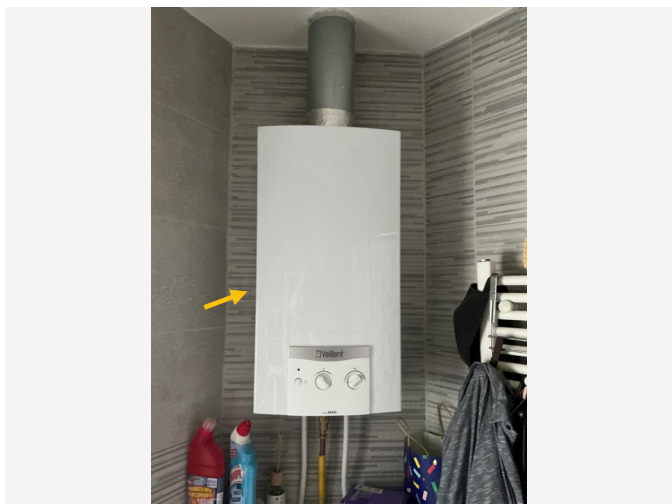
De gaswandketel is een recent model. Deze bezit geen asbesthoudende kenmerken.

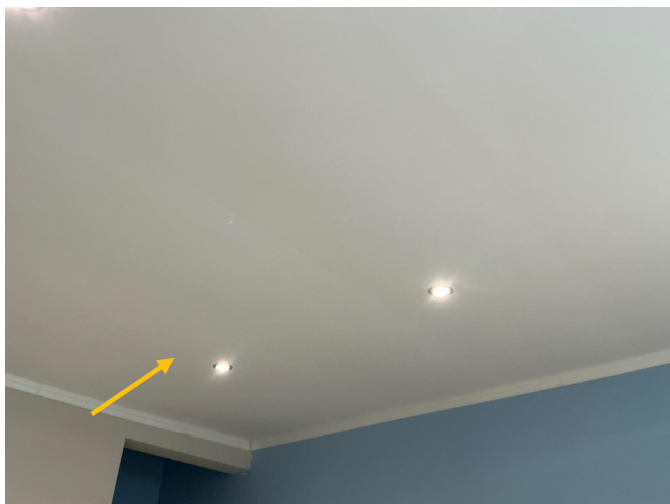
De plafonds zijn uitgewerkt in gyproc-panelen. Deze bezitten geen asbesthoudende kenmerken. De deskundige kan geen uitspraak doen over achterliggende materialen. Hiervoor is een destructief onderzoek nodig.

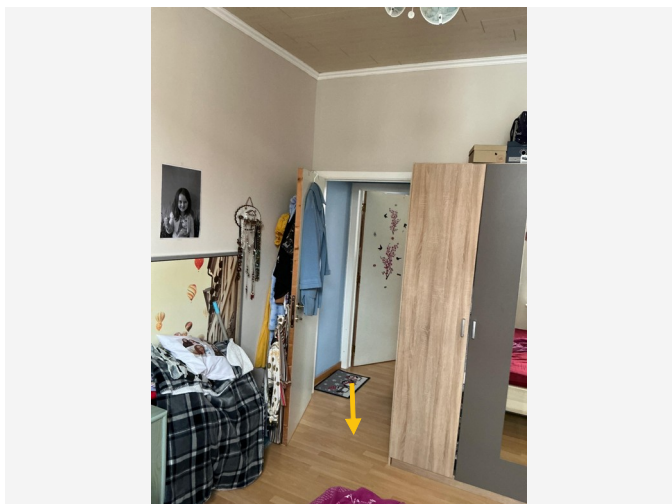
De vloerbedekking bestaat uit laminaat. Dit bezit geen asbesthoudende kenmerken. De deskundige kan geen uitspraak doen over onderliggende materialen. Hiervoor is een destrcutief onderzoek nodig.

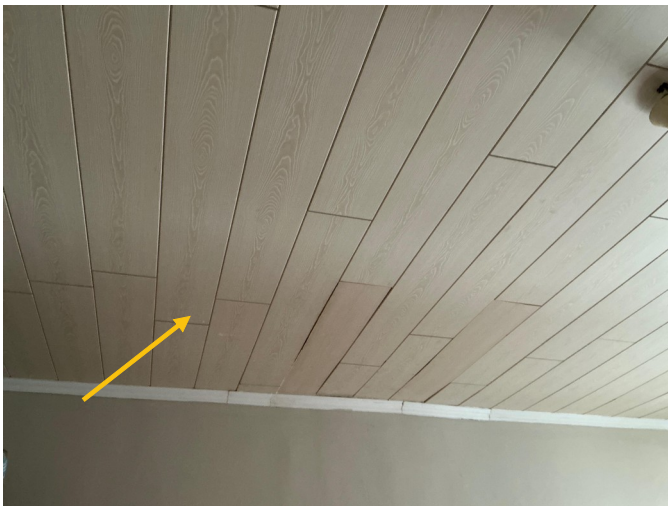
De plafonds zijn uitgewerkt in laminaat planchetten. Deze bezitten geen asbesthoudende kenmerken. De deskundige kan geen uitspraak doen over achterliggende materialen. Hiervoor is een destructief onderzoek nodig.

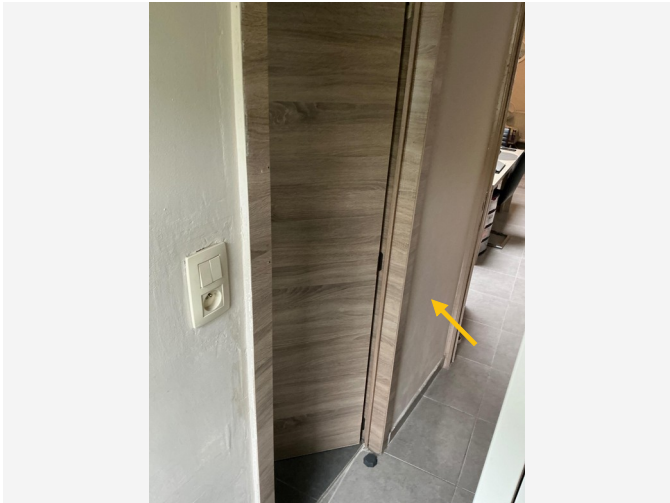
De wanden zijn uitgewerkt in gyproc-panelen. Deze bezitten geen asbesthoudende kenmerken. De deskundige kan geen uitspraak doen over achterliggende materialen. Hiervoor is een destructief onderzoek nodig.

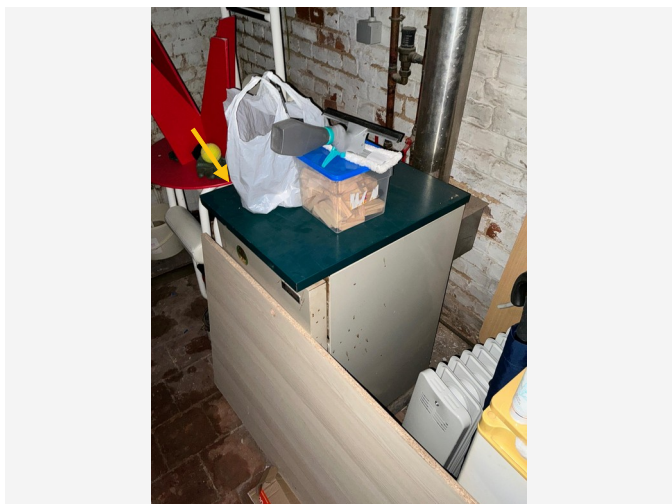
Gezien de ouderdom van dit toestel is het aan te nemen dat deze asbesthoudende componenten bevat in de vorm van pakkingen, dichtingen en isolatie. Niet demonteren.

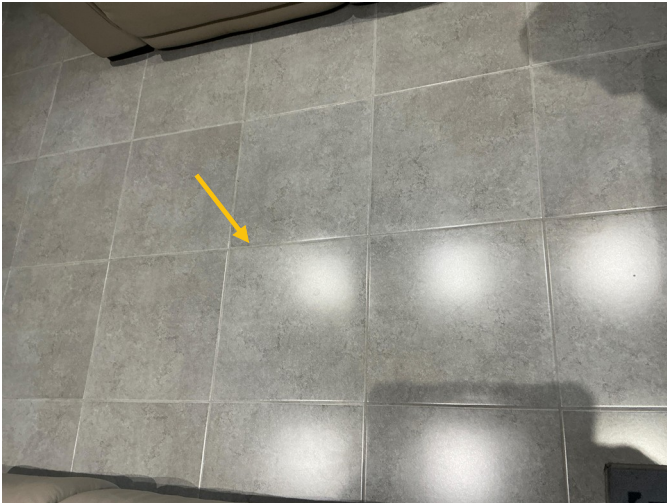
De vloer - en wandbekleding bestaat uit keramische tegels. Deze bezitten geen asbesthoudende kenmerken. De deskundige kan geen uitspraak doen over onderliggende materialen. Hiervoor is een destructief onderzoek nodig.

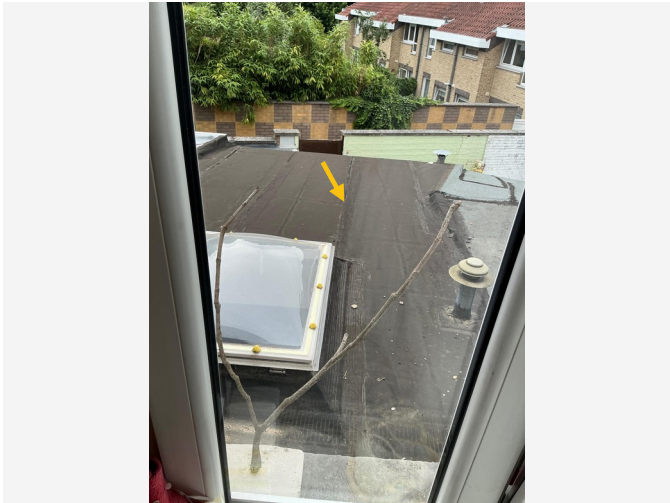
Het plat dak is bedekt met EPDM. Dit bezit geen asbesthoudende kenmerken. De deskundige kan geen uitspraak doen over onderliggende lagen.

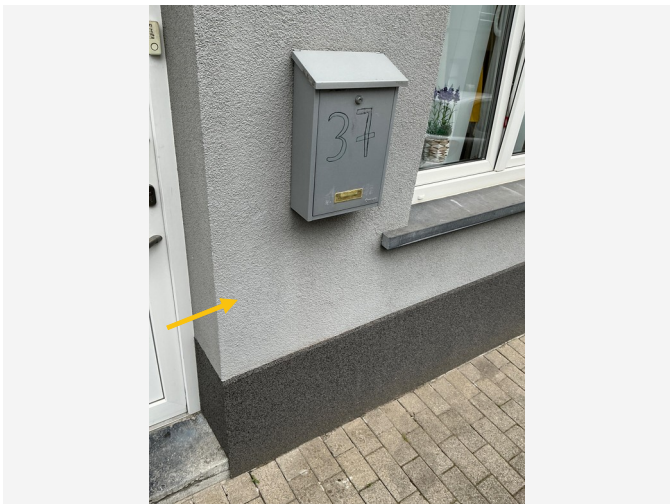
De crepi werd recent aangebracht. Deze bezit geen asbesthoudende kenmerken. De deskundige kan geen uitspraak doen over achterliggende materialen.

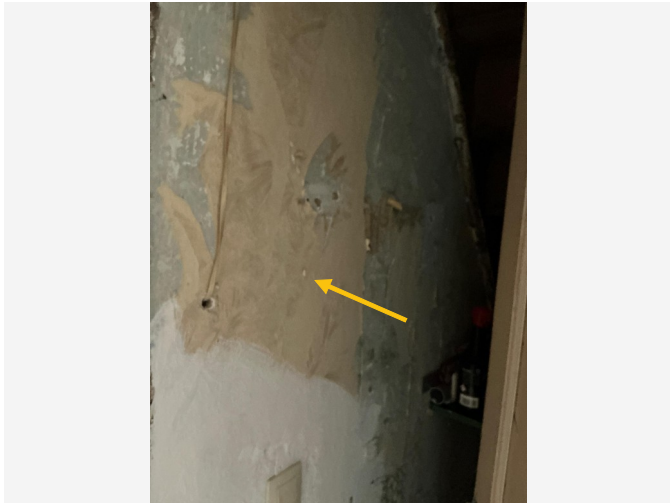
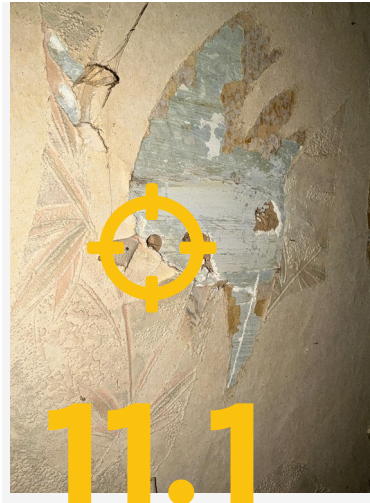
Fiche 11: Pleisterwerk muren

Geen asbest

#	Type	Referentie	Resultaat
11.1	Mengmonster	20250816HUN37S1	Geen asbest
