Asbestinventarisatetest

Zarlardingeplein 23, 9500 Geraardsbergen

Attestnummer : 20250926-000381.000

Zone 1: Handelshuis

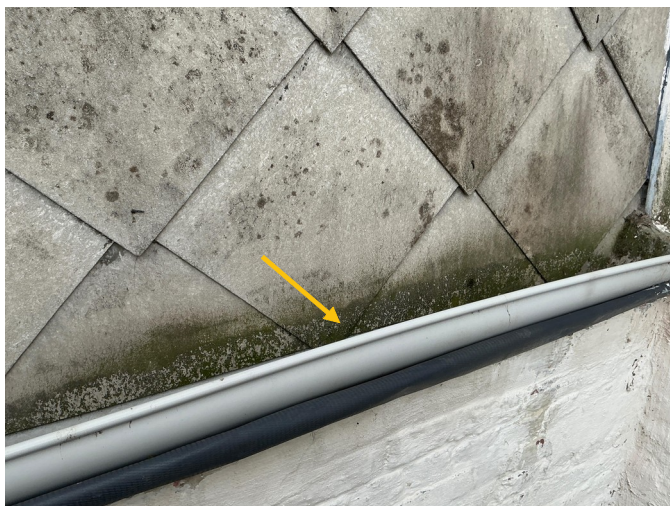
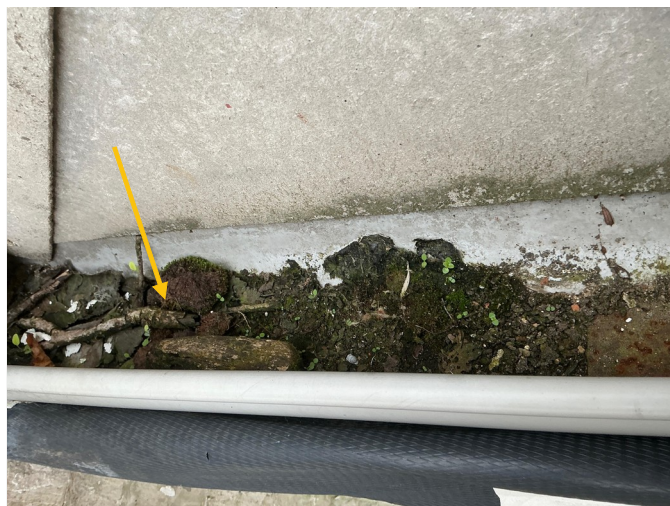
Dringend verwijderen

Beschrijving	Sediment goot
Type afvalstof	Betreft resten (contaminatie) van verwerking of beschadiging
Type resten (contaminatie)	<ul style="list-style-type: none">Stof, deeltjes < 4 mm, flinters, gruis (vermengd in materiaal)
Besmette materialen	<ul style="list-style-type: none">Sediment (dakgoot, afvoerbuys, regenwaterput, ...)
Bron van de resten	De bron van de resten is het stuk gevel en dak bedekt/bekleedt met asbesthoudende leien.
Omgeving	Buiten
Primaire drager	Infrastructuur hemelwater (opvang en afvoer)
Gebondenheid resten	Niet hecht
Hoeveelheid (gewicht - aantal)	<ul style="list-style-type: none">10,00 kg - 1 stuk
Totaal gewicht	10,00 kg
Eenvoudig bereikbaar	Ja
Identificatiemethode	Vaststelling zonder monsternamen
Opmerking	Deze hoeveelheid is een beredeneerde schatting. Er worden geen rechten aan verleend.

- Verwijder het asbestafval.
- Voer bijkomende staalname(s) uit.

- Eenvoudige handelingen: mag via doe-het-zelf of door werknemer(s) met opleidingsattest eenvoudige handelingen
Deze asbesthoudende toepassing kan door middel van DHZ of eenvoudige handelingen verwijderd worden. Gebruik hierbij de gepaste persoonlijke beschermingsmiddelen, vermijdt vezelvrijgave en voer het asbesthoudend afval, dubbel verpakt, via de juiste afvalstroom af.

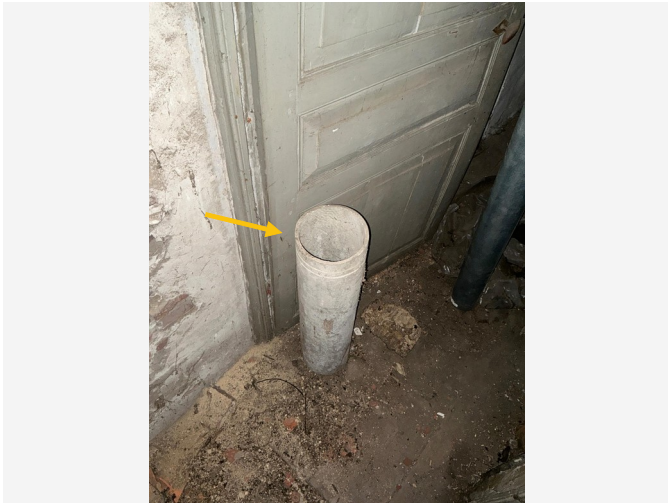
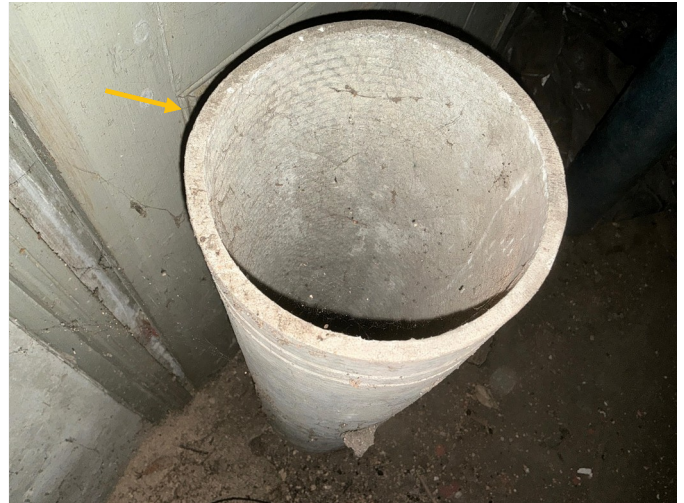
Dringend verwijderen

Beschrijving	Buis in asbestcement
Type afvalstof	Betreft stock-voorraad of gedemonteerde asbestmaterialen
Aanwezige resten	De resten betreffen een stuk buis bestaande uit asbestcement.
Omgeving	Binnen
Primaire drager	Vloer
Asbestmaterialen	<ul style="list-style-type: none">Buis, koker, leiding, pijp, doorvoer
Bindmiddel van asbestmateriaal	Cement
Gebondenheid op basis van bindmiddel	Hecht
Hoeveelheid (gewicht - aantal)	<ul style="list-style-type: none">5,00 kg - 1 stuk
Totaal gewicht	5,00 kg
Eenvoudig bereikbaar	Ja
Identificatiemethode	Vaststelling zonder monstername
Opmerking	Deze hoeveelheid is een beredeneerde schatting. Er worden geen rechten aan verleend.

- Verwijder het asbestafval.

- Eenvoudige handelingen: mag via doe-het-zelf of door werknemer(s) met opleidingsattest eenvoudige handelingen
Deze asbesthoudende toepassing kan door middel van DHZ of eenvoudige handelingen verwijderd worden. Gebruik hierbij steeds de gepaste persoonlijke beschermingsmiddelen, vermijdt vezelvrijgave en voer het asbesthoudend afval, dubbel verpakt, via de juiste afvalstroom af.

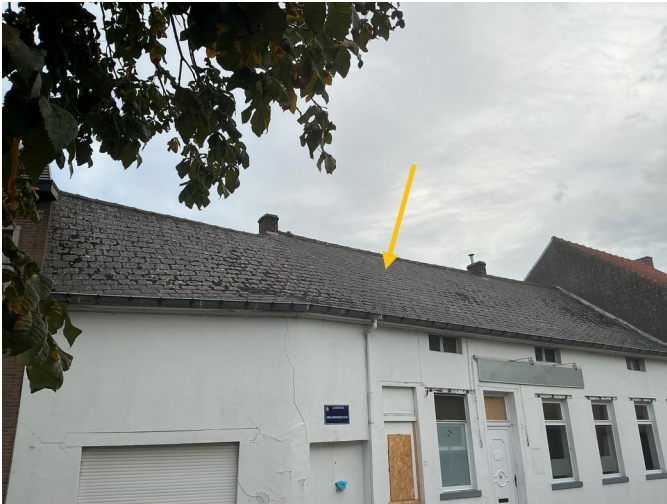
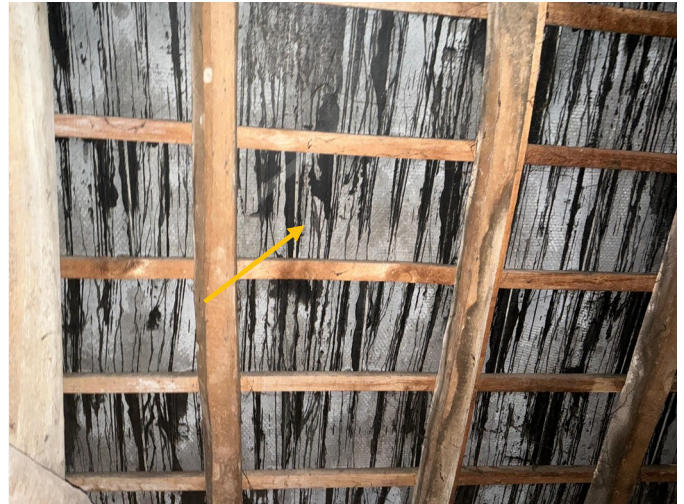
Dringend verwijderen

Eindbeoordeling materiaalrisico	Hoog materiaalrisico en/of hoge kans op vezelvrijgave
Opmerking	Crocidoliet wordt aangenomen omdat er geen staal werd genomen. Een staalname kan de ware asbestsoort bewijzen. Dit kan een invloed hebben om de risicobeoordeling. Korstmossen op deze leien veroorzaken de "Matig beschadigd, matig verweerd" toestand.

Gebondenheid	Categorie 1: hechtgebonden in oorsprong
Asbestsoort (vezeltype)	Crocidoliet aanwezig
Asbestconcentratie	Laag (< 50%)
Afschermingsgraad van het gehele materiaal	Geheel of deels (ook) vrij aan de binnenlucht
Toestand van het materiaal	Matig beschadigd, matig verweerd

Beschrijving	Leien uit asbestcement
Omgeving	Grenst aan binnen- en buitenlucht
Primaire drager	Schuin dak
Asbestmateriaal	Dak- en gevelbekleding - Lei, shingle
Bindmiddel van asbestmateriaal	Cement
Gebondenheid op basis van bindmiddel	Hecht
Hoeveelheid (oppervlakte - aantal)	• 198,00 m ² - 1 stuk
Totale oppervlakte	198,00 m ²
Eenvoudig bereikbaar	Ja
Bevestigingswijze	• Genageld, geniet
Identificatiemethode	Vaststelling zonder monsternamen
Destructieve handeling voor identificatie	Nee
Opmerking	Deze oppervlakte is een beredeneerde schatting. Er worden geen rechten aan verleend.

- Zorg voor een veilig beheer. Vermijd het beschadigen van het asbestmateriaal. Controleer de toestand jaarlijks op wijzigingen.
- Hemelwater dat afspoelt van asbestcement daken of gevels kan asbestdeeltjes bevatten. Gebruik het enkel voor gesloten circuits (bv. spoelen toiletten). Reinig na het vervangen van het dak of de gevel de dakgoten en regenwaterput of -ton om asbesthoudend sediment of slib te verwijderen
- Voer bijkomende staalname(s) uit.

- Eenvoudige handelingen: mag via doe-het-zelf of door werknemer(s) met opleidingsattest eenvoudige handelingen
Deze asbesthoudende toepassing dient door een aannemer met opleidingsattest eenvoudige handelingen verwijderd te worden. Conform de geldende verwijderingsprotocollen en veiligheidsvoorschriften.

Zeker niet ontmossen. Geen hoge druk reinigers op gebruiken of enig borstelmateriaal. Het is niet toegelaten om zonnepanelen op dit dak te plaatsen.

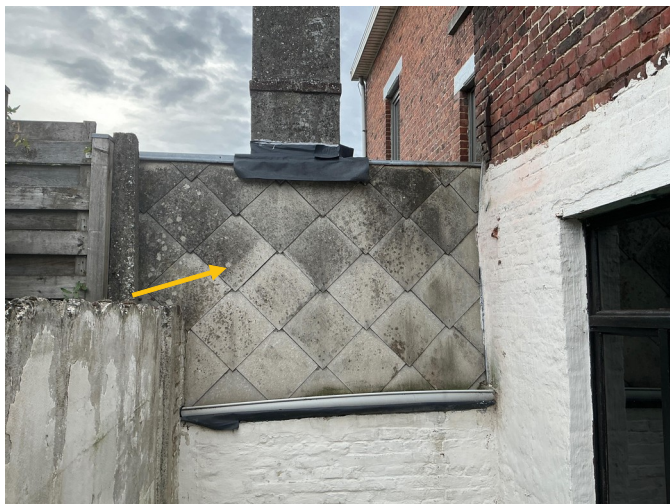
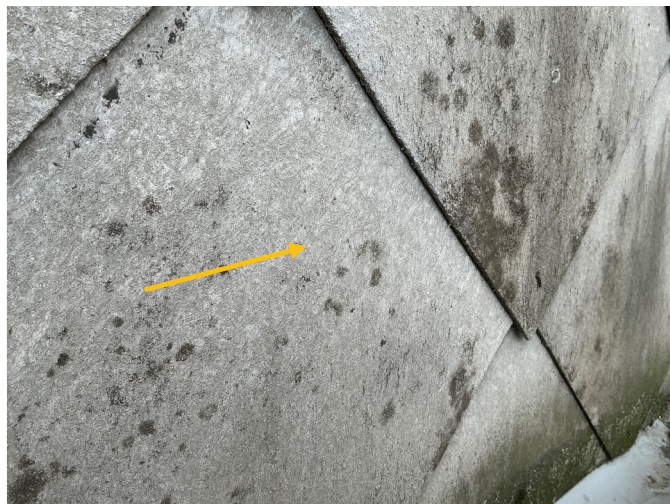
Verwijderen

Eindbeoordeling materiaalrisico	Verhoogd materiaalrisico en/of verhoogde kans op vezelvrijgave
Opmerking	<p>crocidoliet wordt aangenomen omdat er geen stalen werden genomen. staalname kan een ander soort asbest bewijzen en ka ook invloed hebben op deze risico analyse.</p> <p>de korstmossen op deze leien maken dat dit in de categorie "Matig beschadigd, matig verweerd" wordt geklasseerd.</p> <p>Asbestcement aan debuitenscil heeft tot gevolg dat het attest niet-asbestveilig is.</p> <p>Let op voor leien die eventueel zouden loskomen (genageld).</p>

Gebondenheid	Categorie 1: hechtgebonden in oorsprong
Asbestsoort (vezeltype)	Crocidoliet aanwezig
Asbestconcentratie	Laag (< 50%)
Afschermingsgraad van het gehele materiaal	Geheel of deels vrij aan de buitenlucht
Toestand van het materiaal	Matig beschadigd, matig verweerd

Beschrijving	Gevelleien uit asbestcement
Omgeving	Buiten
Primaire drager	Wand buitenschil
Asbestmateriaal	Dak- en gevelbekleding - Lei, shingle
Bindmiddel van asbestmateriaal	Cement
Gebondenheid op basis van bindmiddel	Hecht
Hoeveelheid (oppervlakte - aantal)	• 3,45 m ² - 1 stuk
Totale oppervlakte	3,45 m ²
Eenvoudig bereikbaar	Ja
Bevestigingswijze	• Genageld, geniet
Identificatiemethode	Vaststelling zonder monsternamen
Destructieve handeling voor identificatie	Nee
Opmerking	Deze oppervlakte is een beredeneerde schatting. Er worden geen rechten aan verleend.

- Zorg voor een veilig beheer. Vermijd het beschadigen van het asbestmateriaal. Controleer de toestand jaarlijks op wijzigingen.
- Hemelwater dat afspoelt van asbestcement daken of gevels kan asbestdeeltjes bevatten. Gebruik het enkel voor gesloten circuits (bv. spoelen toiletten). Reinig na het vervangen van het dak of de gevel de dakgoten en regenwaterput of -ton om asbesthoudend sediment of slib te verwijderen
- Voer bijkomende staalname(s) uit.

- Eenvoudige handelingen: mag via doe-het-zelf of door werknemer(s) met opleidingsattest eenvoudige handelingen
Bij het verwijderen van asbesthoudende gevelleien is het essentieel om veilig te werk te gaan. Particulieren mogen zelf asbesthoudende materialen verwijderen tot een oppervlakte van 35 vierkante meter. Voor grotere oppervlaktes of bij twijfel is het aanbevolen dit werk over te laten aan een erkend asbestverwijderaar of een aannemer met een opleidingsattest voor eenvoudige handelingen. Hieronder volgt een handleiding voor het veilig verwijderen van gevelleien, met speciale aandacht voor het voorkomen van breuk:

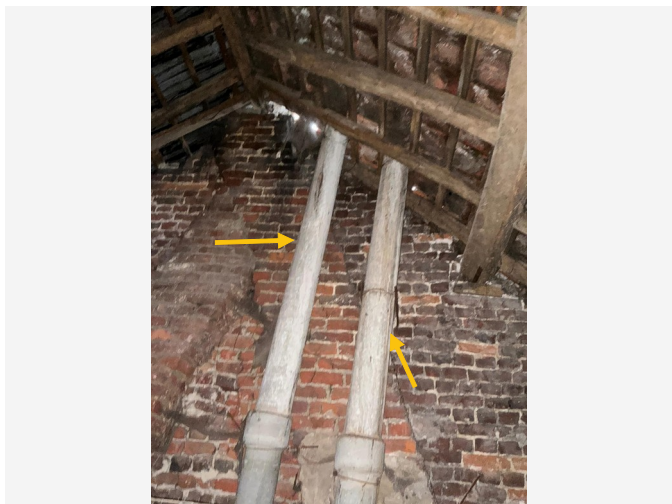
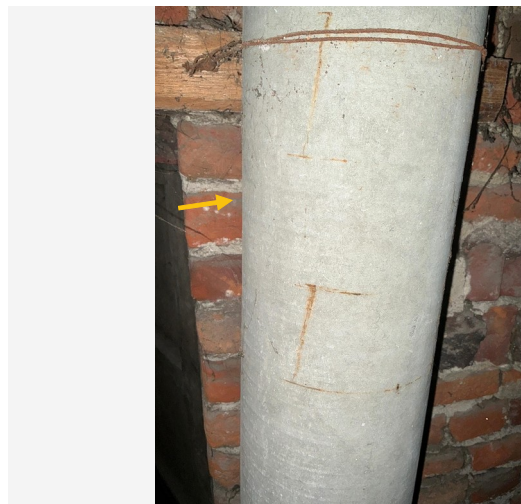
Verwijderen

Eindbeoordeling materiaalrisico	Verhoogd materiaalrisico en/of verhoogde kans op vezelvrijgave
Opmerking	Crocidoliet is een aanname bij gebrek aan staalname. Een staalname kan een andere asbestsoort aantonen en de risicobeoordeling beïnvloeden.

Gebondenheid	Categorie 1: hechtgebonden in oorsprong
Asbestsoort (vezeltype)	Crocidoliet aanwezig
Asbestconcentratie	Laag (< 50%)
Afschermingsgraad van het gehele materiaal	Geheel of deels (ook) vrij aan de binnenlucht
Toestand van het materiaal	Licht beschadigd, licht verweerd. Intact calciumsilicaatmateriaal of categorie III 'gebondenheid'

Beschrijving	Rookgaskanaal uit asbestcement
Omgeving	Grenst aan binnen- en buitenlucht
Primaire drager	HVAC infrastructuur en uitrusting
Asbestmateriaal	Rookgaskanaal
Bindmiddel van asbestmateriaal	Cement
Gebondenheid op basis van bindmiddel	Hecht
Hoeveelheid (lengte - omtrek - dikte - aantal)	<ul style="list-style-type: none">• 3,00 m - 50,00 cm - 1,00 cm - 3 stuks
Totaal volume	0,045 m ³
Eenvoudig bereikbaar	Ja
Bevestigingswijze	<ul style="list-style-type: none">• Verlijmd, ingegoten, versmeerd• Geschroefd
Identificatiemethode	Vaststelling zonder monsternamen
Destructieve handeling voor identificatie	Nee
Opmerking	Deze hoeveelheid is een beredeneerde schatting. Er worden geen rechten aan verleend.

- Zorg voor een veilig beheer. Vermijd het beschadigen van het asbestmateriaal. Controleer de toestand jaarlijks op wijzigingen.
- Voer bijkomende staalname(s) uit.

- Eenvoudige handelingen: mag via doe-het-zelf of door werknemer(s) met opleidingsattest eenvoudige handelingen
Deze asbesthoudende toepassing dient door een aannemer met opleidingsattest eenvoudige handelingen verwijderd te worden. Vanwege de verlijming/inmetsteling is dit een lastige toepassing om in zijn geheel zonder breuken te verwijderen .

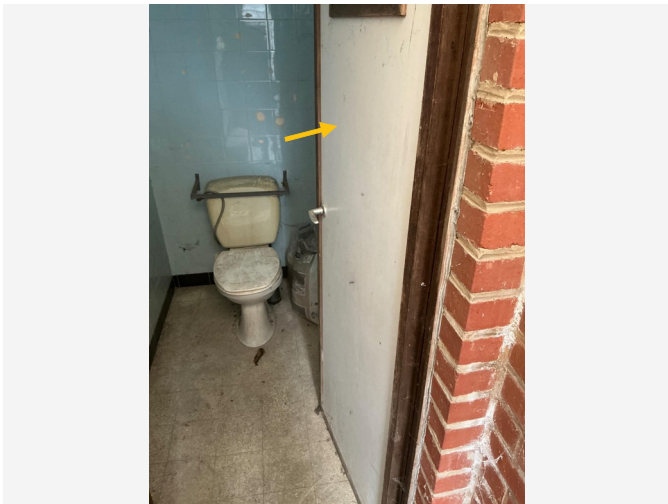
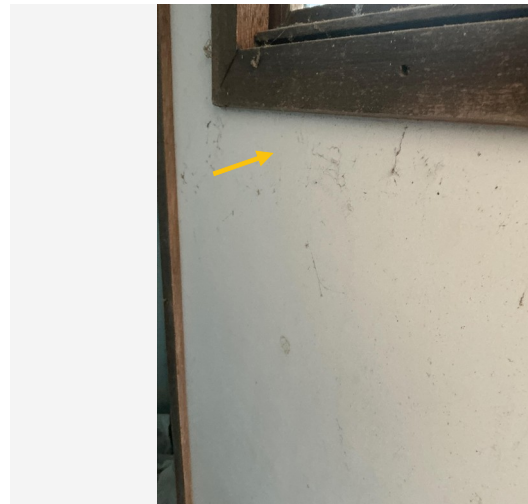
Zorgvuldig beheren

Eindbeoordeling materiaalrisico	Laag materiaalrisico en/of verlaagde kans op vezelvrijgave
Opmerking	Crodidoliet is een aanname bij gebrek aan staalname. Een staalname kan een andere asbestsoort met zich meebrengen en de risicobeoordeling beïnvloeden.

Gebondenheid	Categorie 1: hechtgebonden in oorsprong
Asbestsoort (vezeltype)	Crocidoliet aanwezig
Asbestconcentratie	Laag (< 50%)
Afschermingsgraad van het gehele materiaal	Geheel of deels (ook) vrij aan de binnenlucht
Toestand van het materiaal	Onbeschadigd, niet verweerd

Beschrijving	Glasal in schrijnwerk
Omgeving	Binnen
Primaire drager	Wandopening verticaal (raam, deur, ...)
Asbestmateriaal	Plaat, paneel, tablet - Geëmailleerd, type Glasal
Bindmiddel van asbestmateriaal	Cement
Gebondenheid op basis van bindmiddel	Hecht
Hoeveelheid (oppervlakte - dikte - aantal)	• 1,75 m ² - 0,50 cm - 1 stuk
Totaal volume	0,009 m ³
Eenvoudig bereikbaar	Ja
Bevestigingswijze	<ul style="list-style-type: none">• Geklemd• Geschroefd
Identificatiemethode	Vaststelling zonder monsternamen
Destructieve handeling voor identificatie	Nee
Opmerking	Deze oppervlakte is een beredeneerde schatting. Er worden geen rechten aan verleend.

- Zorg voor een veilig beheer. Vermijd het beschadigen van het asbestmateriaal. Controleer de toestand jaarlijks op wijzigingen.
- Voer bijkomende staalname(s) uit.

- Eenvoudige handelingen: mag via doe-het-zelf of door werknemer(s) met opleidingsattest eenvoudige handelingen
Deze toepassing dient door aannemer met opleidingsattest eenvoudige handelingen verwijderd te worden. Meestal kunnen de glaslatten worden verwijderd en kan het glasal netjes worden weggenomen, daarna dubbel verpakt afvoeren. Vermijd breuk.

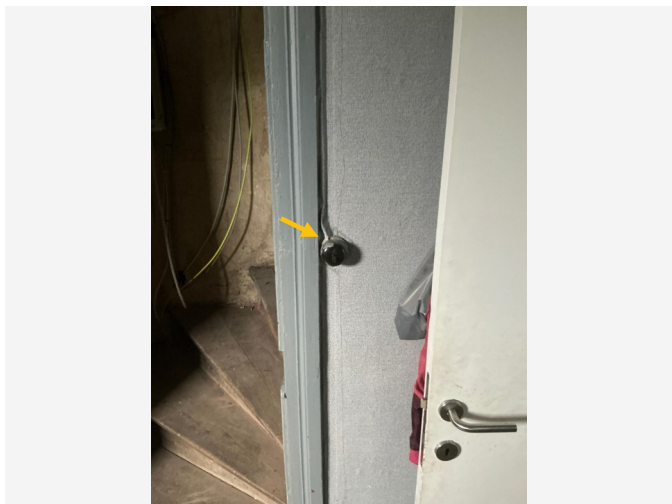
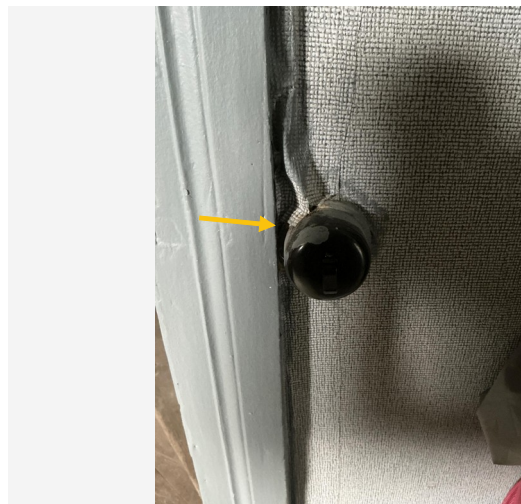
Zorgvuldig beheren

Beschrijving	Bakeliet schakelaars
Omgeving	Grenst aan binnen- en buitenlucht
Primaire drager	Communicatie en elektrische infrastructuur en uitrusting
Asbestmateriaal	Plaat, paneel, tablet - Type Bakeliet
Bindmiddel van asbestmateriaal	Kunststof of -hars
Gebondenheid op basis van bindmiddel	Hecht
Hoeveelheid (oppervlakte - dikte - aantal)	• 0,25 m ² - 1,00 cm - 1 stuk
Totaal volume	0,003 m ³
Eenvoudig bereikbaar	Ja
Bevestigingswijze	• Geschroefd
Identificatiemethode	Vaststelling zonder monstername
Destructieve handeling voor identificatie	Nee
Opmerking	Deze oppervlakte is niet gemeten maar eerder symbolisch voor alle aanwezige armaturen.

- Zorg voor een veilig beheer. Vermijd het beschadigen van het asbestmateriaal. Controleer de toestand jaarlijks op wijzigingen.
- Voer bijkomende staalname(s) uit.

- Eenvoudige handelingen: mag via doe-het-zelf of door werknemer(s) met opleidingsattest eenvoudige handelingen
Bij het verwijderen van oude bakeliet, is het belangrijk om strikt veiligheidsmaatregelen te volgen. Bakeliet zelf kan asbest bevatten. Hier zijn enkele stappen en voorzorgsmaatregelen die je moet nemen, in overeenstemming met de Codex over het welzijn op het werk

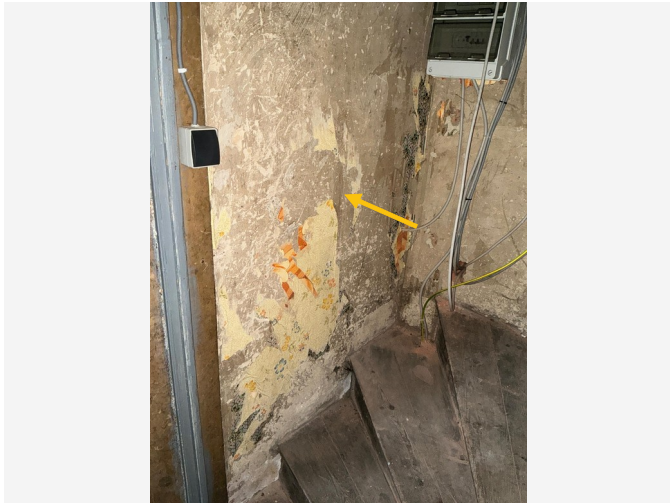
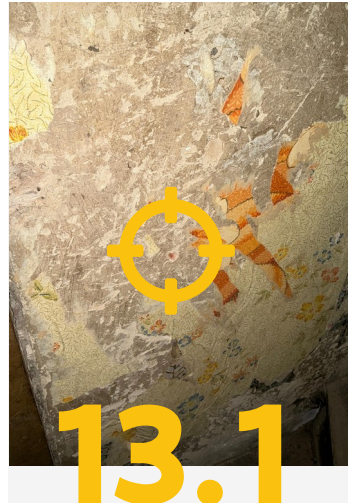
Fiche 13: Pleisterwerk muren

Geen asbest
