Asbestinventarisatattest

Donkerstraat 51, 9500 Geraardsbergen

Attestnummer : 20250530-000202.000

Zone 1: Woonhuis

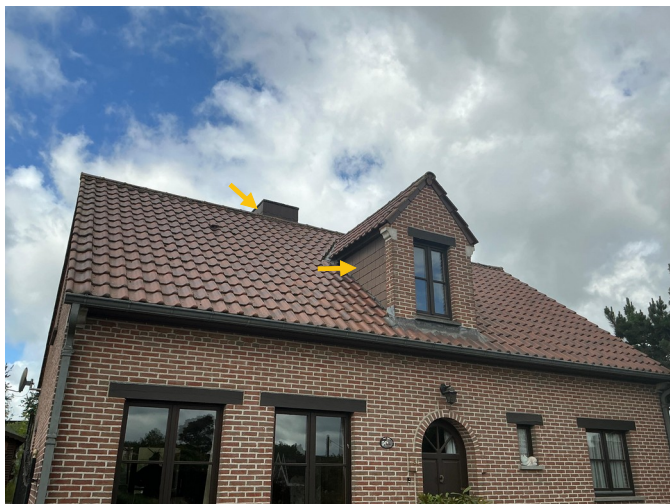
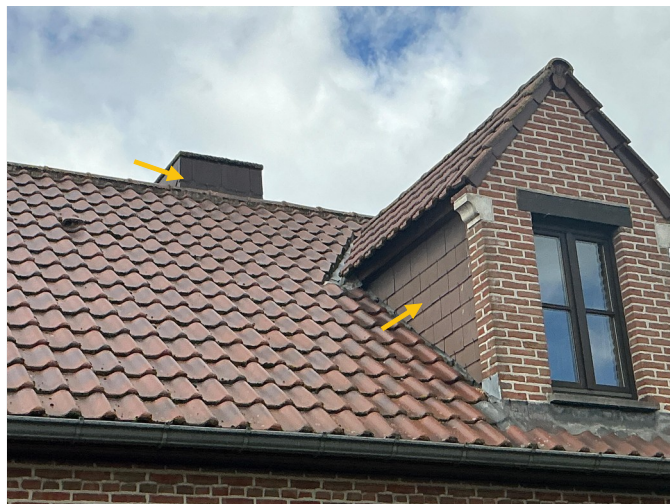
Het asbestmateriaal valt onder de mijlpaal van 2034.

Verwijderen

Eindbeoordeling materiaalrisico	Laag materiaalrisico en/of verlaagde kans op vezelvrijgave
Opmerking	Crocidoliet wordt aangenomen omdat er geen staal werd genomen. Een staalname kan een ander soort asbest bewijzen en kan ook een invloed hebben op deze risico-analyse.

Gebondenheid	Categorie 1: hechtgebonden in oorsprong
Asbestsoort (vezeltype)	Crocidoliet aanwezig
Asbestconcentratie	Laag (< 50%)
Afschermingsgraad van het gehele materiaal	Geheel of deels vrij aan de buitenlucht
Toestand van het materiaal	Onbeschadigd, niet verweerd

Beschrijving	Gevelleien uit asbestcement
Omgeving	Buiten
Primaire drager	Wand buitenschil
Asbestmateriaal	Dak- en gevelbekleding - Lei, shingle
Bindmiddel van asbestmateriaal	Cement
Gebondenheid op basis van bindmiddel	Hecht
Hoeveelheid (oppervlakte - aantal)	• 7,80 m ² - 1 stuk
Totale oppervlakte	7,80 m ²
Eenvoudig bereikbaar	Ja
Bevestigingswijze	• Genageld, geniet
Identificatiemethode	Vaststelling zonder monsternamen
Destructieve handeling voor identificatie	Nee
Opmerking	Deze oppervlakte is een beredeneerde hoeveelheid. Er worden geen rechten aan verleend

- Zorg voor een veilig beheer. Vermijd het beschadigen van het asbestmateriaal. Controleer de toestand jaarlijks op wijzigingen.
- Hemelwater dat afspoelt van asbestcement daken of gevels kan asbestdeeltjes bevatten. Gebruik het enkel voor gesloten circuits (bv. spoelen toiletten). Reinig na het vervangen van het dak of de gevel de dakgoten en regenwaterput of -ton om asbesthoudend sediment of slib te verwijderen
- Voer bijkomende staalname(s) uit.

- Eenvoudige handelingen: mag via doe-het-zelf of door werknemer(s) met opleidingsattest eenvoudige handelingen
Deze asbesthoudende toepassing kan door middel van DHZ of eenvoudige handelingen verwijderd worden. Gebruik hierbij de gepaste persoonlijke beschermingsmiddelen, vermijdt vezelvrijgave en voer het asbesthoudend afval, dubbel verpakt, via de juiste afvalstroom af.

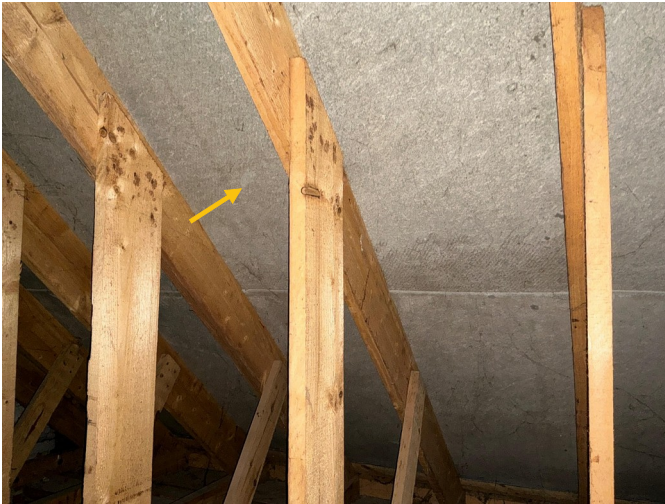
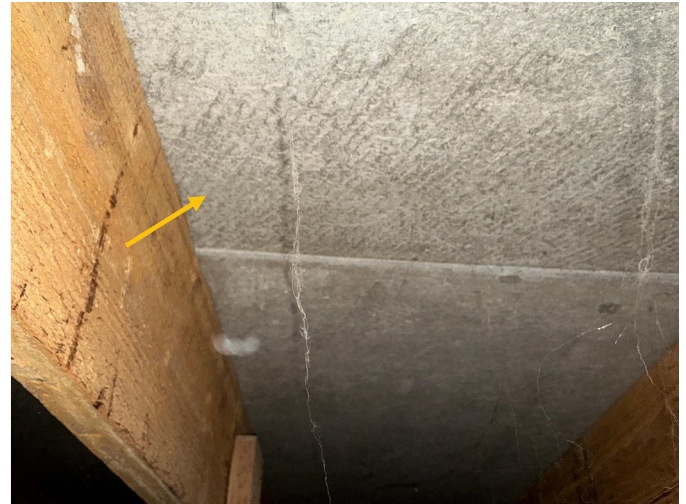
Het asbestmateriaal valt onder de mijlpaal van 2040.

Zorgvuldig beheren

Eindbeoordeling materiaalrisico	Laag materiaalrisico en/of verlaagde kans op vezelvrijgave
Opmerking	Crocidoliet is een aanname bij gebrek aan staalname. Een staalname kan een andere asbestsoort met zich meebrengen en de risico beoordeling beïnvloeden. Langs de buitenzijde liggen er tegelpannen op en langs de binnenzijde is het afgewerkt.

Gebondenheid	Categorie 1: hechtgebonden in oorsprong
Asbestsoort (vezeltype)	Crocidoliet aanwezig
Asbestconcentratie	Laag (< 50%)
Afschermingsgraad van het gehele materiaal	Geheel of deels (ook) vrij aan de binnenlucht
Toestand van het materiaal	Onbeschadigd, niet verweerd

Beschrijving	Onderak type "Menuiserite"
Omgeving	Binnen
Primaire drager	Schuin dak
Asbestmateriaal	Plaat, paneel, tablet - Type Menuiserite
Bindmiddel van asbestmateriaal	Cement
Gebondenheid op basis van bindmiddel	Hecht
Hoeveelheid (oppervlakte - dikte - aantal)	<ul style="list-style-type: none">• 130,00 m² - 0,40 cm - 1 stuk
Totaal volume	0,52 m ³
Eenvoudig bereikbaar	<p>Nee</p> <ul style="list-style-type: none">• Het asbestmateriaal is bedekt (uitgezonderd laag verf, coating, behang, kunststof, textiel) en het wegnemen van het bedekkende materiaal kan niet zonder het bedekkende materiaal te beschadigen.
Bevestigingswijze	<ul style="list-style-type: none">• Genageld, geniet
Identificatiemethode	Vaststelling zonder monstername
Destructieve handeling voor identificatie	Nee
Opmerking	Deze oppervlakte is een beredeneerde schatting. Er worden geen rechten aan verleend.

- Zorg voor een veilig beheer. Vermijd het beschadigen van het asbestmateriaal. Controleer de toestand jaarlijks op wijzigingen.
- Voer bijkomende staalname(s) uit.

- Eenvoudige handelingen: mag via doe-het-zelf of door werknemer(s) met opleidingsattest eenvoudige handelingen
Deze asbesthoudende toepassing kan door een aannemer met opleidingsattest eenvoudige handelingen verwijderd te worden. Conform de geldende verwijderingsprotocollen en veiligheidsvoorschriften. Steeds met gebruik van de gepaste persoonlijke beschermingsmiddelen, met gepaste maatregelen om de vezelvrijgave te minimaliseren en een dubbel verpakte afvoer via de juiste afvalstroom.
- Eenvoudige handelingen: enkel door erkend asbestverwijderaar
Deze asbesthoudende toepassing kan eveneens door een erkende asbestverwijderaar verwijderd worden. Conform de geldende verwijderingsprotocollen en veiligheidsvoorschriften.

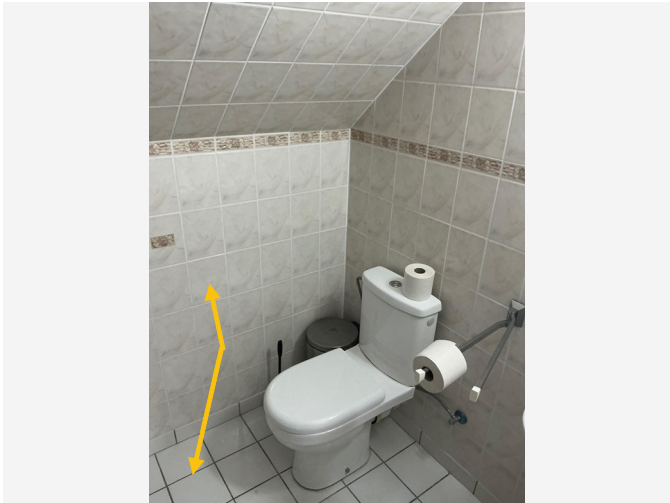
Vrije foto

Gezien het bouwjaar van de woning bestaat de mogelijkheid dat de gebruikte tegellijm asbesthoudende componenten bevatte.

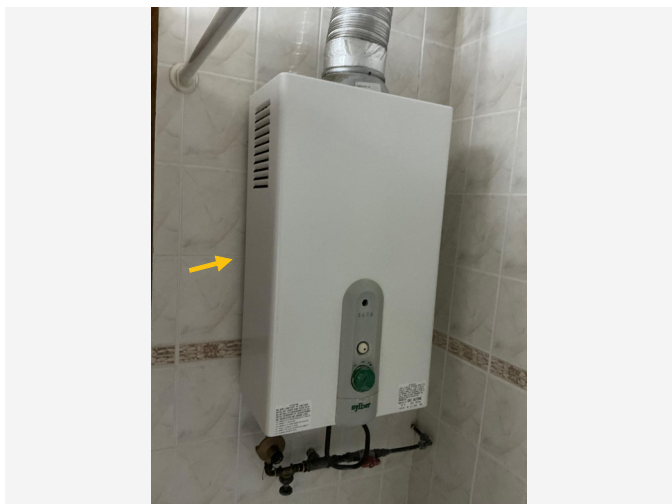
Vrije foto

Gezien de ouderdom van de installatie bestaat de mogelijkheid dat deze asbesthoudende componenten bevat.

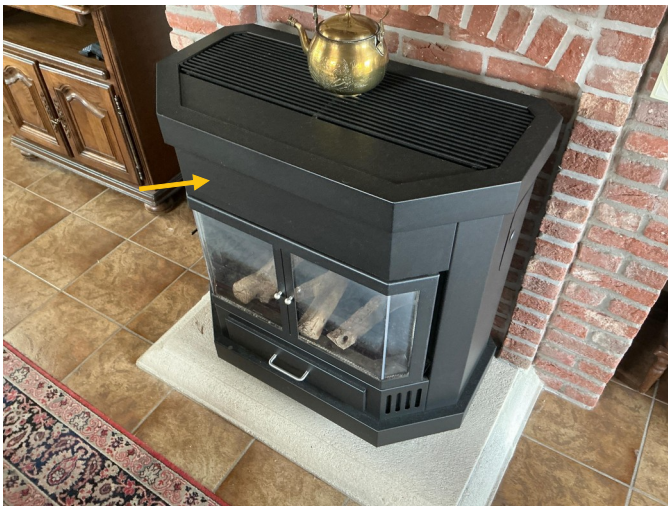
Vrije foto

Gezien het bouwjaar bestaat de mogelijkheid dat deze installatie asbesthoudende componenten bevat in de vorm van isolatie, pakkingen of dichtingen.

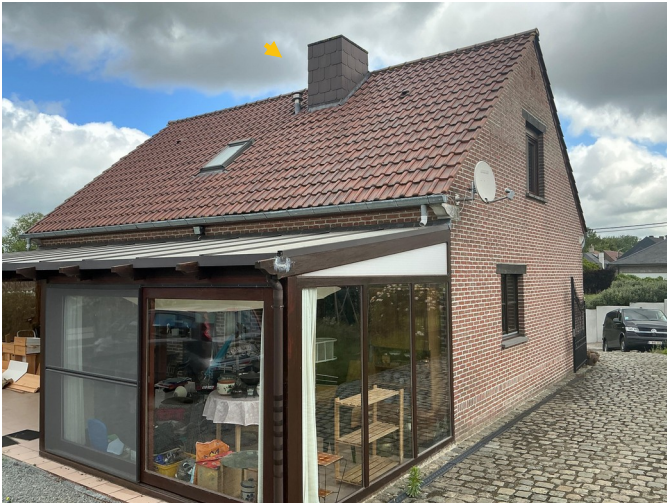
Vrije foto

Gezien het bouwjaar van de woning bestaat de mogelijkheid dat het rookgaskanaal opgebouwd is uit asbesthoudende elementen.

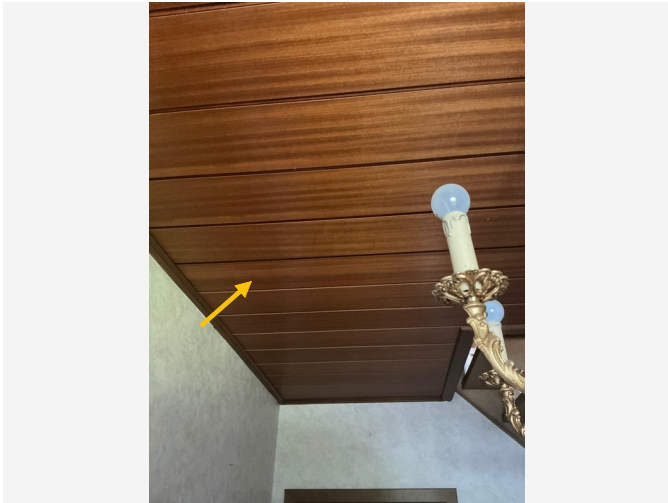
Vrije foto

De plafonds zijn uitgewerkt in hout of kunststof. Dit bezit geen asbesthoudende kenmerken. De deskundige kan geen uitspraak doen over achterliggende materialen. Hiervoor is een destructief onderzoek nodig.

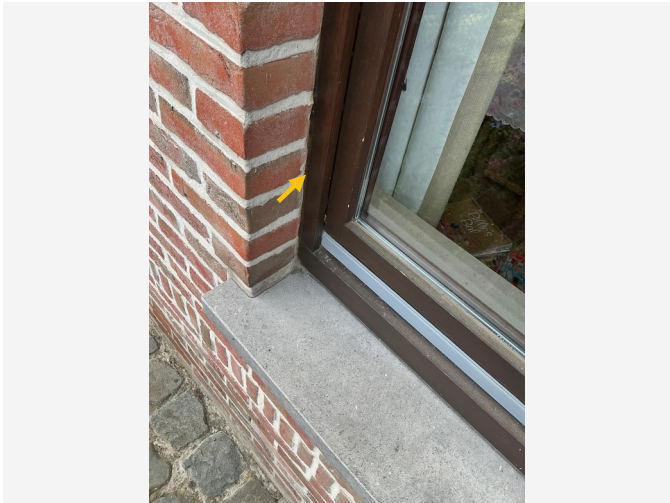
Vrije foto

Zowel de profielen als de hechtingskit van het buitenschrijnwerk bezitten geen asbesthoudende kenmerken.

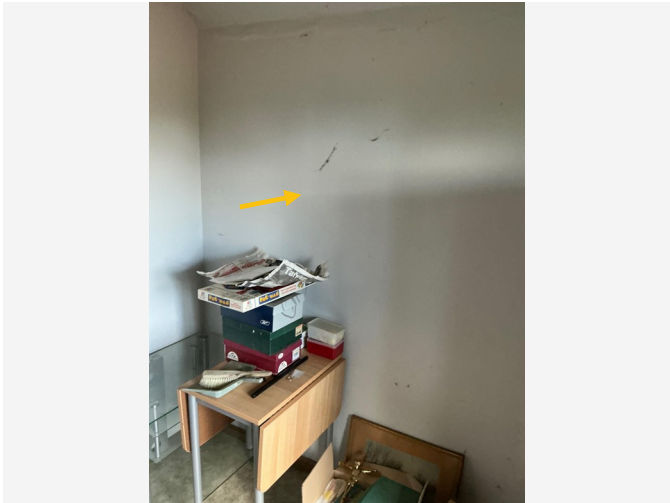
Vrije foto

De wanden zijn uitgewerkt in gyproc-panelen. Deze bezitten geen asbesthoudende kenmerken. De deskundige kan geen uitspraak doen over achterliggende materialen. Hiervoor is een destructief onderzoek nodig.

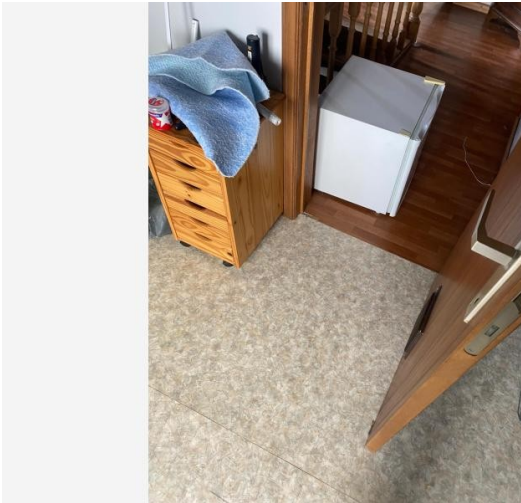
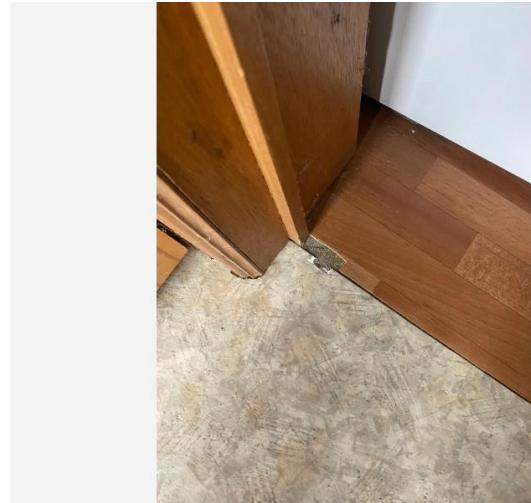
Fiche 10: Vinyl vloerbedekking

Geen asbest

#	Type	Referentie	Resultaat
10.1	Puntmonster	20250528DON51S3	Geen asbest

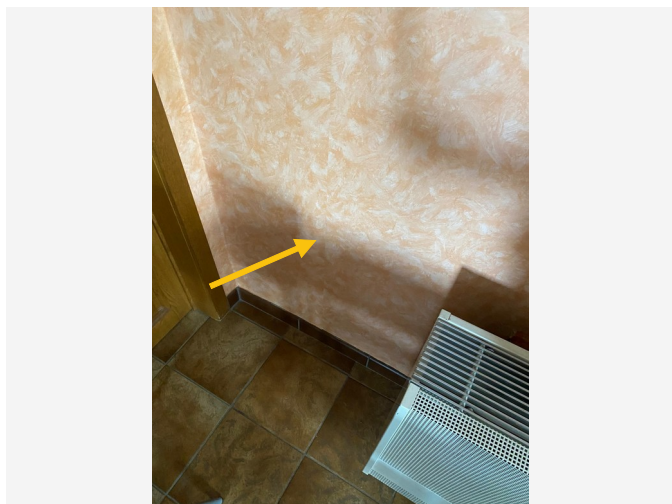
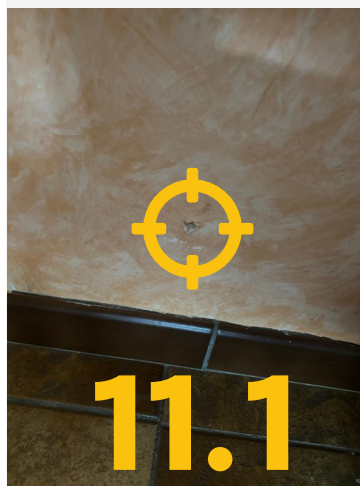
Fiche 11: Pleisterwerk muren

Geen asbest

#	Type	Referentie	Resultaat
11.1	Mengmonster	20250528DON5154	Geen asbest

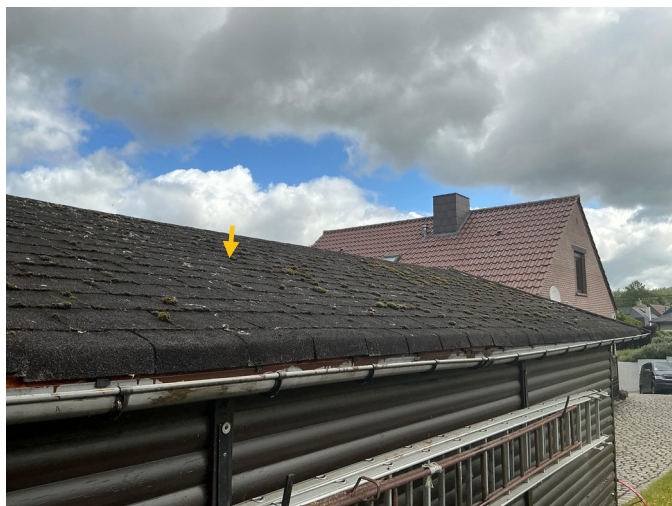
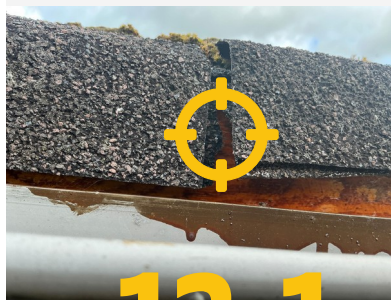
Fiche 12: Roofing shingles

Geen asbest

#	Type	Referentie	Resultaat
12.1	Puntmonster	20250528DON51S1	Geen asbest

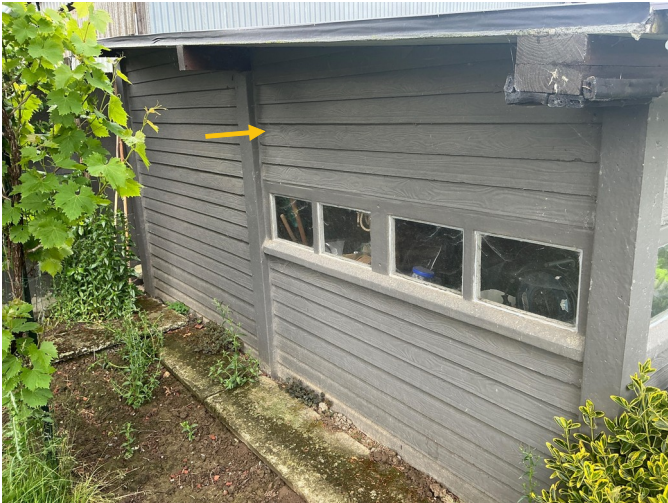
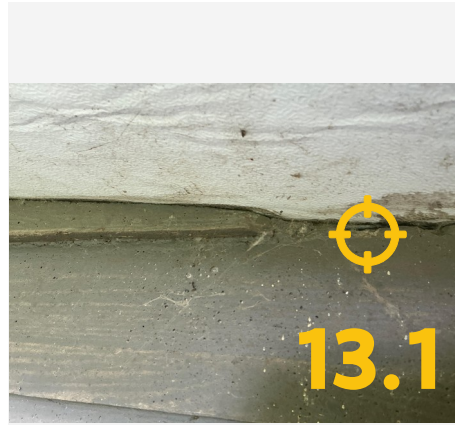
Fiche 13: Betonplaten

Geen asbest

#	Type	Referentie	Resultaat
13.1	Puntmonster	20250528DON51S2	Geen asbest
