# Asbestinventarisatetest

Klaarhaagstraat 43, 9310 Aalst

Attestnummer : 20260111-000141.000

Uitgegeven op : 11.01.2026

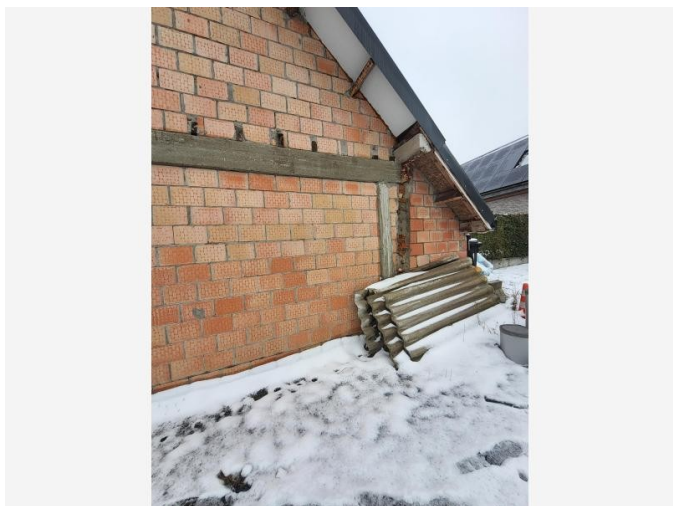
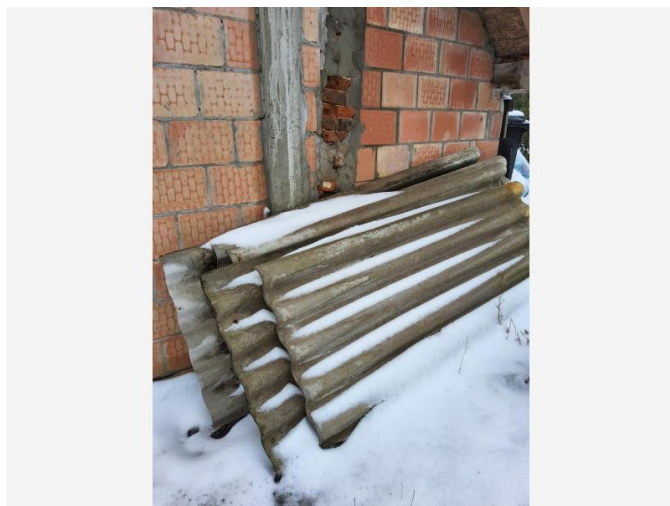
Het asbestmateriaal valt onder de mijlpaal van 2040.

**Dringend verwijderen**

<b>Beschrijving</b>	Losse golfplaten
<b>Type afvalstof</b>	Betreft resten (contaminatie) van verwerking of beschadiging
<b>Type resten (contaminatie)</b>	<ul style="list-style-type: none"><li>• Stukken, fragmenten (los, opliggend)</li></ul>
<b>Besmette materialen</b>	<ul style="list-style-type: none"><li>• Waterbodem</li></ul>
<b>Bron van de resten</b>	Bron van de resten is niet meer aanwezig
<b>Omgeving</b>	Buiten
<b>Primaire drager</b>	Waterbodem
<b>Gebondenheid resten</b>	Hecht
<b>Hoeveelheid (gewicht - aantal)</b>	<ul style="list-style-type: none"><li>• 70,00 kg - 1 stuk</li></ul>
<b>Totaal gewicht</b>	70,00 kg
<b>Eenvoudig bereikbaar</b>	Ja
<b>Identificatiemethode</b>	De asbestdeskundige beoordeelt het materiaal als asbesthoudend, en dit zonder monstername.
<b>Opmerking</b>	De exacte hoeveelheid kan afwijken van de realiteit.

- Verwijder het asbestafval.

- Eenvoudige handelingen: mag via doe-het-zelf of door werknemer(s) met opleidingsattest eenvoudige handelingen  
Deze toepassing mag door een aannemer die over een opleidingsattest eenvoudige handelingen beschikt of door een particulier (doe-het-zelver), verwijderd worden indien er geen verhoogd risico op vrijgave van asbestvezels (max. concentratie 0,01 vezels/cm<sup>3</sup> - CODEX Art. VI.3-54) ontstaat en de toepassing voorafgaand wordt gefixeerd/bevochtigd. De individuele elementen moeten zonder machinale werktuigen (boormachine, slijpschijf, hogedrukreiniger, â†) en zonder breken of gooien een voor een losgemaakt worden en dubbel en luchtdicht verpakt afgevoerd worden naar een erkend afvalpunt (recyclagepark). Daar moeten ze voorzichtig in de container voor asbestafval worden gelegd. Op het recyclagepark worden uitsluitend hechtgebonden asbestmaterialen aanvaard. Niet-hechtgebonden asbestmaterialen kunnen enkel bij een erkend asbestverwijderaar of asbestafvalverwerker worden aangeboden.

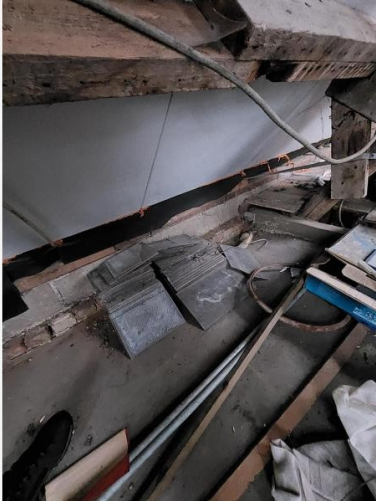
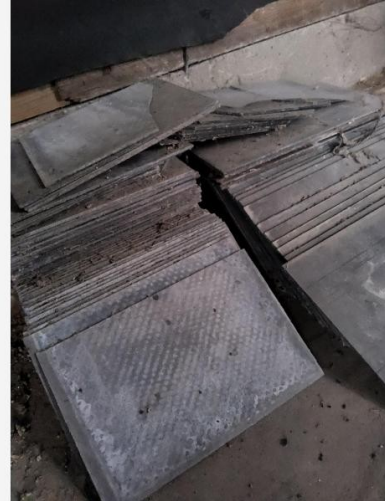
Het asbestmateriaal valt onder de mijlpaal van 2040.

**Dringend verwijderen**

<b>Beschrijving</b>	Afval (leien)
<b>Type afvalstof</b>	Betreft stock-voorraad of gedemonteerde asbestmaterialen
<b>Aanwezige resten</b>	Losse leien op de zoldervloer
<b>Omgeving</b>	Binnen
<b>Primaire drager</b>	Vloer
<b>Asbestmaterialen</b>	<ul style="list-style-type: none"><li>• Dak- en gevelbekleding - Lei, shingle</li></ul>
<b>Bindmiddel van asbestmateriaal</b>	Cement
<b>Gebondenheid op basis van bindmiddel</b>	Hecht
<b>Hoeveelheid (gewicht - aantal)</b>	<ul style="list-style-type: none"><li>• 40,00 kg - 1 stuk</li></ul>
<b>Totaal gewicht</b>	40,00 kg
<b>Eenvoudig bereikbaar</b>	Ja
<b>Identificatiemethode</b>	De asbestdeskundige beoordeelt het materiaal als asbestverdacht en dus asbesthoudend, en dit zonder monstername.
<b>Opmerking</b>	De hoeveelheid, kan afwijken van de realiteit.

- Verwijder het asbestafval.

- Eenvoudige handelingen: mag via doe-het-zelf of door werknemer(s) met opleidingsattest eenvoudige handelingen  
Deze toepassing mag door een aannemer die over een opleidingsattest eenvoudige handelingen beschikt of door een particulier (doe-het-zelver), verwijderd worden indien er geen verhoogd risico op vrijgave van asbestvezels (max. concentratie 0,01 vezels/cm<sup>3</sup> - CODEX Art. VI.3-54) ontstaat en de toepassing voorafgaand wordt gefixeerd/bevochtigd. De individuele elementen moeten zonder machinale werktuigen (boormachine, slijpschijf, hogedrukreiniger, etc.) en zonder breken of gooien een voor een losgemaakt worden en dubbel en luchtdicht verpakt afgevoerd worden naar een erkend afvalpunt (recyclagepark). Daar moeten ze voorzichtig in de container voor asbestafval worden gelegd. Op het recyclagepark worden uitsluitend hechtgebonden asbestmaterialen aanvaard. Niet-hechtgebonden asbestmaterialen kunnen enkel bij een erkend asbestverwijderaar of asbestafvalverwerker worden aangeboden.

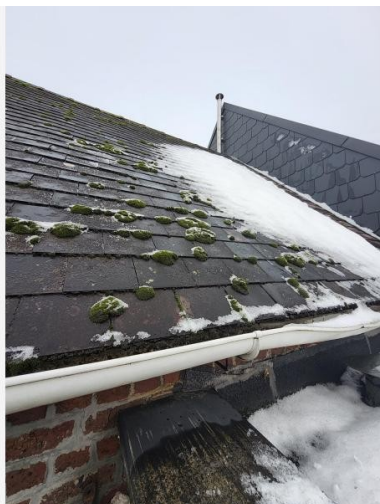
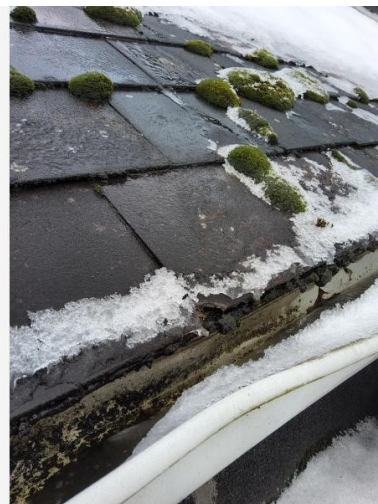
Het asbestmateriaal valt onder de mijlpaal van 2034.

Eindbeoordeling materiaalrisico	Verhoogd materiaalrisico en/of verhoogde kans op vezelvrijgave
---------------------------------	--

Gebondenheid	Categorie 1: hechtgebonden in oorsprong
Asbestsoort (vezeltype)	Alleen chrysotiel
Asbestconcentratie	Laag (< 50%)
Afschermingsgraad van het gehele materiaal	Geheel of deels vrij aan de buitenlucht
Toestand van het materiaal	Matig beschadigd, matig verweerd

#	Type	Referentie	Resultaat
3.1	Puntmonster	P418/MM03	Chrysotiel

Beschrijving	Dak in cementleien
Omgeving	Buiten
Primaire drager	Schuin dak
Asbestmateriaal	Dak- en gevelbekleding - Lei, shingle
Bindmiddel van asbestmateriaal	Cement
Gebondenheid op basis van bindmiddel	Hecht
Hoeveelheid (oppervlakte - aantal)	<ul style="list-style-type: none"><li>• 55,00 m<sup>2</sup> - 1 stuk</li></ul>
Totale oppervlakte	55,00 m <sup>2</sup>
Eenvoudig bereikbaar	Ja
Bevestigingswijze	<ul style="list-style-type: none"><li>• Geklemd</li><li>• Genageld, geniet</li></ul>
Identificatiemethode	Een monstername door de asbestdeskundige met laboanalyse door een asbestlabo.
Destructieve handeling voor identificatie	Nee
Opmerking	De hoeveelheid, afmetingen kunnen afwijken van de realiteit.

- Verwijder dit asbestmateriaal zo snel mogelijk. Volg de toestand goed op.
- Hemelwater dat afspoelt van asbestcement daken of gevels kan asbestdeeltjes bevatten. Gebruik het enkel voor gesloten circuits (bv. spoelen toiletten). Reinig na het vervangen van het dak of de gevel de dakgoten en regenwaterput of -ton om asbesthoudend sediment of slib te verwijderen

- Eenvoudige handelingen: mag via doe-het-zelf of door werknemer(s) met opleidingsattest eenvoudige handelingen  
Deze toepassing mag door een aannemer die over een opleidingsattest eenvoudige handelingen beschikt of door een particulier (doe-het-zelver), verwijderd worden indien er geen verhoogd risico op vrijgave van asbestvezels (max. concentratie 0,01 vezels/cm<sup>3</sup> - CODEX Art. VI.3-54) ontstaat en de toepassing voorafgaand wordt gefixeerd/bevochtigd. De individuele elementen moeten zonder machinale werktuigen (boormachine, slijpschijf, hogedrukreiniger, etc.) en zonder breken of gooien een voor een losgemaakt worden en dubbel en luchtdicht verpakt afgevoerd worden naar een erkend afvalpunt (recyclagepark). Daar moeten ze voorzichtig in de container voor asbestafval worden gelegd. Op het recyclagepark worden uitsluitend hechtgebonden asbestmaterialen aanvaard. Niet-hechtgebonden asbestmaterialen kunnen enkel bij een erkend asbestverwijderaar of asbestafvalverwerker worden aangeboden.

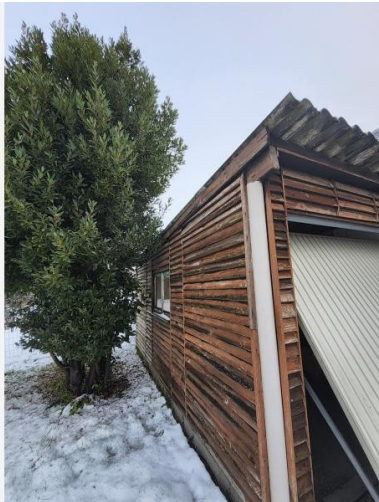
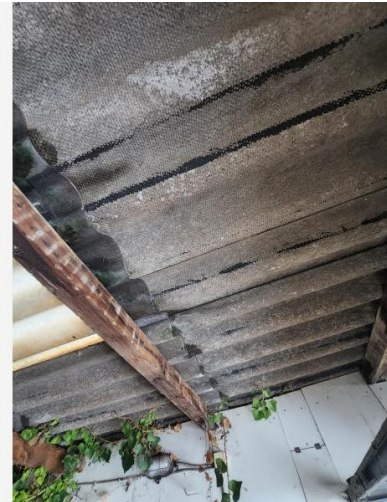
Het asbestmateriaal valt onder de mijlpaal van 2034.

<b>Beschrijving</b>	Dak in golfplaten (cement)
<b>Omgeving</b>	Buiten
<b>Primaire drager</b>	Schuin dak
<b>Asbestmateriaal</b>	Dak- en gevelbekleding - Golfplaat
<b>Bindmiddel van asbestmateriaal</b>	Cement
<b>Gebondenheid op basis van bindmiddel</b>	Hecht
<b>Hoeveelheid (oppervlakte - aantal)</b>	<ul style="list-style-type: none"><li>• 15,00 m<sup>2</sup> - 1 stuk</li></ul>
<b>Totale oppervlakte</b>	15,00 m <sup>2</sup>
<b>Eenvoudig bereikbaar</b>	Ja
<b>Bevestigingswijze</b>	<ul style="list-style-type: none"><li>• Geklemd</li><li>• Geschroefd</li></ul>
<b>Identificatiemethode</b>	De asbestdeskundige beoordeelt het materiaal als asbesthoudend, en dit zonder monsternamen.
<b>Destructieve handeling voor identificatie</b>	Nee
<b>Opmerking</b>	De hoeveelheid is een zo nauwkeurig mogelijke opmeting, waar evenwel kleine afwijkingen op mogelijk zijn.

- Verwijder dit asbestmateriaal zo snel mogelijk. Volg de toestand goed op.
- Hemelwater dat afspoelt van asbestcement daken of gevels kan asbestdeeltjes bevatten. Gebruik het enkel voor gesloten circuits (bv. spoelen toiletten). Reinig na het vervangen van het dak of de gevel de dakgoten en regenwaterput of -ton om asbesthoudend sediment of slib te verwijderen

- Eenvoudige handelingen: mag via doe-het-zelf of door werknemer(s) met opleidingsattest eenvoudige handelingen  
Deze toepassing mag door een aannemer die over een opleidingsattest eenvoudige handelingen beschikt of door een particulier (doe-het-zelver), verwijderd worden indien er geen verhoogd risico op vrijgave van asbestvezels (max. concentratie 0,01 vezels/cm<sup>3</sup> - CODEX Art. VI.3-54) ontstaat en de toepassing voorafgaand wordt gefixeerd/bevochtigd. De individuele elementen moeten zonder machinale werktuigen (boormachine, slijpschijf, hogedrukreiniger, â ) en zonder breken of gooien een voor een losgemaakt worden en dubbel en luchtdicht verpakt afgevoerd worden naar een erkend afvalpunt (recyclagepark). Daar moeten ze voorzichtig in de container voor asbestafval worden gelegd. Op het recyclagepark worden uitsluitend hechtgebonden asbestmaterialen aanvaard. Niet-hechtgebonden asbestmaterialen kunnen enkel bij een erkend asbestverwijderaar of asbestafvalverwerker worden aangeboden.

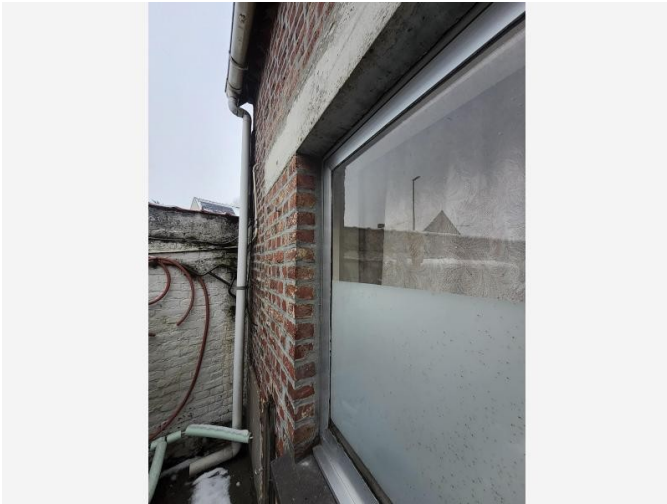
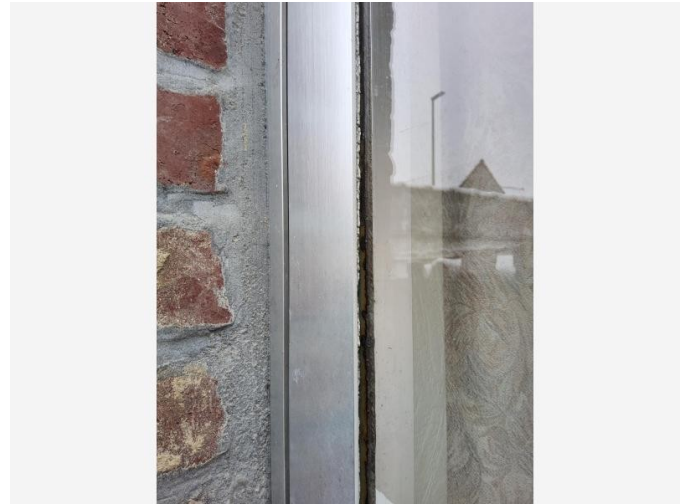
Verwijderen

Beschrijving	Mastiek
Omgeving	Binnen
Primaire drager	Wandopening verticaal (raam, deur, ...)
Asbestmateriaal	In-situ afwerkingslagen - Pasta, stopverf, voegsel, stopsel, vulsel, mastiek, kitten, ...
Bindmiddel van asbestmateriaal	Kitten, mastiek, pasta
Gebondenheid op basis van bindmiddel	Hecht
Hoeveelheid (gewicht - aantal)	<ul style="list-style-type: none"><li>• 1,00 kg - 1 stuk</li></ul>
Totaal gewicht	1,00 kg
Eenvoudig bereikbaar	Ja
Bevestigingswijze	<ul style="list-style-type: none"><li>• Verlijmd, ingegoten, versmeerd</li></ul>
Identificatiemethode	De asbestdeskundige beoordeelt het materiaal als asbesthoudend, en dit zonder monsternamen.
Destructieve handeling voor identificatie	Nee
Opmerking	De hoeveelheid, kan afwijken van de realiteit.

- Eenvoudige handelingen: mag via doe-het-zelf of door werknemer(s) met opleidingsattest eenvoudige handelingen  
Deze toepassing mag door een aannemer die over een opleidingsattest eenvoudige handelingen beschikt of door een particulier (doe-het-zelver), verwijderd worden indien er geen verhoogd risico op vrijgave van asbestvezels (max. concentratie 0,01 vezels/cm<sup>3</sup> - CODEX Art. VI.3-54) ontstaat en de toepassing voorafgaand wordt gefixeerd/bevochtigd. De individuele elementen moeten zonder machinale werktuigen (boormachine, slijpschijf, hogedrukreiniger, etc.) en zonder breken of gooien een voor een losgemaakt worden en dubbel en luchtdicht verpakt afgevoerd worden naar een erkend afvalpunt (recyclagepark). Daar moeten ze voorzichtig in de container voor asbestafval worden gelegd. Op het recyclagepark worden uitsluitend hechtgebonden asbestmaterialen aanvaard. Niet-hechtgebonden asbestmaterialen kunnen enkel bij een erkend asbestverwijderaar of asbestafvalverwerker worden aangeboden.

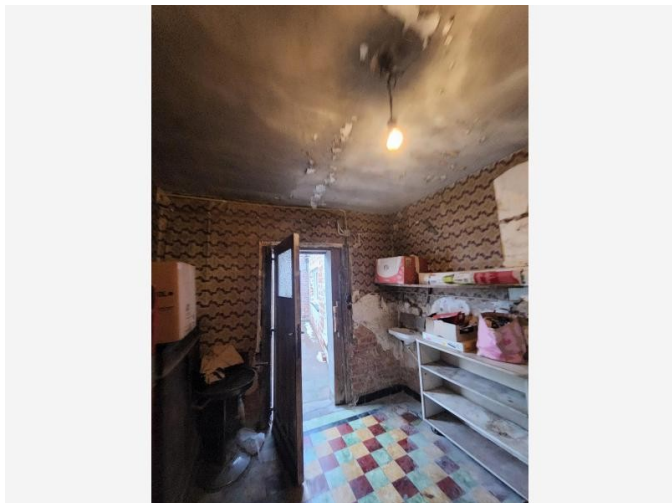
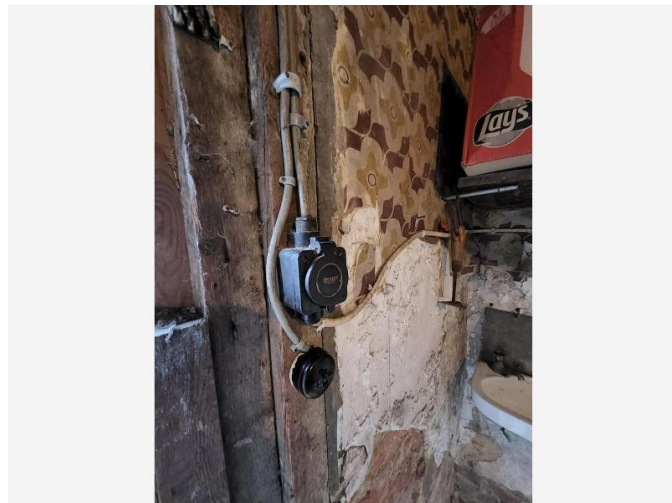
Beschrijving	Bakeliet schakelaars - stopcontacten - lampfittings
Omgeving	Binnen
Primaire drager	Communicatie en elektrische infrastructuur en uitrusting
Asbestmateriaal	Plaat, paneel, tablet - Type Bakeliet
Bindmiddel van asbestmateriaal	Kunststof of -hars
Gebondenheid op basis van bindmiddel	Hecht
Hoeveelheid (oppervlakte - dikte - aantal)	<ul style="list-style-type: none"><li>0,01 m<sup>2</sup> - 7,00 cm - 10 stuks</li></ul>
Totaal volume	0,007 m <sup>3</sup>
Eenvoudig bereikbaar	Ja
Bevestigingswijze	<ul style="list-style-type: none"><li>Geschroefd</li></ul>
Identificatiemethode	<p>De asbestdeskundige beoordeelt het materiaal als asbestverdacht en dus asbesthoudend, en dit zonder monstername.</p> <p>Motivatie: De monstername brengt andere schade aan dan schade die inherent is aan de monstername.</p>
Destructieve handeling voor identificatie	Nee
Opmerking	De hoeveelheid kan afwijken van de realiteit.

- Eenvoudige handelingen: mag via doe-het-zelf of door werknemer(s) met opleidingsattest eenvoudige handelingen  
Deze toepassing mag door een aannemer die over een opleidingsattest eenvoudige handelingen beschikt of door een particulier (doe-het-zelver), verwijderd worden indien er geen verhoogd risico op vrijgave van asbestvezels (max. concentratie 0,01 vezels/cm<sup>3</sup> - CODEX Art. VI.3-54) ontstaat en de toepassing voorafgaand wordt gefixeerd/bevochtigd. De individuele elementen moeten zonder machinale werktuigen (boormachine, slijpschijf, hogedrukreiniger, etc.) en zonder breken of gooien een voor een losgemaakt worden en dubbel en luchtdicht verpakt afgevoerd worden naar een erkend afvalpunt (recyclagepark). Daar moeten ze voorzichtig in de container voor asbestafval worden gelegd. Op het recyclagepark worden uitsluitend hechtgebonden asbestmaterialen aanvaard. Niet-hechtgebonden asbestmaterialen kunnen enkel bij een erkend asbestverwijderaar of asbestafvalverwerker worden aangeboden.

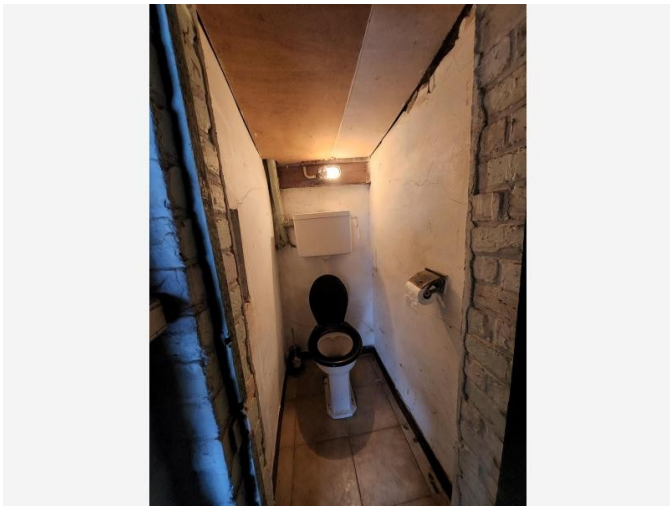
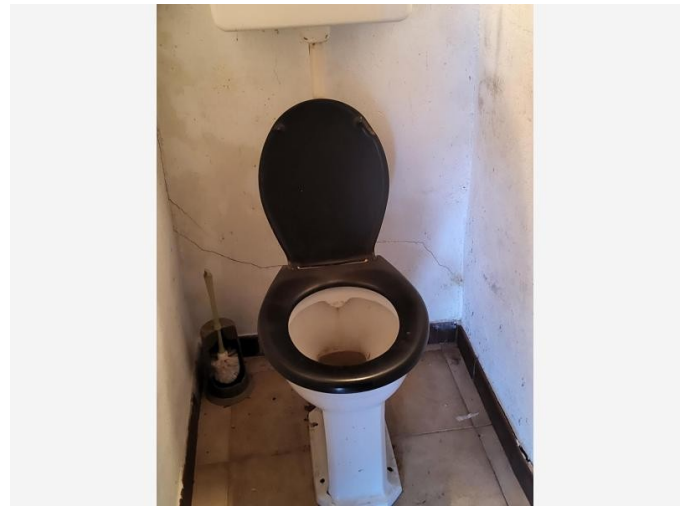
Beschrijving	Bakeliet wc-bril
Omgeving	Binnen
Primaire drager	Toilet
Asbestmateriaal	Plaat, paneel, tablet - Type Bakeliet
Bindmiddel van asbestmateriaal	Kunststof of -hars
Gebondenheid op basis van bindmiddel	Hecht
Hoeveelheid (oppervlakte - dikte - aantal)	• 0,20 m <sup>2</sup> - 1,00 cm - 1 stuk
Totaal volume	0,002 m <sup>3</sup>
Eenvoudig bereikbaar	Ja
Bevestigingswijze	• Geschroefd
Identificatiemethode	De asbestdeskundige beoordeelt het materiaal als asbestverdacht en dus asbesthoudend, en dit zonder monstername.  Motivatie: De monstername brengt andere schade aan dan schade die inherent is aan de monstername.
Destructieve handeling voor identificatie	Nee
Opmerking	De hoeveelheid is een zo nauwkeurig mogelijke opmeting, waar evenwel kleine afwijkingen op mogelijk zijn.

- Eenvoudige handelingen: mag via doe-het-zelf of door werknemer(s) met opleidingsattest eenvoudige handelingen  
Deze toepassing mag door een aannemer die over een opleidingsattest eenvoudige handelingen beschikt of door een particulier (doe-het-zelver), verwijderd worden indien er geen verhoogd risico op vrijgave van asbestvezels (max. concentratie 0,01 vezels/cm<sup>3</sup> - CODEX Art. VI.3-54) ontstaat en de toepassing voorafgaand wordt gefixeerd/bevochtigd. De individuele elementen moeten zonder machinale werktuigen (boormachine, slijpschijf, hogedrukreiniger, â† ) en zonder breken of gooien een voor een losgemaakt worden en dubbel en luchtdicht verpakt afgevoerd worden naar een erkend afvalpunt (recyclagepark). Daar moeten ze voorzichtig in de container voor asbestafval worden gelegd. Op het recyclagepark worden uitsluitend hechtgebonden asbestmaterialen aanvaard. Niet-hechtgebonden asbestmaterialen kunnen enkel bij een erkend asbestverwijderaar of asbestafvalverwerker worden aangeboden.

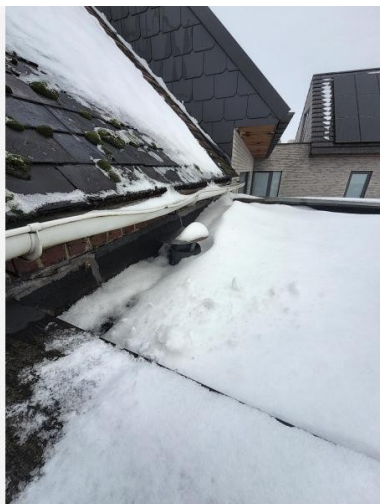
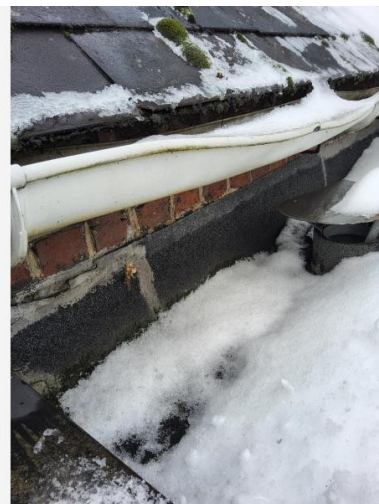
<b>Beschrijving</b>	Roofing dakbedekking
<b>Omgeving</b>	Buiten
<b>Primaire drager</b>	Plat dak
<b>Asbestmateriaal</b>	Dak- en gevelbekleding - Roofing
<b>Bindmiddel van asbestmateriaal</b>	Bitumen (roofing, teer, asfalt)
<b>Gebondenheid op basis van bindmiddel</b>	Hecht
<b>Hoeveelheid (oppervlakte - aantal)</b>	<ul style="list-style-type: none"><li>• 20,00 m<sup>2</sup> - 1 stuk</li></ul>
<b>Totale oppervlakte</b>	20,00 m <sup>2</sup>
<b>Eenvoudig bereikbaar</b>	Ja
<b>Bevestigingswijze</b>	<ul style="list-style-type: none"><li>• Verlijmd, ingegoten, versmeerd</li></ul>
<b>Identificatiemethode</b>	<p>De asbestdeskundige beoordeelt het materiaal als asbestverdacht en dus asbesthoudend, en dit zonder monstername.</p> <p>Motivatie: De monstername brengt andere schade aan dan schade die inherent is aan de monstername.</p>
<b>Destructieve handeling voor identificatie</b>	Nee
<b>Opmerking</b>	<p>De hoeveelheid is een zo nauwkeurig mogelijke opmeting, waar evenwel kleine afwijkingen op mogelijk zijn.</p> <p>Controle en staalname van eventuele onderliggende lagen is enkel mogelijk mits uitbreiding naar een aanvullend destructief onderzoek.</p>

- Eenvoudige handelingen: mag via doe-het-zelf of door werknemer(s) met opleidingsattest eenvoudige handelingen  
Deze toepassing mag door een aannemer die over een opleidingsattest eenvoudige handelingen beschikt of door een particulier (doe-het-zelver), verwijderd worden indien er geen verhoogd risico op vrijgave van asbestvezels (max. concentratie 0,01 vezels/cm<sup>3</sup> - CODEX Art. VI.3-54) ontstaat en de toepassing voorafgaand wordt gefixeerd/bevochtigd. De individuele elementen moeten zonder machinale werktuigen (boormachine, slijpschijf, hogedrukreiniger, etc.) en zonder breken of gooien een voor een losgemaakt worden en dubbel en luchtdicht verpakt afgevoerd worden naar een erkend afvalpunt (recyclagepark). Daar moeten ze voorzichtig in de container voor asbestafval worden gelegd. Op het recyclagepark worden uitsluitend hechtgebonden asbestmaterialen aanvaard. Niet-hechtgebonden asbestmaterialen kunnen enkel bij een erkend asbestverwijderaar of asbestafvalverwerker worden aangeboden.

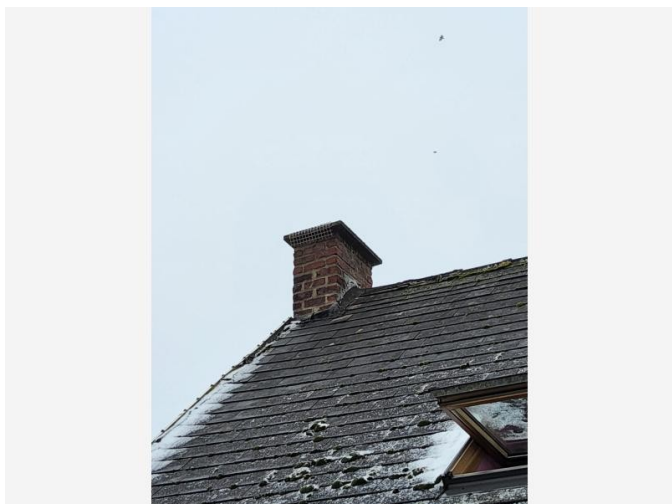
(Asbest)materiaal	Rookgaskanaal
Karakterisatie	Asbest (verdacht)
Primaire drager	HVAC infrastructuur en uitrusting

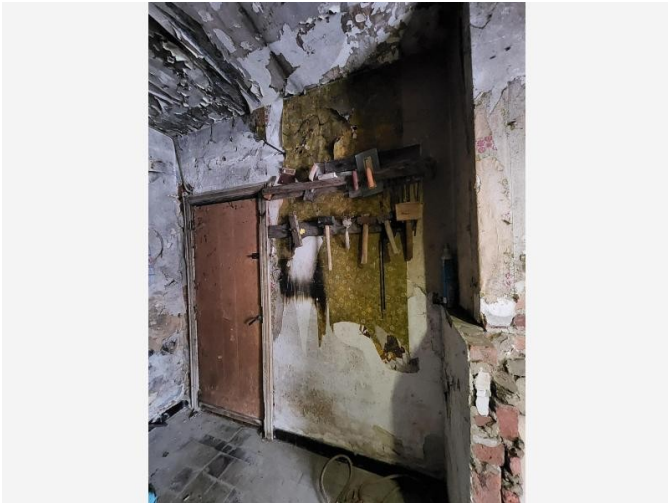
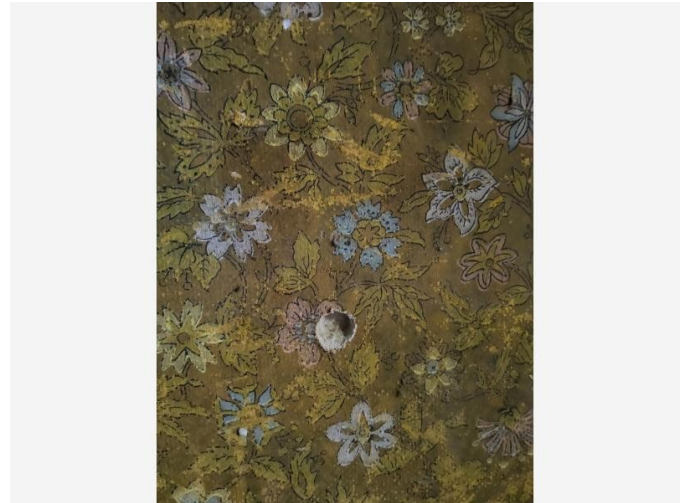
# Fiche 11: Pleisterwerk wanden

Geen asbest

<b>Beschrijving</b>	Pleisterwerk wanden
<b>Omgeving</b>	Binnen
<b>Primaire drager</b>	Binnenwand
<b>Bindmiddel van materiaal</b>	Gips - kalk
<b>Gebondenheid op basis van bindmiddel</b>	Niet-hechtgebonden
<b>Hoeveelheid (oppervlakte - dikte - aantal)</b>	• 200,00 m <sup>2</sup> - 1,00 cm - 1 stuk
<b>Totaal volume</b>	2,00 m <sup>3</sup>
<b>Identificatiemethode</b>	Een monstername door de asbestdeskundige met laboanalyse door een asbestlabo.
<b>Destructieve handeling voor identificatie</b>	Nee
<b>Opmerking</b>	De hoeveelheid, afmetingen kunnen afwijken van de realiteit. In de gevallen waar dit praktisch mogelijk is, wordt staalname uitgevoerd conform het inspectieprotocol: in een droge ruimte zoals een slaapkamer of een leefruimte, in een verwarmde natte ruimte zoals een keuken of badkamer, in een traphal en in een stookruimte.
