# Asbestinventarisatetest

Hoge Buizemont 154, 9500 Geraardsbergen

Attestnummer : 20260331-000354.000

**Niet-asbestveilig**

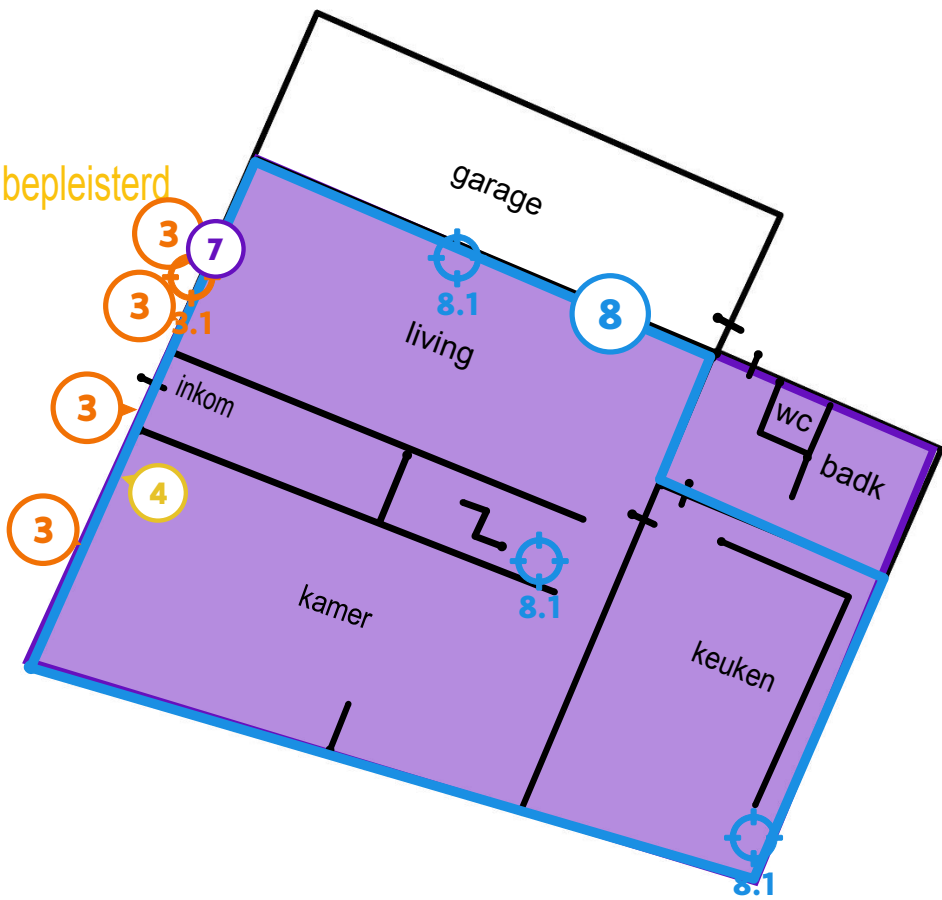
# Plan 1.1: gelijkvloer

Beschrijving	Type	Actie
3. Mastiek	Asbestmateriaal	Verwijderen
3.1 Code: P529/MM03	Puntmonster	-
4. Bakeliet - teller elektriciteit	Asbestmateriaal	Zorgvuldig beheren
7. Plafonds met voorzetpanelen	Advies	-
8. Pleisterwerk wanden	Geen asbest	-
8.1 Code: P529/MM01	Mengmonster	-

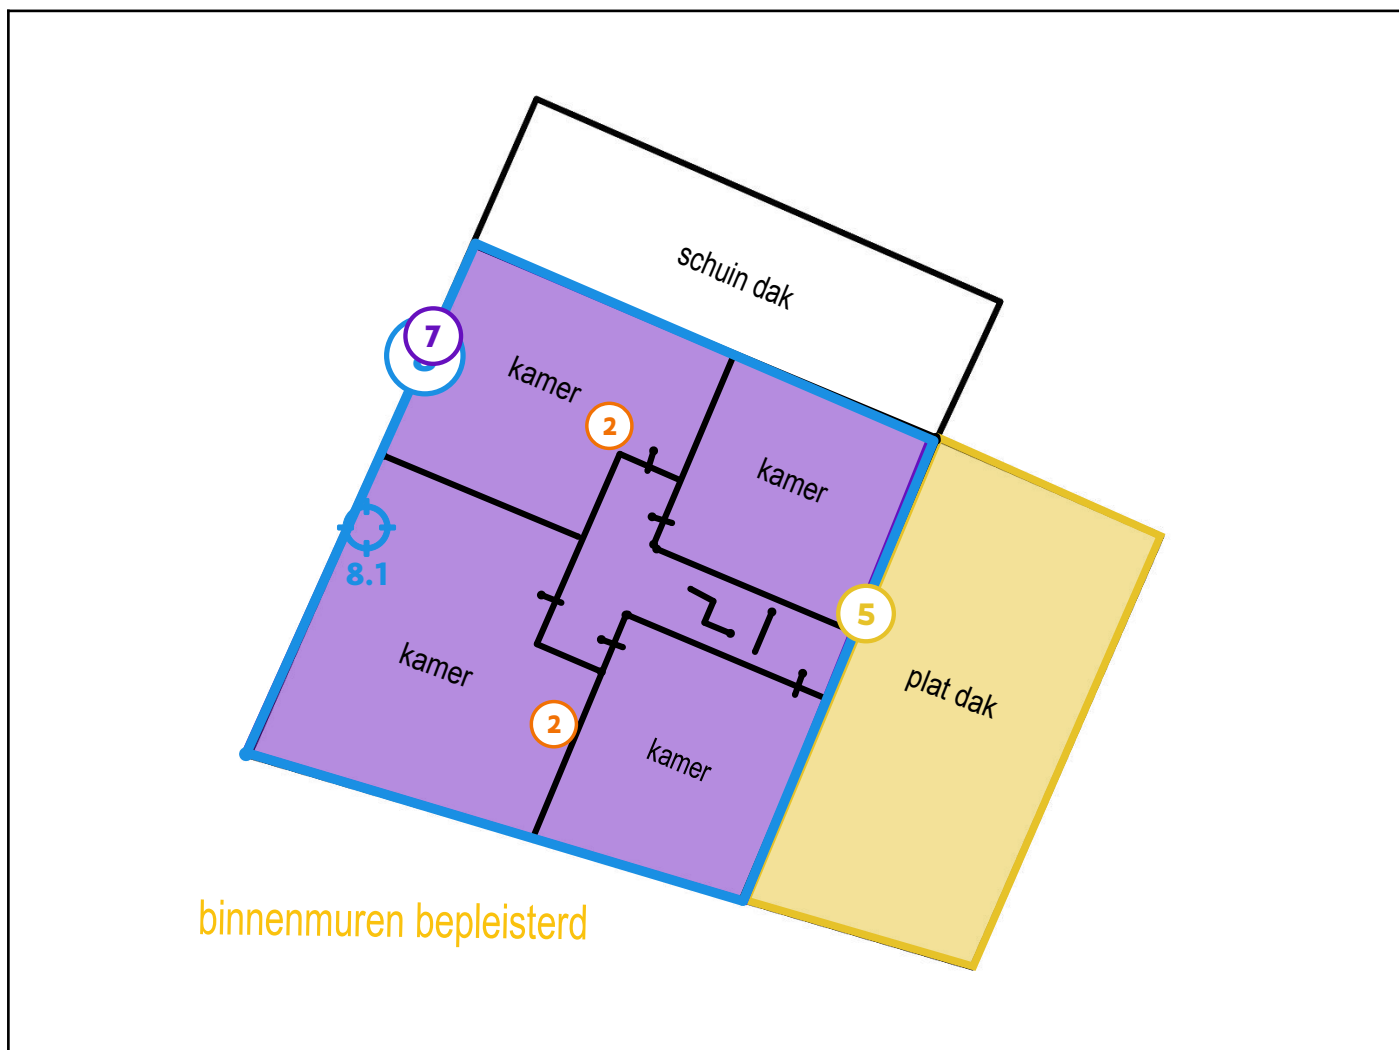
## Plan 1.2: 1ste verdiep

Beschrijving	Type	Actie
2. Bakeliet schakelaars - stopcontacten - lampfittings- zekeringen	Asbestmateriaal	Verwijderen
5. Roofing dakbedekking	Asbestmateriaal	Zorgvuldig beheren
7. Plafonds met voorzetpanelen	Advies	-
8. Pleisterwerk wanden	Geen asbest	-
8.1 Code: P529/MM01	Mengmonster	-

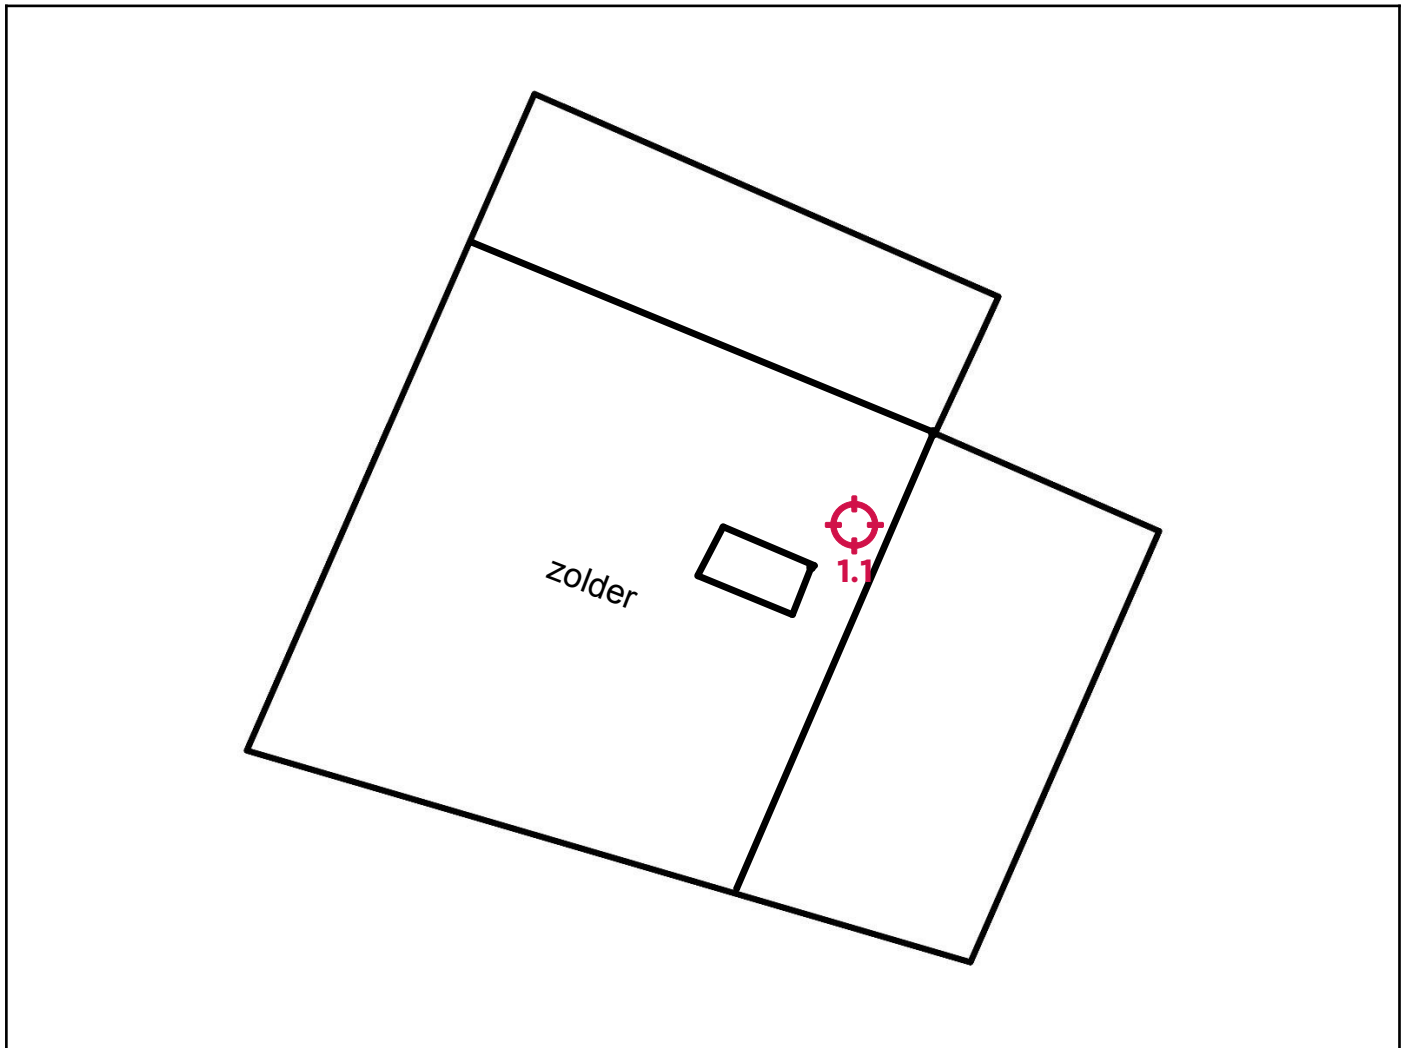
## Plan 1.3: zolder

Beschrijving	Type	Actie
1. Dak in cementleien	Asbestmateriaal	Dringend verwijderen
1.1 Code: P529/MM02	Puntmonster	-

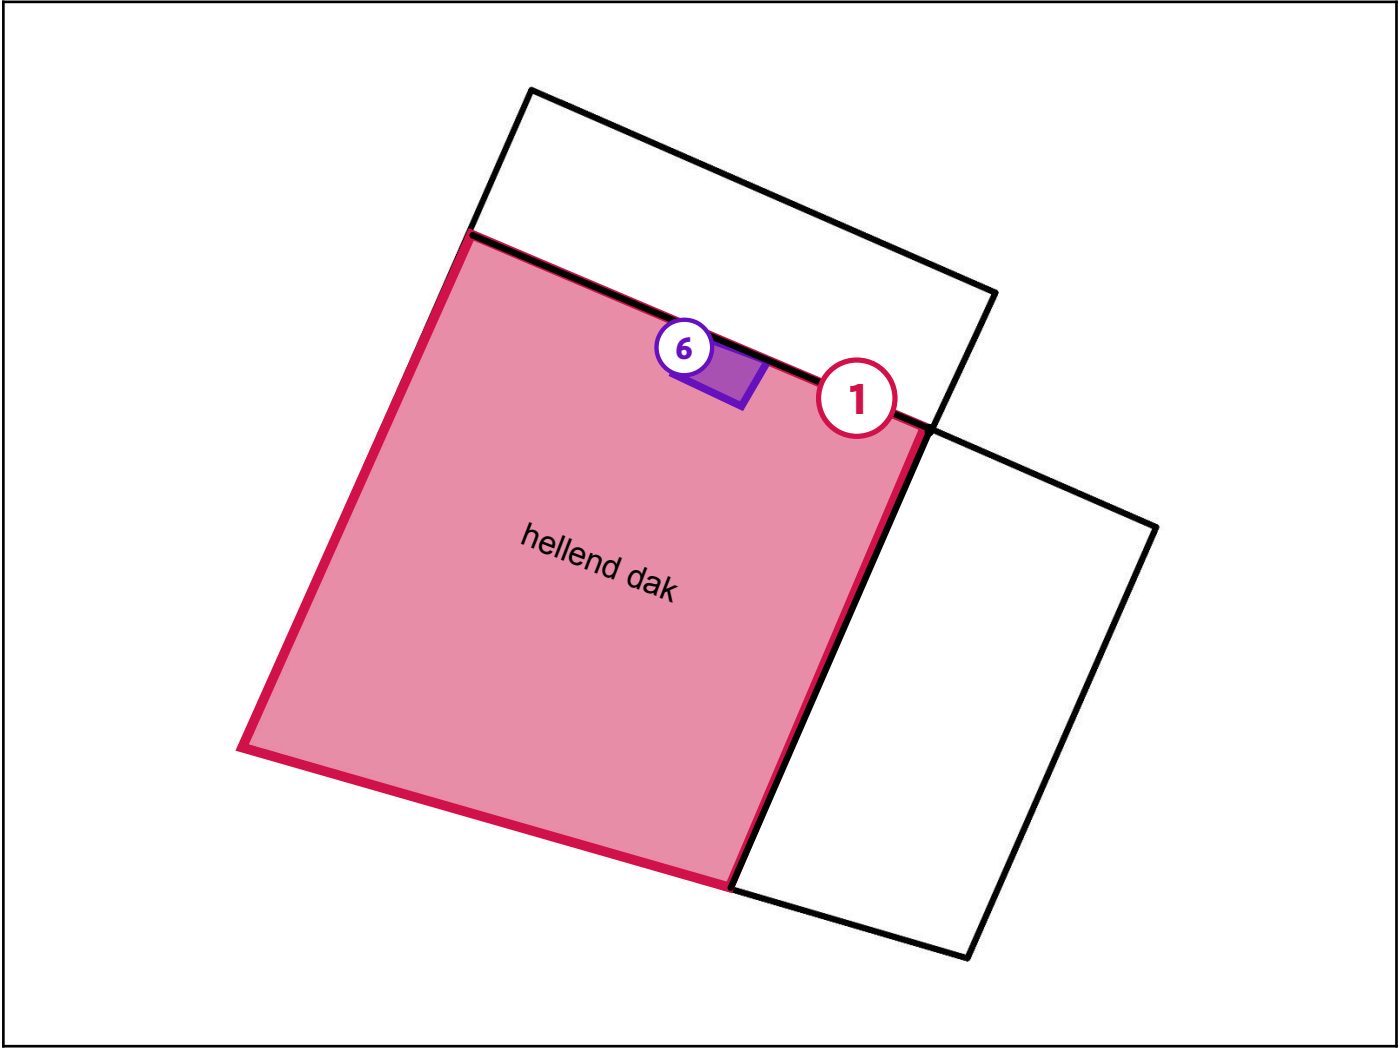
# Plan 1.4: Dak

Beschrijving	Type	Actie
1. Dak in cementleien	Asbestmateriaal	Dringend verwijderen
6. Schoorsteen rookgaskanaal	Beperking	-

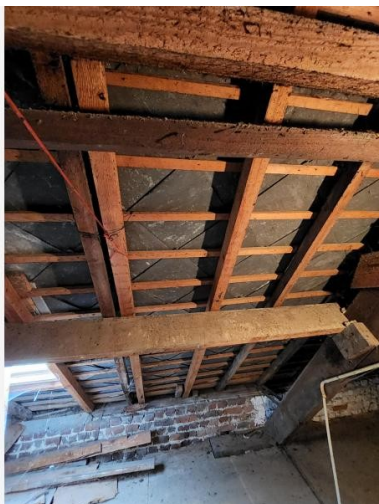
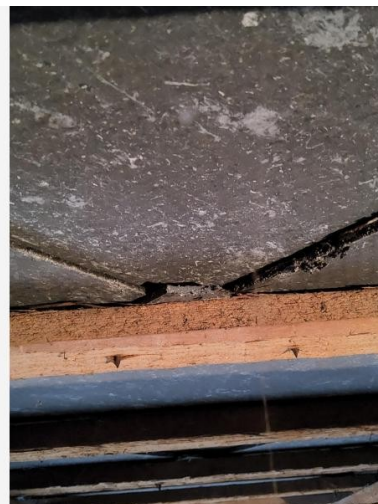
**Dringend verwijderen**

Eindbeoordeling materiaalrisico	Hoog materiaalrisico en/of hoge kans op vezelvrijgave
---------------------------------	---

Gebondenheid	Categorie 1: hechtgebonden in oorsprong
Asbestsoort (vezeltype)	Crocidoliet aanwezig
Asbestconcentratie	Laag (< 50%)
Afschermingsgraad van het gehele materiaal	Geheel of deels vrij aan de binnenlucht, maar geen contact met binnenluchtstromen
Toestand van het materiaal	Matig beschadigd, matig verweerd

#	Type	Referentie	Resultaat
1.1	Puntmonster	P529/MM02	Chrysotiel, Crocidoliet

Beschrijving	Dak in cementleien
Omgeving	Grenst aan binnen- en buitenlucht
Primaire drager	Schuin dak
Asbestmateriaal	Dak- en gevelbekleding - Lei, shingle
Bindmiddel van asbestmateriaal	Cement
Gebondenheid op basis van bindmiddel	Hecht
Hoeveelheid (oppervlakte - aantal)	<ul style="list-style-type: none"><li>• 80,00 m<sup>2</sup> - 1 stuk</li></ul>
Totale oppervlakte	80,00 m <sup>2</sup>
Eenvoudig bereikbaar	Ja
Bevestigingswijze	<ul style="list-style-type: none"><li>• Geklemd</li><li>• Genageld, geniet</li></ul>
Identificatiemethode	Een monstername door de asbestdeskundige met laboanalyse door een asbestlabo.
Destructieve handeling voor identificatie	Nee
Opmerking	De hoeveelheid is een zo nauwkeurig mogelijke opmeting, waar evenwel kleine afwijkingen op mogelijk zijn.

- Verwijder dit asbestmateriaal zo snel mogelijk. Volg de toestand goed op.
- Hemelwater dat afspoelt van asbestcement daken of gevels kan asbestdeeltjes bevatten. Gebruik het enkel voor gesloten circuits (bv. spoelen toiletten). Reinig na het vervangen van het dak of de gevel de dakgoten en regenwaterput of -ton om asbesthoudend sediment of slib te verwijderen

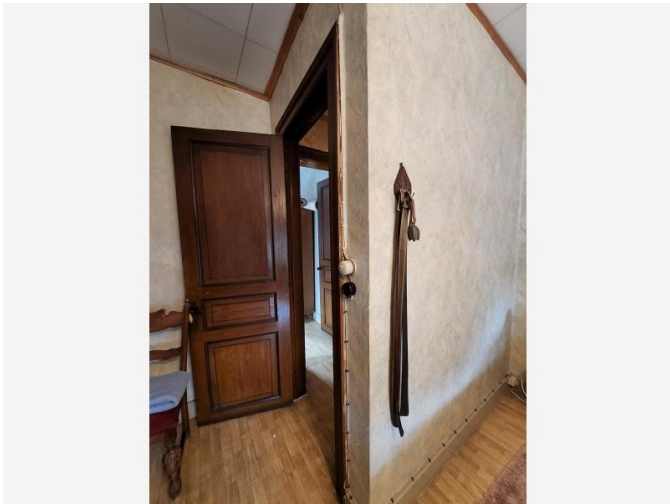
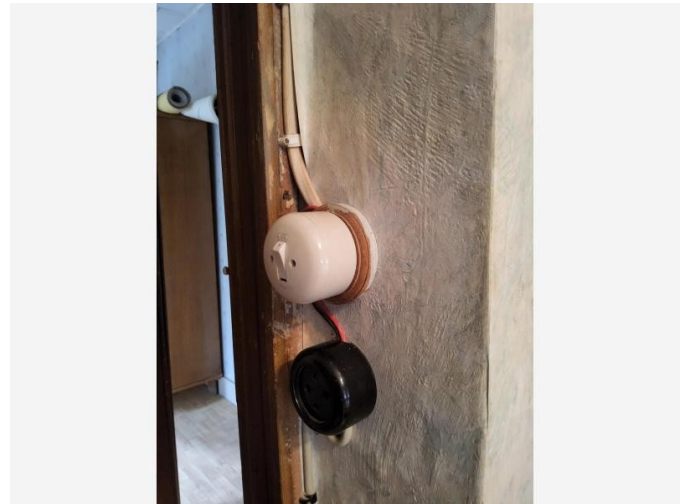
## Fiche 2: Bakeliet schakelaars - stopcontacten - lampfittings- zekeringen

Verwijderen

Algemeen, op meerdere plaatsen aanwezig.

Eindbeoordeling materiaalrisico	Verhoogd materiaalrisico en/of verhoogde kans op vezelvrijgave
---------------------------------	--

Gebondenheid	Categorie 1: hechtgebonden in oorsprong
Asbestsoort (vezeltype)	Crocidoliet aanwezig
Asbestconcentratie	Laag (< 50%)
Afschermingsgraad van het gehele materiaal	Geheel of deels vrij aan de binnenlucht, maar geen contact met binnenluchtstromen
Toestand van het materiaal	Licht beschadigd, licht verweerd. Intacte calciumsilicaatplaat of materiaal met categorie 3-gebondenheid

Beschrijving	Bakeliet schakelaars - stopcontacten - lampfittings- zekeringen
Omgeving	Binnen
Primaire drager	Communicatie en elektrische infrastructuur en uitrusting
Asbestmateriaal	Plaat, paneel, tablet - Type Bakeliet
Bindmiddel van asbestmateriaal	Kunststof of -hars
Gebondenheid op basis van bindmiddel	Hecht
Hoeveelheid (oppervlakte - dikte - aantal)	<ul style="list-style-type: none"> <li>0,01 m<sup>2</sup> - 8,00 cm - 15 stuks</li> </ul>
Totaal volume	0,012 m <sup>3</sup>
Eenvoudig bereikbaar	Ja
Bevestigingswijze	<ul style="list-style-type: none"> <li>Geschroefd</li> </ul>
Identificatiemethode	<p>De asbestdeskundige beoordeelt het materiaal als asbestverdacht en dus asbesthoudend, en dit zonder monstername.</p> <p>Motivatie: De monstername brengt andere schade aan dan schade die inherent is aan de monstername.</p>
Destructieve handeling voor identificatie	Nee
Opmerking	De hoeveelheid kan afwijken van de realiteit.

- Zorg voor een veilig beheer. Vermijd het beschadigen van het asbestmateriaal. Controleer de toestand jaarlijks op wijzigingen.
- Voer bijkomende staalname(s) uit.

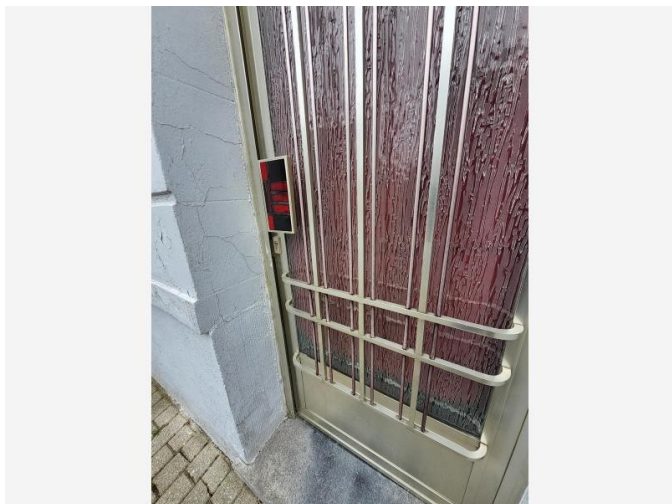
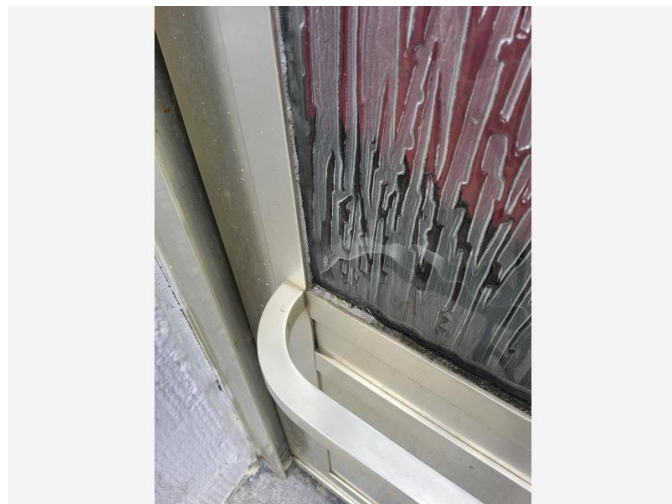
Verwijderen

Eindbeoordeling materiaalrisico	Verhoogd materiaalrisico en/of verhoogde kans op vezelvrijgave
---------------------------------	--

Gebondenheid	Categorie 1: hechtgebonden in oorsprong
Asbestsoort (vezeltype)	Alleen chrysotiel aanwezig
Asbestconcentratie	Laag (< 50%)
Afschermingsgraad van het gehele materiaal	Geheel of deels vrij aan de binnenlucht, maar geen contact met binnenluchtstromen
Toestand van het materiaal	Matig beschadigd, matig verweerd

#	Type	Referentie	Resultaat
3.1	Puntmonster	P529/MM03	Chrysotiel

Beschrijving	Mastiek
Omgeving	Grenst aan binnen- en buitenlucht
Primaire drager	Wandopening verticaal (raam, deur, ...)
Asbestmateriaal	In-situ afwerkingslagen - Pasta, stopverf, voegsel, stopsel, vulsel, mastiek, kitten, ...
Bindmiddel van asbestmateriaal	Kitten, mastiek, pasta
Gebondenheid op basis van bindmiddel	Hecht
Hoeveelheid (gewicht - aantal)	<ul style="list-style-type: none"><li>• 1,00 kg - 1 stuk</li></ul>
Totaal gewicht	1,00 kg
Eenvoudig bereikbaar	Ja
Bevestigingswijze	<ul style="list-style-type: none"><li>• Verlijmd, ingegoten, versmeerd</li></ul>
Identificatiemethode	Een monstername door de asbestdeskundige met laboanalyse door een asbestlabo.
Destructieve handeling voor identificatie	Nee
Opmerking	<p>De hoeveelheid is een zo nauwkeurig mogelijke opmeting, waar evenwel kleine afwijkingen op mogelijk zijn.</p> <p>(Voor alle ramen en deuren)</p>

- Zorg voor een veilig beheer. Vermijd het beschadigen van het asbestmateriaal. Controleer de toestand jaarlijks op wijzigingen.
- Verwijder dit asbestmateriaal zo snel mogelijk. Volg de toestand goed op.

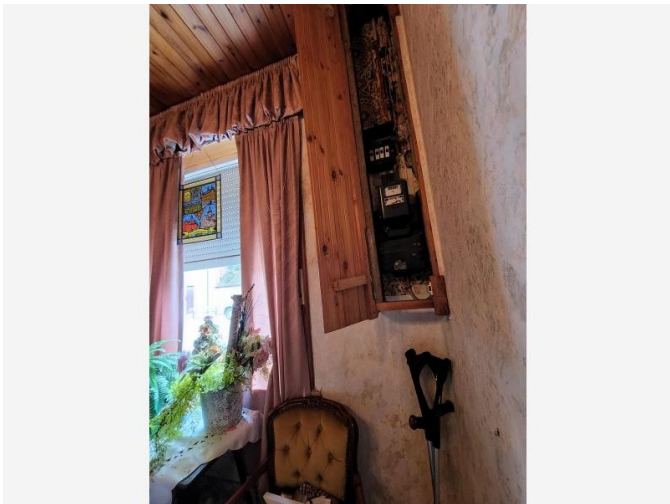
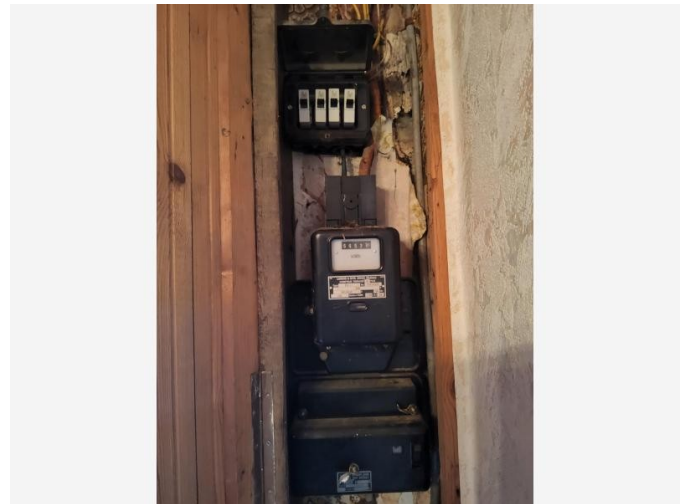
Zorgvuldig beheren

Eindbeoordeling materiaalrisico	Laag materiaalrisico en/of verlaagde kans op vezelvrijgave
---------------------------------	--

Gebondenheid	Categorie 1: hechtgebonden in oorsprong
Asbestsoort (vezeltype)	Crocidoliet aanwezig
Asbestconcentratie	Laag (< 50%)
Afschermingsgraad van het gehele materiaal	Geheel of deels vrij aan de binnenlucht, maar geen contact met binnenluchtstromen
Toestand van het materiaal	Onbeschadigd, niet verweerd

Beschrijving	Bakeliet - teller elektriciteit
Omgeving	Binnen
Primaire drager	Communicatie en elektrische infrastructuur en uitrusting
Asbestmateriaal	Plaat, paneel, tablet - Type Bakeliet
Bindmiddel van asbestmateriaal	Kunststof of -hars
Gebondenheid op basis van bindmiddel	Hecht
Hoeveelheid (oppervlakte - dikte - aantal)	<ul style="list-style-type: none"><li>• 0,30 m<sup>2</sup> - 1,00 cm - 1 stuk</li></ul>
Totaal volume	0,003 m <sup>3</sup>
Eenvoudig bereikbaar	Ja
Bevestigingswijze	<ul style="list-style-type: none"><li>• Geklemd</li><li>• Geschroefd</li></ul>
Identificatiemethode	<p>De asbestdeskundige beoordeelt het materiaal als asbestverdacht en dus asbesthoudend, en dit zonder monstername.</p> <p>Motivatie: De materialen behoren niet toe aan de eigenaar voor wie de asbestdeskundige de asbestinventaris uitvoert.</p>
Destructieve handeling voor identificatie	Nee
Opmerking	De hoeveelheid is een zo nauwkeurig mogelijke opmeting, waar evenwel kleine afwijkingen op mogelijk zijn.

- Zorg voor een veilig beheer. Vermijd het beschadigen van het asbestmateriaal. Controleer de toestand jaarlijks op wijzigingen.
- Voer bijkomende staalname(s) uit.

De elektrische teller is eigendom van uw netbeheerder en mag niet zondermeer door derden worden verwijderd of gemanipuleerd. Wend u tot uw netbeheerder voor meer informatie.

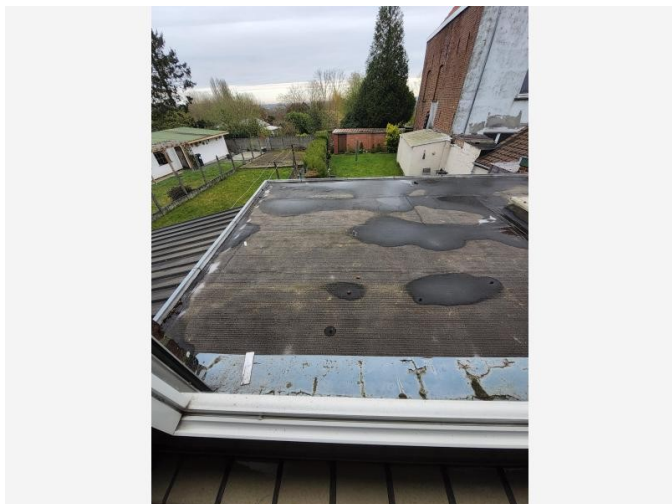
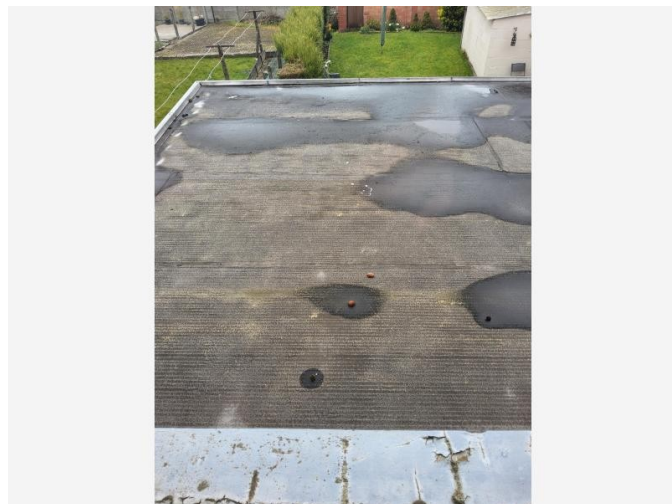
Zorgvuldig beheren

Beschrijving	Roofing dakbedekking
Omgeving	Buiten
Primaire drager	Plat dak
Asbestmateriaal	Dak- en gevelbekleding - Roofing
Bindmiddel van asbestmateriaal	Bitumen (roofing, teer, asfalt)
Gebondenheid op basis van bindmiddel	Hecht
Hoeveelheid (oppervlakte - aantal)	• 30,00 m <sup>2</sup> - 1 stuk
Totale oppervlakte	30,00 m <sup>2</sup>
Eenvoudig bereikbaar	Ja
Bevestigingswijze	• Verlijmd, ingegoten, versmeerd
Identificatiemethode	<p>De asbestdeskundige beoordeelt het materiaal als asbestverdacht en dus asbesthoudend, en dit zonder monstername.</p> <p>Motivatie: De monstername brengt andere schade aan dan schade die inherent is aan de monstername.</p>
Destructieve handeling voor identificatie	Nee
Opmerking	<p>De hoeveelheid is een zo nauwkeurig mogelijke opmeting, waar evenwel kleine afwijkingen op mogelijk zijn.</p> <p>Controle en staalname van eventuele onderliggende lagen is enkel mogelijk mits uitbreiding naar een aanvullend destructief onderzoek.</p>

- Zorg voor een veilig beheer. Vermijd het beschadigen van het asbestmateriaal. Controleer de toestand jaarlijks op wijzigingen.
- Voer bijkomende staalname(s) uit.

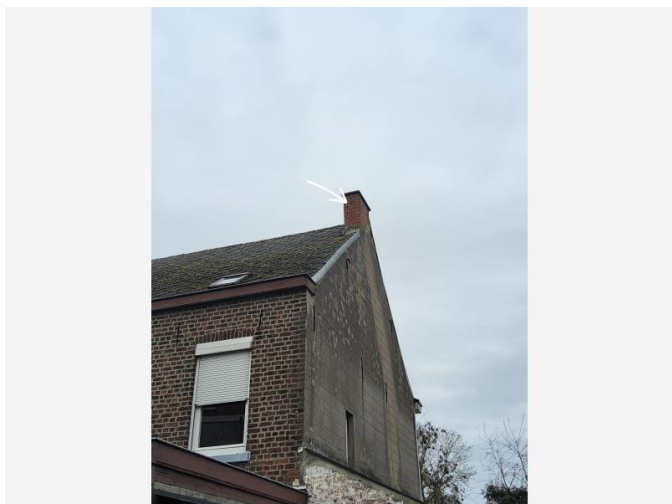
(Asbest)materiaal	Rookgaskanaal
Karakterisatie	Asbest (verdacht)
Primaire drager	HVAC infrastructuur en uitrusting

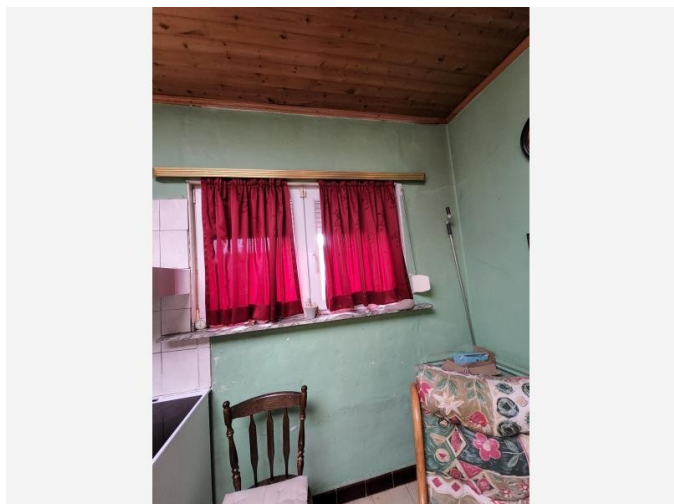
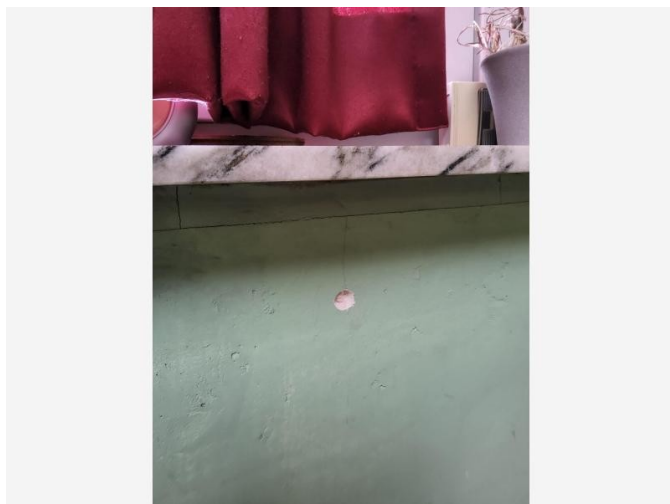
## Fiche 8: Pleisterwerk wanden

Geen asbest

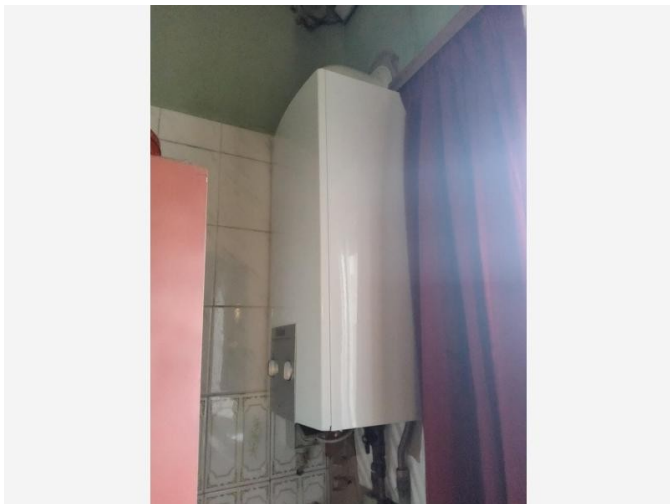
### Fiche 9: Brander

Beschrijving	Notitie	Terug te vinden op plannen
Fiche 9: Brander	De brander bevat mogelijk asbesthoudende pakkingen, dichtingen, isolatiematerialen of andere asbestverdachte elementen. Laat dit onderzoeken door een bevoegd technicus bij onderhoud of vervanging.	-
