Asbestinventarisatetest

Zwaanstraat 1B, 1570 Pajottegem

Attestnummer : **20260506-000249.000**

Uitgegeven op : **06.05.2026**

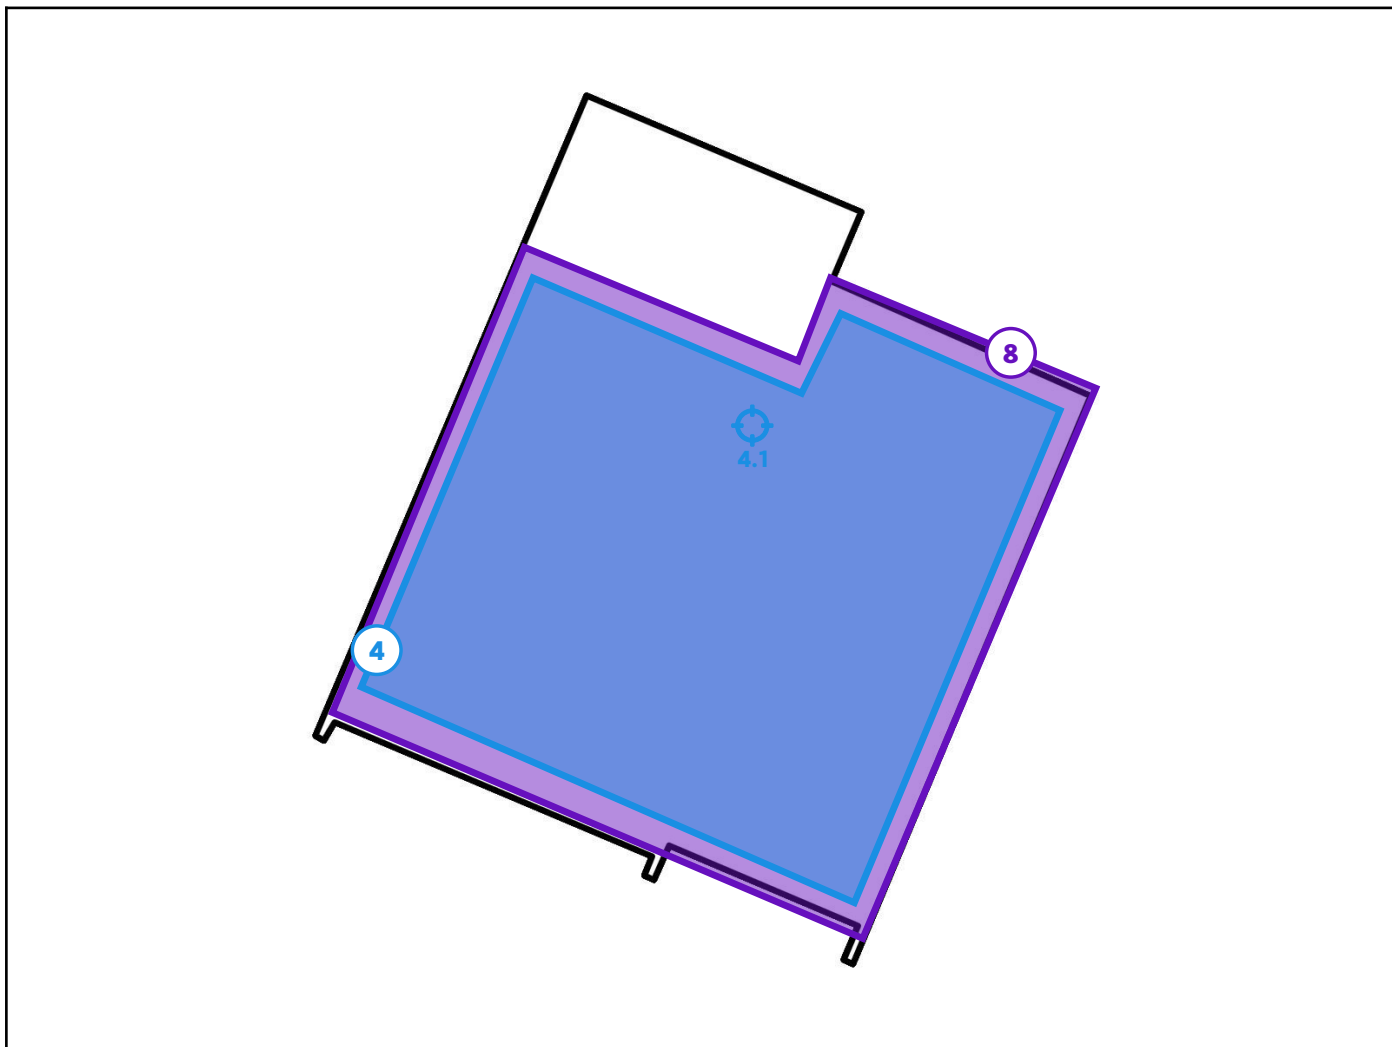
Plan 1.5: Dak plan

Beschrijving	Type	Actie
4. Onderdak in vezelcementplaat	Geen asbest	-
4.1 Code: 20260502ZWA1BS1	Puntmonster	-
8. Dakbedekking in betonpannen	Overige ruimte of materiaal	-

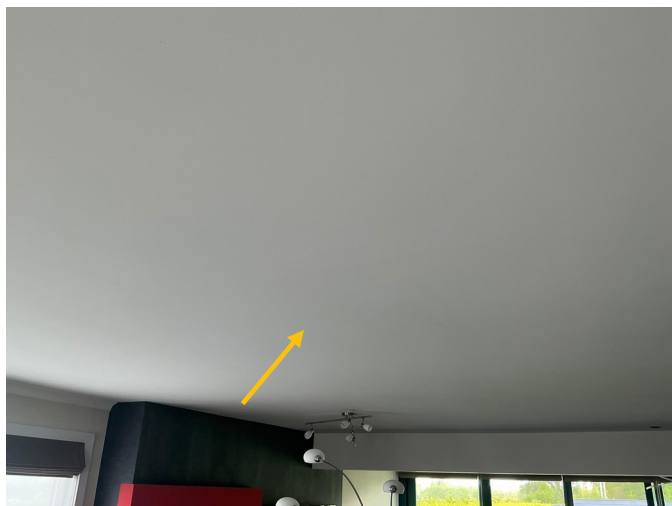
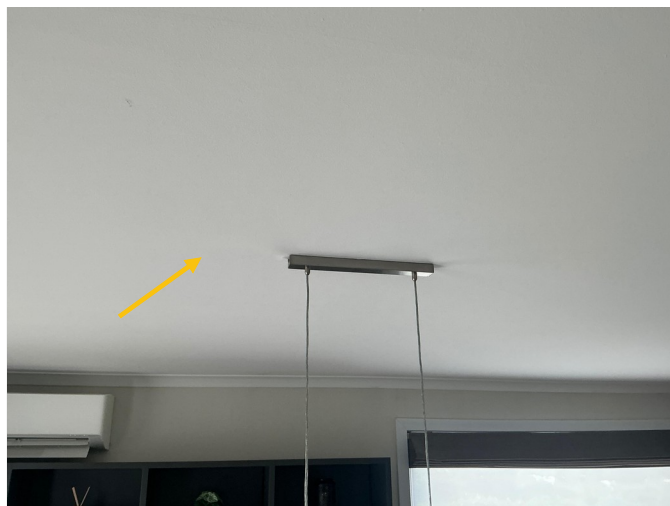
De plafonds zijn uitgewerkt in gipsplaat. Deze bezitten geen asbesthoudende eigenschappen.

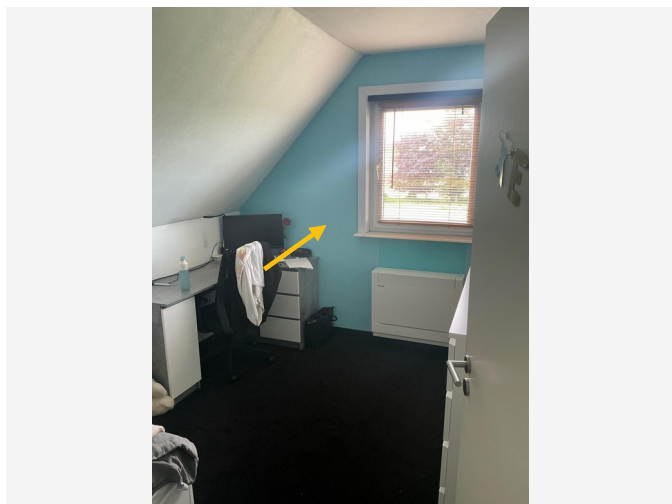
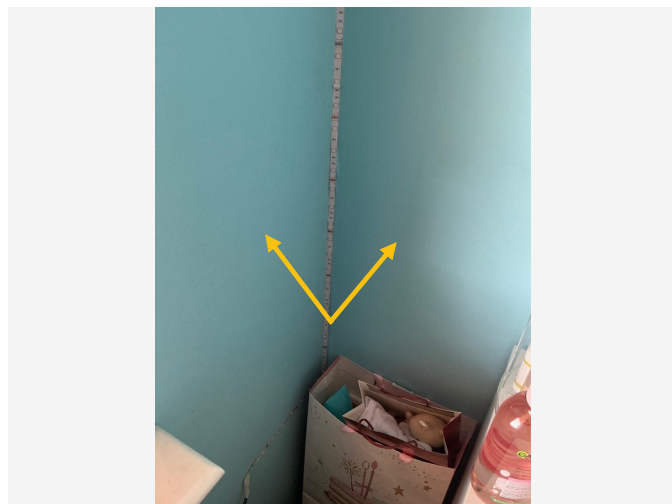
De wanden zijn uitgewerkt in gipsplaat. Deze bezitten geen asbesthoudende eigenschappen.

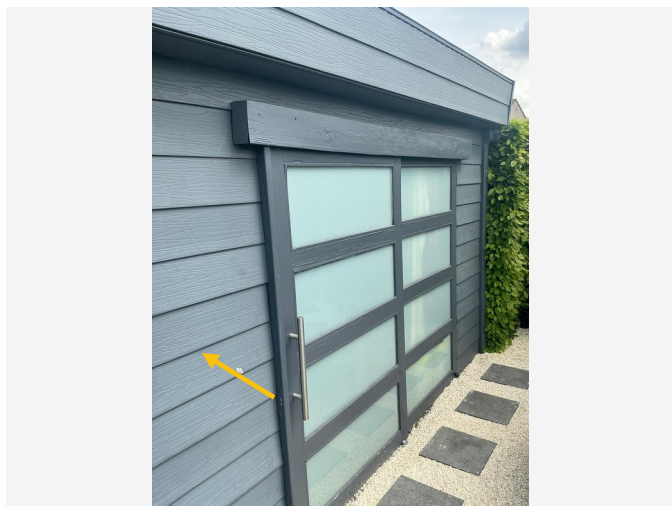
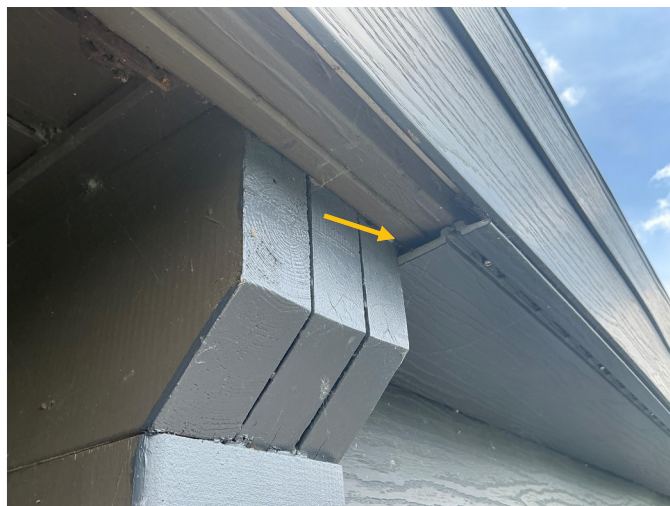
Poolhouse en carport zijn afgewerkt met kunststof seidings. Deze bezitten geen asbesthoudende eigenschappen.

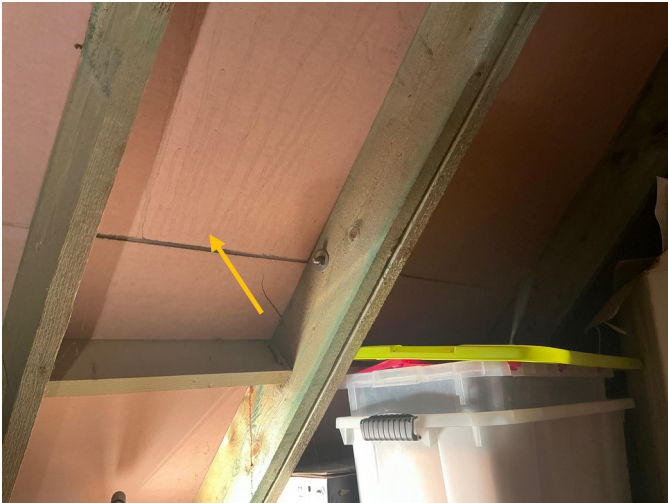
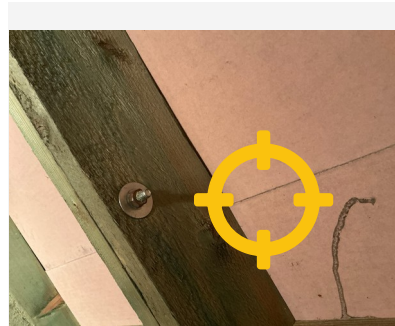
Fiche 4: Onderdak in vezelcementplaat

Conclusie

Geen asbest

#	Type	Referentie	Resultaat
4.1	Puntmonster	20260502ZWA1BS1	Geen asbest

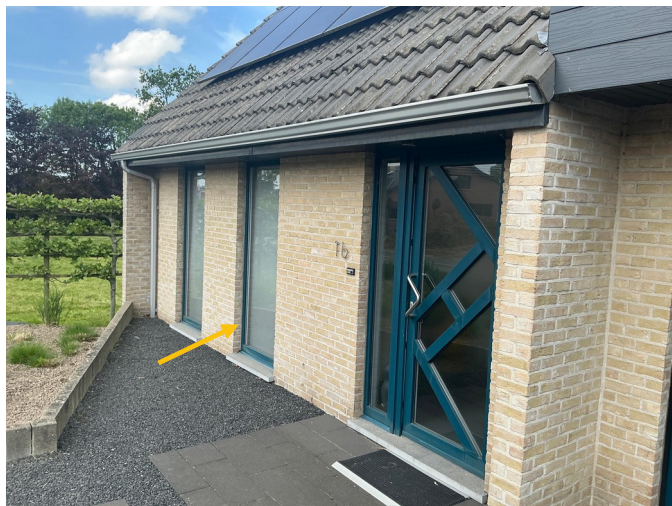
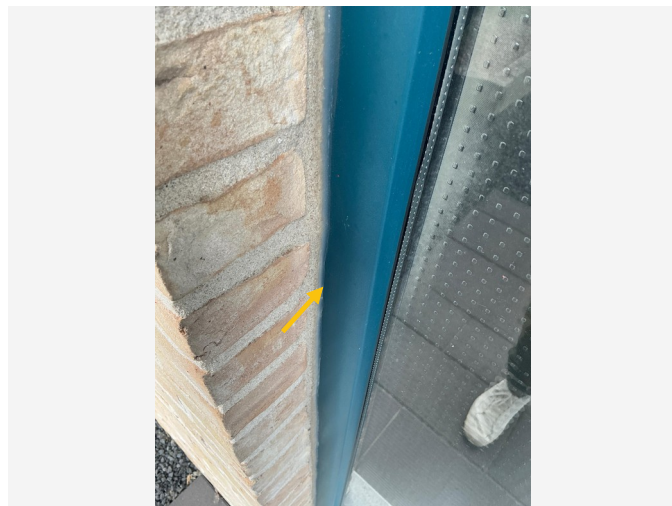
Beschrijving	Notitie	Terug te vinden op plannen
Fiche 5: Buitenschrijnwerk	Zowel de profielen als de gebruikte hechtingskit van het buitenschrijnwerk bezitten geen asbesthoudende kenmerken.	Plan 1.1: Gelijkvloers plan Plan 1.3: Verdieping plan
Fiche 6: Dakbedekking metalen profielpanelen	De dakbedekking bestaat uit metalen profielpanelen. Deze bezitten geen asbesthoudende kenmerken.	Plan 2.1: Carport plan Plan 3.1: Poolhouse plan
Fiche 7: CV-ketel	De gaswandketel is een recent model. Deze bezit geen asbesthoudende componenten.	Plan 1.1: Gelijkvloers plan
Fiche 8: Dakbedekking in betonpannen	De dakbedekking bestaat uit betonpannen. Deze bezitten geen asbesthoudende eigenschappen.	Plan 1.5: Dak plan
