Asbestinventarisatetest

Hunnegemstraat 43, 9500 Geraardsbergen

Attestnummer : 20260323-000475.000

Niet-asbestveilig

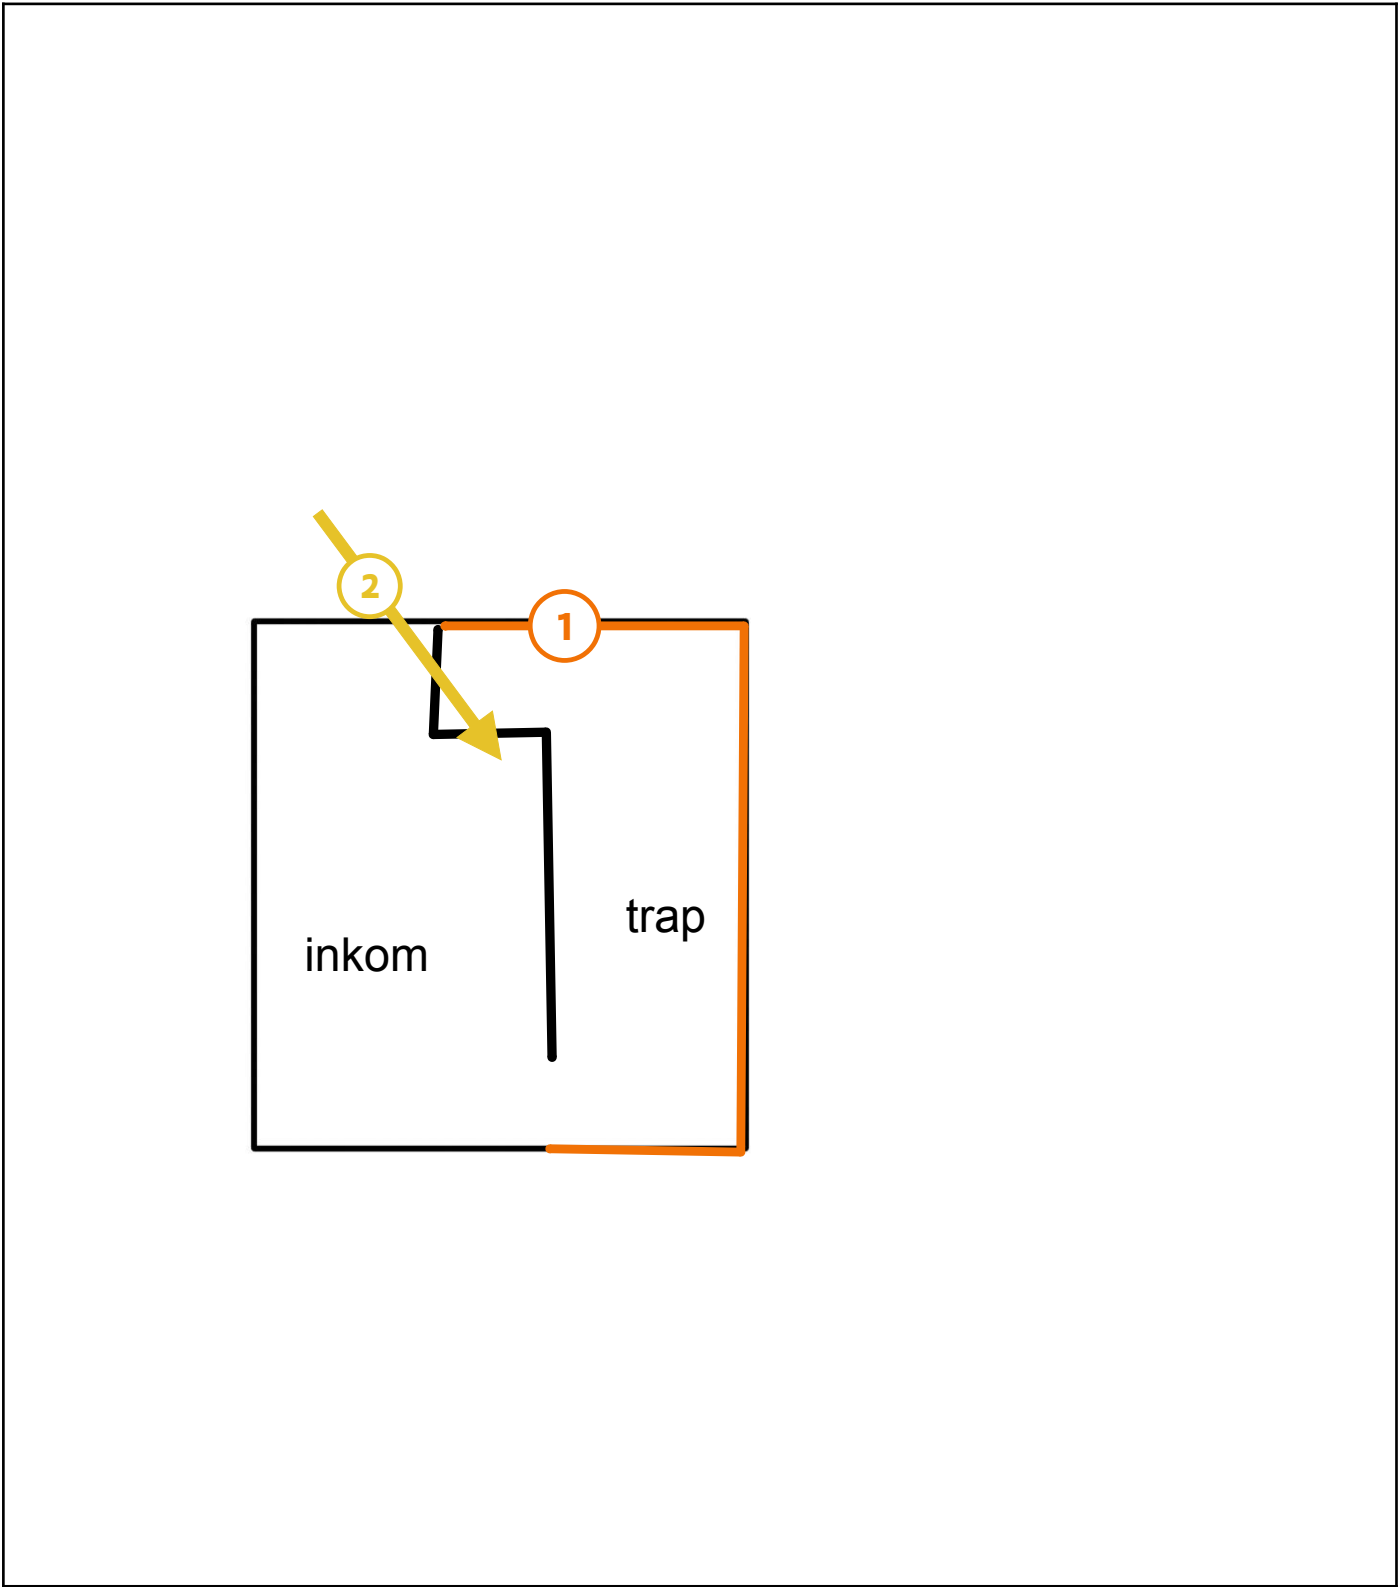
Plan 1.3: Inkom

1. Asbest lambrisering	Asbestmateriaal	Verwijderen
2. asbest cement afvoerbuīs	Asbestmateriaal	Zorgvuldig beheren

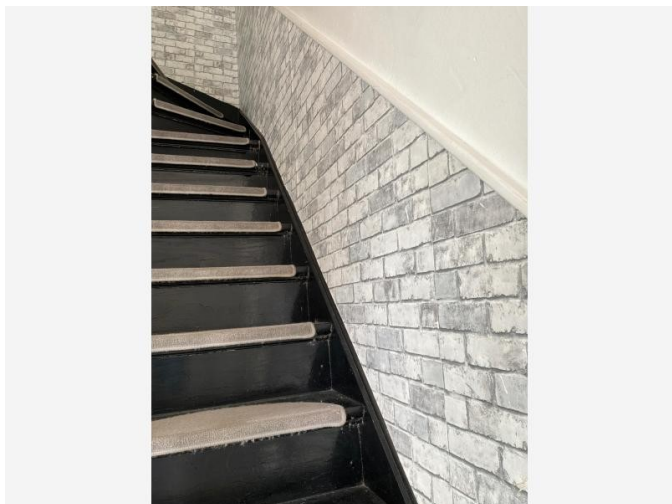
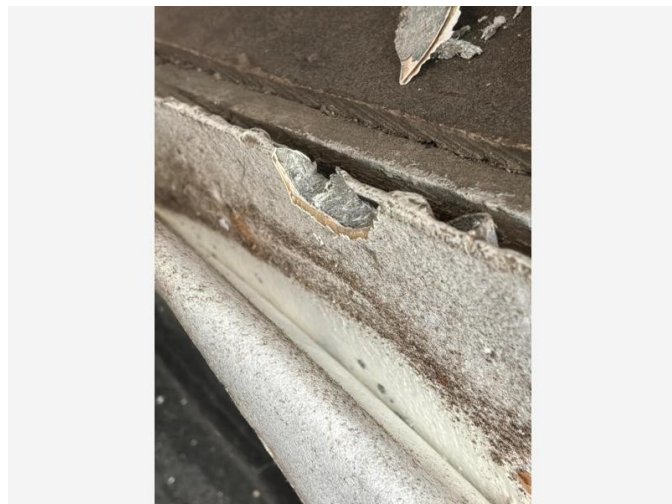
Eindbeoordeling materiaalrisico	Verhoogd materiaalrisico en/of verhoogde kans op vezelvrijgave
---------------------------------	--

Gebondenheid	Categorie 1: hechtgebonden in oorsprong
Asbestsoort (vezeltype)	Crocidoliet aanwezig
Asbestconcentratie	Laag (< 50%)
Afschermingsgraad van het gehele materiaal	Geheel of deels vrij aan de binnenlucht, maar geen contact met binnenluchtstromen
Toestand van het materiaal	Licht beschadigd, licht verweerd. Intacte calciumsilicaatplaat of materiaal met categorie 3-gebondenheid

Beschrijving	Asbest lambrisering
Omgeving	Binnen
Primaire drager	Binnenwand
Asbestmateriaal	Dak- en gevelbekleding - Plaat
Bindmiddel van asbestmateriaal	Cement
Gebondenheid op basis van bindmiddel	Hecht
Hoeveelheid (oppervlakte - dikte - aantal)	• 20,00 m ² - 1,00 cm - 1 stuk
Totaal volume	0,20 m ³
Eenvoudig bereikbaar	Ja
Bevestigingswijze	• Verlijmd, ingegoten, versmeerd
Identificatiemethode	<p>De asbestdeskundige beoordeelt het materiaal als asbestverdacht en dus asbesthoudend, en dit zonder monstername.</p> <p>Motivatie: De monstername brengt andere schade aan dan schade die inherent is aan de monstername.</p>
Destructieve handeling voor identificatie	Nee
Opmerking	Geschatte hoeveelheid

Verwijderen

- Zorg voor een veilig beheer. Vermijd het beschadigen van het asbestmateriaal. Controleer de toestand jaarlijks op wijzigingen.
- Voer bijkomende staalname(s) uit.

- Hermetische zone (erkend asbestverwijderaar)
Vanwege verlijmd karakter kan dit enkel in een hermetische zone verwijderd worden.

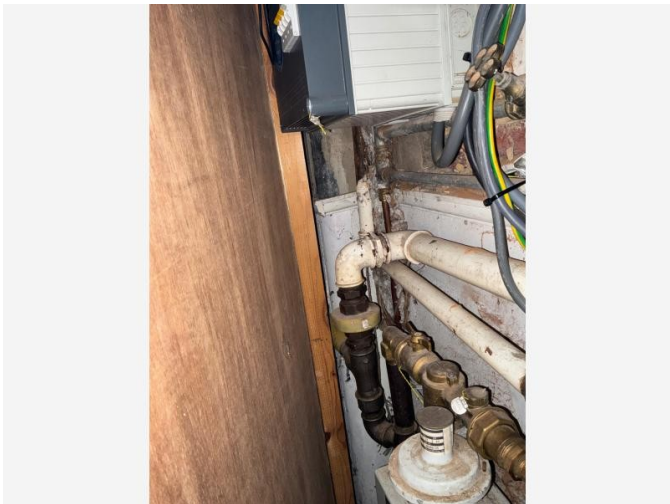
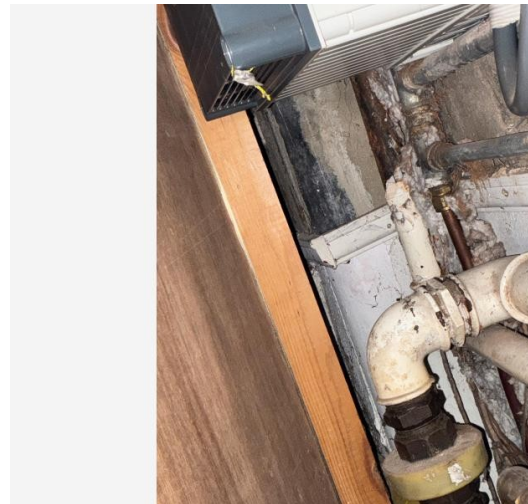
Eindbeoordeling materiaalrisico	Zeer laag materiaalrisico en/of zeer lage kans op vezelvrijgave
---------------------------------	---

Gebondenheid	Categorie 1: hechtgebonden in oorsprong
Asbestsoort (vezeltype)	Crocidoliet aanwezig
Asbestconcentratie	Laag (< 50%)
Afschermingsgraad van het gehele materiaal	Stootvaste afscherming of omkasting
Toestand van het materiaal	Licht beschadigd, licht verweerd. Intacte calciumsilicaatplaat of materiaal met categorie 3-gebondenheid

Beschrijving	asbest cement afvoerbuIs
Omgeving	Buiten
Primaire drager	Fundering-draagstructuur (horizontaal, verticaal)
Asbestmateriaal	Buis, koker, leiding, pijp, doorvoer
Bindmiddel van asbestmateriaal	Cement
Gebondenheid op basis van bindmiddel	Hecht
Hoeveelheid (lengte - omtrek - dikte - aantal)	<ul style="list-style-type: none">• 3,00 m - 40,00 cm - 1,00 cm - 1 stuk
Totaal volume	0,012 m ³
Eenvoudig bereikbaar	Ja
Bevestigingswijze	<ul style="list-style-type: none">• Verlijmd, ingegoten, versmeerd
Identificatiemethode	De asbestdeskundige beoordeelt het materiaal als asbesthoudend, en dit zonder monsternamen.
Destructieve handeling voor identificatie	Nee
Opmerking	Geschatte hoeveelheid. Vezels zichtbaar met blote oog

Zorgvuldig beheren

- Zorg voor een veilig beheer. Vermijd het beschadigen van het asbestmateriaal. Controleer de toestand jaarlijks op wijzigingen.
- Hemelwater dat afspoelt van asbestcement daken of gevels kan asbestdeeltjes bevatten. Gebruik het enkel voor gesloten circuits (bv. spoelen toiletten). Reinig na het vervangen van het dak of de gevel de dakgoten en regenwaterput of -ton om asbesthoudend sediment of slib te verwijderen
- Voer bijkomende staalname(s) uit.

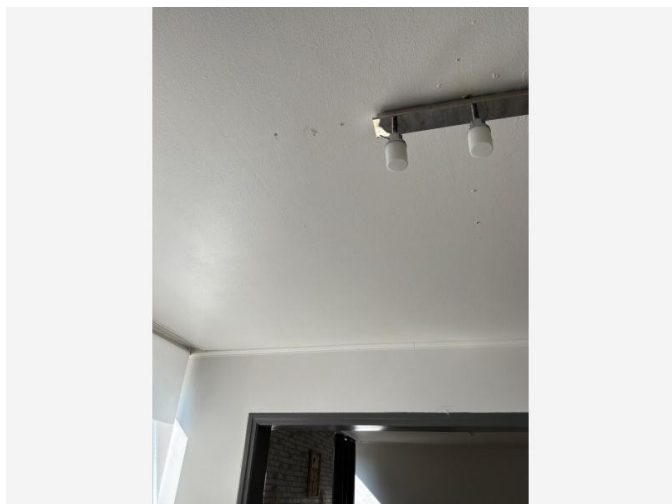
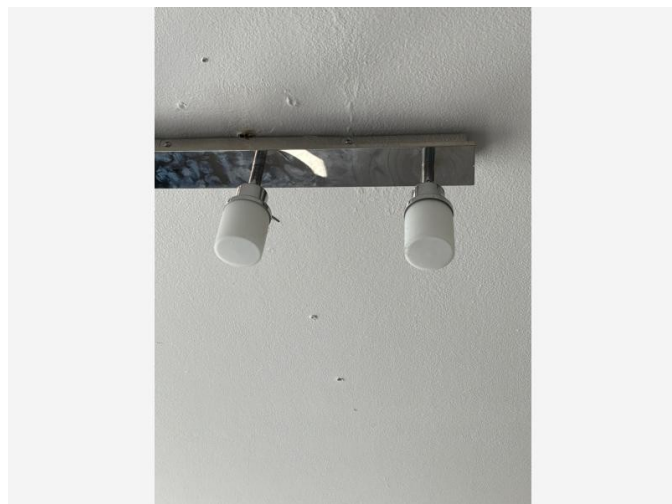
Niet asbest verdacht type plafondplaat. Er kan geen uitspraak gedaan worden over mogelijks achterliggende lagen

Basis voor advies	De asbestdeskundige beoordeelt het materiaal als niet-asbestverdacht.
Primaire drager	Plafond
(Asbest)materiaal	Dak- en gevelbekleding - Plaat

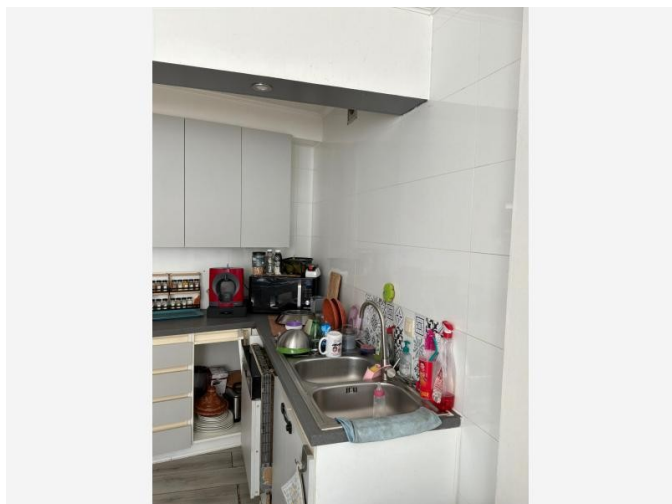
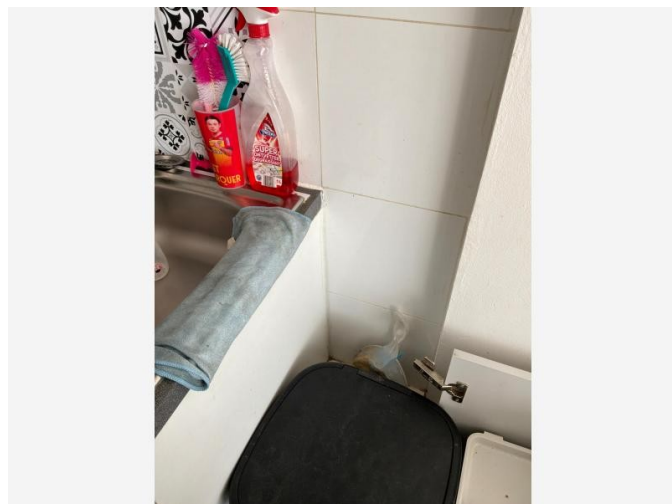
Volgens het IP moeten lijmlagen steeds bemonsterd worden. De inspecteur kon tijdens zijn bezoek geen lijmlagen vaststellen. Echter is er een redelijk vermoeden dat achter de tegels zich een lijmlaag zou bevinden. Indien blijkt tijdens werken dat zich hier een lijmlaag bevindt, is extra staalname aangewezen.

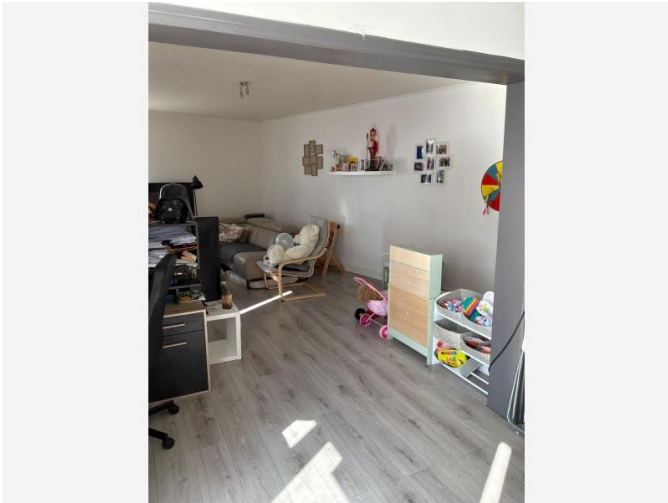
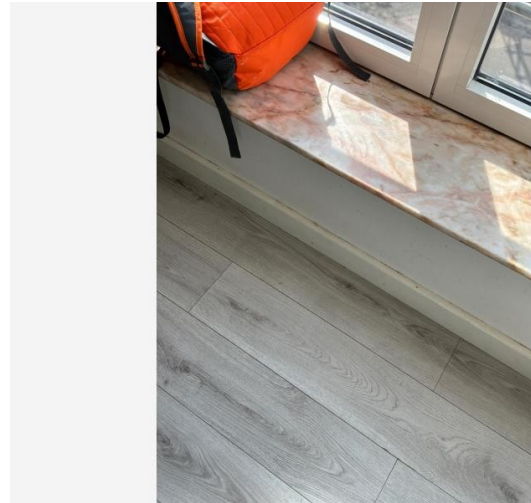
Fiche 5: pleisterwerk wanden

Geen asbest

#	Type	Referentie	Resultaat
5.1	Mengmonster	mm01	Geen asbest
