# Asbestinventarisatetest

Watermolenstraat 120, 9500 Geraardsbergen

Attestnummer : 20260519-000541.000

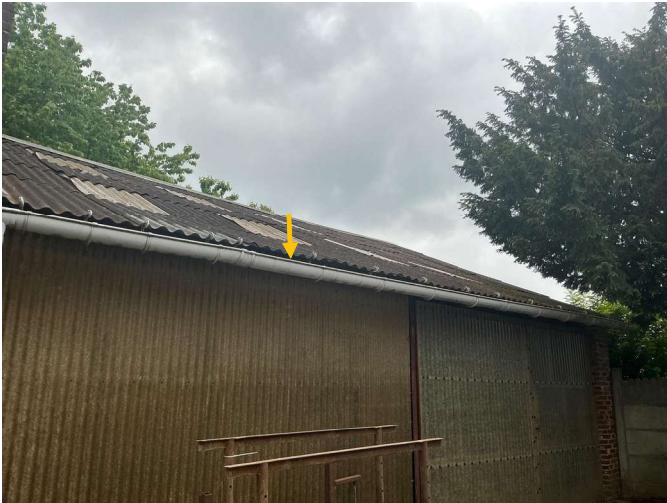
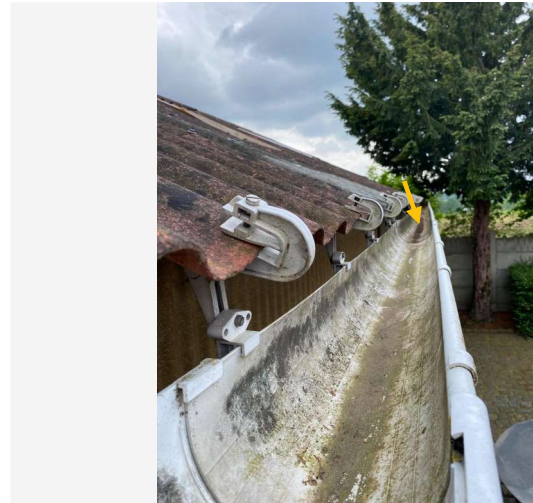
Het asbestmateriaal valt onder de mijlpaal van 2040.

**Dringend verwijderen**

| Beschrijving | Sediment dakgoot |
| Bron van de resten | De bron van de resten is het schuin dak bedekt met asbesthoudende golfplaten. |
| Gebondenheid resten | Niet hecht |
| Hoeveelheid (gewicht - aantal) | <ul style="list-style-type: none"> <li>0,25 kg - 1 stuk</li> </ul> |

- Verwijder het asbestafval.
- Voer bijkomende staalname(s) uit.

- Eenvoudige handelingen: mag via doe-het-zelf of door werknemer(s) met opleidingsattest eenvoudige handelingen  
Deze asbesthoudende toepassing kan door een aannemer met opleidingsattest eenvoudige handelingen of DHZ verwijderd worden. Conform de geldende verwijderingsprotocollen en veiligheidsvoorschriften. Met extra aandacht voor het gebruik van de gepaste persoonlijke beschermingsmiddelen, het vermijden van vezelvrijgave en de afvoer naar een erkende verwerkingsinstallatie.

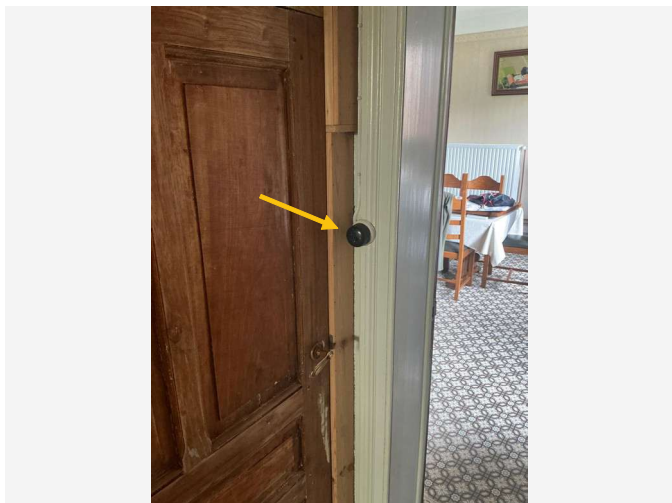
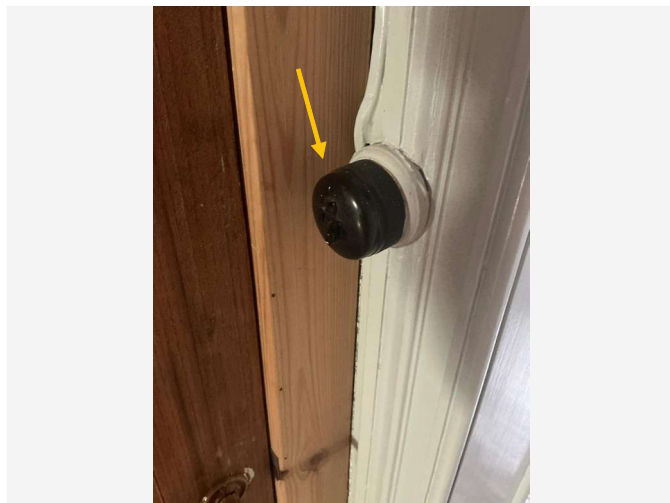
## Fiche 2: Bakeliet stopcontacten, lichtarmaturen en schakelaars

Het asbestmateriaal valt onder de mijlpaal van 2040.

Verwijderen

| Eindbeoordeling materiaalrisico | Verhoogd materiaalrisico en/of verhoogde kans op vezelvrijgave |
| Opmerking | Er is voor crocidoliet gekozen omdat er geen staal werd genomen. Een staalname kan deze risico-analyse beïnvloeden. |

| Asbestsoort (vezeltype) | Crocidoliet aanwezig |
| Toestand van het materiaal | Licht beschadigd, licht verweerd. Intacte calciumsilicaatplaat of materiaal met categorie 3-gebondenheid |

- Zorg voor een veilig beheer. Vermijd het beschadigen van het asbestmateriaal. Controleer de toestand jaarlijks op wijzigingen.
- Voer bijkomende staalname(s) uit.

- Eenvoudige handelingen: mag via doe-het-zelf of door werknemer(s) met opleidingsattest eenvoudige handelingen  
Bij het verwijderen van oude bakeliet, is het belangrijk om strikt veiligheidsmaatregelen te volgen. Bakeliet zelf kan asbest bevatten. Hier zijn enkele stappen en voorzorgsmaatregelen die je moet nemen, in overeenstemming met de Codex over het welzijn op het werk

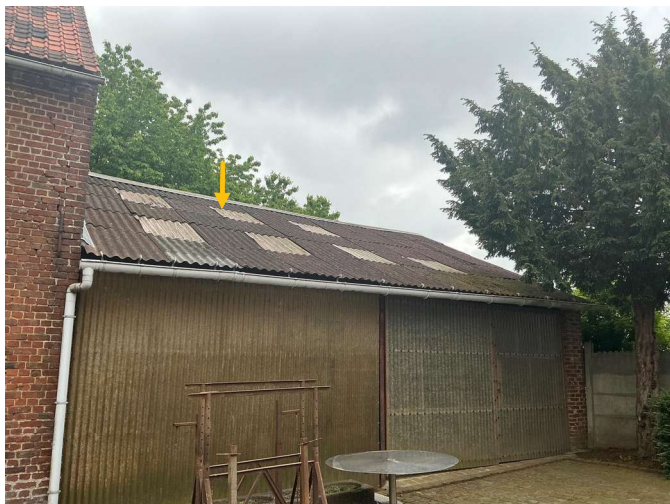
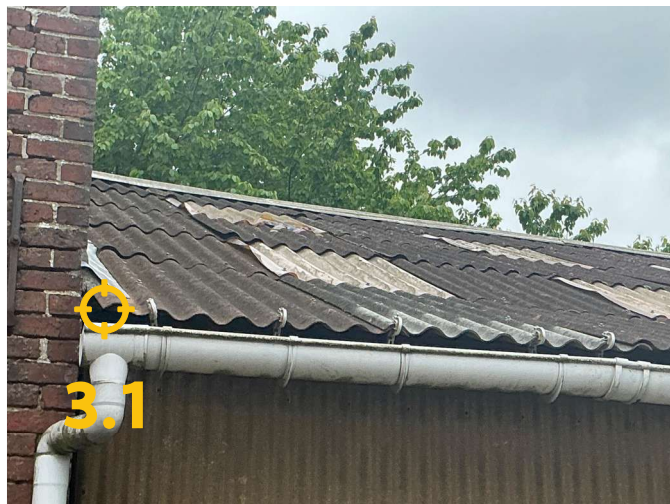
Het asbestmateriaal valt onder de mijlpaal van 2034.

Verwijderen

| Eindbeoordeling materiaalisico | Verhoogd materiaalisico en/of verhoogde kans op vezelvrijgave |

| Asbestsoort (vezeltype) | Alleen chrysotiel aanwezig |
| Toestand van het materiaal | Matig beschadigd, matig verweerd |

| # | Type | Referentie | Resultaat |
|---|---|---|---|
| 3.1 | Puntmonster | 20260506WAT120S2 | Chrysotiel |

| Beschrijving | Golfplaten uit asbestcement |
| Hoeveelheid (oppervlakte - aantal) | <ul style="list-style-type: none"><li>• 96,00 m<sup>2</sup> - 1 stuk</li></ul> |

- Verwijder dit asbestmateriaal zo snel mogelijk. Volg de toestand goed op.
- Hemelwater dat afspoelt van asbestcement daken of gevels kan asbestdeeltjes bevatten. Gebruik het enkel voor gesloten circuits (bv. spoelen toiletten). Reinig na het vervangen van het dak of de gevel de dakgoten en regenwaterput of -ton om asbesthoudend sediment of slib te verwijderen

- Eenvoudige handelingen: mag via doe-het-zelf of door werknemer(s) met opleidingsattest eenvoudige handelingen  
Vanwege het volume dient deze asbesthoudende toepassing door een aannemer met opleidingsattest eenvoudige handelingen verwijderd worden. Conform de geldende verwijderingsprotocollen en veiligheidsvoorschriften. Met extra aandacht voor het gebruik van de gepaste persoonlijke beschermingsmiddelen, het vermijden van vezelvrijgave en de afvoer naar een erkende verwerkingsinstallatie.

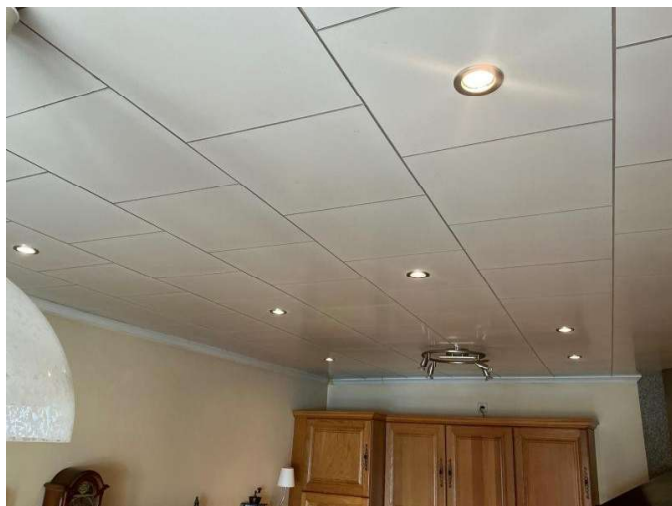
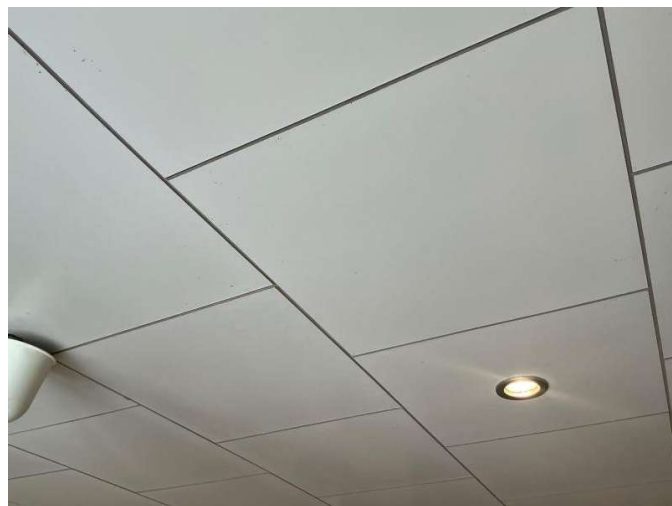
De plafonds zijn uitgewerkt in cartonboard of laminaat. Deze bezitten geen asbesthoudende kenmerken. De deskundige kan geen uitspraak doen over achterliggende materialen. Hiervoor is een destructief onderzoek nodig.

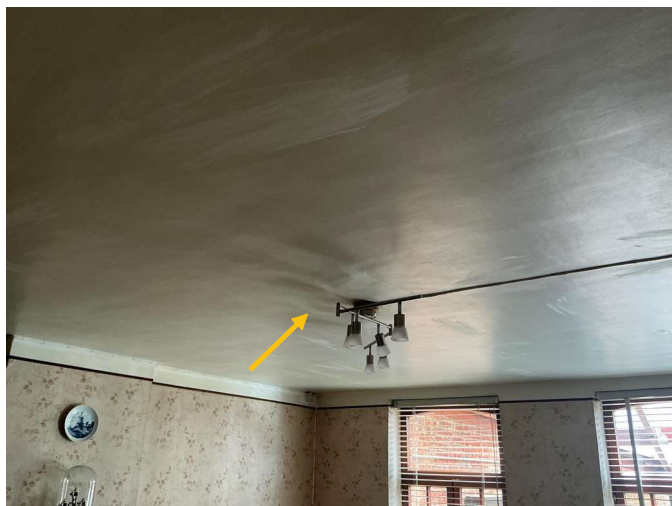
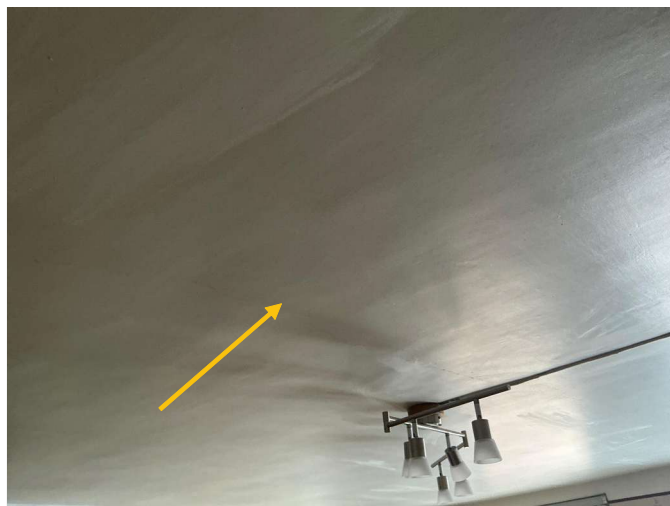
De plafonds zijn uitgewerkt in gipsplaat. Deze bezitten geen asbesthoudende eigenschappen. De deskundige kan geen uitspraak doen over achterliggende materialen. Hiervoor is een destructief onderzoek nodig.

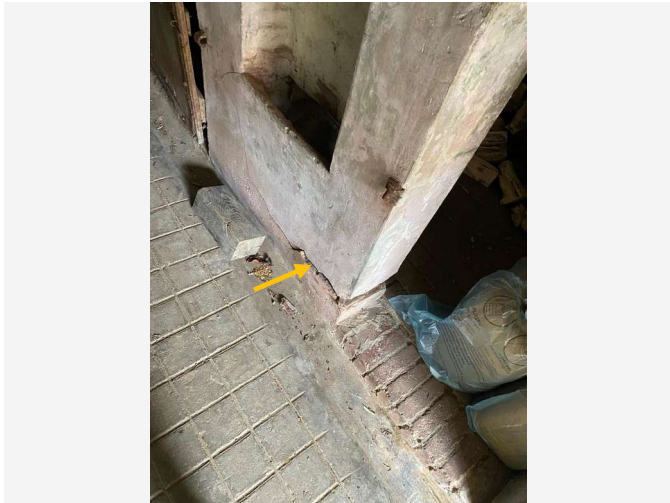
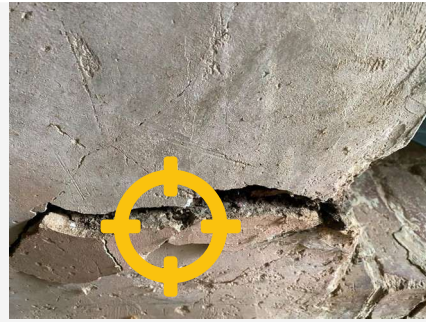
## Fiche 6: Cementering stallen

Geen asbest

| # | Type | Referentie | Resultaat |
|---|---|---|---|
| 6.1 | Mengmonster | 20260506WAT120S4 | Geen asbest |

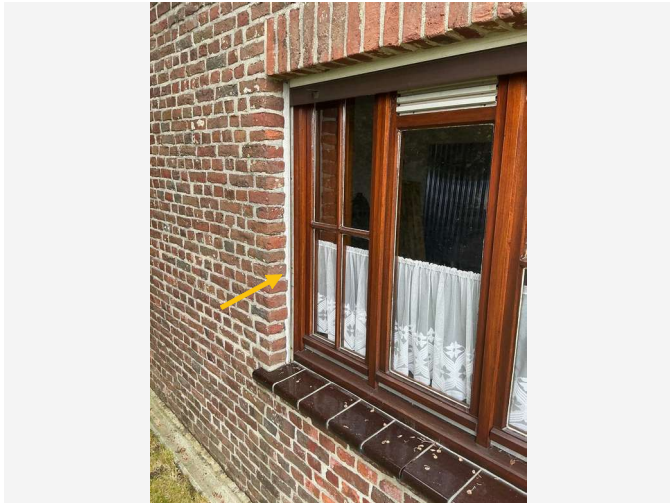
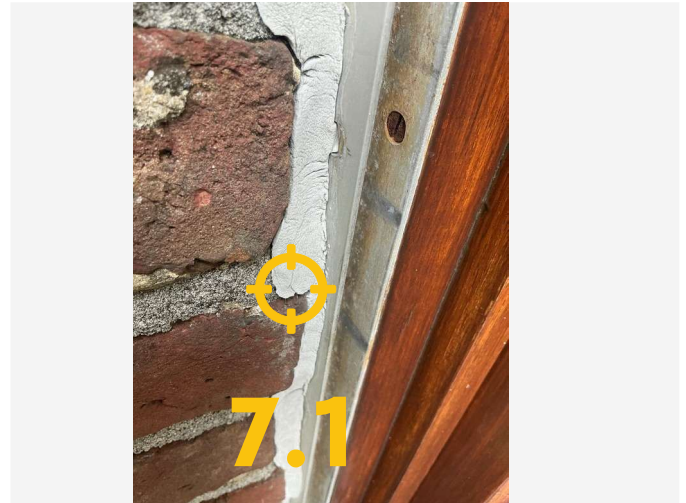
## Fiche 7: Mastiek buitenschrijnwerk

Geen asbest

| # | Type | Referentie | Resultaat |
|---|---|---|---|
| 7.1 | Puntmonster | 20260506WAT120S1 | Geen asbest |

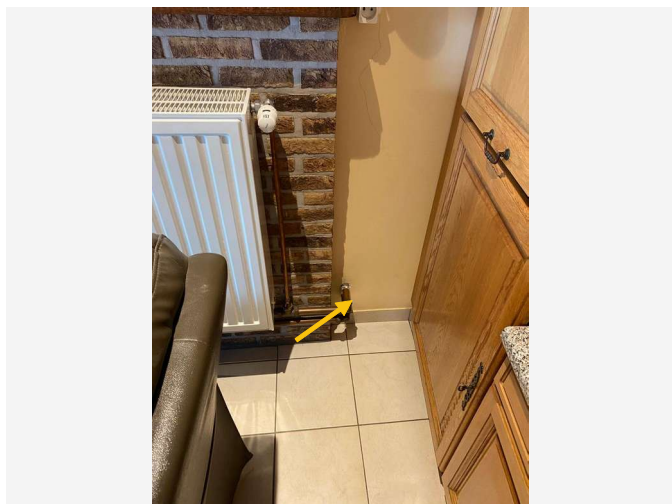
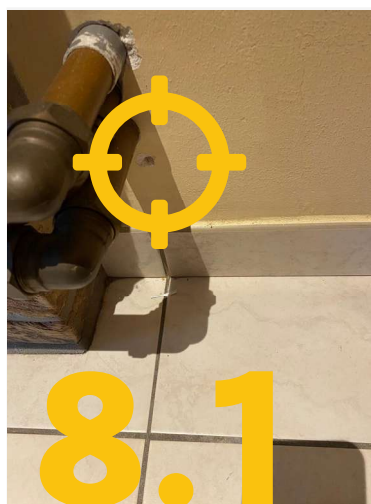
## Fiche 8: Pleisterwerk muren

Geen asbest

| # | Type | Referentie | Resultaat |
|---|---|---|---|
| 8.1 | Mengmonster | 20260506WAT12053 | Geen asbest |

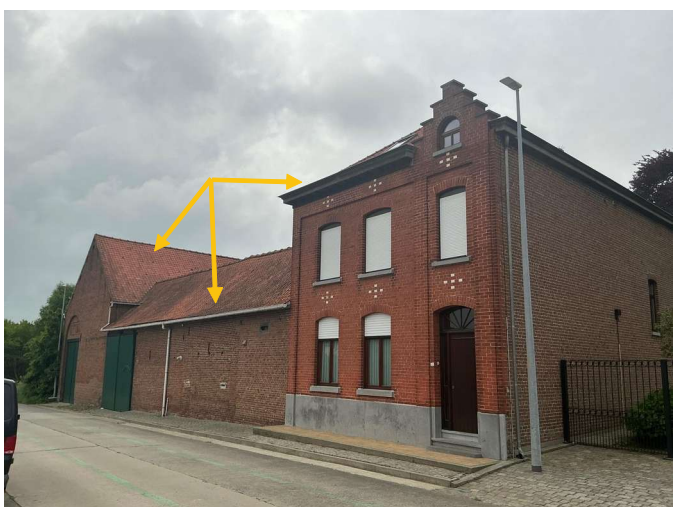
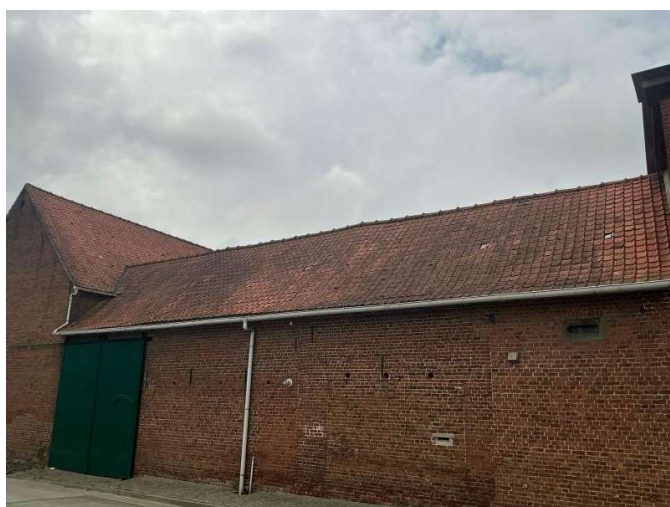
## Fiche 12: Dakbedekking in keramische dakpannen

| Beschrijving | Notitie | Terug te vinden op plannen |
|---|---|---|
| Fiche 12: Dakbedekking in keramische dakpannen | De dakbedekking bestaat uit keramische dakpannen. Deze bezitten geen asbesthoudende kenmerken. | Plan 1.8: Dak plan |
