# Asbestinventarisat attest

Middenstraat 64A, 9506 Geraardsbergen

Attestnummer : 20260930-000546.000

Uitgegeven op : 30.09.2026

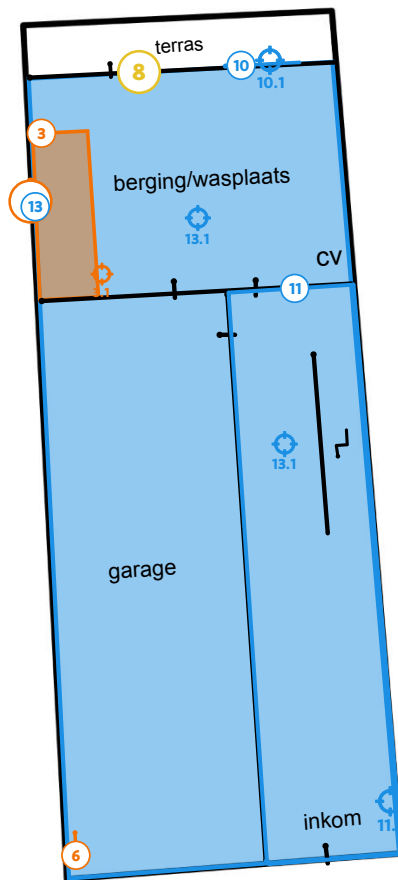
## Plan 1.1: Gelijkvloer

| Beschrijving | Type | Actie |
|---|---|---|
| 3. Vinyl/ vloerzeil (wasplaats) | Asbestmateriaal | Verwijderen |
| 6. Bakeliet | Asbestmateriaal | Verwijderen |
| 8. Glasal deurpaneel | Asbestmateriaal | Zorgvuldig beheren |

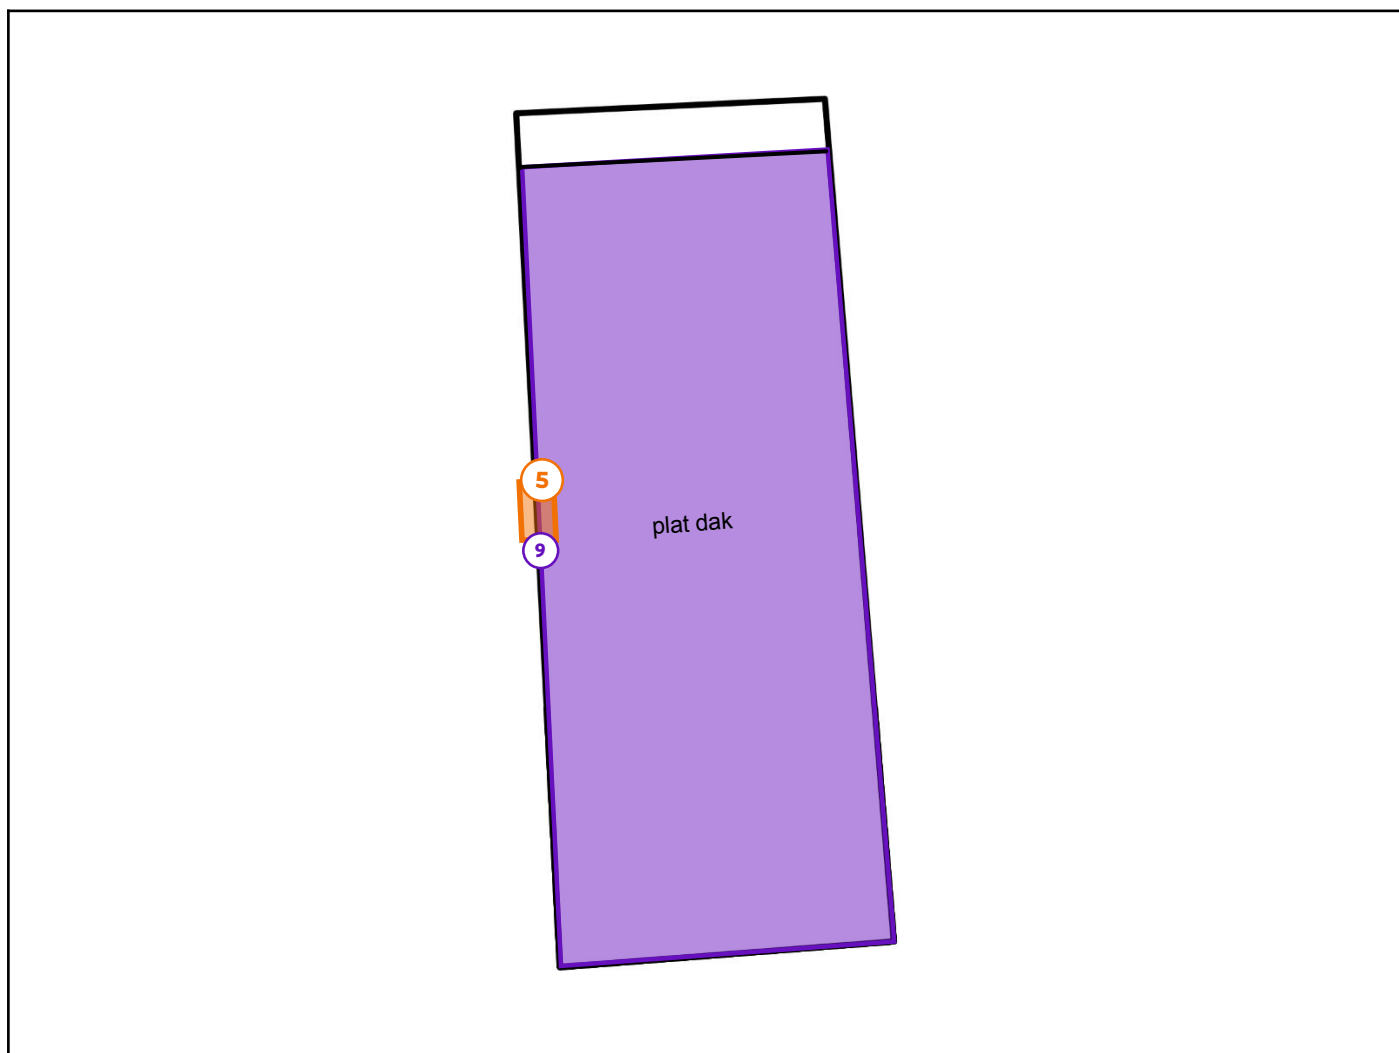
## Plan 1.4: Dak

| Beschrijving | Type | Actie |
|---|---|---|
| 5. Schouw | Asbestmateriaal | <a href="#">Verwijderen</a> |
| 9. Dak (beperking) | Beperking | - |

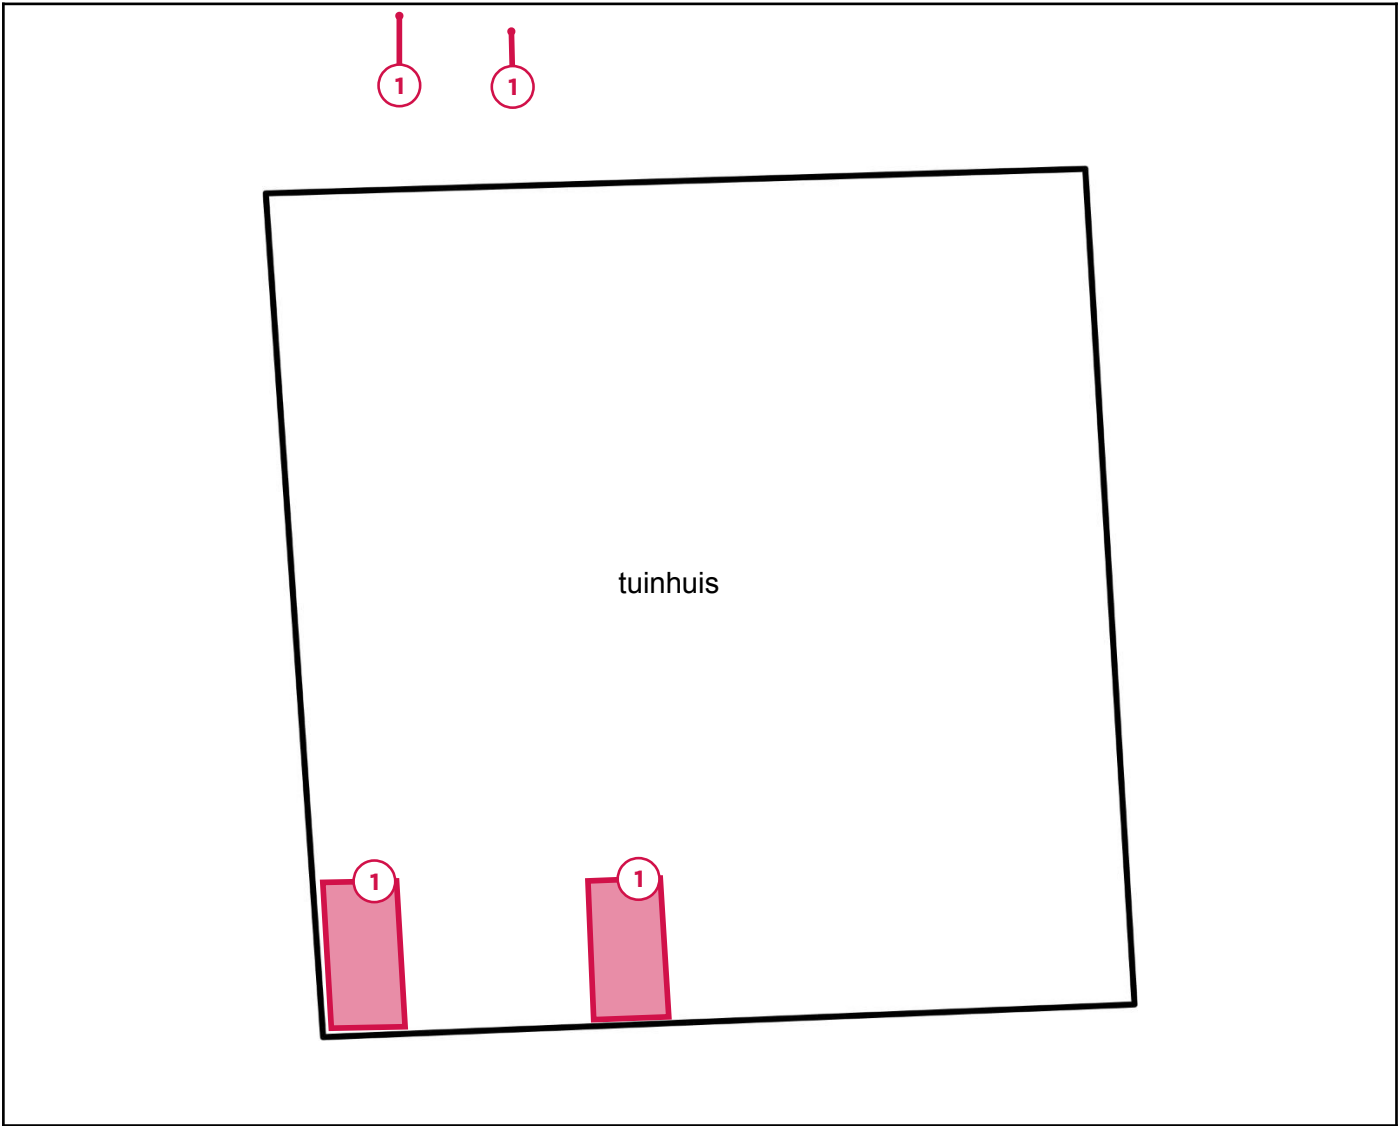
## Plan 2.1: plan glv

| Beschrijving | Type | Actie |
|---|---|---|
| 1. Afval (reserve leien) | Asbestmateriaal | Dringend verwijderen |

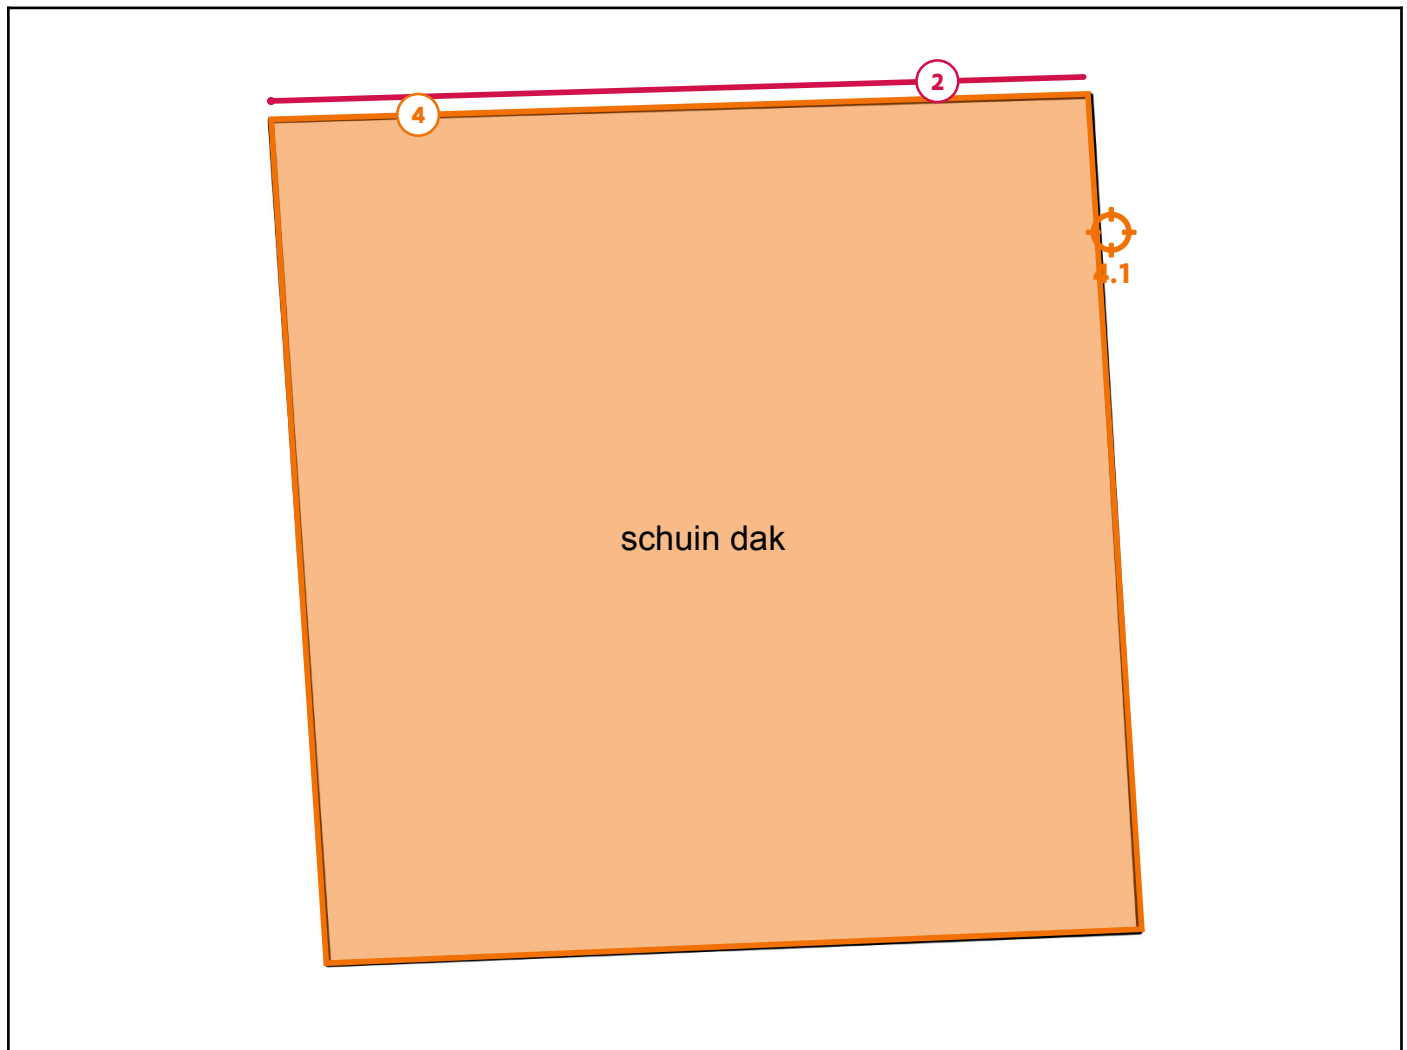
## Plan 2.2: plan dak

| Beschrijving | Type | Actie |
|---|---|---|
| 2. Mos/sediment in de dakgoot | Asbestmateriaal | Dringend verwijderen |
| 4. Dak bestaande uit leien (tuinhuis) | Asbestmateriaal | Verwijderen |

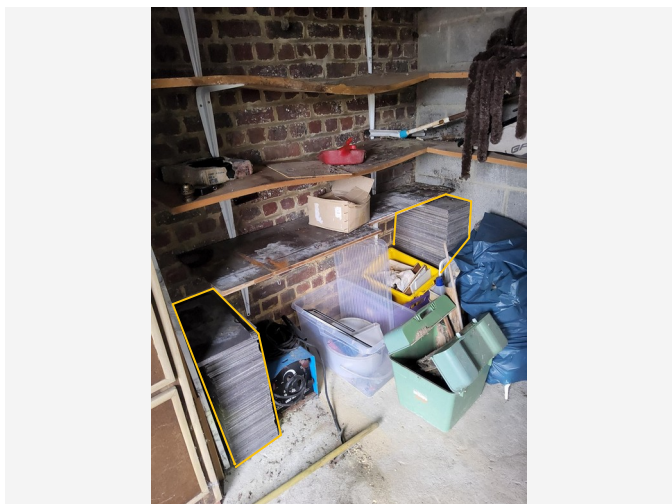
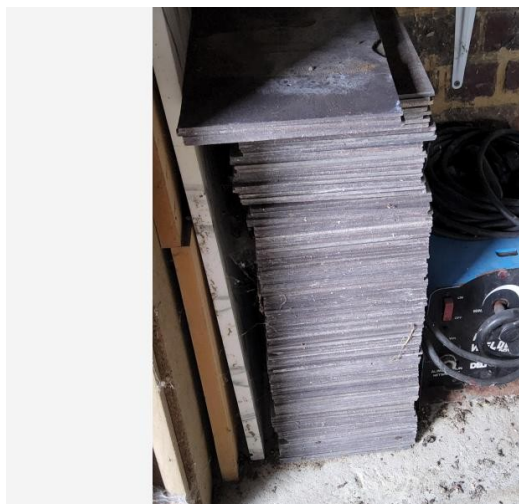
Het asbestmateriaal valt onder de mijlpaal van 2040.

**Dringend verwijderen**

| Beschrijving | Afval (reserve leien) |
| Type afvalstof | Betreft stock-voorraad of gedemonteerde asbestmaterialen |
| Aanwezige resten | reserve leien in de tuinhuis, en tuin. |
| Asbestmaterialen | <ul style="list-style-type: none"><li>Dak- en gevelbekleding - Lei, shingle</li></ul> |
| Hoeveelheid (gewicht - aantal) | <ul style="list-style-type: none"><li>10,00 kg - 1 stuk</li></ul> |

- Verwijder het asbestafval.

- Eenvoudige handelingen: mag via doe-het-zelf of door werknemer(s) met opleidingsattest eenvoudige handelingen  
Deze toepassing kan door een aannemer die over een opleidingsattest eenvoudige handelingen beschikt of door een particulier (doe-het-zelf), verwijderd worden indien er geen verhoogd risico op vrijgave van asbestvezels (max. concentratie 0,01 vezels/cm<sup>3</sup> - CODEX Art. VI.3-54) ontstaat en de toepassing voorafgaand wordt gefixeerd/bevochtigd; de individuele elementen zonder machinale werktuigen (boormachine, slijpschijf, hogedrukreiniger,...) en zonder breken of gooien een voor een losgemaakt worden; en ten slotte dubbel en luchtdicht verpakt weggevoerd worden naar een erkend afvalpunt (recyclagepark).

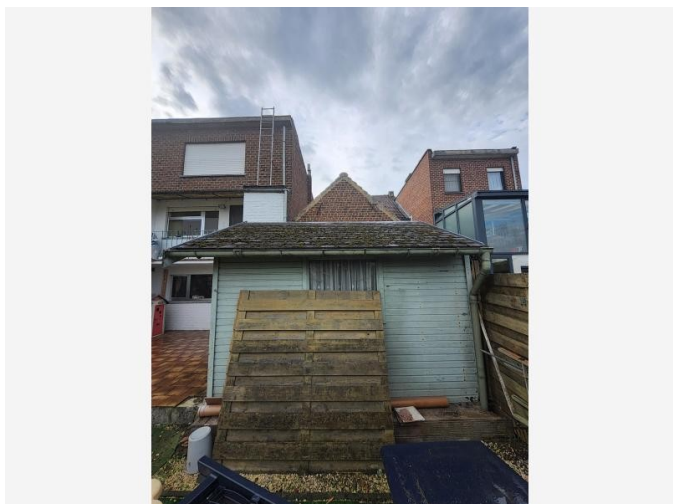
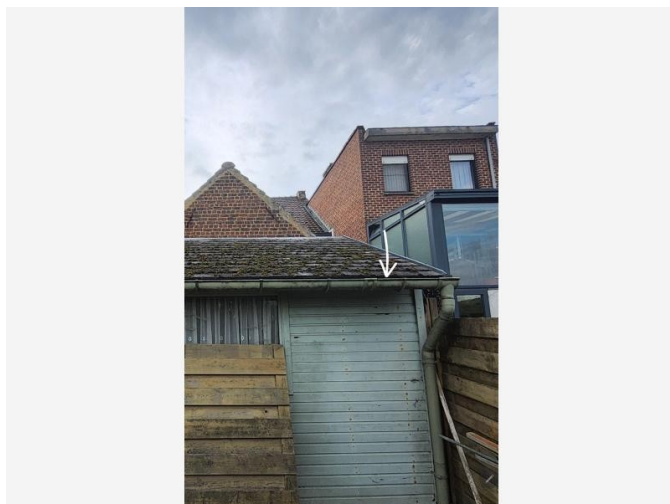
Het asbestmateriaal valt onder de mijlpaal van 2040.

**Dringend verwijderen**

| Beschrijving | Mos/sediment in de dakgoot |
| Type resten (contaminatie) | <ul style="list-style-type: none"> <li>Stof, deeltjes &lt; 4 mm, flinters, gruis (los, opliggend)</li> <li>Stof, deeltjes &lt; 4 mm, flinters, gruis (vermengd in materiaal)</li> </ul> |
| Bron van de resten | Asbesthoudend dak |
| Gebondenheid resten | Niet hecht |

- Verwijder het asbestafval.

- Eenvoudige handelingen: mag via doe-het-zelf of door werknemer(s) met opleidingsattest eenvoudige handelingen  
Verwijder het afval via het riool.

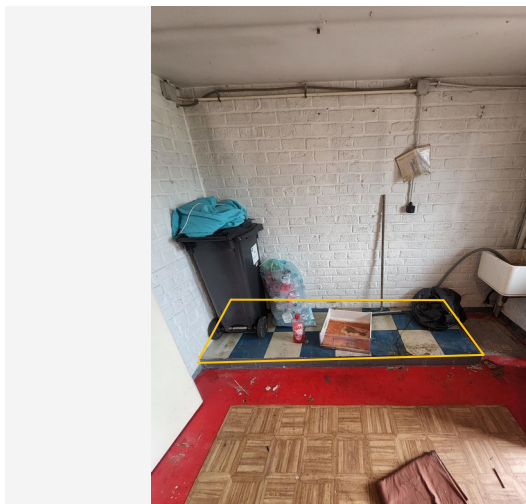
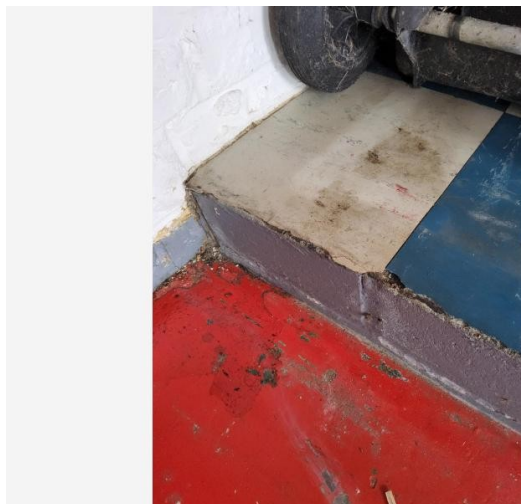
Het asbestmateriaal valt onder de mijlpaal van 2034.

Verwijderen

| Eindbeoordeling materiaalrisico | Verhoogd materiaalrisico en/of verhoogde kans op vezelvrijgave |

| Gebondenheid | Categorie 2: niet-hechtgebonden met matrix |
| Asbestsoort (vezeltype) | Alleen chrysotiel aanwezig |
| Asbestconcentratie | Hoog ( $\geq 50\%$ ) |
| Toestand van het materiaal | Licht beschadigd, licht verweerd. Intacte calciumsilicaatplaat of materiaal met categorie 3-gebondenheid |

| # | Type | Referentie | Resultaat |
|---|---|---|---|
| 3.1 | Puntmonster | P733/MM04 | Chrysotiel |

| Beschrijving | Vinyl/ vloerzeil (wasplaats) |

- Zorg voor een veilig beheer. Vermijd het beschadigen van het asbestmateriaal. Controleer de toestand jaarlijks op wijzigingen.

- Hermetische zone (erkend asbestverwijderaar)  
Deze toepassing kan enkel door een erkende asbestverwijderaar via de methodiek van hermetische zone verwijderd worden omdat verwijdering via de methodiek van eenvoudige handelingen en/of couveusezakmethode niet mogelijk is; en er automatisch een verhoogd risico op vrijgave van asbestvezels (max. concentratie 0,01 vezels/cm - CODEX Art. VI.3-54) ontstaat. (Bron: CODEX - Art. VI.3-61.- par 1.)

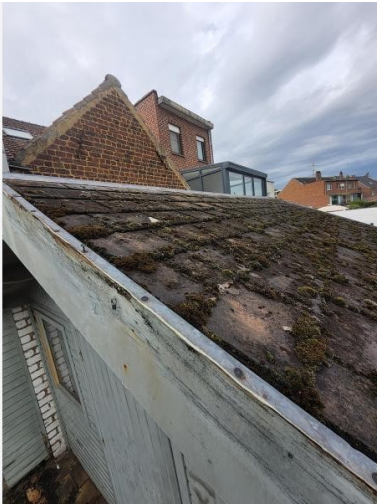
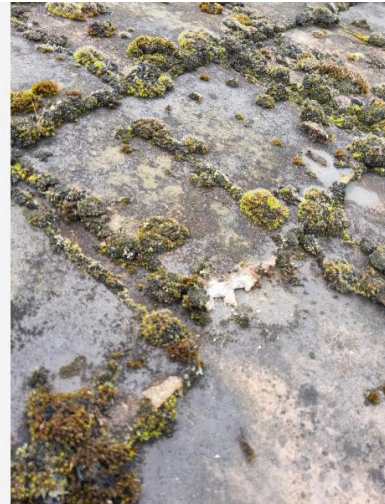
Het asbestmateriaal valt onder de mijlpaal van 2034.

Verwijderen

- Verwijder dit asbestmateriaal zo snel mogelijk. Volg de toestand goed op.
- Hemelwater dat afspoelt van asbestcement daken of gevels kan asbestdeeltjes bevatten. Gebruik het enkel voor gesloten circuits (bv. spoelen toiletten). Reinig na het vervangen van het dak of de gevel de dakgoten en regenwaterput of -ton om asbesthoudend sediment of slib te verwijderen

- Eenvoudige handelingen: mag via doe-het-zelf of door werknemer(s) met opleidingsattest eenvoudige handelingen  
Deze toepassing kan door een aannemer die over een opleidingsattest eenvoudige handelingen beschikt of door een particulier (doe-het-zelf), verwijderd worden indien er geen verhoogd risico op vrijgave van asbestvezels (max. concentratie 0,01 vezels/cm<sup>3</sup> - CODEX Art. VI.3-54) ontstaat en de toepassing voorafgaand wordt gefixeerd/bevochtigd; de individuele elementen zonder machinale werktuigen (boormachine, slijpschijf, hogedrukreiniger,...) en zonder breken of gooien een voor een losgemaakt worden; en ten slotte dubbel en luchtdicht verpakt weggevoerd worden naar een erkend afvalpunt (recyclagepark).
