# Asbestinventarisatetest

Gentsestraat 52A, 9500 Geraardsbergen

Attestnummer : **20260923-000112.000**

**Asbestveilig** (maar mogelijk niet asbestvrij)

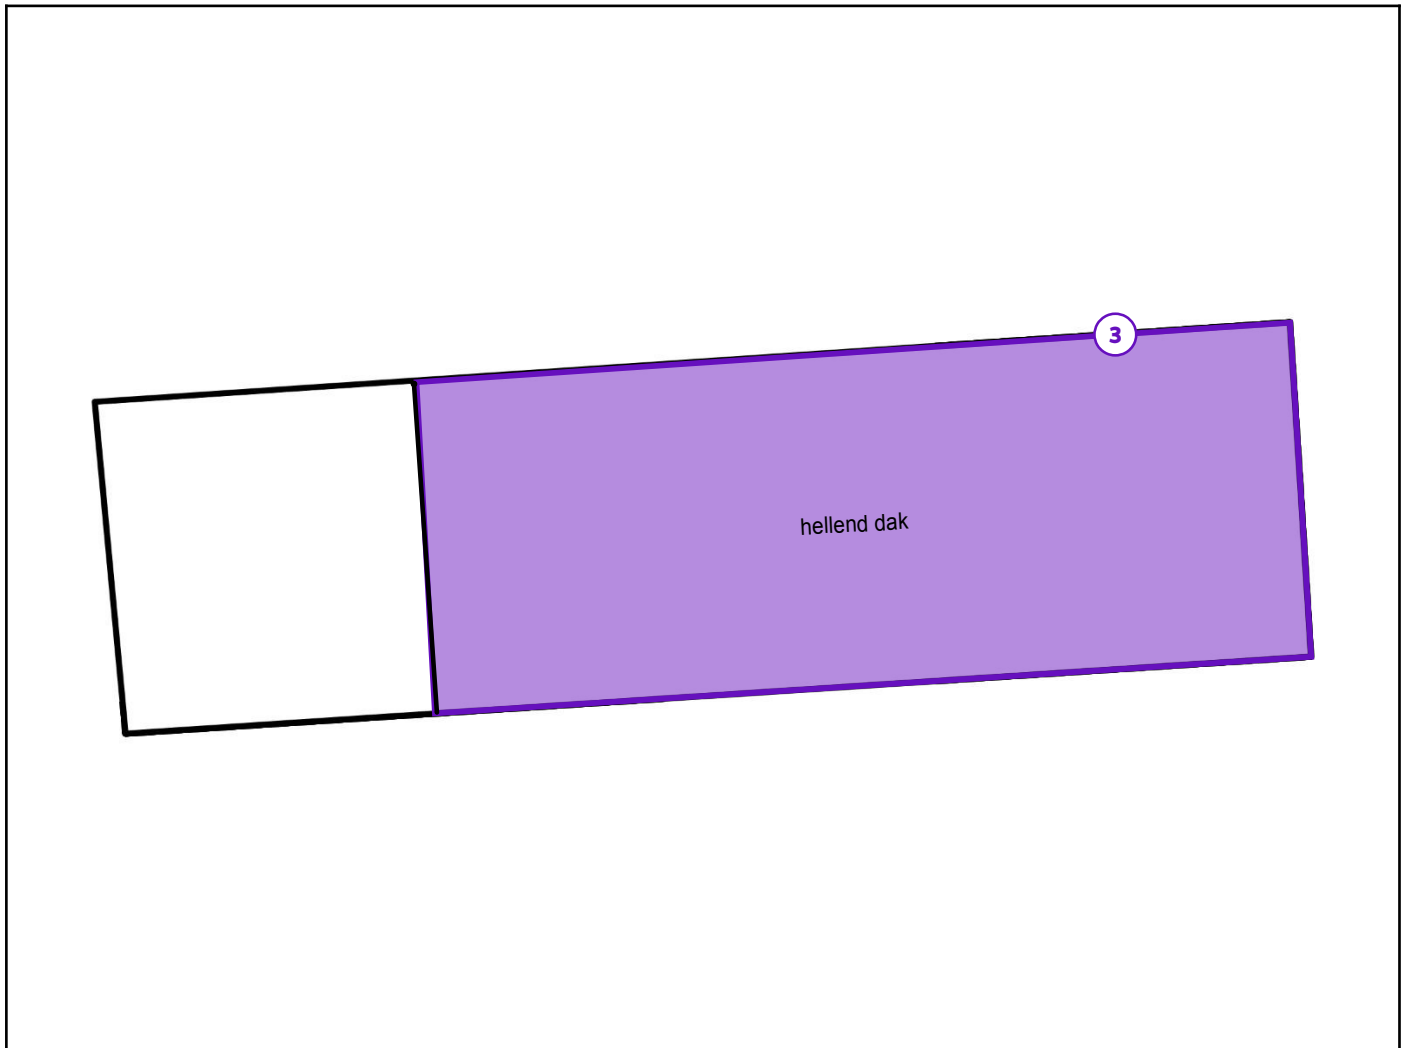
## Plan 1.5: dak

| Beschrijving | Type | Actie |
|---|---|---|
| 3. Onderdak | Overige ruimte of materiaal | - |

| Beschrijving | Notitie | Terug te vinden op plannen |
|---|---|---|
| Fiche 3: Onderdak | Het onderdak is niet waarneembaar. Bij werken, controleer een mogelijk verdacht onderdak op de aanwezigheid van asbest. | Plan 1.5: dak |

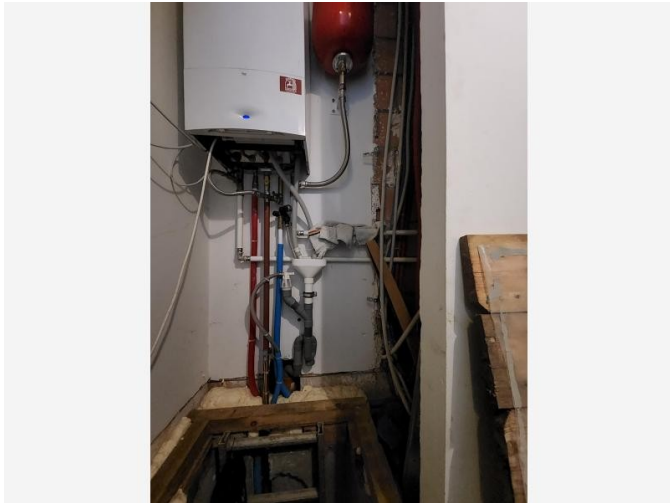
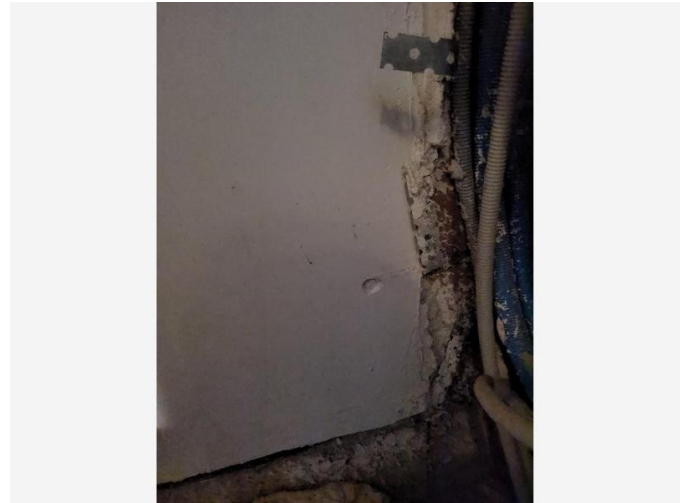
## Fiche 1: Pleisterwerk wanden

Geen asbest

| # | Type | Referentie | Resultaat |
|---|---|---|---|
| 1.1 | Mengmonster | P724/MM01 | Geen asbest |

| Bindmiddel van materiaal | Gips - kalk |
| Gebondenheid op basis van bindmiddel | Niet-hechtgebonden |

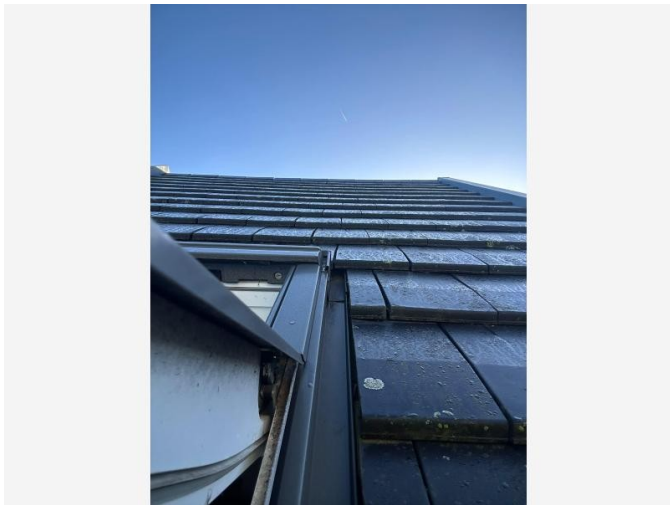
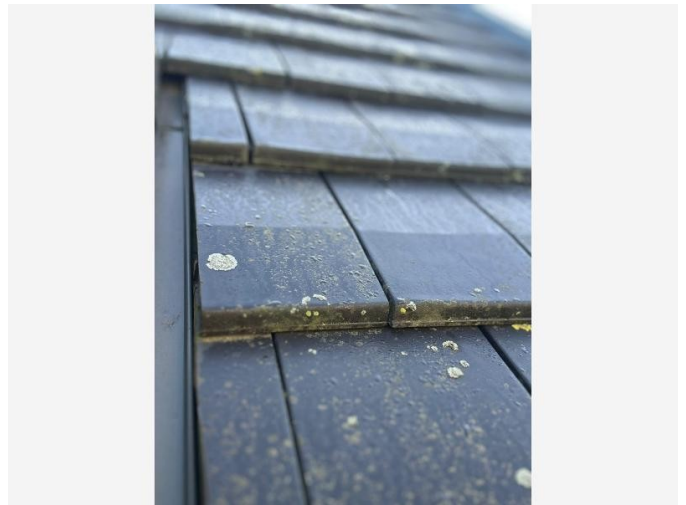
### Fiche 2: Dakbedekking

| Beschrijving | Notitie | Terug te vinden op plannen |
|---|---|---|
| Fiche 2: Dakbedekking | De dakbedekking is niet-asbestverdacht. | - |

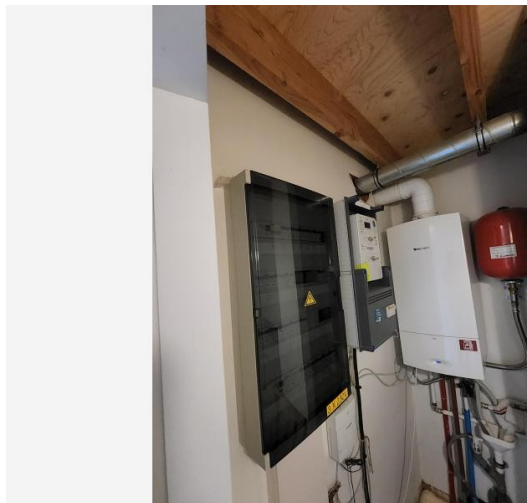
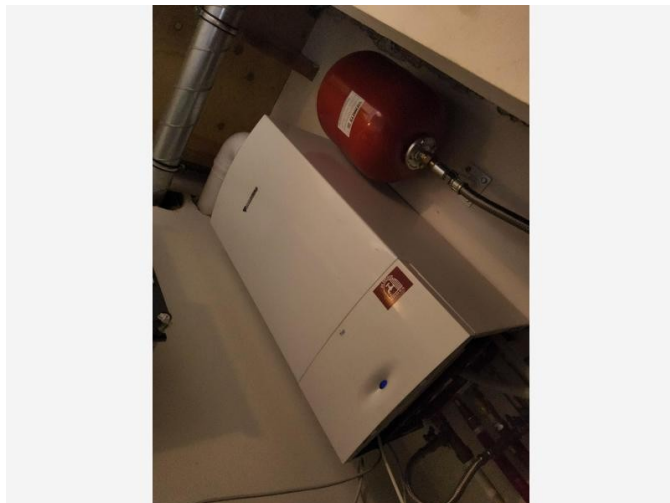
### Fiche 4: CV-ketel

| Beschrijving | Notitie | Terug te vinden op plannen |
|---|---|---|
| Fiche 4: CV-ketel | De CV-ketel bevat mogelijk asbestverdachte dichtingen en/of isolerend materiaal die niet waarneembaar zijn.<br><br>Laat dit bij werken of onderhoud controleren door een bevoegd technicus. | - |
