Asbestinventarisatetest

Voorspoedlaan 16, 1700 Dilbeek

Attestnummer : 20240116-000033.000

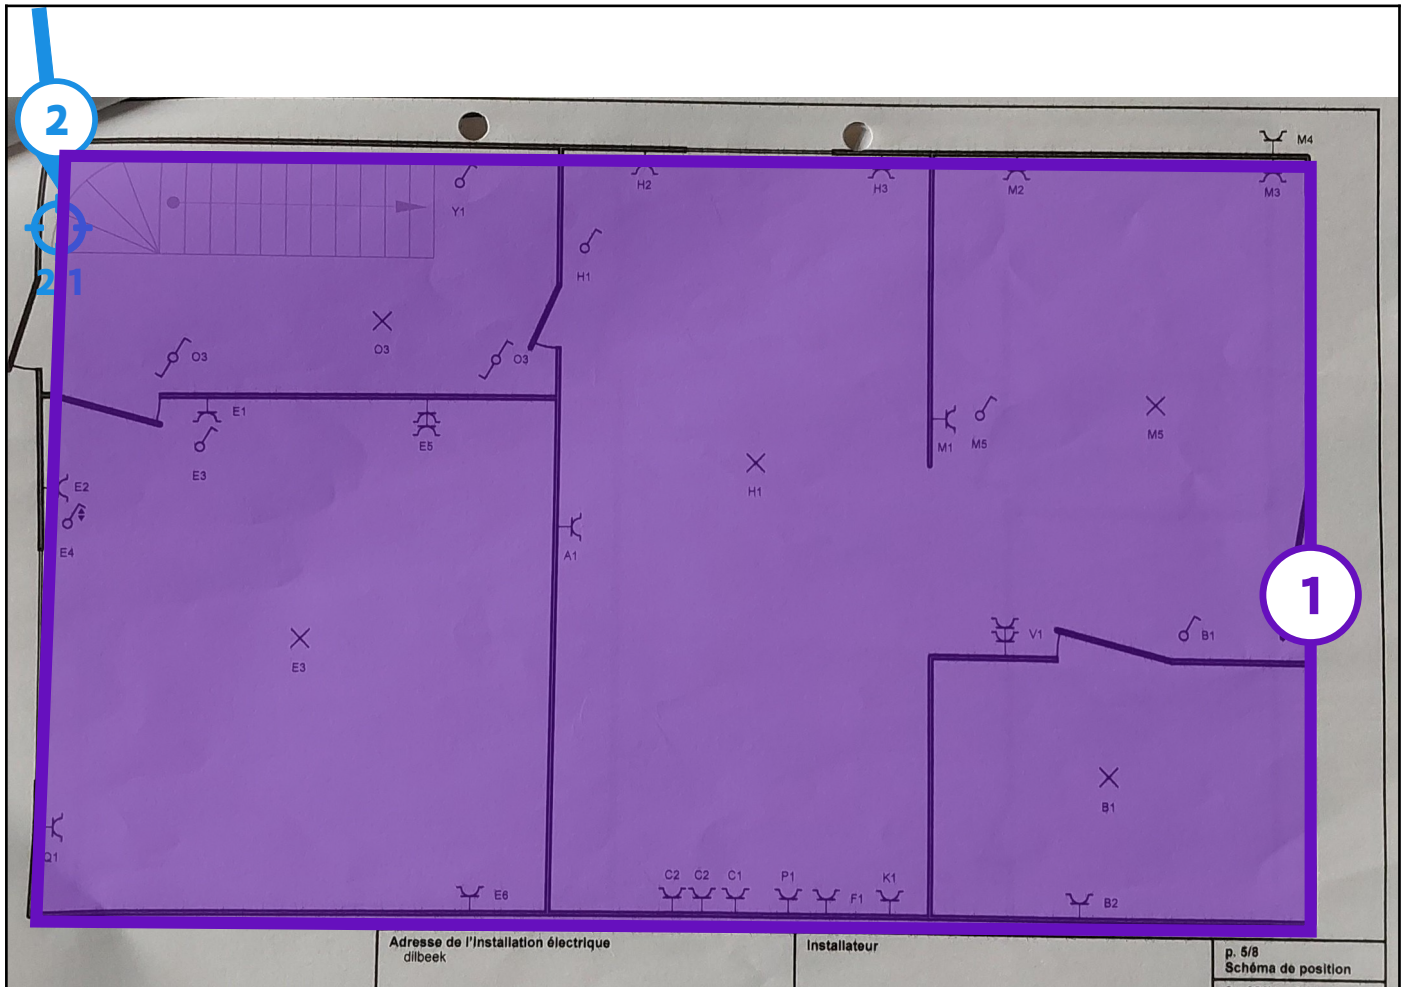
Plan 1.1: Gelijkvloers

Beschrijving	Type	Actie
1. Gyproc plafond	Advies	-
2. Pleister muren	Geen asbest	-
2.1 Code: Mm01	Mengmonster	-
