# Asbestinventarisatetest

Driesstraat 20, 9506 Geraardsbergen

Attestnummer : 20230227-000279.000

Uitgegeven op : 27.02.2023

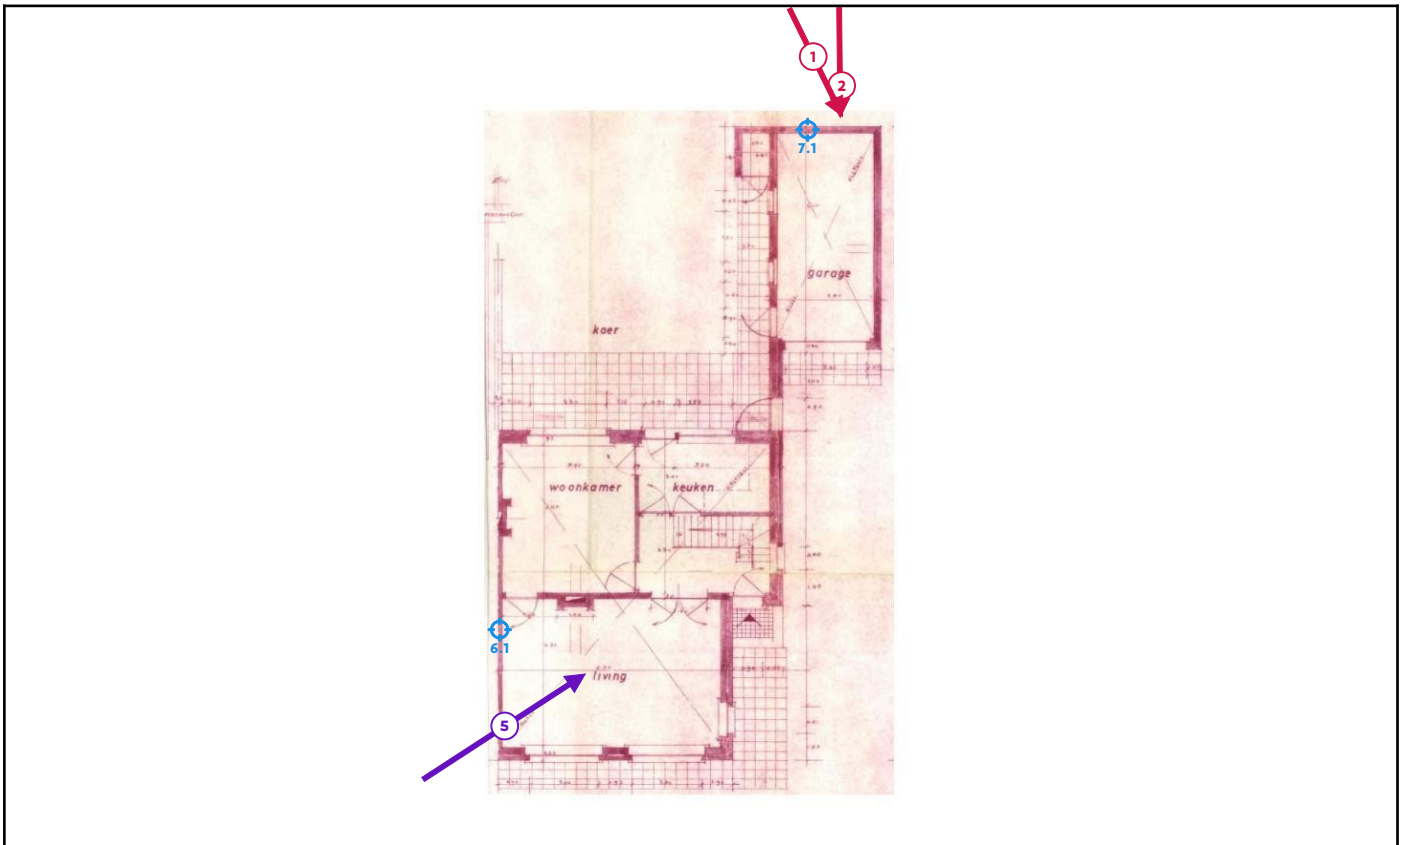
# Plan 1.1: Gelijkvloers

Beschrijving	Type	Actie
1. Golfplaat	Asbestmateriaal	Dringend verwijderen
2. Harde plaat	Asbestmateriaal	Dringend verwijderen
5. Pleisterwerk plafond niet waarneembaar	Advies	-
6. Pleisterwerk wanden	Geen asbest	-
6.1 Code: St 1	Mengmonster	-
7. Mastiek glas/schrijnwerk	Geen asbest	-
7.1 Code: St 2	Puntmonster	-

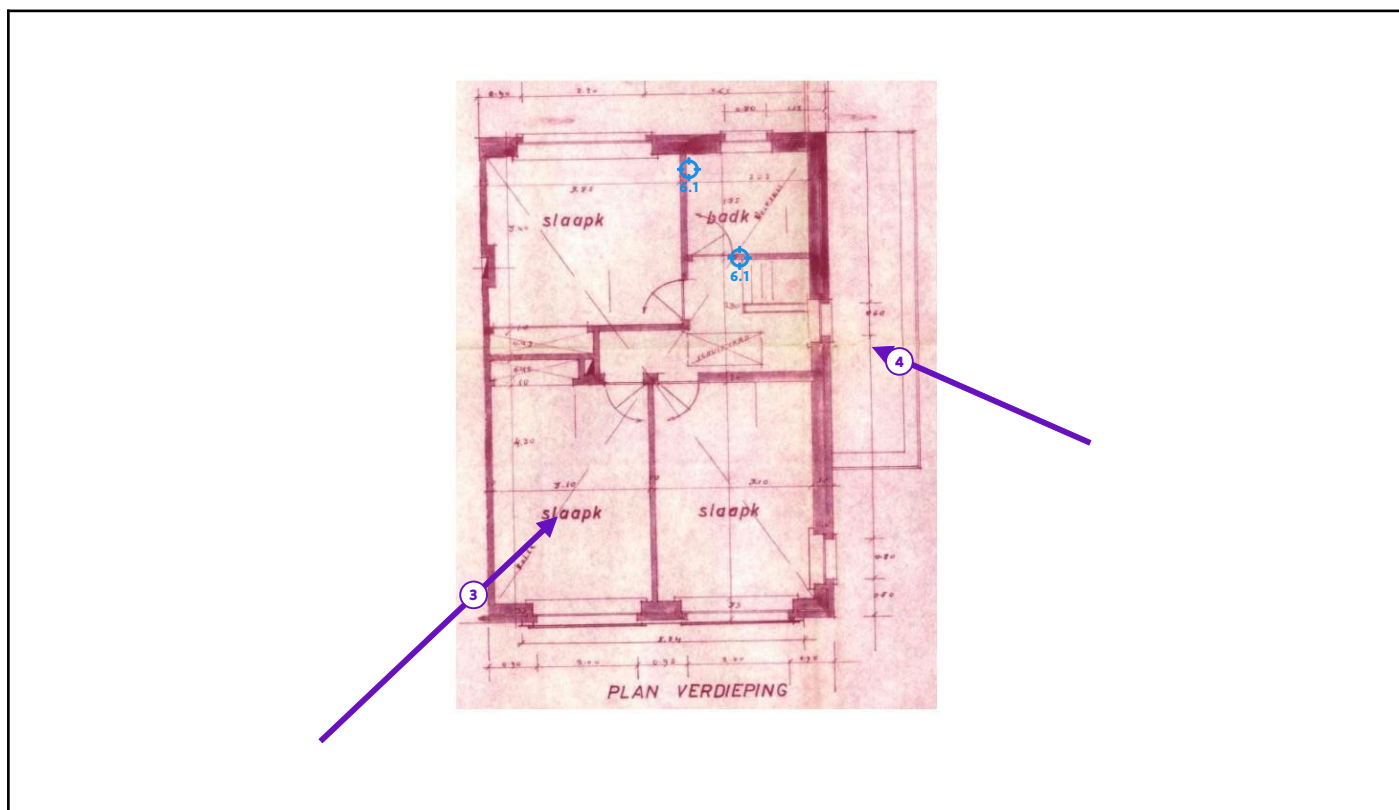
## Plan 1.2: Verdieping

Beschrijving	Type	Actie
3. Onderdak woning en garage	Advies	-
4. Natuurleien	Advies	-
6. Pleisterwerk wanden	Geen asbest	-
6.1 Code: St 1	Mengmonster	-

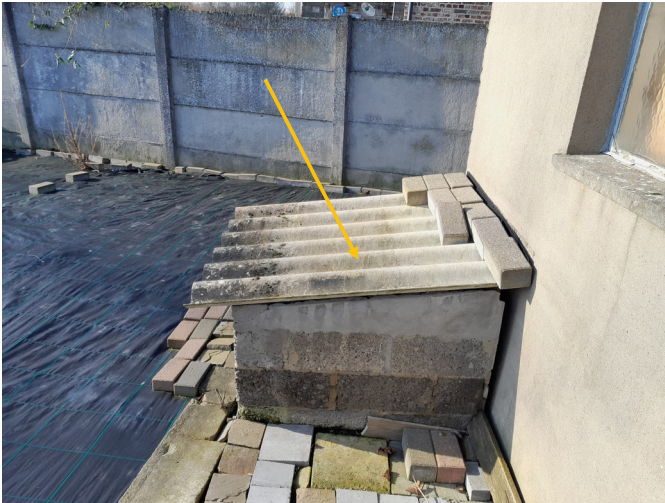
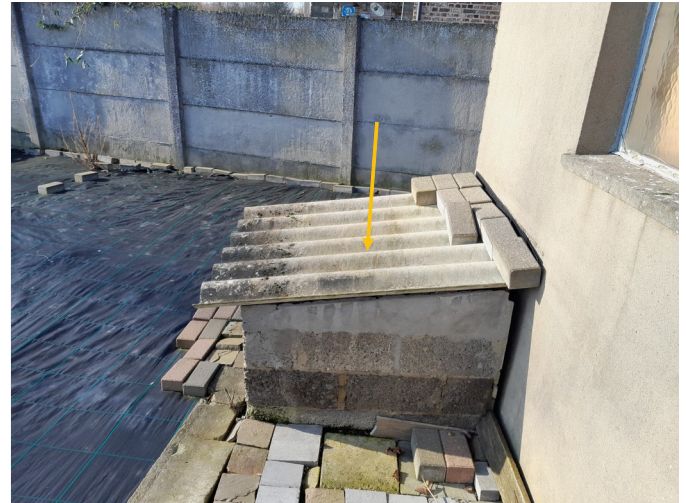
**Dringend verwijderen**

Beschrijving	Golfplaat
Type afvalstof	Betreft stock-voorraad of gedemonteerde asbestmaterialen
Aanwezige resten	Geen resten aanwezig
Omgeving	Buiten
Primaire drager	Gedemonteerd of buitengebruik gesteld materiaal
Asbestmaterialen	<ul style="list-style-type: none"><li>Dak- en gevelbekleding - Golfplaat</li></ul>
Bindmiddel van asbestmateriaal	Cement
Gebondenheid op basis van bindmiddel	Hecht
Hoeveelheid (gewicht - aantal)	<ul style="list-style-type: none"><li>10,00 kg - 1 stuk</li></ul>
Totaal gewicht	10,00 kg
Eenvoudig bereikbaar	Ja
Identificatiemethode	Vaststelling zonder monsternamen

- Verwijder het asbestafval.

- Eenvoudige handelingen: mag via doe-het-zelf of door werknemer(s) met opleidingsattest eenvoudige handelingen  
Kan eenvoudige verpakt en afgevoerd worden

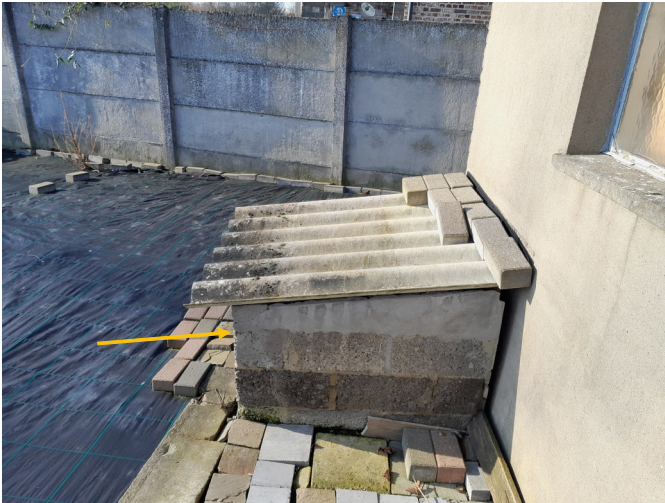
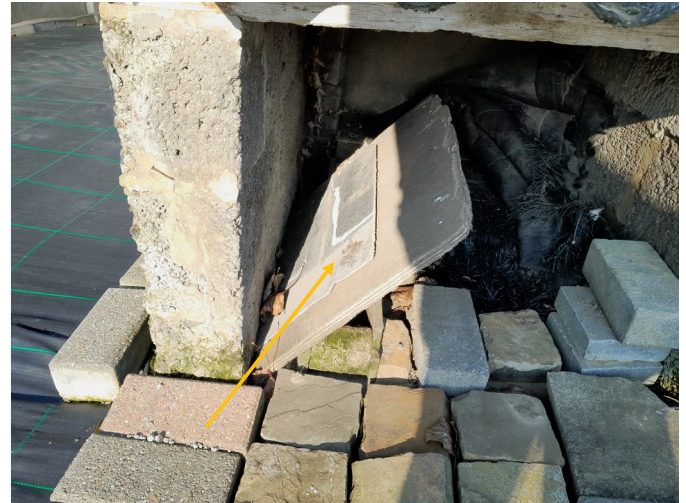
**Dringend verwijderen**

Beschrijving	Harde plaat
Type afvalstof	Betreft stock-voorraad of gedemonteerde asbestmaterialen
Aanwezige resten	Geen resten aanwezig
Omgeving	Buiten
Primaire drager	Gedemonteerd of buitengebruik gesteld materiaal
Asbestmaterialen	<ul style="list-style-type: none"><li>• Plaat, paneel, tablet - Generiek</li></ul>
Bindmiddel van asbestmateriaal	Cement
Gebondenheid op basis van bindmiddel	Hecht
Hoeveelheid (gewicht - aantal)	<ul style="list-style-type: none"><li>• 4,00 kg - 1 stuk</li></ul>
Totaal gewicht	4,00 kg
Eenvoudig bereikbaar	Ja
Identificatiemethode	Vaststelling zonder monsternamen

- Verwijder het asbestafval.

- Eenvoudige handelingen: mag via doe-het-zelf of door werknemer(s) met opleidingsattest eenvoudige handelingen kan eenvoudige verpakt en afgevoerd worden

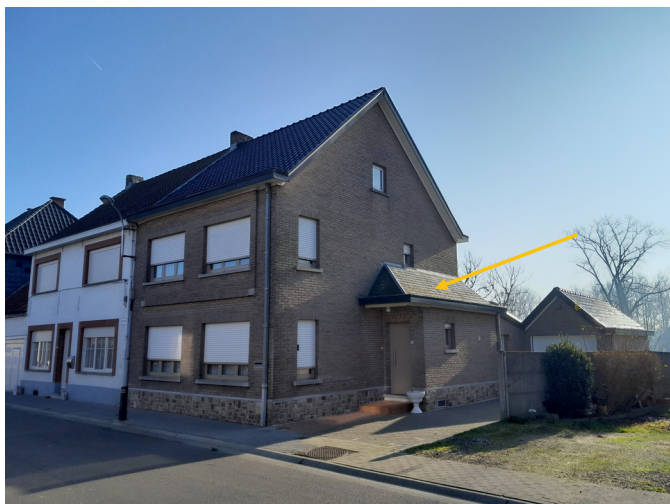
Vrije foto

De leien op de uitbouw zijn natuurleien (niet asbesthoudend).

OPMERKING: het (mogelijk aanwezige) onderdak was niet waarneembaar.

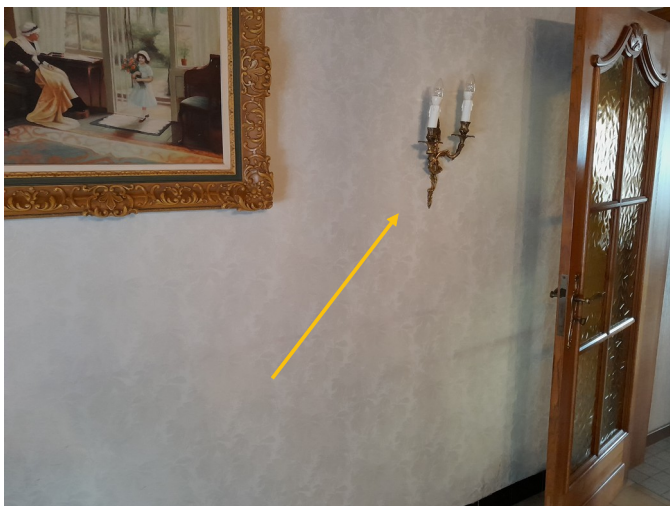
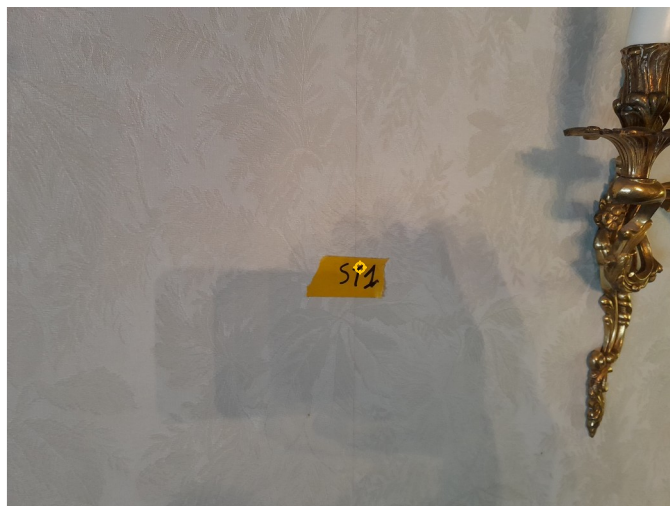
## Fiche 6: Pleisterwerk wanden

Geen asbest

#	Type	Referentie	Resultaat
6.1	Mengmonster	St 1	Geen asbest

Beschrijving	Pleisterwerk wanden
Omgeving	Binnen
Primaire drager	Binnenwand

<b>Bindmiddel van materiaal</b>	Gips - kalk
<b>Gebondenheid op basis van bindmiddel</b>	Niet-hechtgebonden
<b>Hoeveelheid (oppervlakte - dikte - aantal)</b>	<ul style="list-style-type: none"> <li>• 185,00 m<sup>2</sup> - 1,00 cm - 1 stuk</li> </ul>
<b>Totaal volume</b>	1,85 m <sup>3</sup>
<b>Identificatiemethode</b>	Vaststelling met monstername
<b>Destructieve handeling voor identificatie</b>	Nee
<b>Opmerking</b>	In de keuken en de eetplaats was er geen pleisterwerk waarneembaar. Er was hier een niet asbestverdachte wandbekleding aanwezig

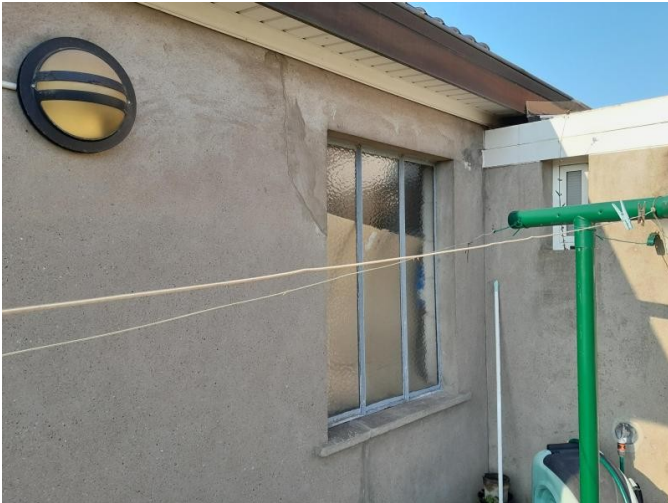
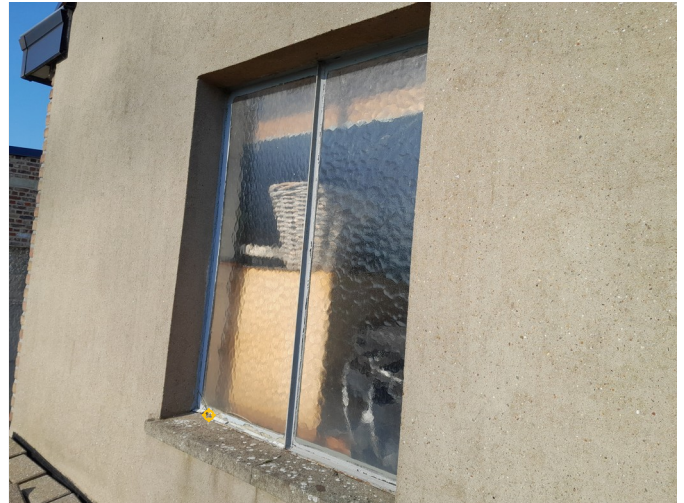
Geen asbest

#	Type	Referentie	Resultaat
7.1	Puntmonster	St 2	Geen asbest

Beschrijving	Mastiek glas/schrijnwerk
Omgeving	Buiten
Primaire drager	Wandopening verticaal (raam, deur, ...)
Bindmiddel van materiaal	Kitten, mastiek, pasta

<b>Gebondenheid op basis van bindmiddel</b>	Hecht
<b>Hoeveelheid (gewicht - aantal)</b>	• 12,00 kg - 1 stuk
<b>Totaal gewicht</b>	12,00 kg
<b>Identificatiemethode</b>	Vaststelling met monstername
<b>Destructieve handeling voor identificatie</b>	Nee
