Asbestinventarisatetest

Heirweg 68, 9506 Geraardsbergen

Attestnummer : 20230226-000016.000

Zone 1: Hoofdgebouw

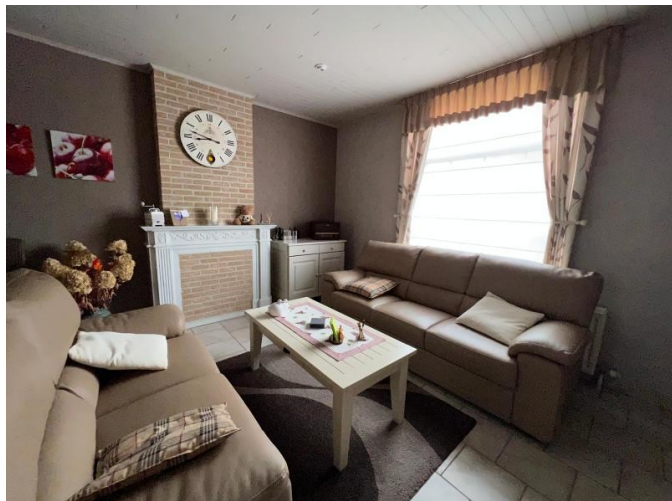
Geen asbest

Beschrijving	Ramen/ Deuren/ Verwarmingsketel/ Stukadoor
Omgeving	Binnen
Identificatiemethode	Vaststelling zonder monsternamen
Destructieve handeling voor identificatie	Nee
Opmerking	Nadat er een woningbrand plaatsvond, werd alles vernieuwd in het jaar 1998.

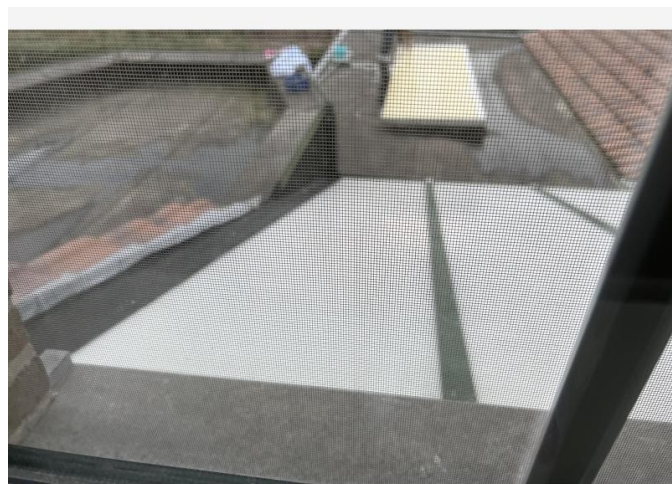
Fiche 2: Daken/Roofing

Geen asbest

Beschrijving	Daken/Roofing
Omgeving	Buiten
Identificatiemethode	Vaststelling zonder monsternamen
Destructieve handeling voor identificatie	Nee
Opmerking	De daken werden vernieuwd in het jaar 1998, na de woningbrand.
