# Asbestinventarisatetest

Gustaaf Verhaeghelaan 14, 9500 Geraardsbergen

Attestnummer : 20230508-000203.000

Uitgegeven op : 08.05.2023

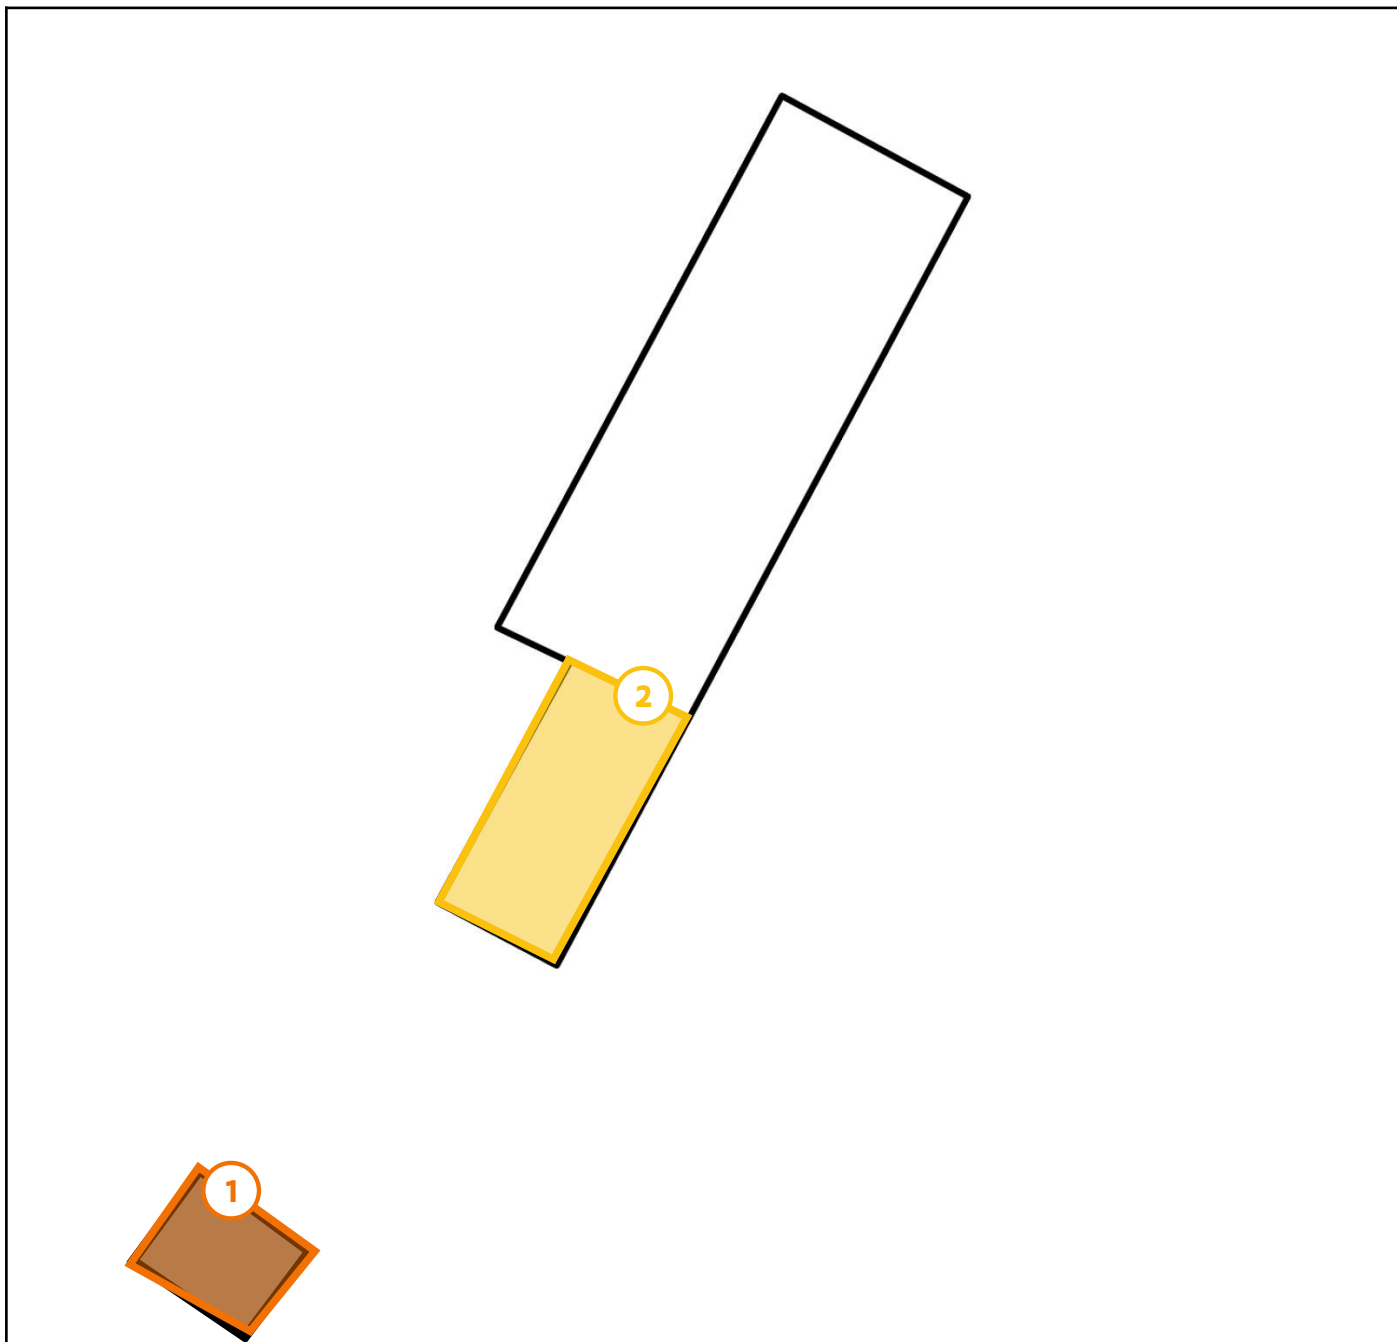
## Plan 1.6: Hoofdgebouw plan

Beschrijving	Type	Actie
1. Golfplaten	Asbestmateriaal	<a href="#">Verwijderen</a>
2. Platte daken	Uitsluiting	-

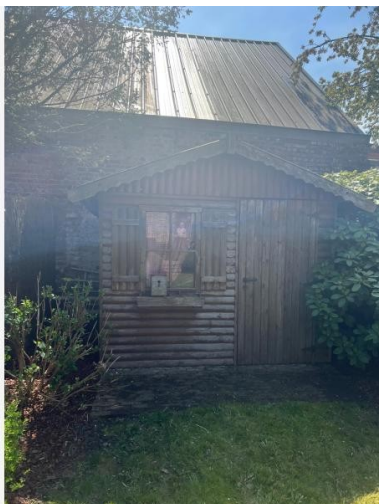
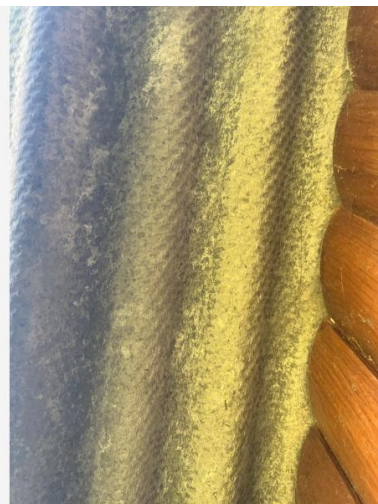
Overzichtsfoto

Detailfoto

Het asbestmateriaal valt onder de mijlpaal van 2034.

Eindbeoordeling materiaalrisico	Laag materiaalrisico en/of verlaagde kans op vezelvrijgave
---------------------------------	--

Gebondenheid	Categorie 1: hechtgebonden in oorsprong
Asbestsoort (vezeltype)	Alleen chrysotiel
Asbestconcentratie	Laag (< 50%)
Afschermingsgraad van het gehele materiaal	Geheel of deels vrij aan de buitenlucht
Toestand van het materiaal	Licht beschadigd, licht verweerd. Intact materiaal type Pical – asbestboard of categorie III 'gebondenheid'

Beschrijving	Golfplaten
Omgeving	Buiten
Primaire drager	Schuin dak
Asbestmateriaal	Dak- en gevelbekleding - Golfplaat
Bindmiddel van asbestmateriaal	Cement
Gebondenheid op basis van bindmiddel	Hecht
Hoeveelheid (oppervlakte - aantal)	• 8,00 m <sup>2</sup> - 1 stuk
Totale oppervlakte	8,00 m <sup>2</sup>

Eenvoudig bereikbaar	Ja
Bevestigingswijze	<ul style="list-style-type: none"><li>• Genageld, geniet</li></ul>
Identificatiemethode	Vaststelling zonder monstername
Destructieve handeling voor identificatie	Nee

Verwijderen

- Zorg voor een veilig beheer. Vermijd het beschadigen van het asbestmateriaal. Controleer de toestand jaarlijks op wijzigingen.
- Zorg voor een veilig beheer en verwijder dit asbestmateriaal wanneer het bij werken eenvoudig bereikbaar wordt. Controleer de toestand jaarlijks op wijzigingen.
- Verwijder dit asbestmateriaal zo snel mogelijk. Volg de toestand goed op.
- Hemelwater dat afspoelt van asbestcement daken of gevels kan asbestdeeltjes bevatten. Gebruik het enkel voor gesloten circuits (bv. spoelen toiletten). Reinig na het vervangen van het dak of de gevel de dakgoten en regenwaterput of -ton om asbesthoudend sediment of slib te verwijderen

- Eenvoudige handelingen: mag via doe-het-zelf of door werknemer(s) met opleidingsattest eenvoudige handelingen  
Het wegnemen van het materiaal kan zonder het materiaal te beschadigen.

Dit mits de veiligheidsmaatregelen.

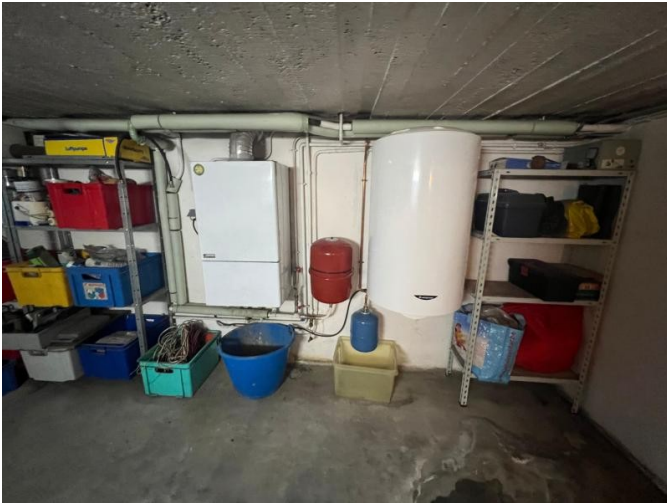
*Situeringfoto*

**Bouwjaar:** 2021

*Constructies gebouwd vanaf 2001 moeten niet onderzocht worden*

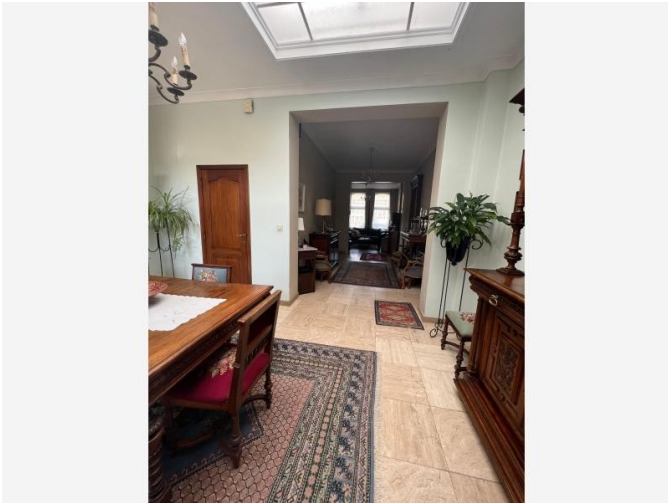
Geen asbest

Beschrijving	Stukadoor
Omgeving	Binnen
Identificatiemethode	Vaststelling zonder monsternamen
Destructieve handeling voor identificatie	Nee
Opmerking	De eigenaars hadden de woning zelf volledig gerenoveerd in de jaren 90.
