Onafhankelijk Controle Bureau v.z.w.

VERSLAG VAN ONDERZOEK VAN EEN ELEKTRISCHE INSTALLATIE VOOR EEN
~~WERF- OF TIJDELIJKE AANSLUITING~~ - DEFINITIEVE OF RESIDENTIELE AANSLUITING

Aard van onderzoek : gelijkvormigheidsonderzoek +/- controlebezoek op basis van de interne procedure QPRO/ELE/001
 volgens : AREI art. 86 ~~AREI art. 87~~ / AREI art. 270 / AREI art. 271 / AREI art. 276bis
 Aanvulling verslag nr. : VINCOTE 101830 P017272927/VIL-1 (06/10/2011)
 Aard installatie : Nieuwe / Uitbreiding / ~~Voorlopig~~ Bestaande / ~~Verzwaren~~ / ~~Splitting meter~~ / ~~Spanningswijziging~~ / ~~Verkoop woonruimte~~
 Type der lokalen : WONING
 Plaats van onderzoek : PEPERSTRAAT 39 9506 ZANDBERGEN
 Eigendom van : idem
 Opdrachtgever : idem
 Installateur :
 BTW : ID-kaart : 591-2148704-02 Uitgereikt te : GERMANSBERGEN Datum : 29/11/2010
 Onderzoeker : Datum van onderzoek : 05/01/2015

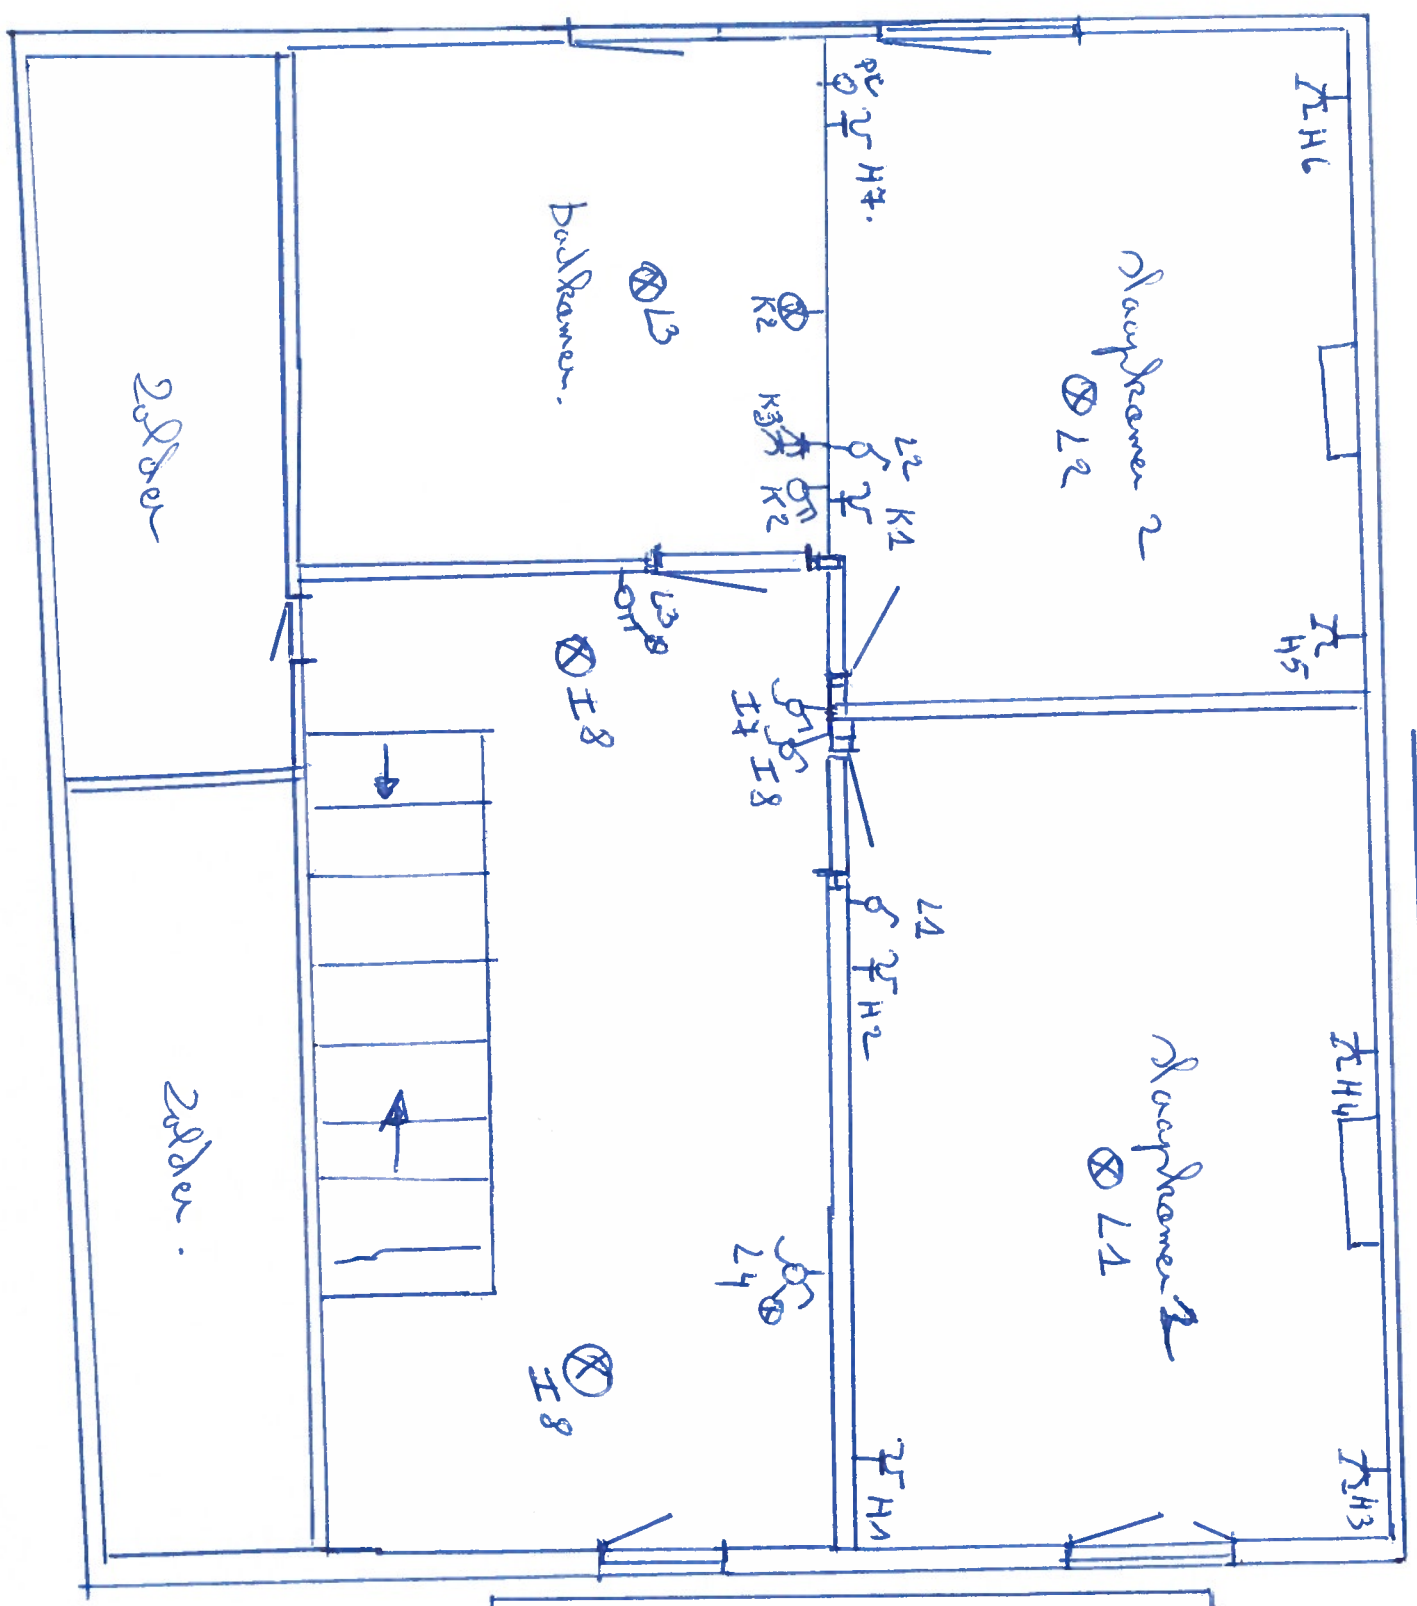
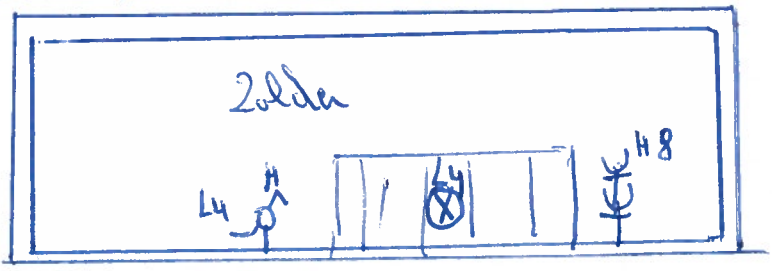
Situatie plan 1^o verdiep

platte schema 2^o verdiep zolder

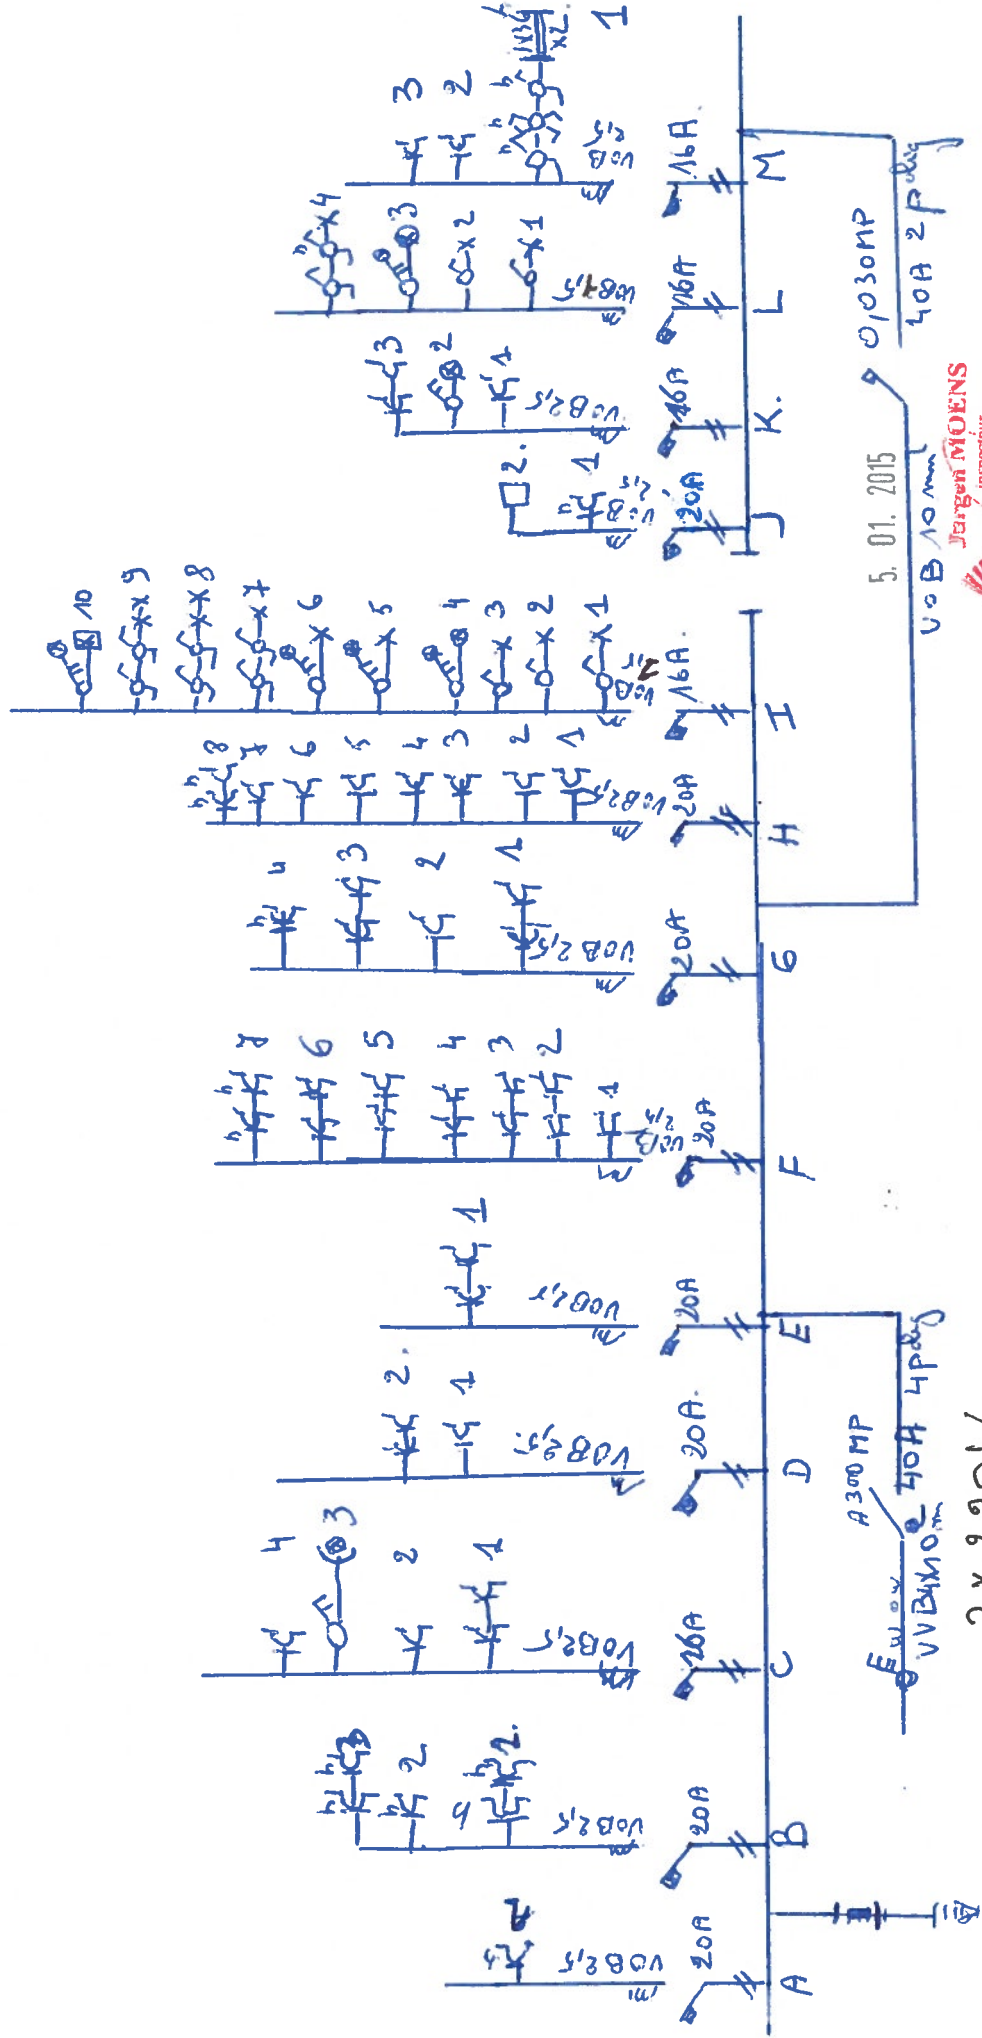
EENDRAAD SCHEMA. blz. 3.

Legende stroom kringen bord

A. stopcontact warmwater Berging

B. stopcontacten fuge Berging + puien kleed aan bord.

C. stopcontacten werkblad + mixer-gelb keuken + licht buiten + puien
veranda -

D. stopcontacten douchecap - fuge + oven keuken

E. stopcontacten keuken links van muur.

F. stopcontacten living + eetkamer + 2 stopcontacten veranda.

G. stopcontacten keuken werkblad spelbord + living + vide-hallen

H. stopcontacten douchekamer 1-2 + 2 solder keuker

I. Verlichting living. keuken + gang + wc + solder

J. stopcontacten solder pomp + verlichting gasbrander.

K. stopcontacten + licht badkamer lavabo + puien sluytkamer

L. Verlichting douchekamer 1-2 + licht solder + badkamer

M. Verlichting + stopcontacten Berging.

P. Verlichting schakelaar. circuit J tot M. onder 0,30

Q. Gelijzenme schakelaar van circuit A tot M.
