# Asbestinventarisatetest

Kuiperstraat 8, 9500 Geraardsbergen

Attestnummer : 20230628-000024.000

Uitgegeven op : 28.06.2023

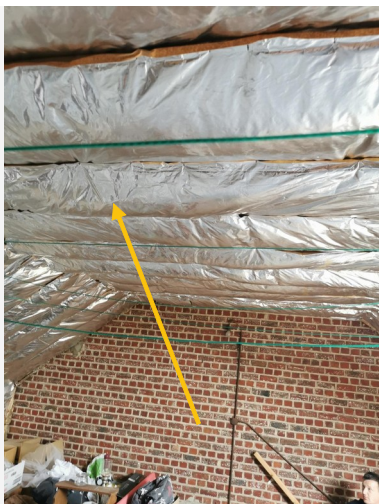
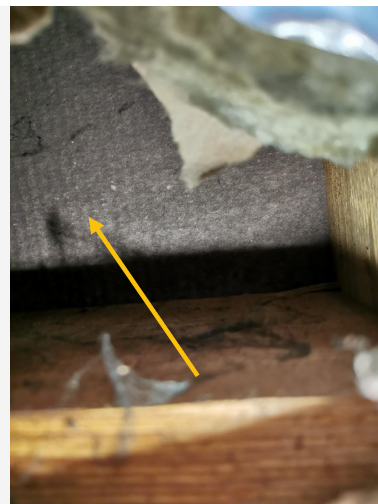
Overzichtsfoto

Eindbeoordeling materiaalrisico	Zeer laag materiaalrisico en/of zeer lage kans op vezelvrijgave
---------------------------------	---

Gebondenheid	Categorie 1: hechtgebonden in oorsprong
Asbestsoort (vezeltype)	Alleen chrysotiel
Asbestconcentratie	Laag (< 50%)
Afschermingsgraad van het gehele materiaal	Stootvaste afscherming of omkasting
Toestand van het materiaal	Onbeschadigd, niet verweerd

Beschrijving	menuiserite onderdakplaten
Omgeving	Grenst aan binnen- en buitenlucht
Primaire drager	Schuin dak
Asbestmateriaal	Plaat, paneel, tablet - Type Menuiserite
Bindmiddel van asbestmateriaal	Cement
Gebondenheid op basis van bindmiddel	Hecht
Hoeveelheid (oppervlakte - dikte - aantal)	• 35,23 m <sup>2</sup> - 0,30 cm - 1 stuk
Totaal volume	0,106 m <sup>3</sup>
Eenvoudig bereikbaar	Nee <ul style="list-style-type: none"><li>Het asbestmateriaal is bedekt (uitgezonderd laag verf, coating, behang, kunststof, textiel) en het wegnemen van het bedekkende materiaal kan niet zonder het bedekkende materiaal te beschadigen.</li></ul>
Bevestigingswijze	• Geklemd

- Zorg voor een veilig beheer. Vermijd het beschadigen van het asbestmateriaal. Controleer de toestand jaarlijks op wijzigingen.

- Eenvoudige handelingen: mag via doe-het-zelf of door werknemer(s) met opleidingsattest eenvoudige handelingen bij verwijderen zorg voor beschermkledij en onderdak zorgvuldige verwijderen zonder te breken of sneldraaiend materiaal te gebruiken.
