# Asbestinventarisatetest

Stationsstraat 197, 9550 Herzele

Attestnummer : 20230705-000046.000

Uitgegeven op : 05.07.2023

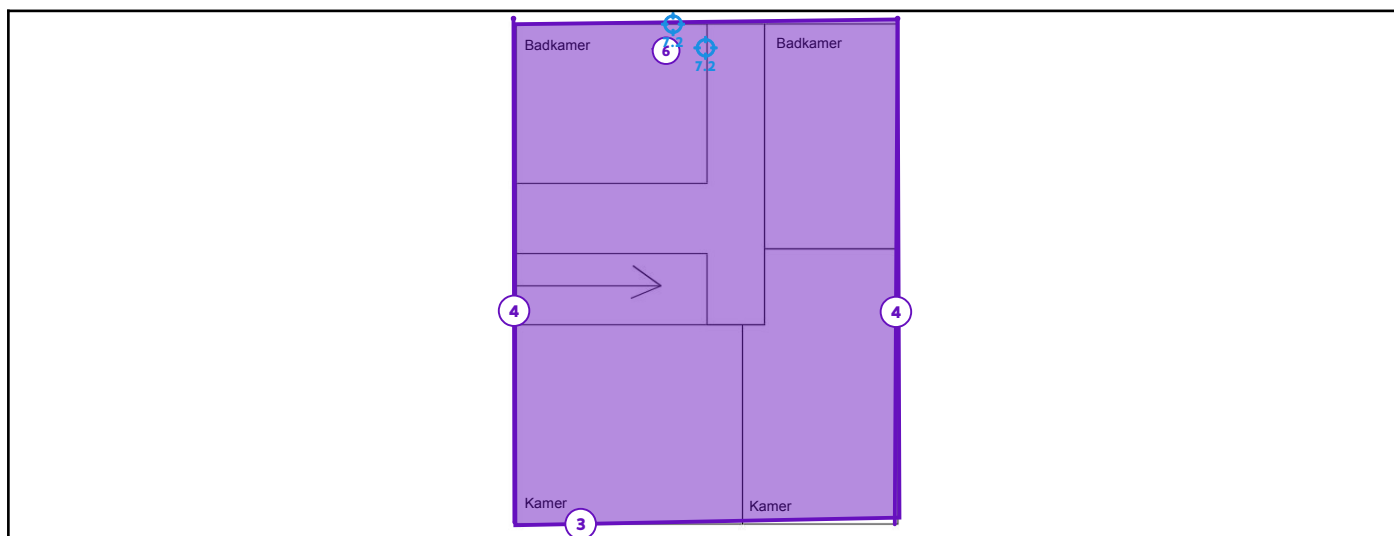
## Plan 1.3: 1eVerdiep

Beschrijving	Type	Actie
3. Vloeren - Tegels	Advies	-
4. Ramen - Mastiek	Advies	-
6. Verwarmingsketel - Warmwaterketel - Elektriciteit	Advies	-
7. Pleisterwerk	Geen asbest	-
7.2 Code: STL#STAT197-2	Mengmonster	-

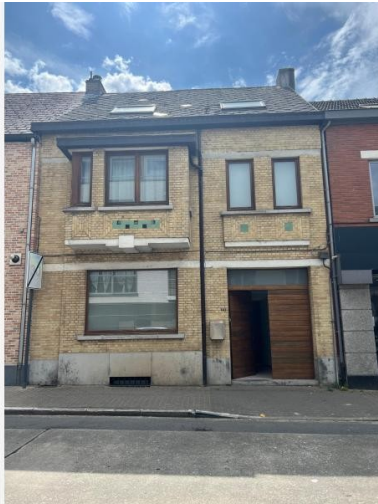
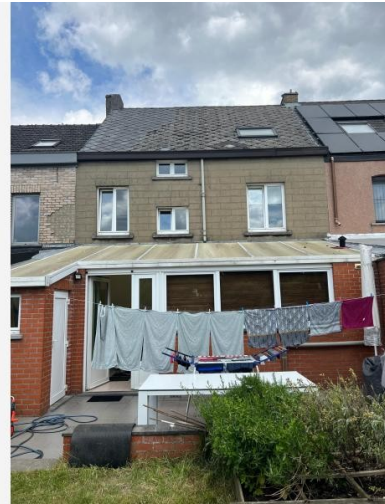
Overzichtsfoto

Detailfoto

Het asbestmateriaal valt onder de mijlpaal van 2034.

Eindbeoordeling materiaalrisico	Laag materiaalrisico en/of verlaagde kans op vezelvrijgave
---------------------------------	------------------------------------------------------------

Gebondenheid	Categorie 1: hechtgebonden in oorsprong
Asbestsoort (vezeltype)	Alleen chrysotiel
Asbestconcentratie	Laag (< 50%)
Afschermingsgraad van het gehele materiaal	Geheel of deels vrij aan de buitenlucht
Toestand van het materiaal	Licht beschadigd, licht verweerd. Intact materiaal type Pical – asbestboard of categorie III 'gebondenheid'

Beschrijving	Dak - woning
Omgeving	Buiten
Primaire drager	Schuin dak
Asbestmateriaal	Dak- en gevelbekleding - Lei, shingle
Bindmiddel van asbestmateriaal	Cement
Gebondenheid op basis van bindmiddel	Hecht
Hoeveelheid (oppervlakte - aantal)	• 75,00 m <sup>2</sup> - 1 stuk
Totale oppervlakte	75,00 m <sup>2</sup>

<b>Eenvoudig bereikbaar</b>	Ja
<b>Bevestigingswijze</b>	<ul style="list-style-type: none"><li>• Genageld, geniet</li></ul>
<b>Identificatiemethode</b>	Vaststelling zonder monstername
<b>Destructieve handeling voor identificatie</b>	Nee
<b>Opmerking</b>	Oppervlakte hoeveelheid, naar schatting.

Verwijderen

- Zorg voor een veilig beheer. Vermijd het beschadigen van het asbestmateriaal. Controleer de toestand jaarlijks op wijzigingen.
- Zorg voor een veilig beheer en verwijder dit asbestmateriaal wanneer het bij werken eenvoudig bereikbaar wordt. Controleer de toestand jaarlijks op wijzigingen.
- Verwijder dit asbestmateriaal zo snel mogelijk. Volg de toestand goed op.
- Hemelwater dat afspoelt van asbestcement daken of gevels kan asbestdeeltjes bevatten. Gebruik het enkel voor gesloten circuits (bv. spoelen toiletten). Reinig na het vervangen van het dak of de gevel de dakgoten en regenwaterput of -ton om asbesthoudend sediment of slib te verwijderen

- Eenvoudige handelingen: mag via doe-het-zelf of door werknemer(s) met opleidingsattest eenvoudige handelingen  
Het wegnemen van het materiaal mag wanneer men het materiaal niet beschadigt bij verwijdering. Dit mits de nodige veiligheidsmaatregelen.

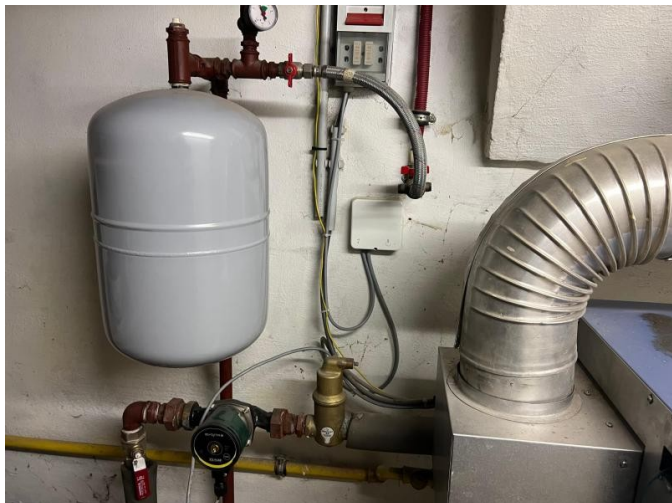
Vrije foto

# Fiche 6: Verwarmingsketel - Warmwaterketel - Elektriciteit

Geen verdachte afdichtingskoorden aanwezig.
