# Asbestinventarisatetest

Buizemontstraat 62, 9500 Geraardsbergen

Attestnummer : 20230919-000289.000

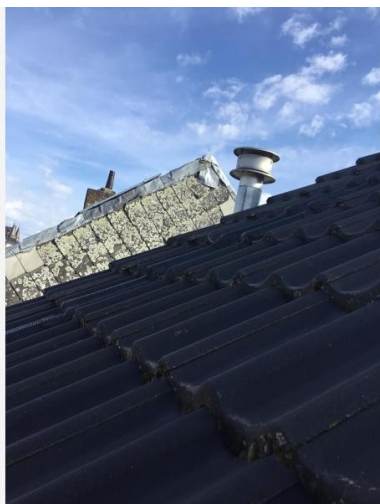
Vrije foto

Bij de installatie van de Vaillant gascondensatieketel type Eco Tec werd een nieuwe aansluiting op het afvoerkanaal geplaatst, alsook een nieuwe schoorsteen. Er is echter geen absolute zekerheid dat het hele rookgaskanaal vervangen werd of verwijderd.

Identificatiemethode	Redelijk vermoeden
Primaire drager	Binnenwand
(Asbest)materiaal	Rookgaskanaal
Bindmiddel	Cement
Gebondenheid bindmiddel	Hecht

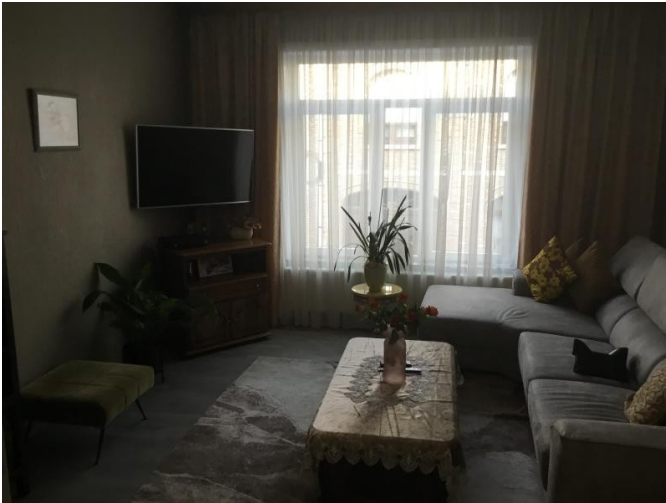
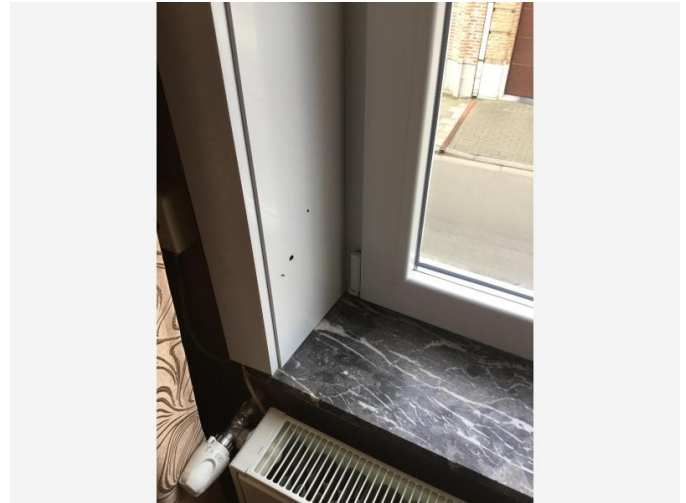
## Fiche 2: Vensterbanktablet

Geen asbest

Beschrijving	Vensterbanktablet
Omgeving	Binnen
Primaire drager	Binnenwand
Bindmiddel van materiaal	Cement
Gebondenheid op basis van bindmiddel	Hecht
Hoeveelheid (gewicht - aantal)	• 5,00 kg - 1 stuk

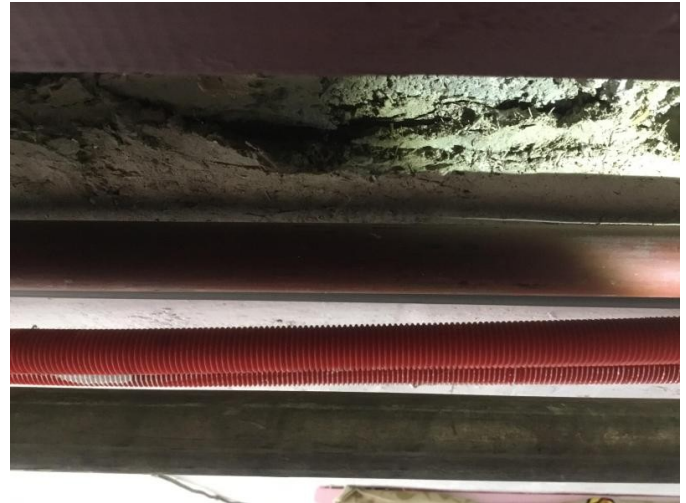
Geen asbest

Beschrijving	Pleisterwerk
Omgeving	Binnen
Primaire drager	Plafond
Bindmiddel van materiaal	Gips - kalk
Gebondenheid op basis van bindmiddel	Niet-hechtgebonden
Hoeveelheid (oppervlakte - dikte - aantal)	• 30,00 m <sup>2</sup> - 2,00 cm - 1 stuk
Totaal volume	0,60 m <sup>3</sup>

<b>Identificatiemethode</b>	Vaststelling zonder monstername
<b>Destructieve handeling voor identificatie</b>	Nee
<b>Opmerking</b>	Het pladond-pleisterwerk in de kelder dateert van in het bouwjaar van het pand en wekt een asbestverdachte indruk. Bij nader onderzoek kunnen we stro ontwaren en leem. Hierdoor kunnen we de aanwezigheid van asbest uitsluiten.
