Asbestinventarisatetest

Elzenstraat 72, 9500 Geraardsbergen

Attestnummer : 20231026-000064.000

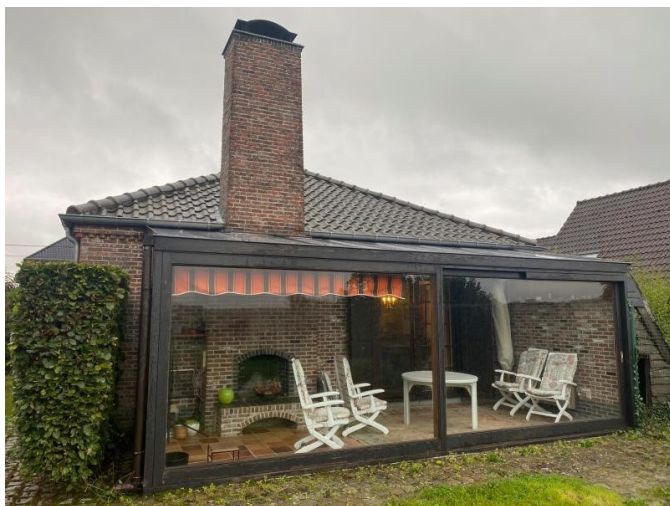
Vrije foto

Advies

In 1982 werd asbest nog steeds gebruikt in de constructie van betonnen schouwelementen om de brandwerendheid en isolatie te verbeteren. Ik kan geen visuele vaststelling doen of de fabrikant van de schouwpijpen bepalen en hierover uitsluitseel geven.

Identificatiemethode	Redelijk vermoeden
Primaire drager	Binnenwand
(Asbest)materiaal	Rookgaskanaal
Bindmiddel	Cement
Gebondenheid bindmiddel	Hecht

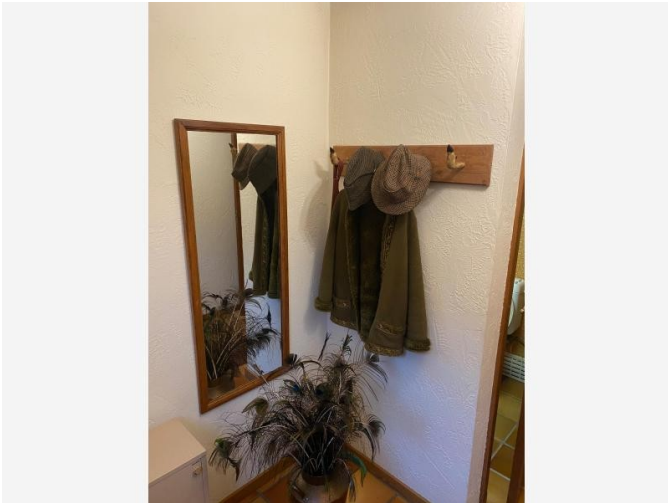
Overzichtsfoto

Conclusie

Geen asbest

#	Type	Referentie	Resultaat
3.1	Mengmonster	ELZ7220231020S2	Geen asbest

Beschrijving	Pleisterwerk
Omgeving	Binnen
Primaire drager	Binnenwand
Bindmiddel van materiaal	Gips - kalk

Gebondenheid op basis van bindmiddel	Niet-hechtgebonden
Hoeveelheid (oppervlakte - dikte - aantal)	• 520,00 m ² - 2,00 cm - 1 stuk
Totaal volume	10,40 m ³
Identificatiemethode	Vaststelling met monstername
Destructieve handeling voor identificatie	Nee
