Asbestinventarisatetest

Weverijstraat 115, 9500 Geraardsbergen

Attestnummer : 20230801-000017.000

Uitgegeven op : 01.08.2023

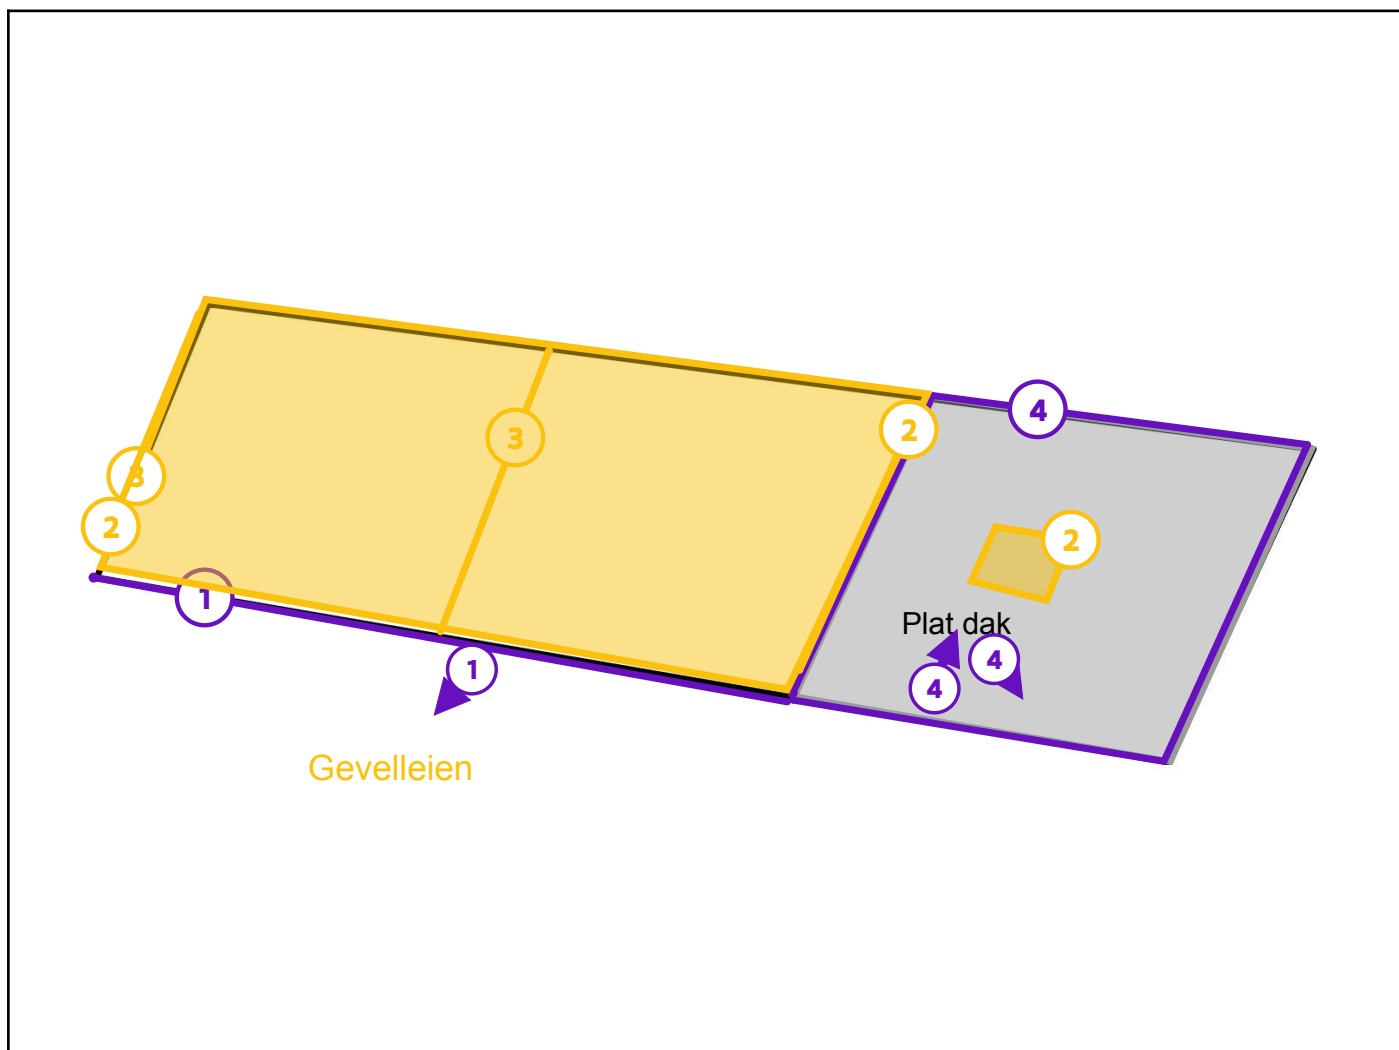
Plan 1.5: Buitenschil woning

Beschrijving	Type	Actie
1. Zijgevel woning - gevelleien	Beperking	-
2. PVC schrijnwerk	Uitsluiting	-
3. Hellend dak	Uitsluiting	-
4. Roofing plat dak	Advies	-

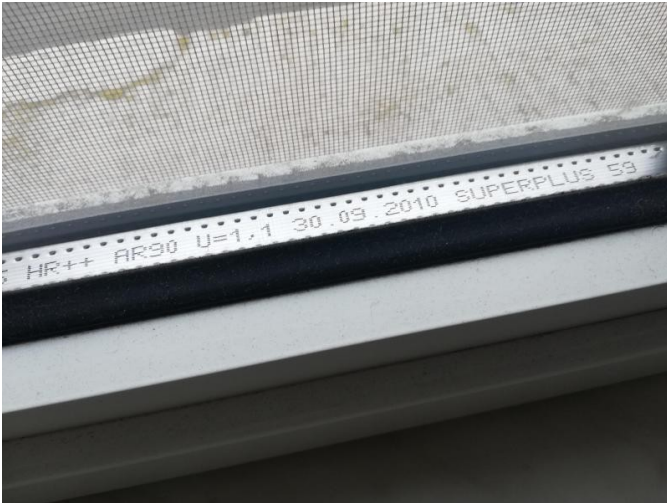
Situeringfoto

Conclusie

Uitgesloten van inspectie

Bouwjaar: 2010

Constructies gebouwd vanaf 2001 moeten niet onderzocht worden

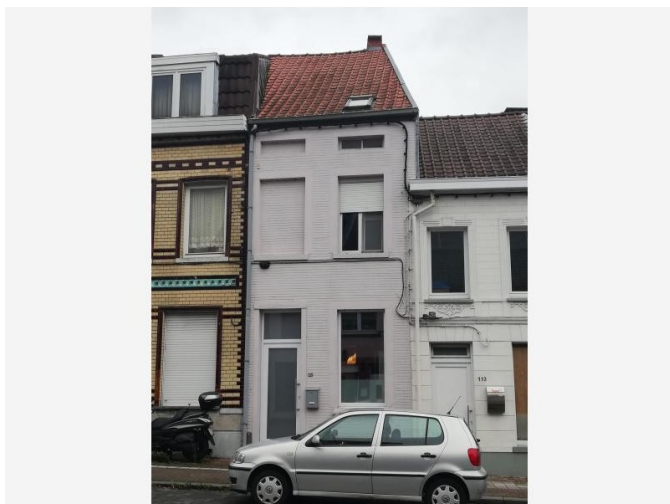
Situeringfoto

Conclusie

Uitgesloten van inspectie

Bouwjaar: 2016

Constructies gebouwd vanaf 2001 moeten niet onderzocht worden
