# Asbestinventarisatetest

Morekstraat 122, 9032 Gent

Attestnummer : 20230908-000158.000

Uitgegeven op : 08.09.2023

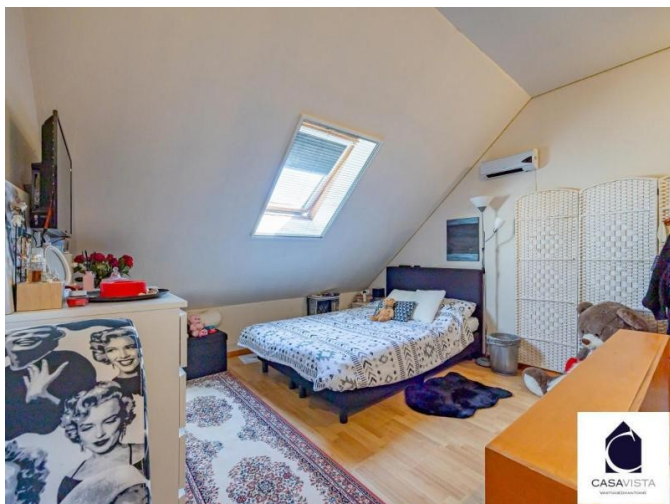
Situeringfoto

### Permanente beperking

**Reden:** Het onderzoek kan niet uitgevoerd worden binnen de bepalingen van de Welzijnswet

**Uitleg van de asbestdeskundige:** - De toepassing bevindt zich op een zeker hoogte, waar de deskundige niet veilig toegang tot heeft.

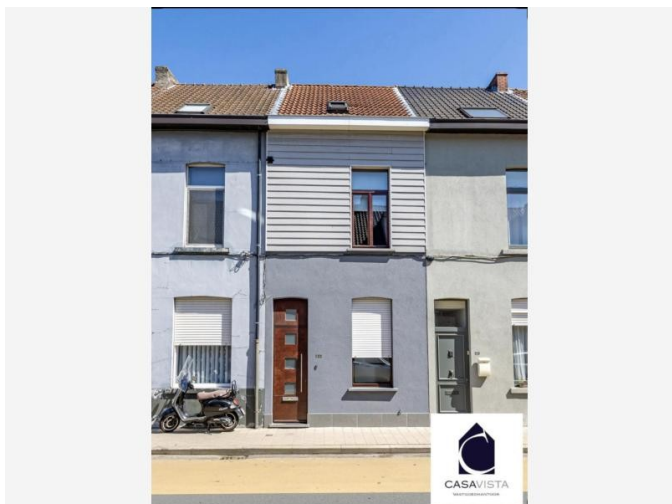
Vrije foto

Niet asbestverdacht, bestaat uit dakpannen.

Identificatiemethode	Vaststelling & expertise (niet-asbestverdacht)
----------------------	--
