# Asbestinventarisatetest

Bareelstraat 28, 9506 Geraardsbergen

Attestnummer : 20230620-000527.001

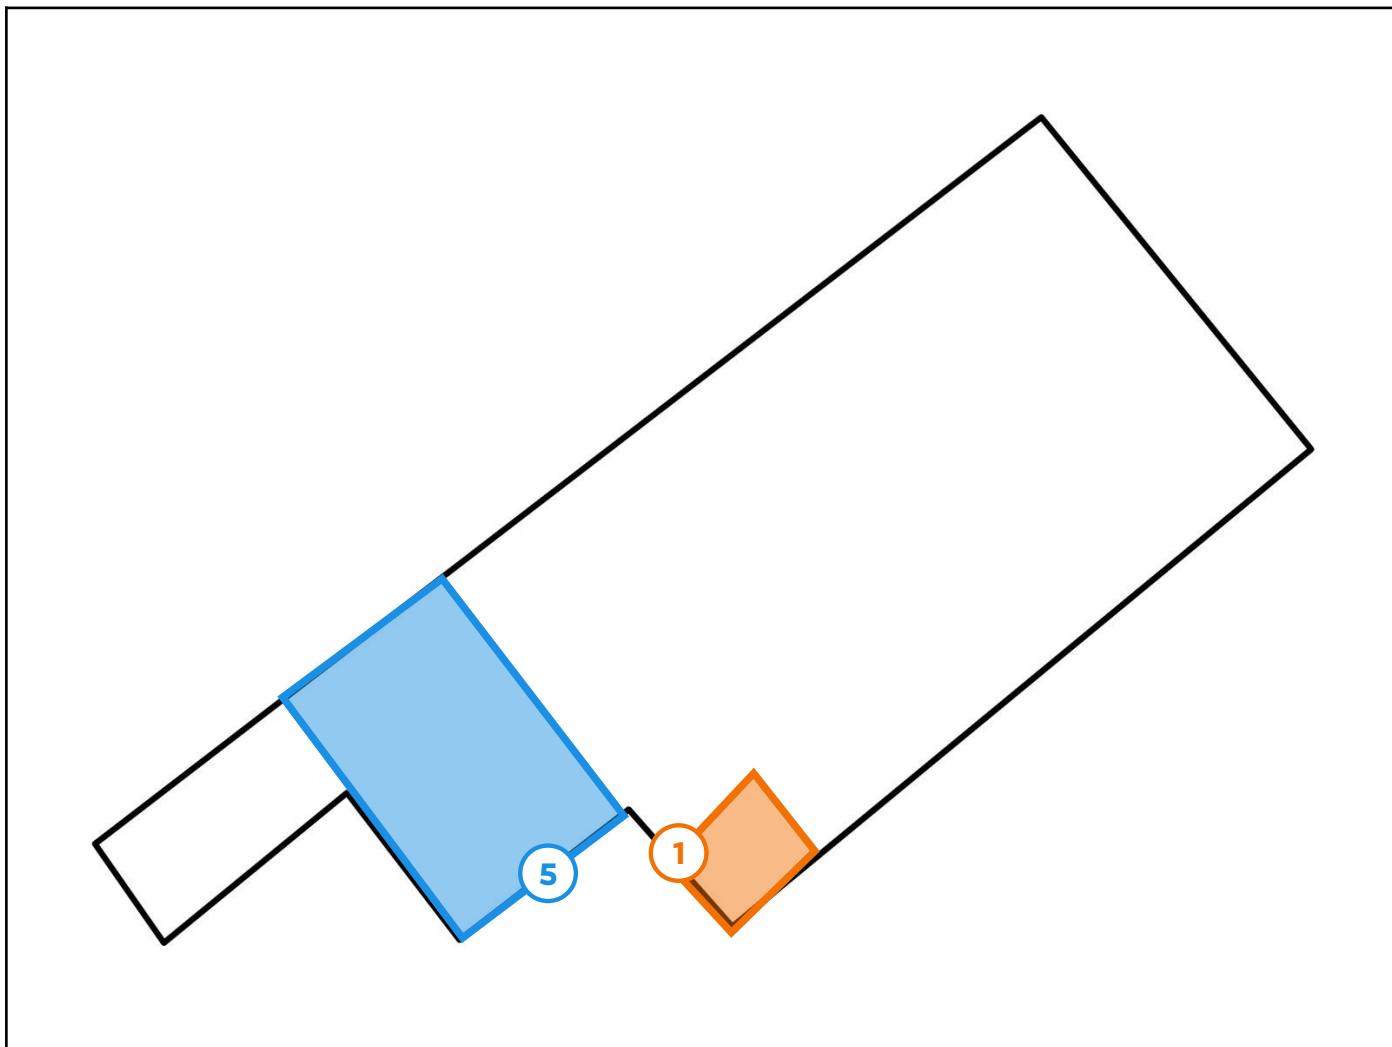
## Plan 1.1: Hoofdgebouw plan

Beschrijving	Type	Actie
1. Golfplaten dakje achteraan	Asbestmateriaal	<a href="#">Verwijderen</a>
5. Roofing plat dak	Geen asbest	-

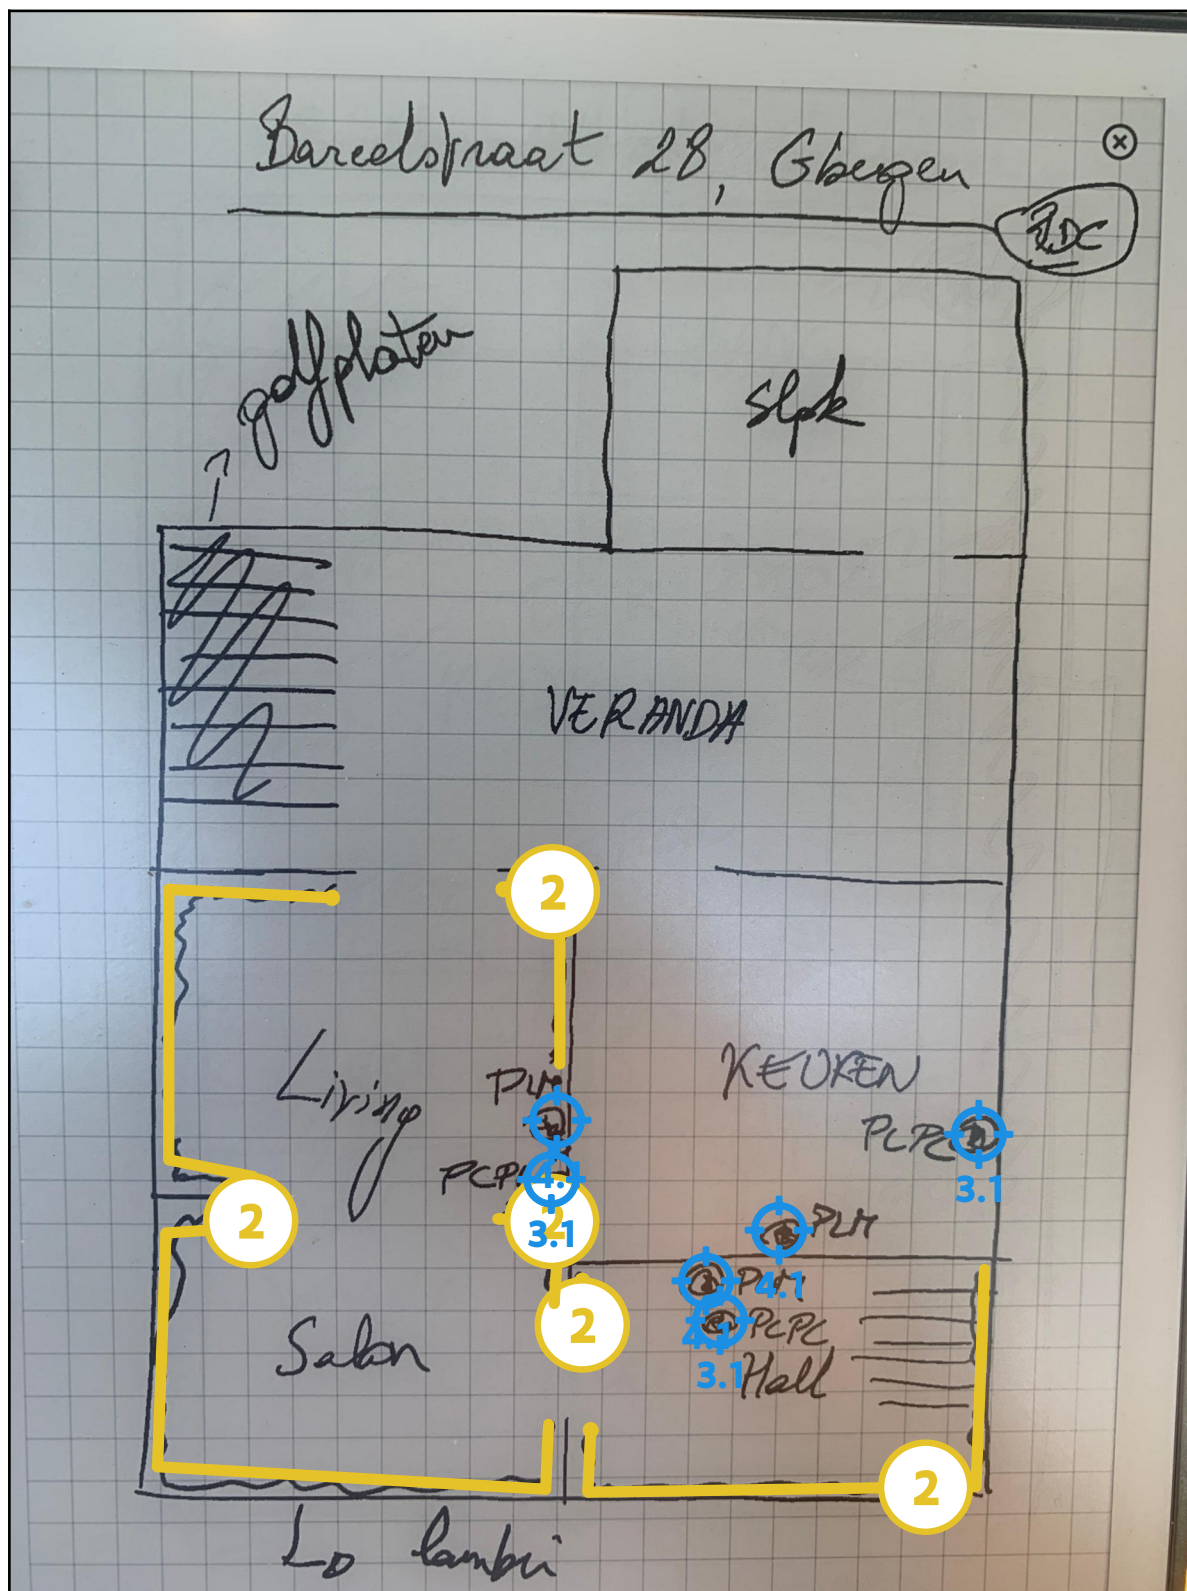
# Plan 1.2: IMG\_9548

2. Lambrisering benedenverdieping	Asbestmateriaal	Zorgvuldig beheren
3. Pleisterwerk plafond	Geen asbest	-
3.1 Code: 7771361	Mengmonster	-
4. Pleisterwerk Muur	Geen asbest	-
4.1 Code: 7771360	Mengmonster	-

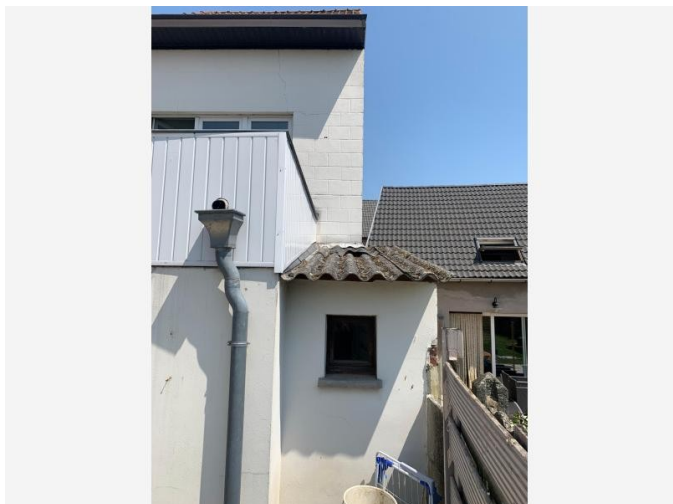
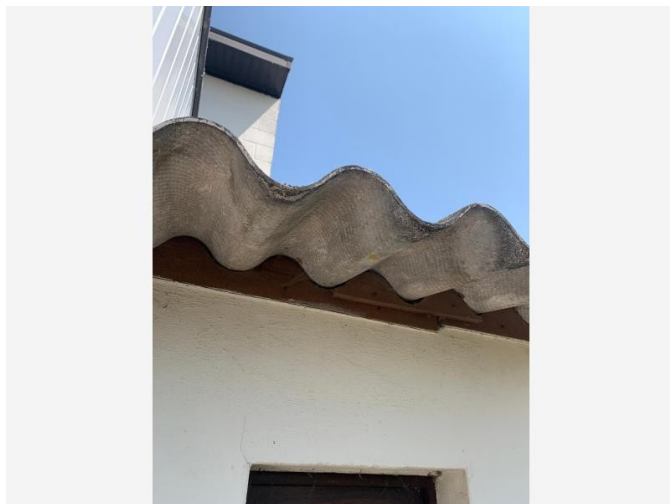
Eindbeoordeling materiaalrisico	Verhoogd materiaalrisico en/of verhoogde kans op vezelvrijgave
---------------------------------	--

Gebondenheid	Categorie 1: hechtgebonden in oorsprong
Asbestsoort (vezeltype)	Crocidoliet aanwezig
Asbestconcentratie	Laag (< 50%)
Afschermingsgraad van het gehele materiaal	Geheel of deels vrij aan de buitenlucht
Toestand van het materiaal	Matig beschadigd, matig verweerd

Beschrijving	Golfplaten dakje achteraan
Omgeving	Buiten
Primaire drager	Schuin dak
Asbestmateriaal	Dak- en gevelbekleding - Golfplaat
Bindmiddel van asbestmateriaal	Cement
Gebondenheid op basis van bindmiddel	Hecht
Hoeveelheid (oppervlakte - aantal)	• 3,00 m <sup>2</sup> - 1 stuk
Totale oppervlakte	3,00 m <sup>2</sup>
Eenvoudig bereikbaar	Ja
Bevestigingswijze	• Geschroefd
Identificatiemethode	Vaststelling zonder monsternamen

Het asbestmateriaal valt onder de mijlpaal van 2034.

Verwijderen

- Verwijder dit asbestmateriaal zo snel mogelijk. Volg de toestand goed op.

- Eenvoudige handelingen: mag via doe-het-zelf of door werknemer(s) met opleidingsattest eenvoudige handelingen  
Hechtgebonden toepassing buiten, deze mag via doe-het-zelf verwijderd worden.

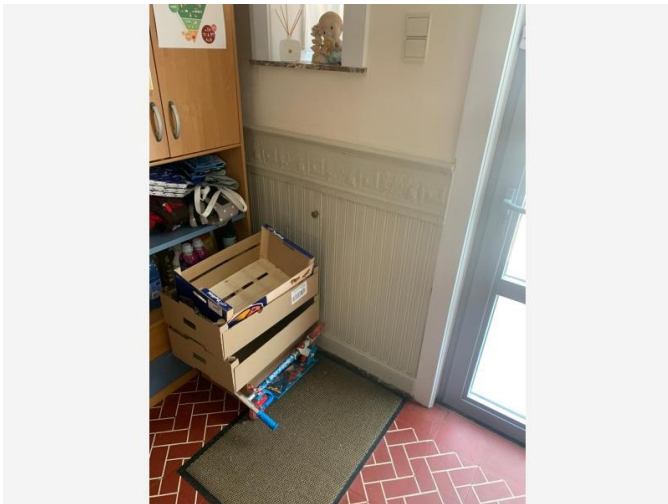
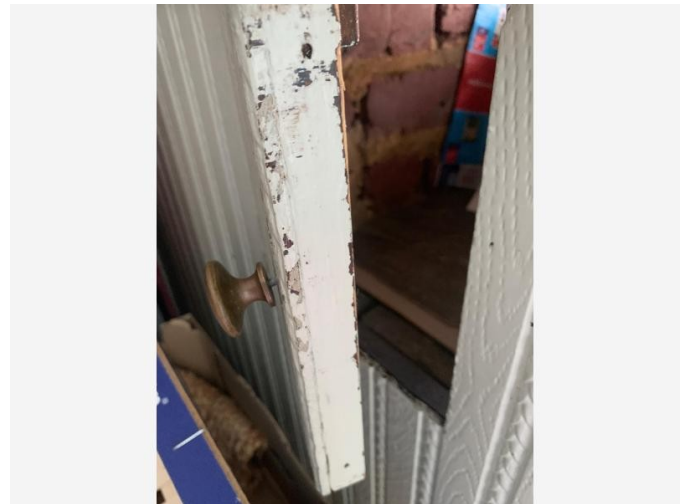
Eindbeoordeling materiaalisico	Laag materiaalisico en/of verlaagde kans op vezelvrijgave
--------------------------------	---

Gebondenheid	Categorie 1: hechtgebonden in oorsprong
Asbestsoort (vezeltype)	Crocidoliet aanwezig
Asbestconcentratie	Laag (< 50%)
Afschermingsgraad van het gehele materiaal	Niet stootvaste afscherming
Toestand van het materiaal	Licht beschadigd, licht verweerd. Intact materiaal type Pical – asbestboard of categorie III 'gebondenheid'

Beschrijving	Lambrisering benedenverdieping
Omgeving	Binnen
Primaire drager	Binnenwand
Asbestmateriaal	Plaat, paneel, tablet - Generiek
Bindmiddel van asbestmateriaal	Cement
Gebondenheid op basis van bindmiddel	Hecht
Hoeveelheid (oppervlakte - dikte - aantal)	• 35,00 m <sup>2</sup> - 0,50 cm - 1 stuk
Totaal volume	0,175 m <sup>3</sup>

Het asbestmateriaal valt onder de mijlpaal van 2040.

Zorgvuldig beheren

- Zorg voor een veilig beheer. Vermijd het beschadigen van het asbestmateriaal. Controleer de toestand jaarlijks op wijzigingen.
- Zorg voor een veilig beheer en verwijder dit asbestmateriaal wanneer het bij werken eenvoudig bereikbaar wordt. Controleer de toestand jaarlijks op wijzigingen.

- Eenvoudige handelingen: mag via doe-het-zelf of door werknemer(s) met opleidingsattest eenvoudige handelingen  
Hechtgebonden toepassing binnen, deze mag verwijderd worden door werknemer(s) met opleidingsattest eenvoudige handelingen.

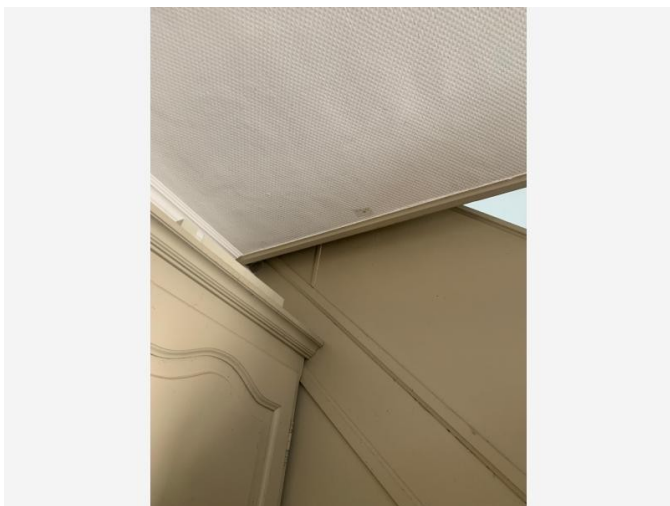
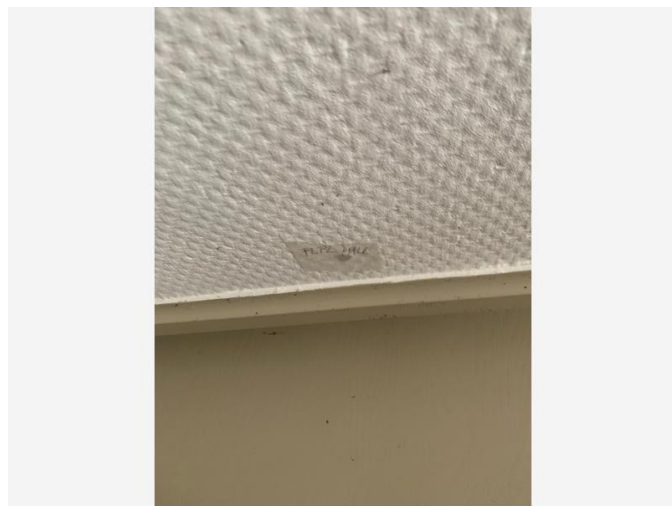
Geen asbest

#	Type	Referentie	Resultaat
3.1	Mengmonster	7771361	Geen asbest

Beschrijving	Pleisterwerk plafond
Omgeving	Binnen
Primaire drager	Plafond
Bindmiddel van materiaal	Gips - kalk

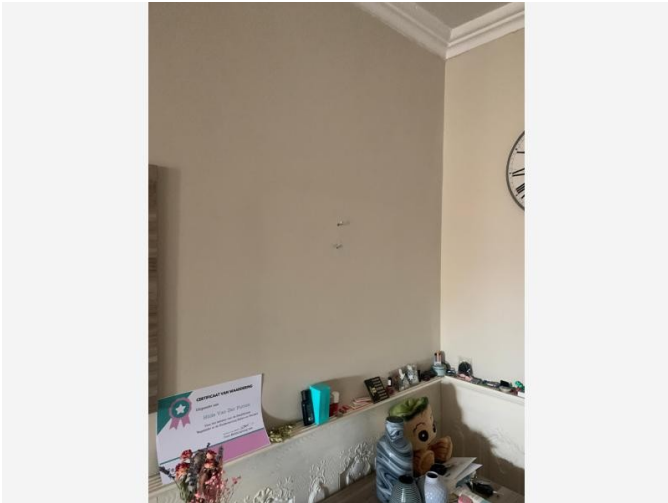
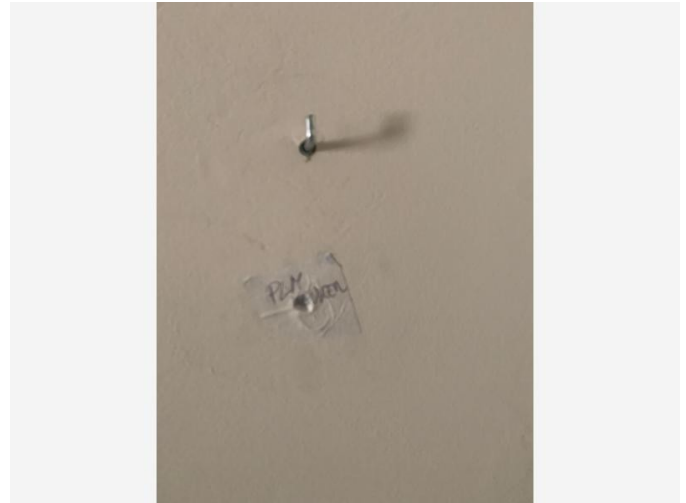
Geen asbest

#	Type	Referentie	Resultaat
4.1	Mengmonster	7771360	Geen asbest

Beschrijving	Pleisterwerk Muur
Omgeving	Binnen
Primaire drager	Binnenwand
Bindmiddel van materiaal	Gips - kalk

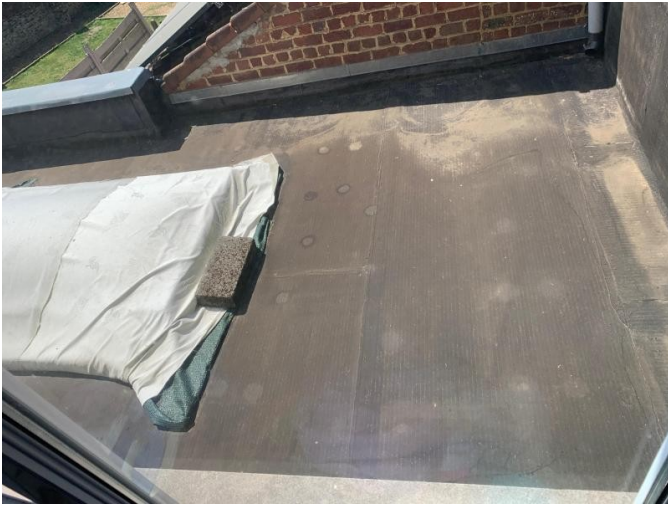
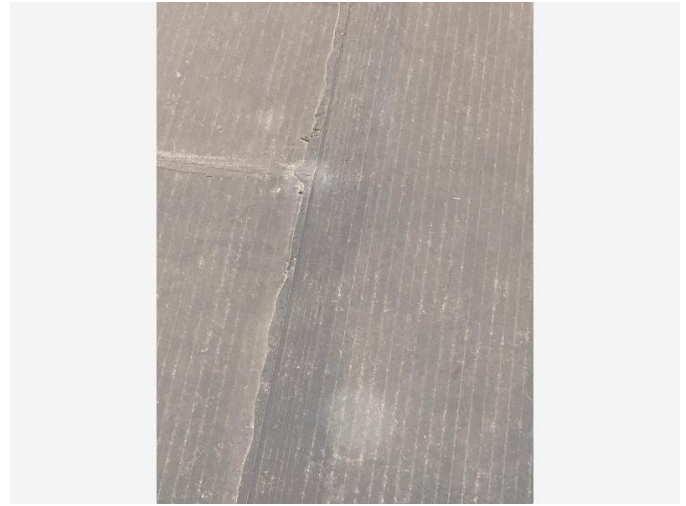
## Fiche 5: Roofing plat dak

Geen asbest

Beschrijving	Roofing plat dak
Omgeving	Buiten
Primaire drager	Plat dak
Bindmiddel van materiaal	Bitumen (roofing, teer, asfalt)
Gebondenheid op basis van bindmiddel	Hecht
Hoeveelheid (oppervlakte - aantal)	• 20,00 m <sup>2</sup> - 1 stuk
Totale oppervlakte	20,00 m <sup>2</sup>
