Asbestinventarisatetest

Oude Steenweg 69, 9500 Geraardsbergen

Attestnummer : 20231124-000005.000

Uitgegeven op : 24.11.2023

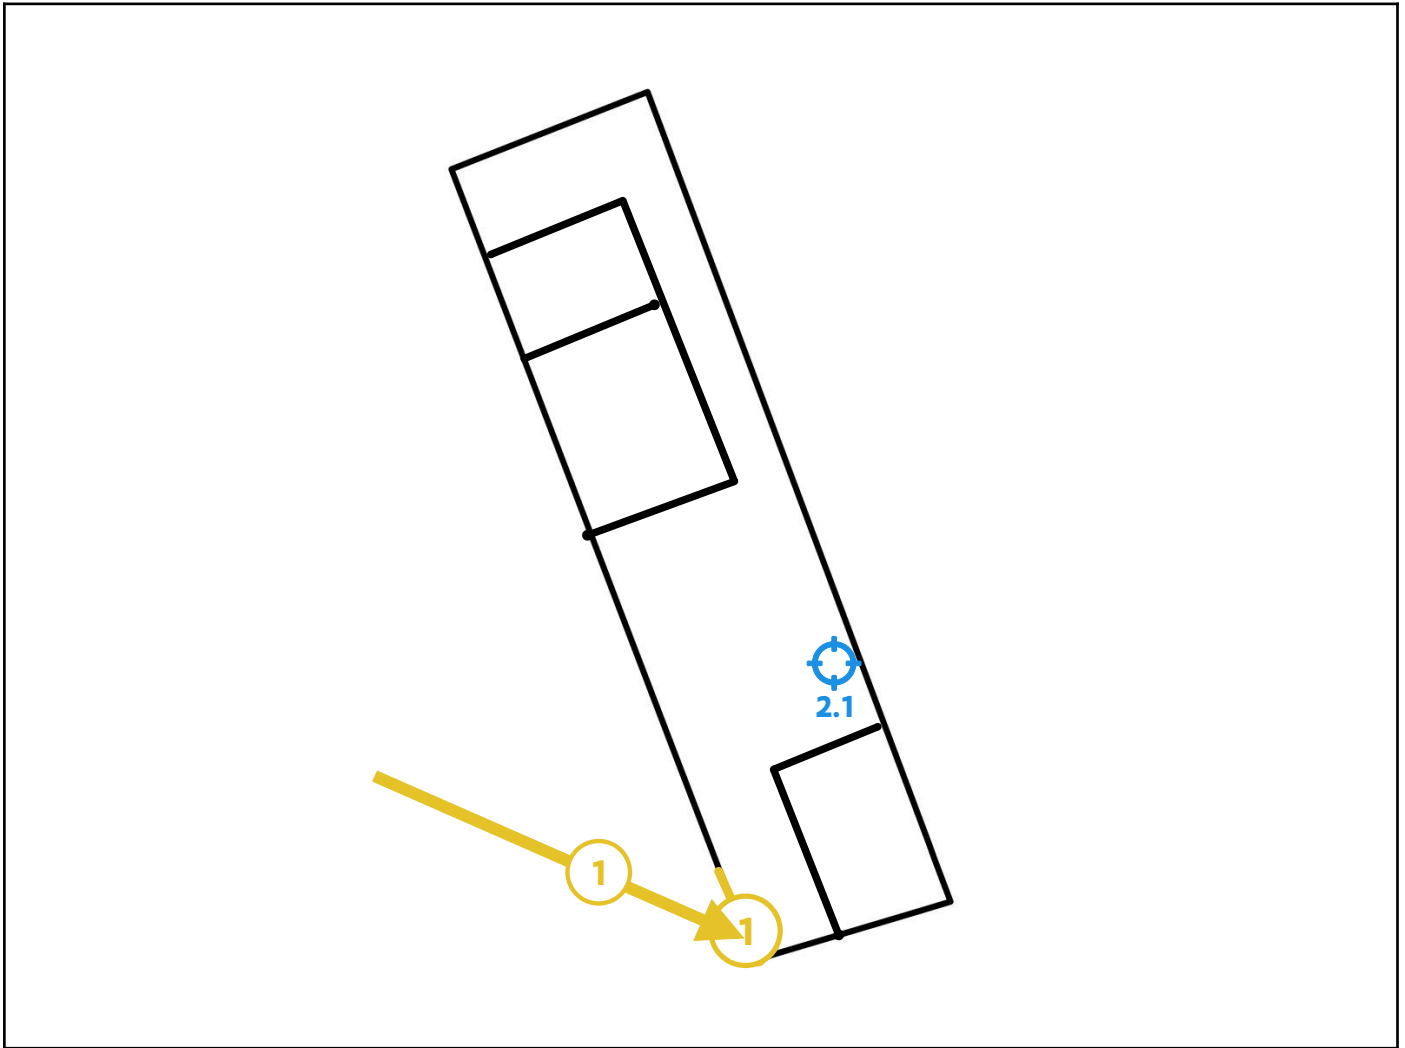
Plan 1.1: Hoofdgebouw plan gelijkvloers

Beschrijving	Type	Actie
1. 002 deksteen	Asbestmateriaal	Zorgvuldig beheren
2. 001 pleisterwerk	Geen asbest	-
2.1 Code: 001 pleisterwerk wanden	Mengmonster	-

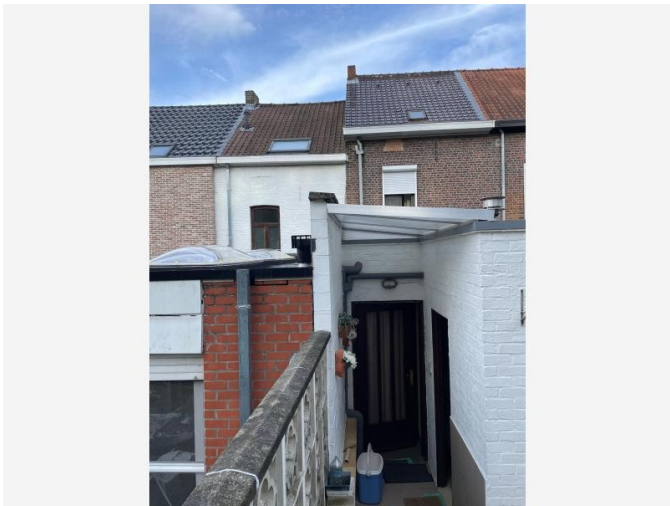
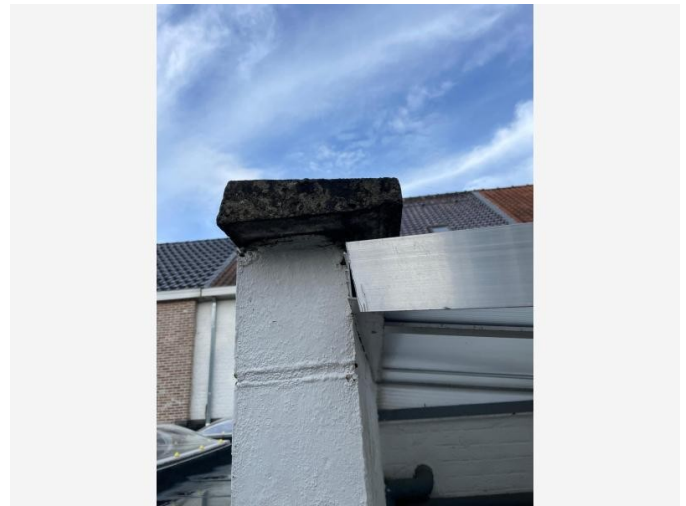
Overzichtsfoto

Detailfoto

Het asbestmateriaal valt onder de mijlpaal van 2040.

Eindbeoordeling materiaalrisico	Laag materiaalrisico en/of verlaagde kans op vezelvrijgave
---------------------------------	--

Gebondenheid	Categorie 1: hechtgebonden in oorsprong
Asbestsoort (vezeltype)	Crocidoliet aanwezig
Asbestconcentratie	Laag (< 50%)
Afschermingsgraad van het gehele materiaal	Geheel of deels vrij aan de buitenlucht
Toestand van het materiaal	Licht beschadigd, licht verweerd. Intact materiaal type Pical – asbestboard of categorie III 'gebondenheid'

Beschrijving	002 deksteen
Omgeving	Buiten
Primaire drager	Wand buitenschil
Asbestmateriaal	Deksteen, muurkap - Vol
Bindmiddel van asbestmateriaal	Cement
Gebondenheid op basis van bindmiddel	Hecht
Hoeveelheid (oppervlakte - dikte - aantal)	• 1,50 m ² - 5,00 cm - 1 stuk
Totaal volume	0,075 m ³
Eenvoudig bereikbaar	Ja
Bevestigingswijze	• Verlijmd, ingegoten, versmeerd
Identificatiemethode	Vaststelling zonder monsternamen

- Zorg voor een veilig beheer. Vermijd het beschadigen van het asbestmateriaal. Controleer de toestand jaarlijks op wijzigingen.

- Eenvoudige handelingen: mag via doe-het-zelf of door werknemer(s) met opleidingsattest eenvoudige handelingen
De deksteen dient op zijn geheel verwijderd te worden.

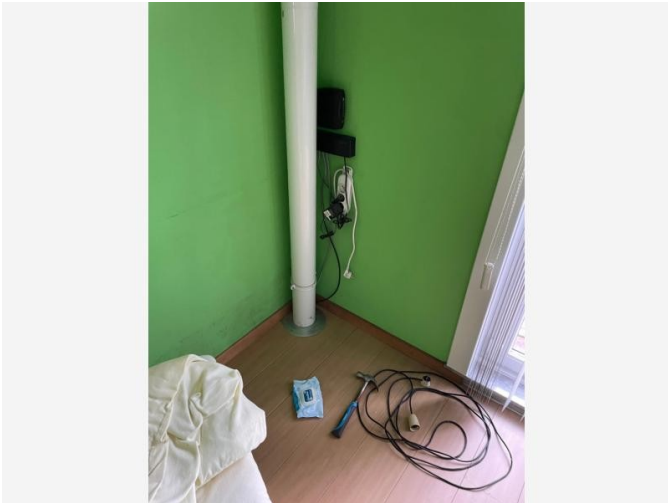
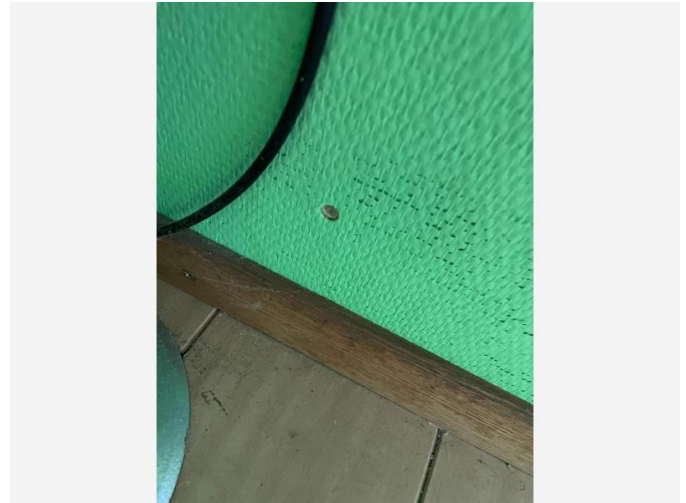
Fiche 2: 001 pleisterwerk

Overzichtsfoto

Detailfoto

Geen asbest

#	Type	Referentie	Resultaat
2.1	Mengmonster	001 pleisterwerk wanden	Geen asbest

Beschrijving	001 pleisterwerk
Omgeving	Binnen
Primaire drager	Binnenwand

Bindmiddel van materiaal	Gips - kalk
Gebondenheid op basis van bindmiddel	Niet-hechtgebonden
Hoeveelheid (oppervlakte - dikte - aantal)	• 49,00 m ² - 0,50 cm - 1 stuk
Totaal volume	0,245 m ³
Identificatiemethode	Vaststelling met monstername
Destructieve handeling voor identificatie	Ja
Opmerking	<p>Wand: Slaapkamer & keuken</p> <p>Plafond: geen pleisterwerk aanwezig</p> <p>De hoeveelheid is een indicatie</p>
