# Asbestinventarisatetest

Voldersstraat 209, 9500 Geraardsbergen

Attestnummer : 20230426-000145.000

Uitgegeven op : 26.04.2023

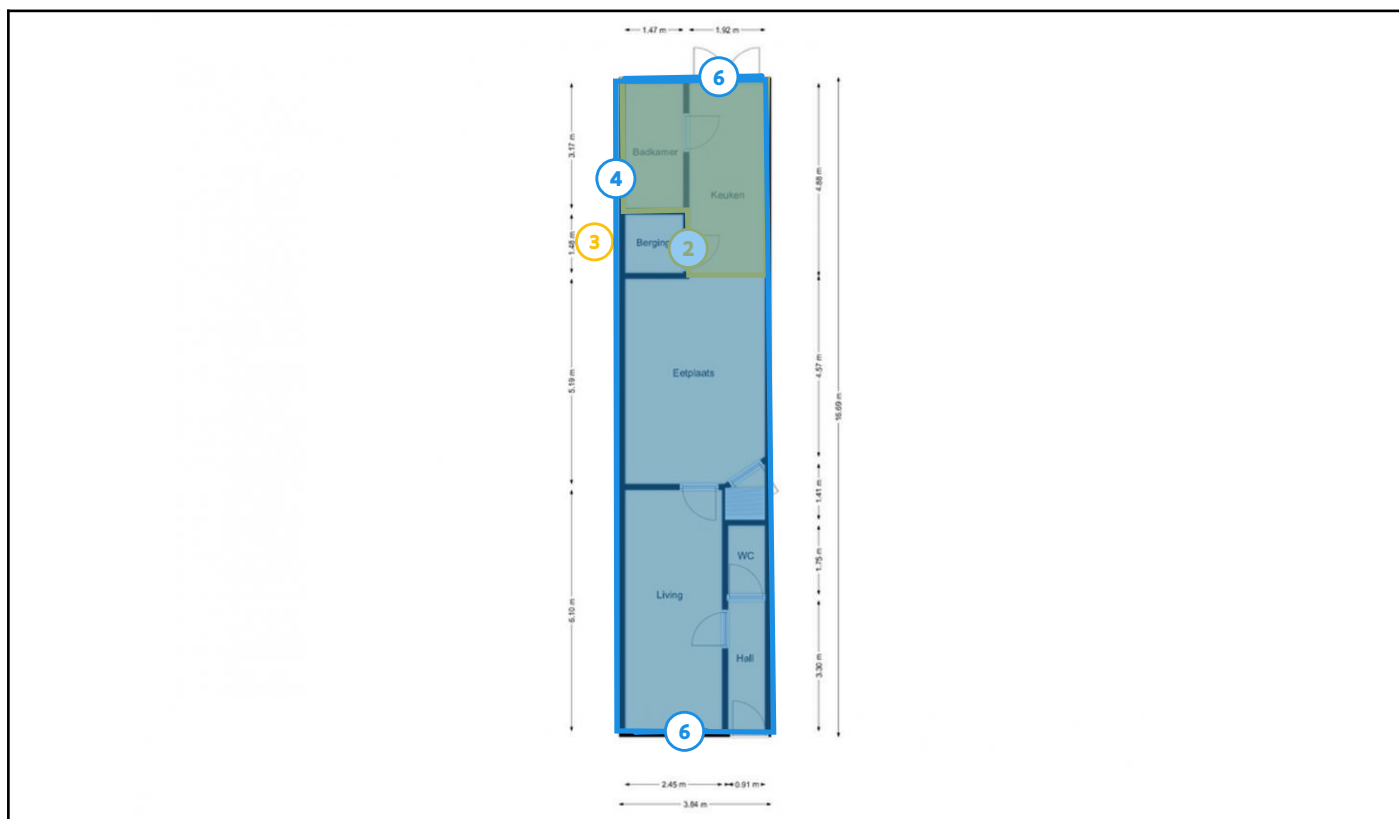
# Plan 1.1: Gelijksvloers

Beschrijving	Type	Actie
2. Keuken - Badkamer	Uitsluiting	-
3. Warmwaterketel	Uitsluiting	-
4. Pleisterwerk	Geen asbest	-
6. Ramen - Mastiek	Geen asbest	-

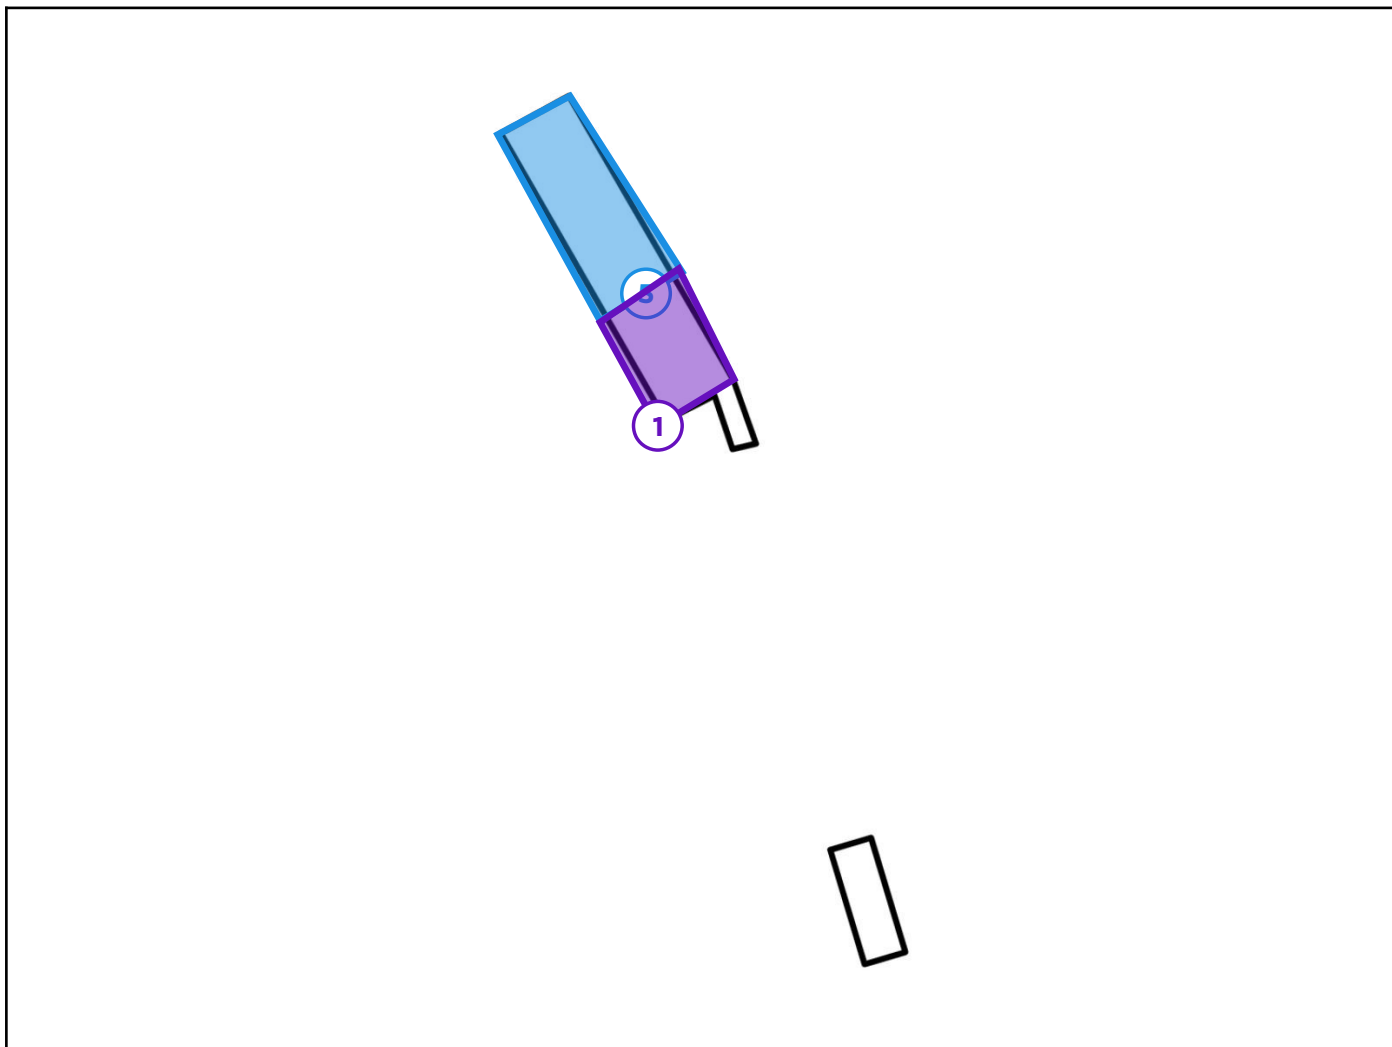
## Plan 1.3: Hoofdgebouw plan

Beschrijving	Type	Actie
1. Roofing	Beperking	-
5. (Onder)dak - woning	Geen asbest	-

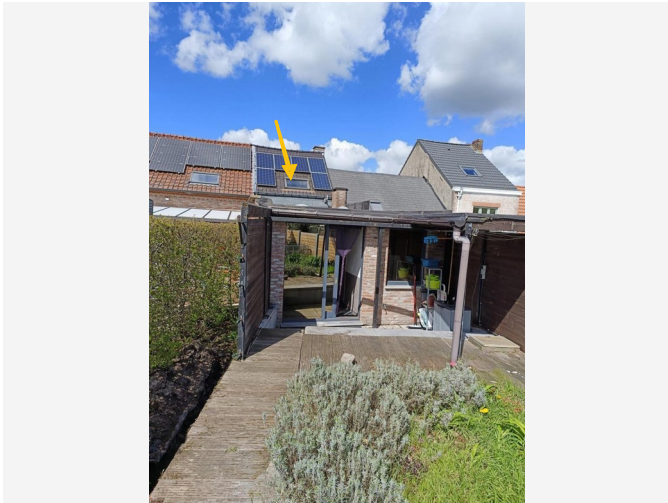
Situeringfoto

### Permanente beperking

**Reden:** Het onderzoek kan niet uitgevoerd worden binnen de bepalingen van de Welzijnswet

**Uitleg van de asbestdeskundige:** Een staalname van roofing nemen, wordt vermeden.

Dit omdat er waterlekken kunnen ontstaan.

Het materiaal is dus asbestverdacht, niet asbesthoudend.

(Asbest)materiaal	Dak- en gevelbekleding - Roofing
Karakterisatie	Asbest (verdacht)
Primaire drager	Plat dak

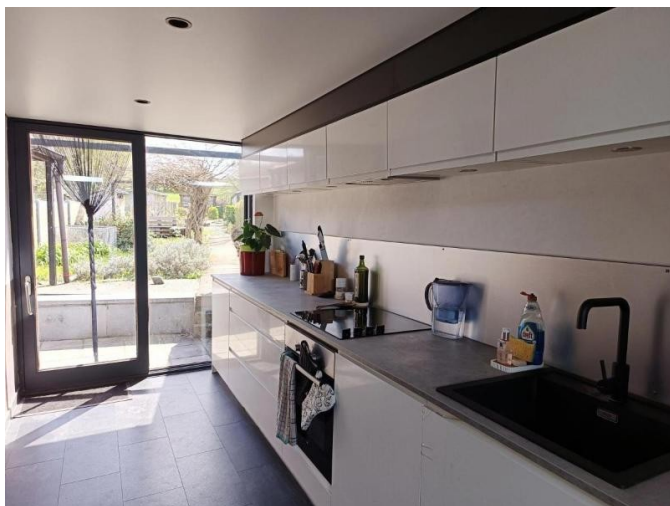
*Situeringfoto*

### Uitgesloten van inspectie

**Bouwjaar:** 2021

*Constructies gebouwd vanaf 2001 moeten niet onderzocht worden*

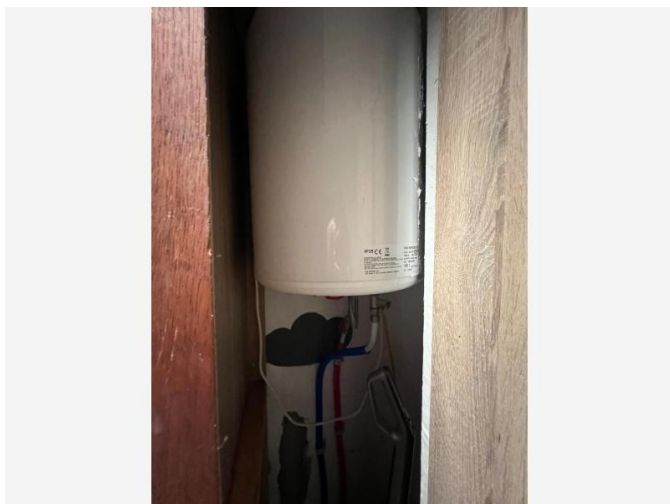
Situeringfoto

#### Uitgesloten van inspectie

**Bouwjaar:** 2021

*Constructies gebouwd vanaf 2001 moeten niet onderzocht worden*

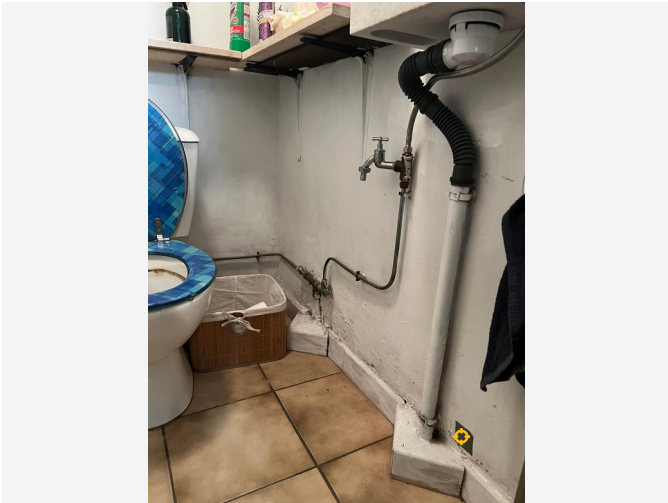
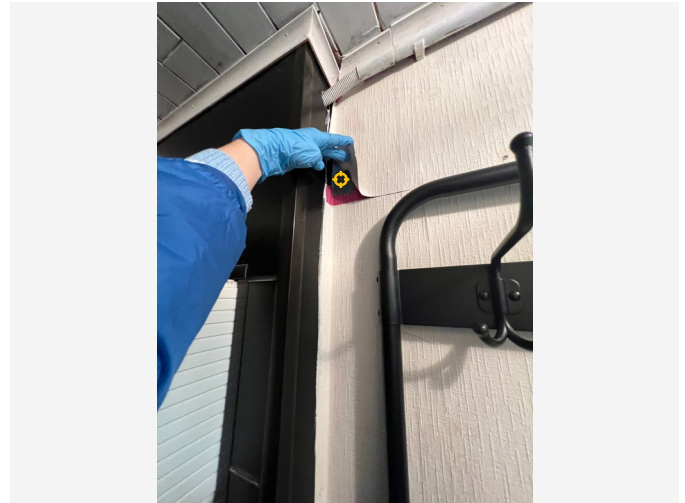
Geen asbest

#	Type	Referentie	Resultaat
4.1	Mengmonster	STL#VOLD209 - 1	Geen asbest

Beschrijving	Pleisterwerk
Omgeving	Binnen
Primaire drager	Binnenwand
Bindmiddel van materiaal	Gips - kalk

<b>Gebondenheid op basis van bindmiddel</b>	Niet-hechtgebonden
<b>Hoeveelheid (oppervlakte - dikte - aantal)</b>	• 174,00 m <sup>2</sup> - 1,10 cm - 1 stuk
<b>Totaal volume</b>	1,914 m <sup>3</sup>
<b>Identificatiemethode</b>	Vaststelling met monstername
<b>Destructieve handeling voor identificatie</b>	Nee

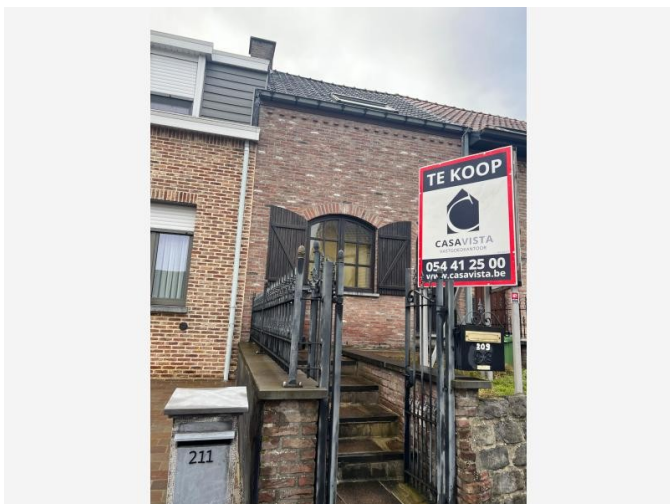
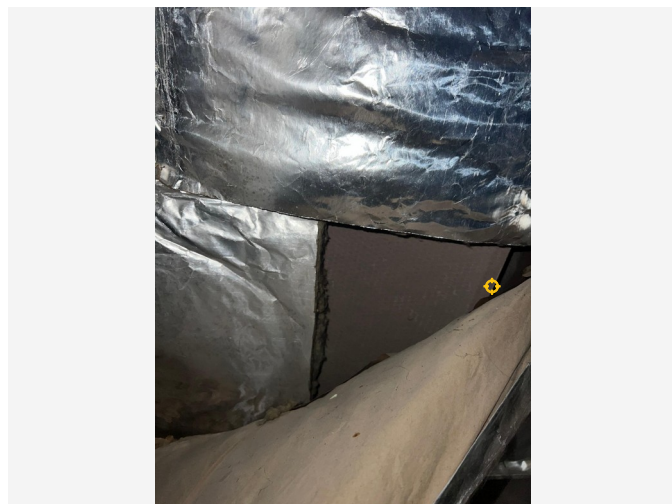
Geen asbest

#	Type	Referentie	Resultaat
5.1	Puntmonster	STL#VOLD209 - 2	Geen asbest

Beschrijving	(Onder)dak - woning
Omgeving	Binnen
Primaire drager	Schuin dak
Bindmiddel van materiaal	Karton - papier - viltachtig

<b>Gebondenheid op basis van bindmiddel</b>	Niet-hechtgebonden
<b>Hoeveelheid (gewicht - aantal)</b>	• 45,00 kg - 1 stuk
<b>Totaal gewicht</b>	45,00 kg
<b>Identificatiemethode</b>	Vaststelling met monstername
<b>Destructieve handeling voor identificatie</b>	Nee
<b>Opmerking</b>	Oppervlakte gewicht, naar schatting.

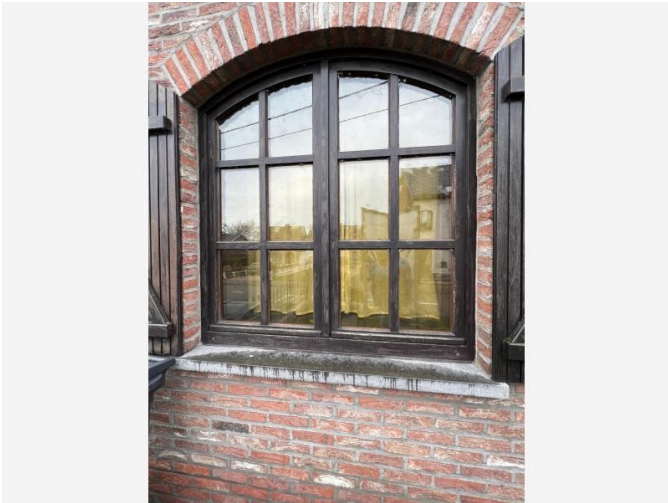
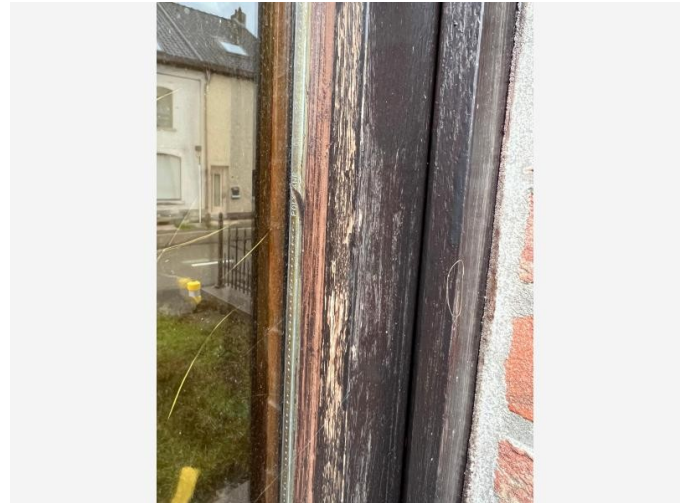
Geen asbest

Beschrijving	Ramen - Mastiek
Omgeving	Grenst aan binnen- en buitenlucht
Identificatiemethode	Vaststelling zonder monsternamen
Destructieve handeling voor identificatie	Nee
