# Asbestinventarisatetest

Gentsestraat 117/3, 9500 Geraardsbergen

Attestnummer : **20240628-000256.000**

Uitgegeven op : **28.06.2024**

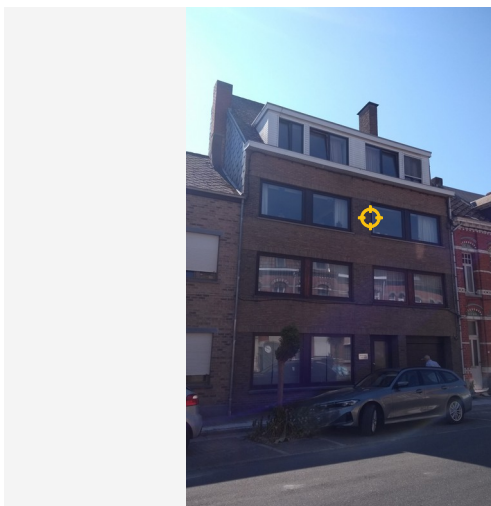
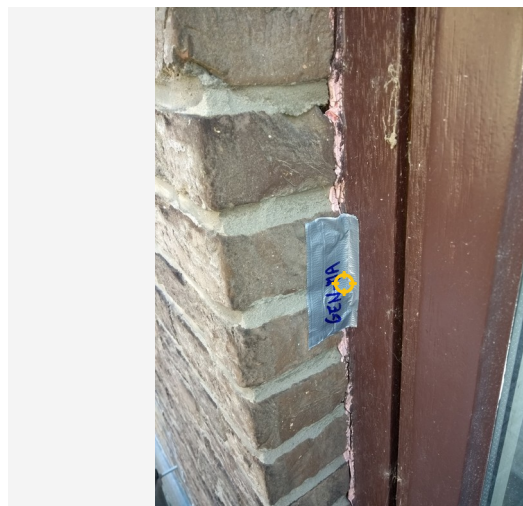
Overzichtsfoto

Geen asbest

#	Type	Referentie	Resultaat
4.1	Puntmonster	GEN-MA	Geen asbest

Beschrijving	Mastiek
Omgeving	Buiten
Primaire drager	Wandopening verticaal (raam, deur, ...)
Bindmiddel van materiaal	Kitten, mastiek, pasta
Gebondenheid op basis van bindmiddel	Hecht
Hoeveelheid (gewicht - aantal)	<ul style="list-style-type: none"><li>• 15,00 kg - 1 stuk</li></ul>
Totaal gewicht	15,00 kg
Identificatiemethode	Vaststelling met monstername
Destructieve handeling voor identificatie	Nee
