Asbestinventarisatetest

Steenstraat 47, 9500 Geraardsbergen

Attestnummer : 20250521-000332.000

Asbestveilig (maar mogelijk niet asbestvrij)

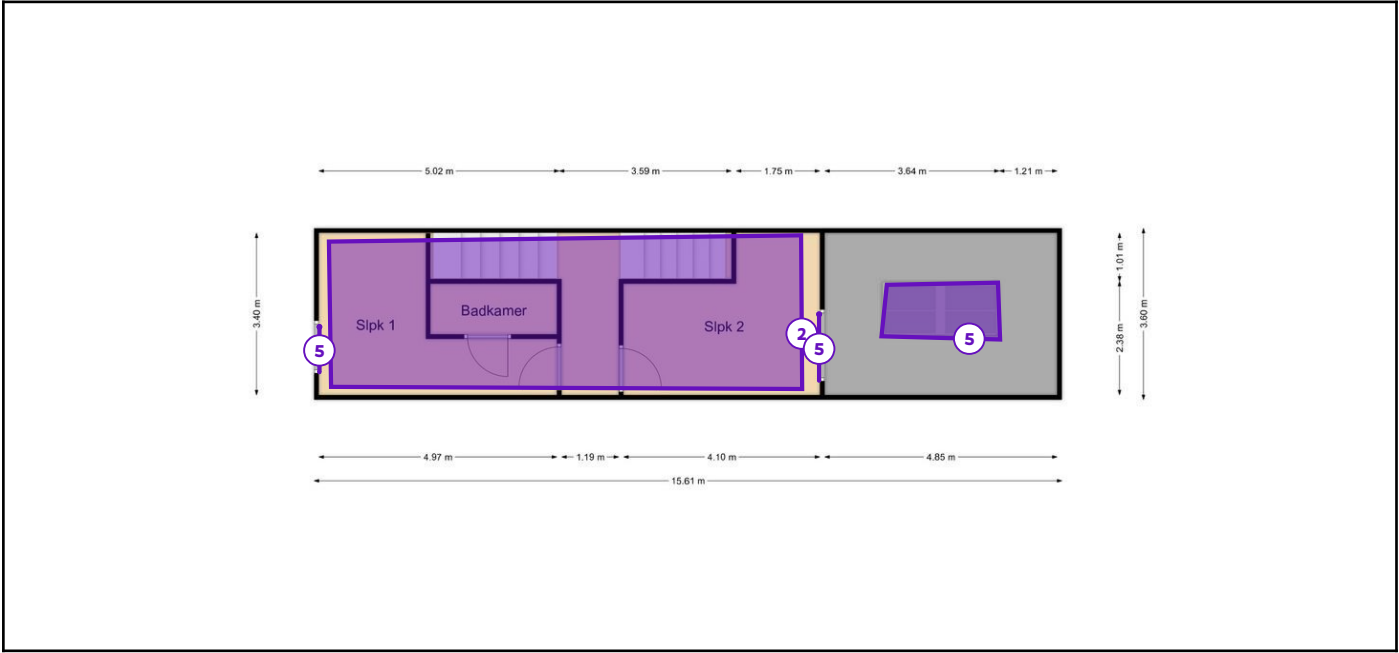
Plan 1.4: Verdieping plan

Beschrijving	Type	Actie
2. Gipsplaat plafonds	Advies	-
5. Buitenschrijnwerk (ramen en deuren)	Advies	-

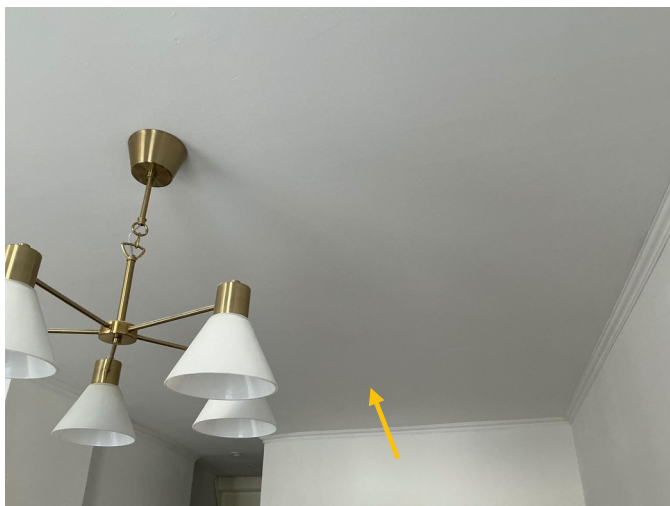
De plafonds zijn uitgewerkt in gyproc-panelen. Deze bezitten geen asbesthoudende kenmerken. De deskundige kan geen uitspraak doen over achterliggende materialen. Hiervoor is een destructief onderzoek nodig.

Identificatiemethode	Vaststelling & expertise (niet-asbestverdacht)
Primaire drager	Plafond
(Asbest)materiaal	Plaat, paneel, tablet - Generiek
Bindmiddel	Gips - kalk
Gebondenheid bindmiddel	Niet-hechtgebonden

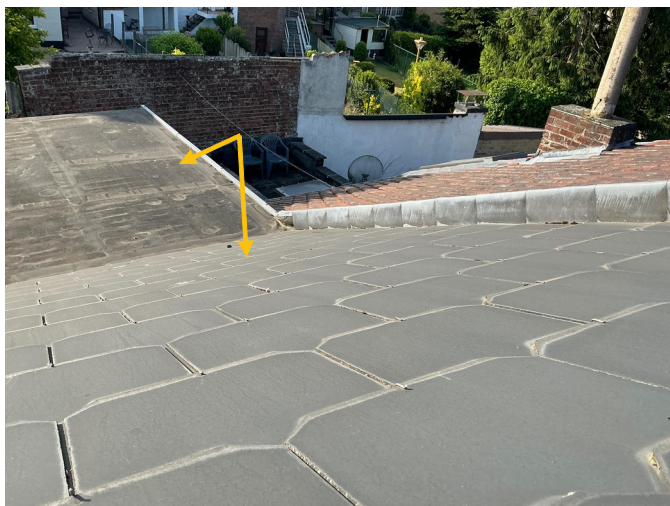
De volledige dakconstructie werd in 2015 vernieuwd. Deze opbouw bezit geen asbesthoudende elementen.

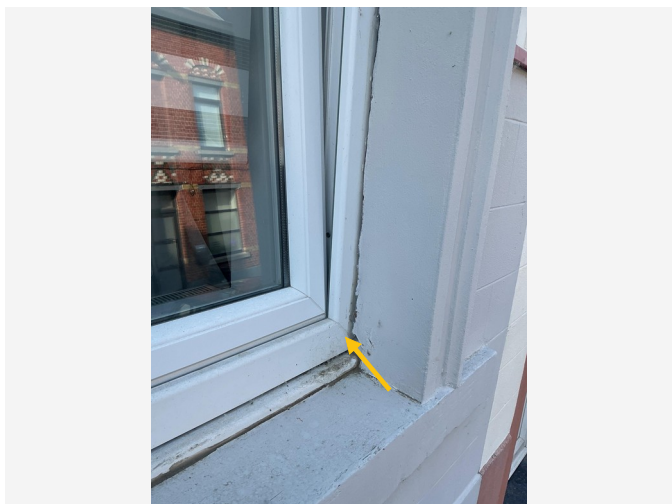
Het buitenschrijnwerk werd in 2015 vernieuwd. Zowel de profielen als hechtingskit bezitten geen asbesthoudende eigenschappen.

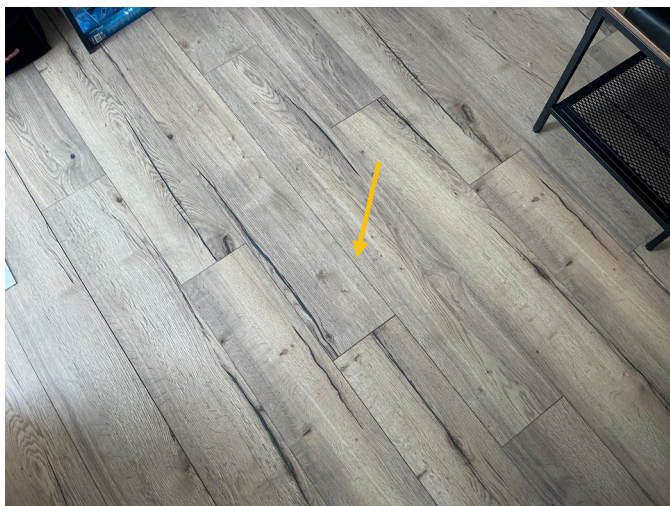
De vloerbedekking bestaat uit laminaat. Dit bezit geen asbesthoudende kenmerken. De deskundige kan geen uitspraak doen over onderliggende materialen.
