Asbestinventarisatetest

Warandestraat 3, 9500 Geraardsbergen

Attestnummer : 20240506-000323.001

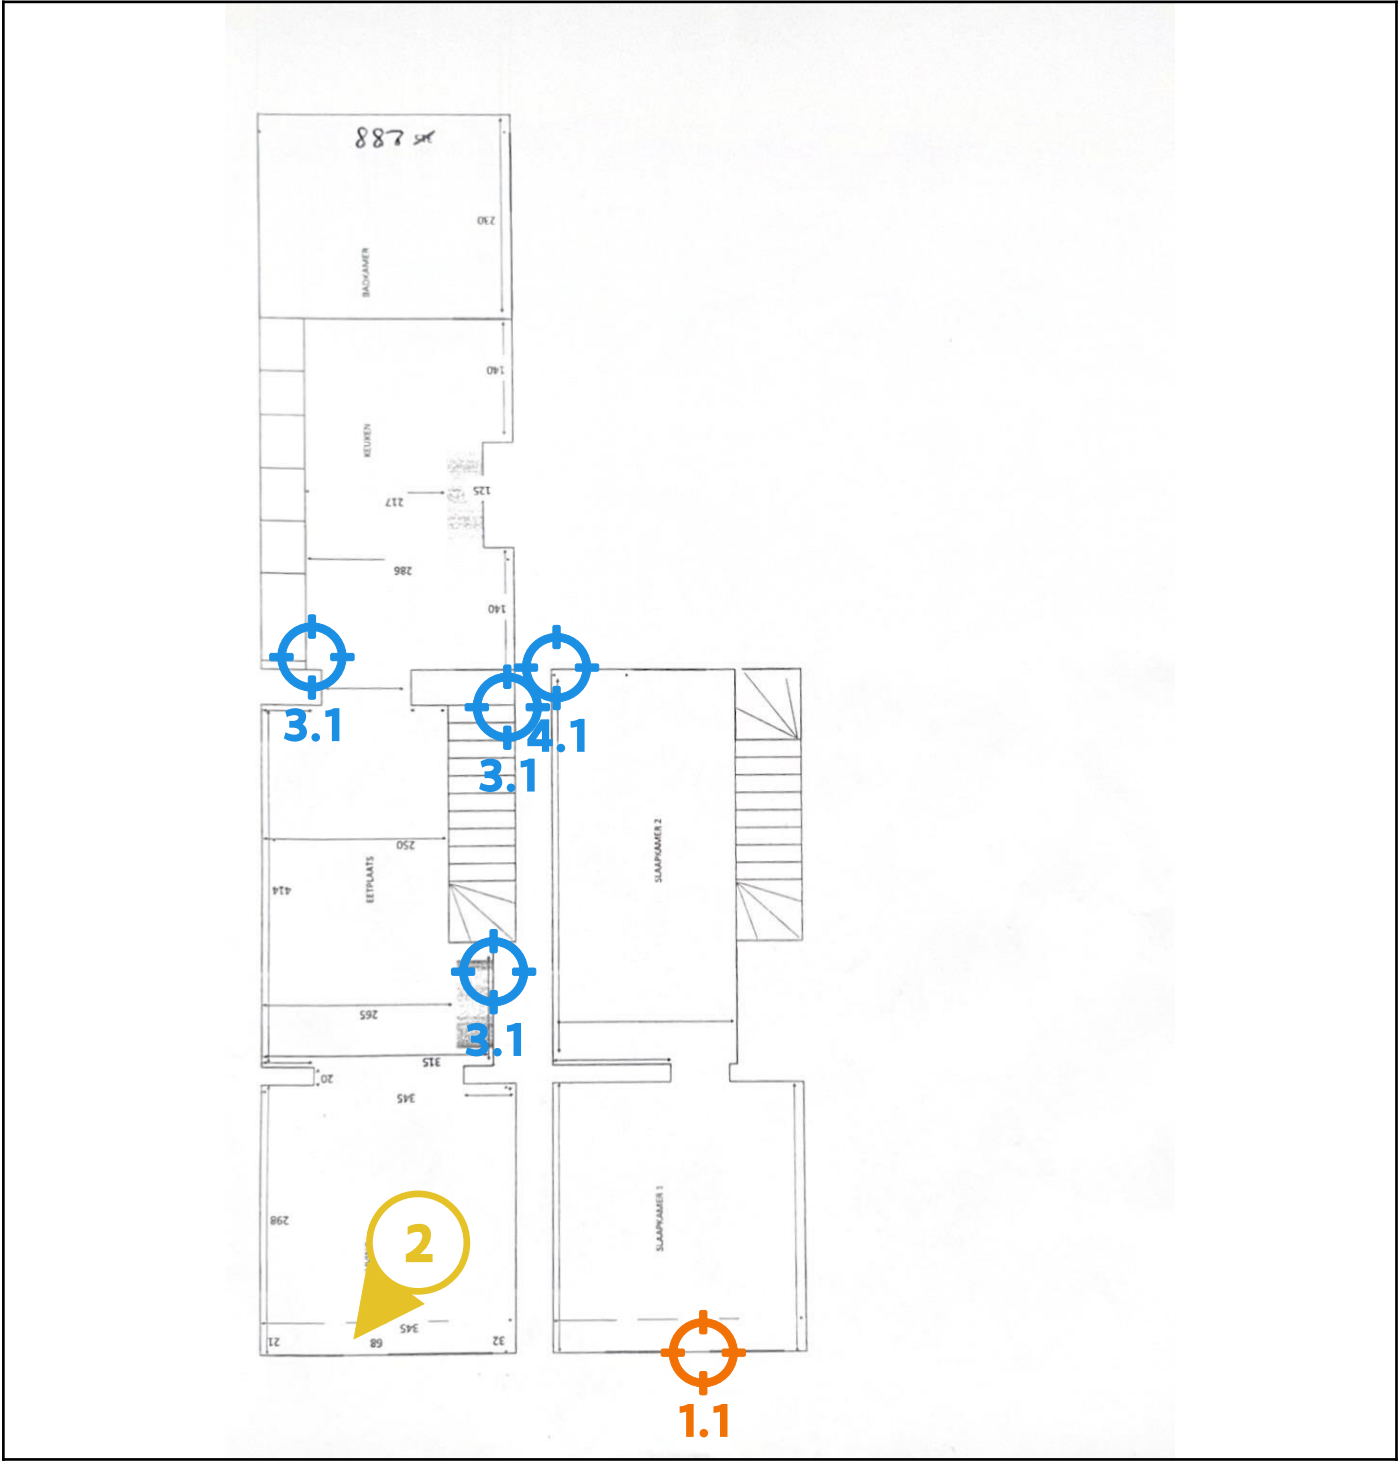
Plan 1.1: Plan Warandestraat 3

Beschrijving	Type	Actie
1. Lei	Asbestmateriaal	Verwijderen
1.1 Code: 020524-Lei-War3	Puntmonster	-

2. bakeliet	Asbestmateriaal	Zorgvuldig beheren
3. pleister	Geen asbest	-
3.1 Code: 020524-plei-war3	Mengmonster	-
4. Roofing	Geen asbest	-
4.1 Code: 020524-Roof-War3	Puntmonster	-

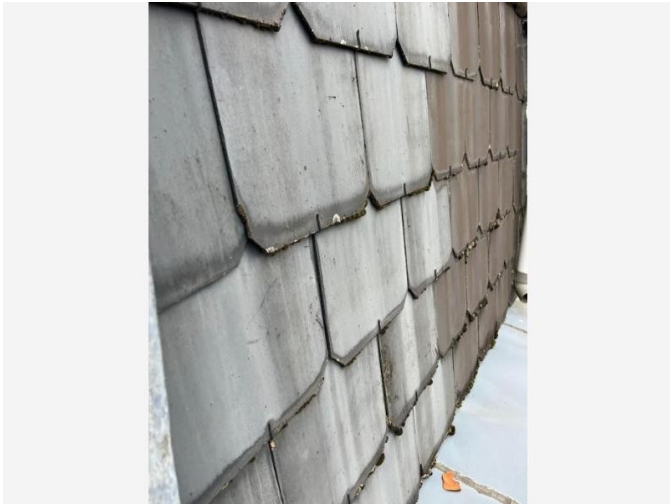
Overzichtsfoto

Detailfoto

Het asbestmateriaal valt onder de mijlpaal van 2034.

Eindbeoordeling materiaalrisico	Zeer laag materiaalrisico en/of zeer lage kans op vezelvrijgave
---------------------------------	---

Gebondenheid	Categorie 1: hechtgebonden in oorsprong
Asbestsoort (vezeltype)	Alleen chrysotiel
Asbestconcentratie	Laag (< 50%)
Afschermingsgraad van het gehele materiaal	Geheel of deels vrij aan de buitenlucht
Toestand van het materiaal	Onbeschadigd, niet verweerd

#	Type	Referentie	Resultaat
1.1	Puntmonster	020524-Lei-War3	Chrysotiel

Beschrijving	Lei
Omgeving	Buiten
Primaire drager	Schuin dak
Asbestmateriaal	Dak- en gevelbekleding - Lei, shingle
Bindmiddel van asbestmateriaal	Cement
Gebondenheid op basis van bindmiddel	Hecht
Hoeveelheid (oppervlakte - aantal)	• 50,00 m ² - 1 stuk
Totale oppervlakte	50,00 m ²

Eenvoudig bereikbaar	Ja
Bevestigingswijze	<ul style="list-style-type: none"> • Geklemd
Identificatiemethode	Vaststelling met monstername
Destructieve handeling voor identificatie	Nee

Verwijderen

- Zorg voor een veilig beheer. Vermijd het beschadigen van het asbestmateriaal. Controleer de toestand jaarlijks op wijzigingen.

- Eenvoudige handelingen: mag via doe-het-zelf of door werknemer(s) met opleidingsattest eenvoudige handelingen
Deze hechtgebonden toepassing mag door de particulier zelf verwijderd worden.

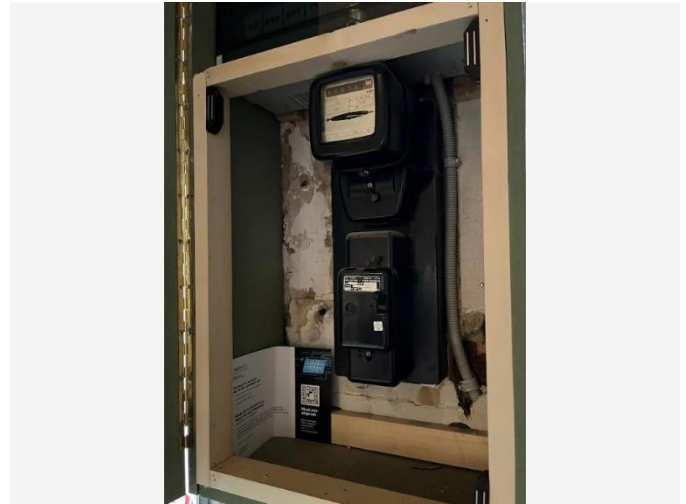
Overzichtsfoto

Detailfoto

Het asbestmateriaal valt onder de mijlpaal van 2040.

Eindbeoordeling materiaalrisico	Zeer laag materiaalrisico en/of zeer lage kans op vezelvrijgave
---------------------------------	---

Gebondenheid	Categorie 1: hechtgebonden in oorsprong
Asbestsoort (vezeltype)	Crocidoliet aanwezig
Asbestconcentratie	Laag (< 50%)
Afschermingsgraad van het gehele materiaal	Stootvaste afscherming of omkasting
Toestand van het materiaal	Onbeschadigd, niet verweerd

Beschrijving	bakeliet
Omgeving	Binnen
Primaire drager	Binnenwand
Asbestmateriaal	Plaat, paneel, tablet - Type Bakeliet
Bindmiddel van asbestmateriaal	Kunststof of -hars
Gebondenheid op basis van bindmiddel	Hecht
Hoeveelheid (oppervlakte - dikte - aantal)	• 0,20 m ² - 0,30 cm - 1 stuk
Totaal volume	< 0,001 m ³
Eenvoudig bereikbaar	Ja
Bevestigingswijze	• Geschroefd
Identificatiemethode	Vaststelling zonder monsternamen

Zorgvuldig beheren

- Zorg voor een veilig beheer. Vermijd het beschadigen van het asbestmateriaal. Controleer de toestand jaarlijks op wijzigingen.

- Eenvoudige handelingen: mag via doe-het-zelf of door werknemer(s) met opleidingsattest eenvoudige handelingen
Particulier mag deze asbesthoudende toepassing zelf verwijderen.

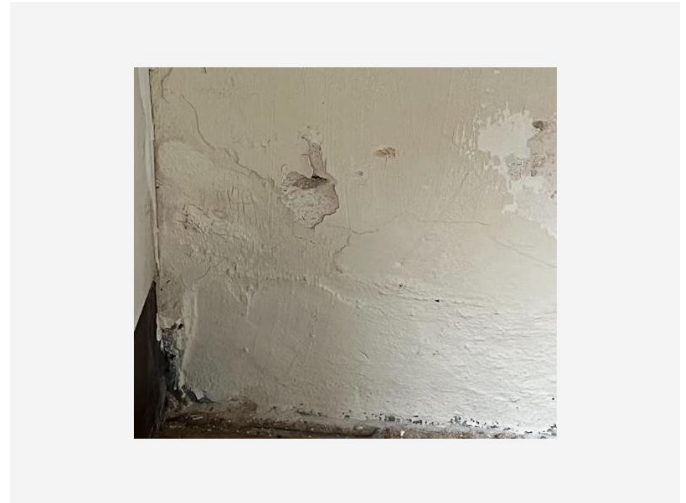
Overzichtsfoto

Detailfoto

Geen asbest

#	Type	Referentie	Resultaat
3.1	Mengmonster	020524-plei-war3	Geen asbest

Beschrijving	pleister
Omgeving	Binnen
Primaire drager	Binnenwand
Bindmiddel van materiaal	Gips - kalk

Gebondenheid op basis van bindmiddel	Niet-hechtgebonden
Hoeveelheid (oppervlakte - dikte - aantal)	<ul style="list-style-type: none"> • 360,00 m² - 0,30 cm - 1 stuk
Totaal volume	1,08 m ³
Identificatiemethode	Vaststelling met monstername
Destructieve handeling voor identificatie	Nee
