# Asbestinventarisatetest

Oudenaardsestraat 245, 9500 Geraardsbergen

Attestnummer : **20260924-000532.000**

## Zone 1: Hoofdgebouw

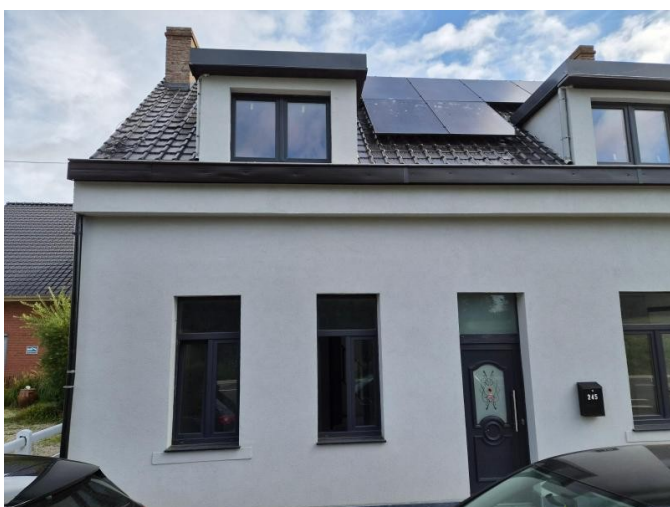
## Fiche 4: Dakbedekking niet verdacht

| Beschrijving | Notitie | Terug te vinden op plannen |
|---|---|---|
| Fiche 4: Dakbedekking niet verdacht | Dak niet verdacht (pannen, stro, natuurleien,...) | Plan 1.3: Dakenplan |
