Asbestinventarisattest

Pachtersstraat 67, 9500 Geraardsbergen

Attestnummer : **20260703-000335.000**
Uitgegeven op : **03.07.2026**
Geldig tot : **03.07.2031**

Niet-asbestveilig

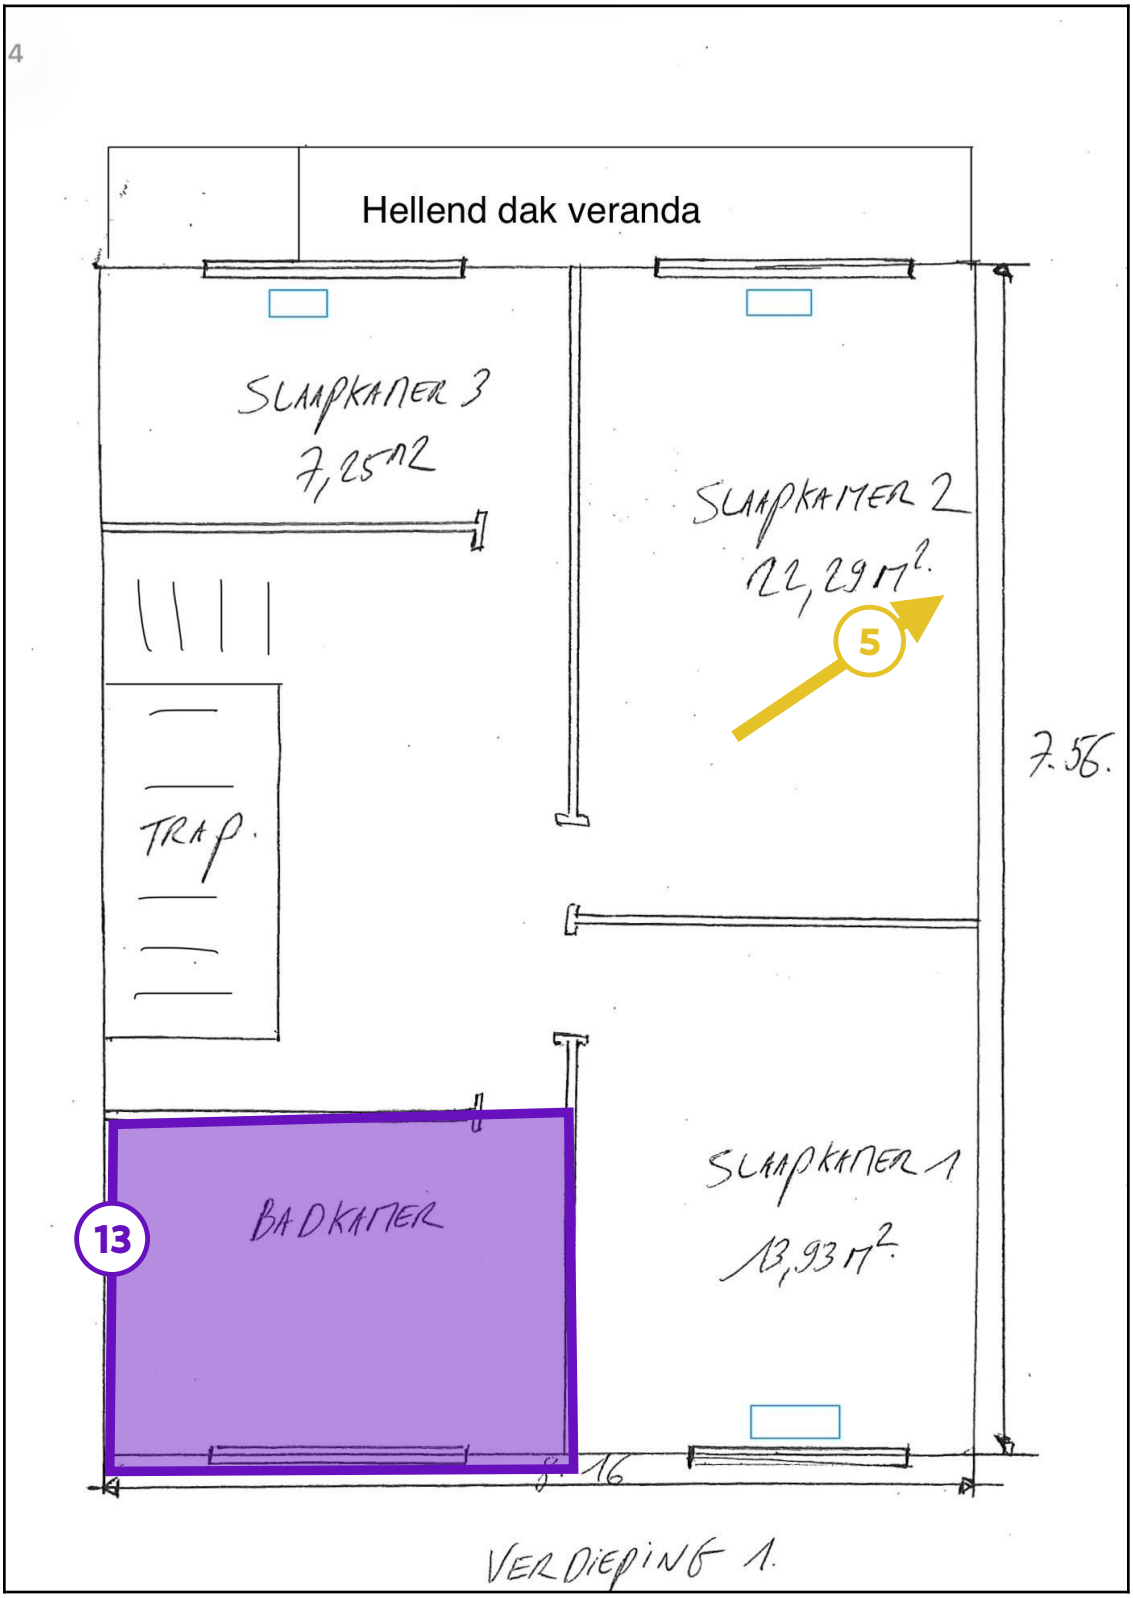
Plan 1.2: Niv +1

5. Roetluiken	Asbestmateriaal	Zorgvuldig beheren
13. Tegellijm onder vloertegels	Advies	-

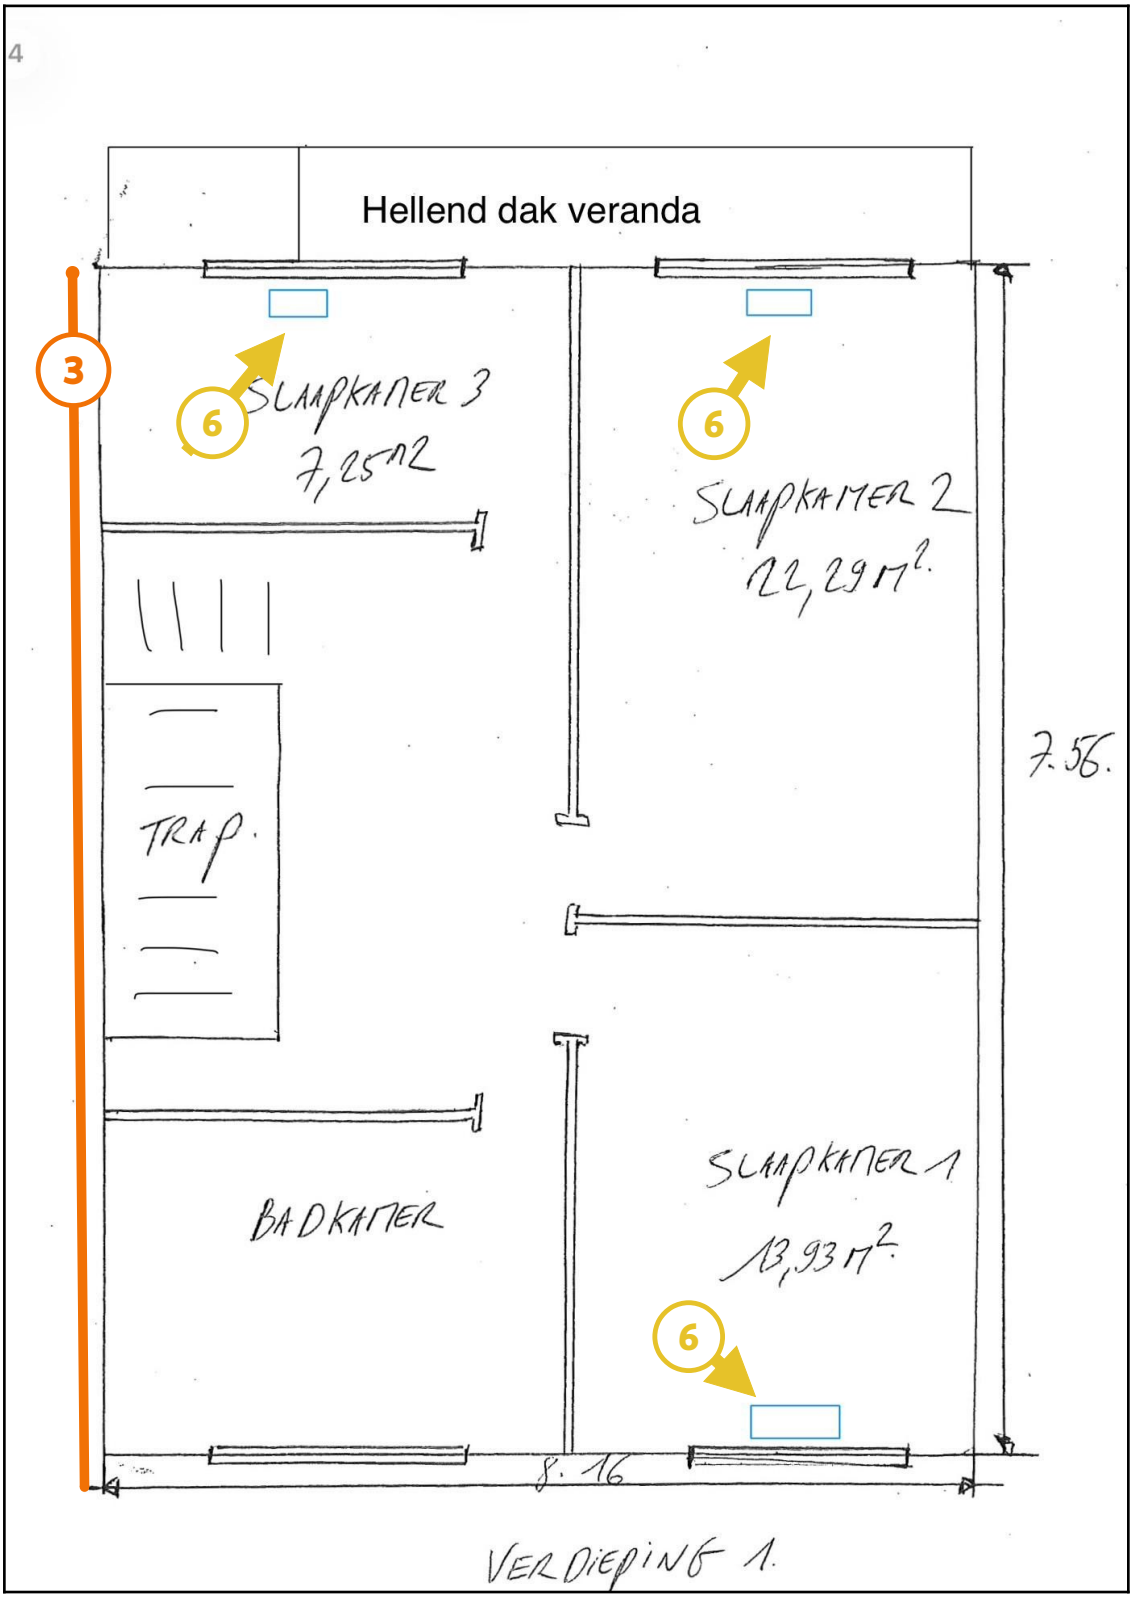
Plan 1.3: Niv +1

3. Gevelleien	Asbestmateriaal	Verwijderen
6. Radiatoren - Knoppen	Asbestmateriaal	Zorgvuldig beheren

Eindbeoordeling materiaalrisico	Verhoogd materiaalrisico en/of verhoogde kans op vezelvrijgave

Gebondenheid	Categorie 1: hechtgebonden in oorsprong
Asbestsoort (vezeltype)	Crocidoliet aanwezig
Asbestconcentratie	Laag (< 50%)
Afschermingsgraad van het gehele materiaal	Geheel of deels vrij aan de buitenlucht, maar geen contact met binnenlucht
Toestand van het materiaal	Matig beschadigd, matig verweerd

- Verwijder dit asbestmateriaal zo snel mogelijk. Volg de toestand goed op.
- Hemelwater dat afspoelt van asbestcement daken of gevels kan asbestdeeltjes bevatten. Gebruik het enkel voor gesloten circuits (bv. spoelen toiletten). Reinig na het vervangen van het dak of de gevel de dakgoten en regenwaterput of -ton om asbesthoudend sediment of slib te verwijderen
- Voer bijkomende staalname(s) uit.

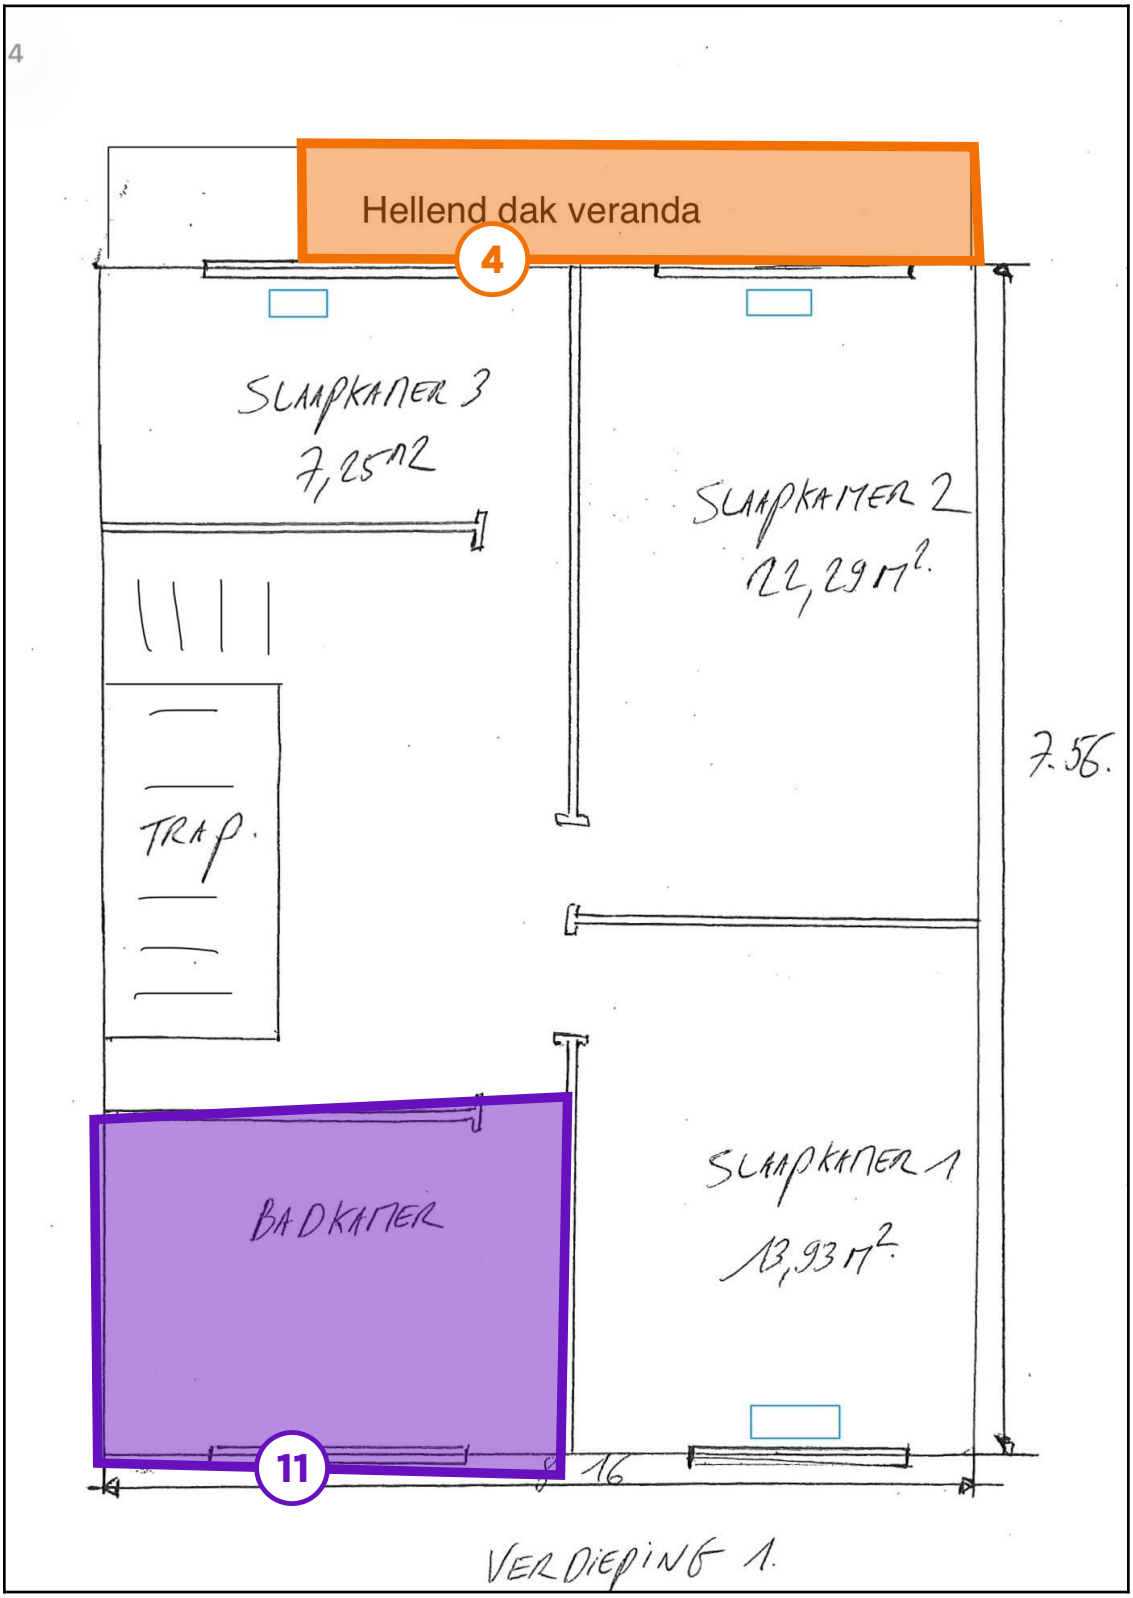
Plan 1.5: Niv +1

4. dakbedekking - golfplaten	Asbestmateriaal	Verwijderen
11. Plafondafwerking in hout/pvc	Advies	-

Eindbeoordeling materiaalrisico	Verhoogd materiaalrisico en/of verhoogde kans op vezelvrijgave

Gebondenheid	Categorie 1: hechtgebonden in oorsprong
Asbestsoort (vezeltype)	Crocidoliet aanwezig
Asbestconcentratie	Laag (< 50%)
Afschermingsgraad van het gehele materiaal	Geheel of deels vrij aan de buitenlucht, maar geen contact met binnenlucht
Toestand van het materiaal	Matig beschadigd, matig verweerd

- Verwijder dit asbestmateriaal zo snel mogelijk. Volg de toestand goed op.
- Hemelwater dat afspoelt van asbestcement daken of gevels kan asbestdeeltjes bevatten. Gebruik het enkel voor gesloten circuits (bv. spoelen toiletten). Reinig na het vervangen van het dak of de gevel de dakgoten en regenwaterput of -ton om asbesthoudend sediment of slib te verwijderen
- Voer bijkomende staalname(s) uit.

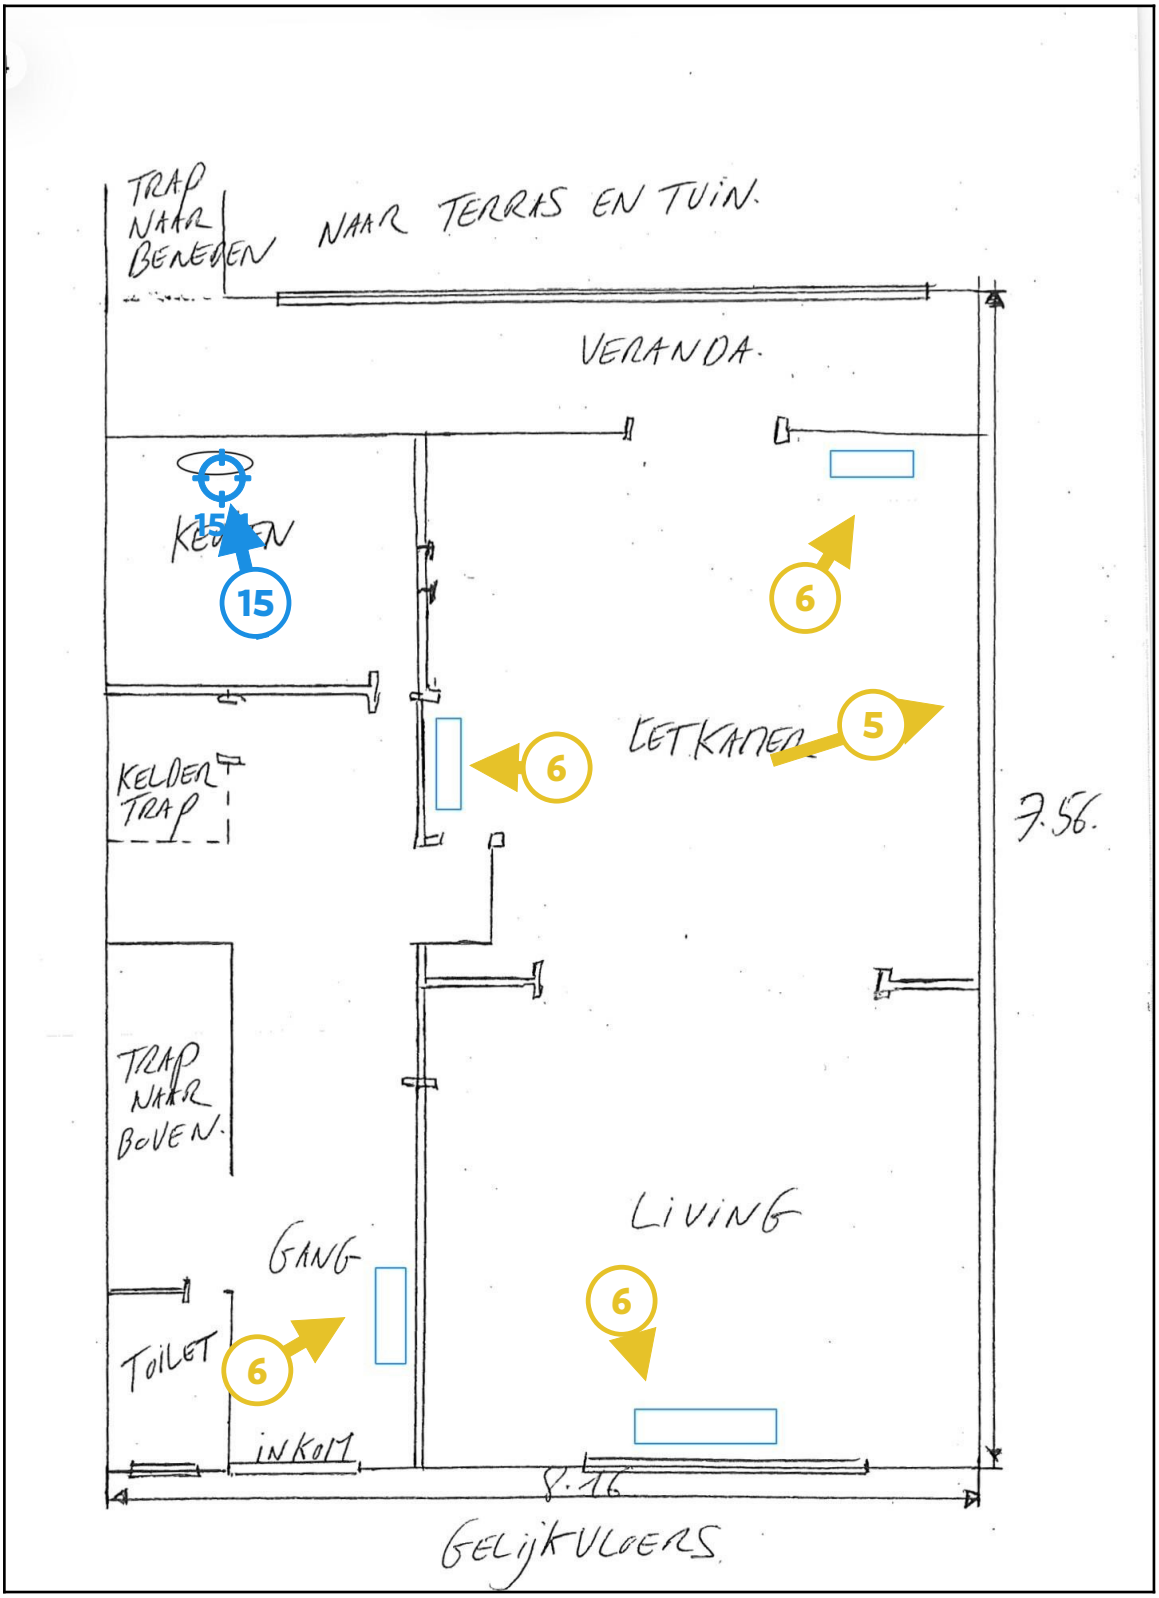
Plan 1.9: Gelijkvloers

5. Roetluiken	Asbestmateriaal	Zorgvuldig beheren
6. Radiatoren - Knoppen	Asbestmateriaal	Zorgvuldig beheren
15. Ontdreuningsplaat/anti-dreunplaat onder spoelbak	Geen asbest	-
15.1 Code: M03	Puntmonster	-

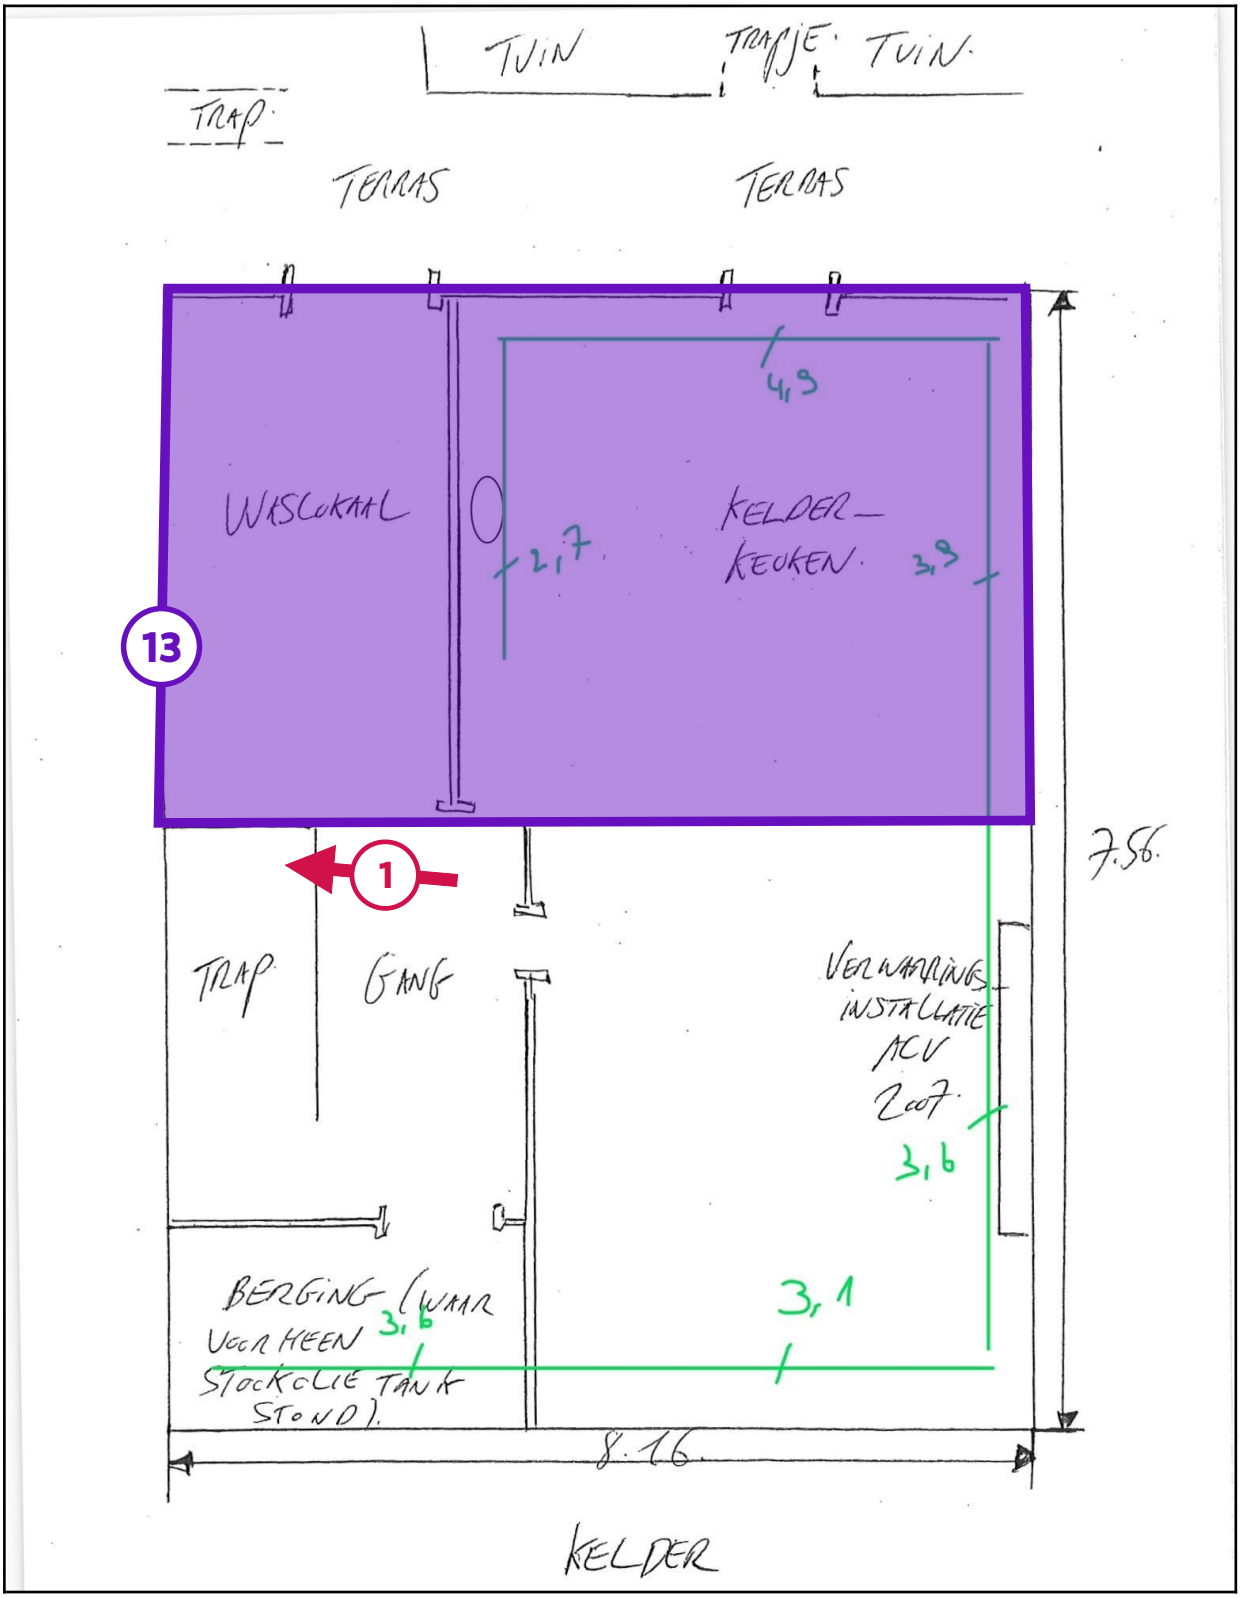
Plan 1.13: Kelder

1. Glasal platen kelder	Asbestmateriaal	Dringend verwijderen
13. Tegellijm onder vloertegels	Advies	-

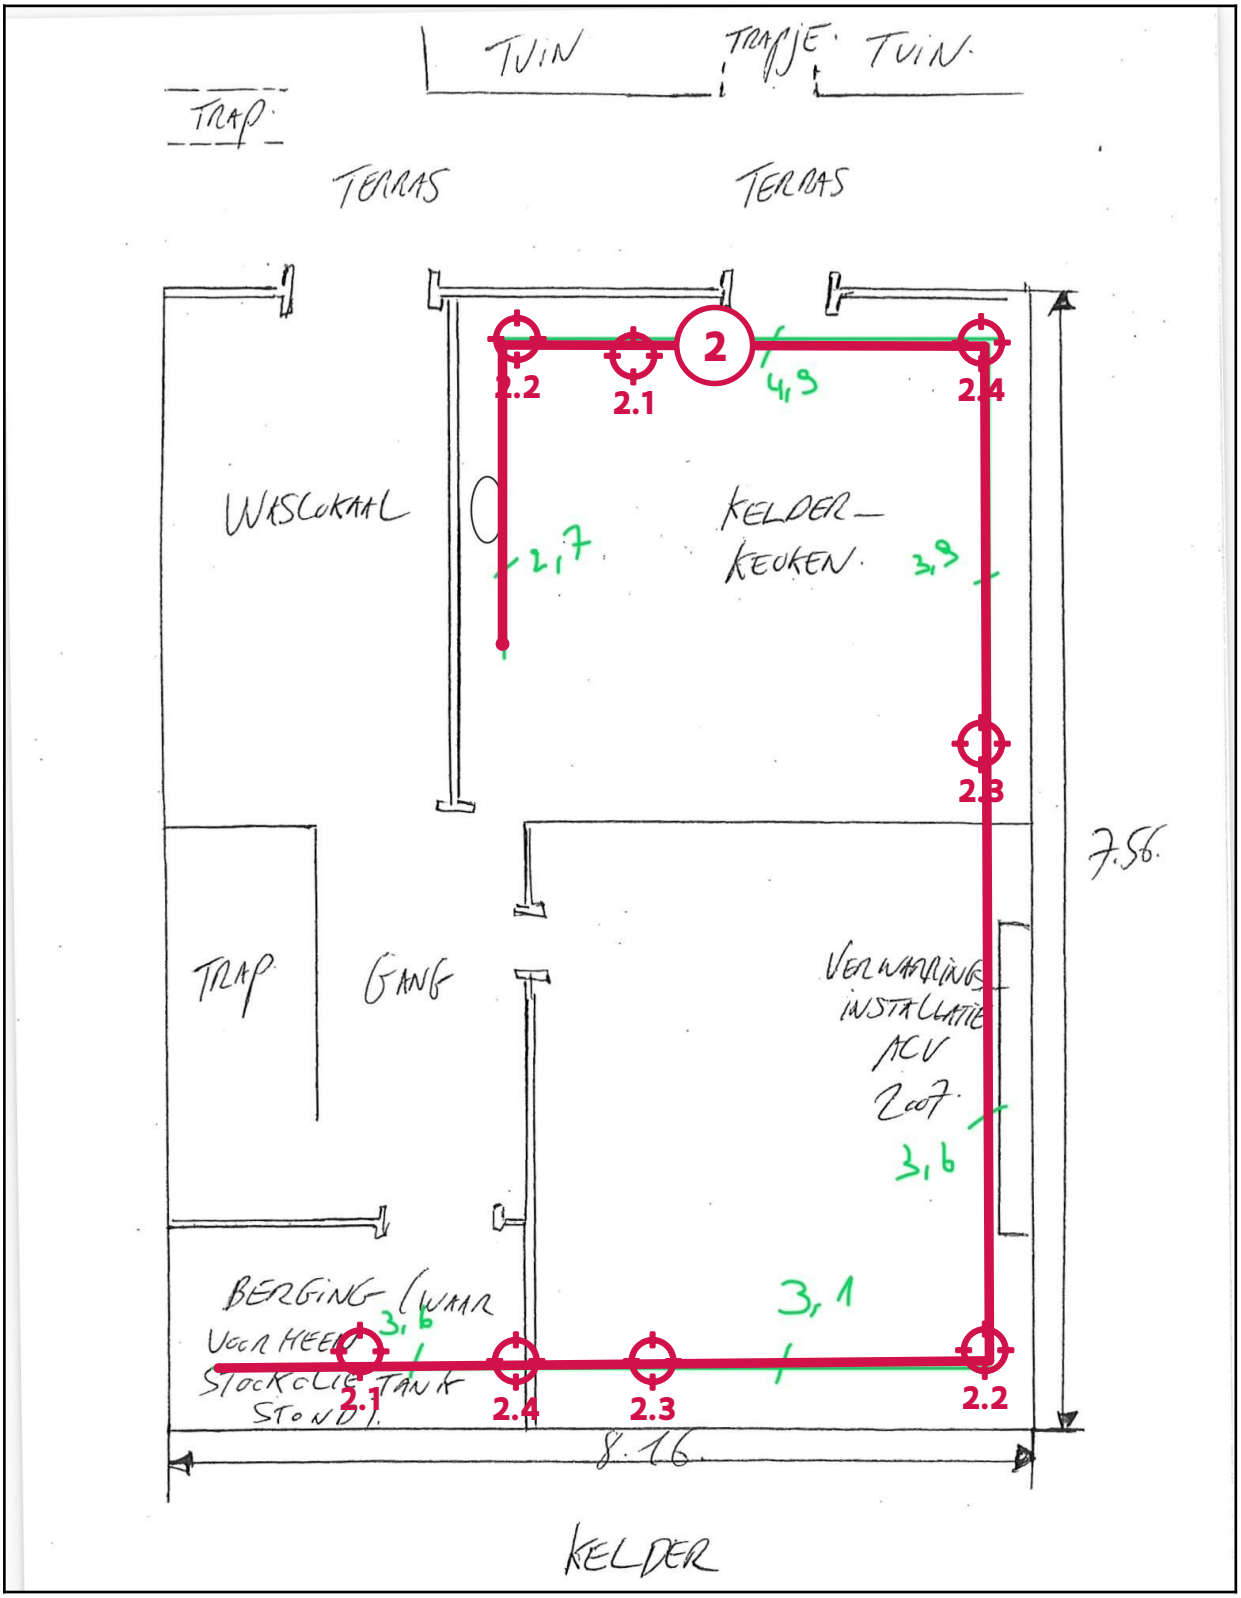
Plan 1.14: Kelder

2. Leidingisolatie - Gips	Asbestmateriaal	Dringend verwijderen
2.1 Code: M05	Mengmonster	-
2.2 Code: M06	Mengmonster	-
2.3 Code: M07	Mengmonster	-
2.4 Code: M08	Mengmonster	-

Eindbeoordeling materiaalrisico	Hoog materiaalrisico en/of hoge kans op vezelvrijgave
Opmerking

Gebondenheid	Categorie 2: niet-hechtgebonden met matrix
Asbestsoort (vezeltype)	Amfibool aanwezig, uitgezonderd crocidoliet
Asbestconcentratie	Hoog (>= 50%)
Afschermingsgraad van het gehele materiaal	Geheel of deels vrij aan de binnenlucht, maar geen contact met binnenluchtstromen
Toestand van het materiaal	Matig beschadigd, matig verweerd

#	Type	Referentie	Resultaat
2.1	Mengmonster	M05	Amosiet
2.2	Mengmonster	M06	Amosiet
2.3	Mengmonster	M07	Amosiet
2.4	Mengmonster	M08	Amosiet

- Verwijder dit asbestmateriaal zo snel mogelijk. Volg de toestand goed op.

- Hermetische zone (erkend asbestverwijderaar)
  Bij deze verwijdering van asbestmaterialen bestaat er een grote kans op vrijkomen van asbestvezels. Daarom mag dit enkel verwijderd worden door een erkend asbestverwijderaar in een hermetische zone. Bij het verwijderen moet steeds rekening worden gehouden met alle milieu- en veiligheidsvoorschriften. Codex boek VI, titel 3 of de website van OVAM

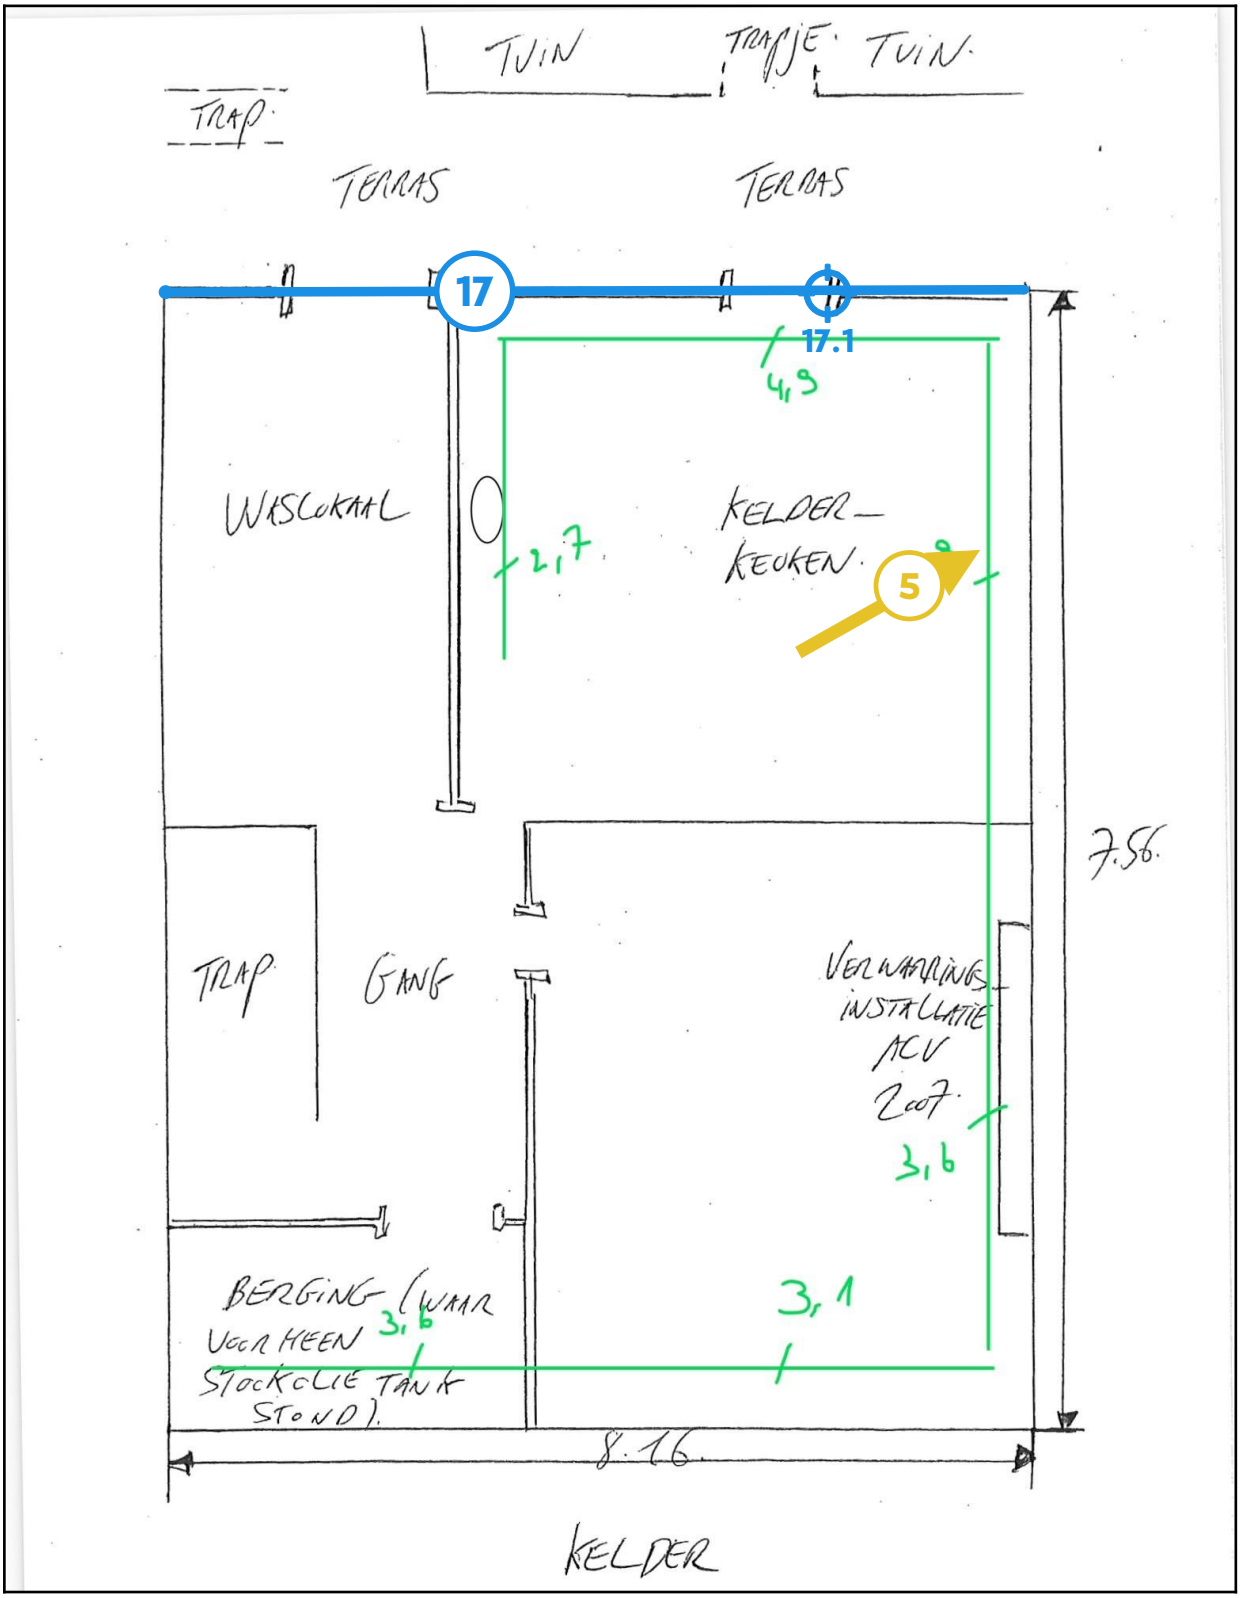
Plan 1.16: Kelder

5. Roetluiken	Asbestmateriaal	Zorgvuldig beheren
17. Stopverf	Geen asbest	-
17.1 Code: M09	Puntmonster	-

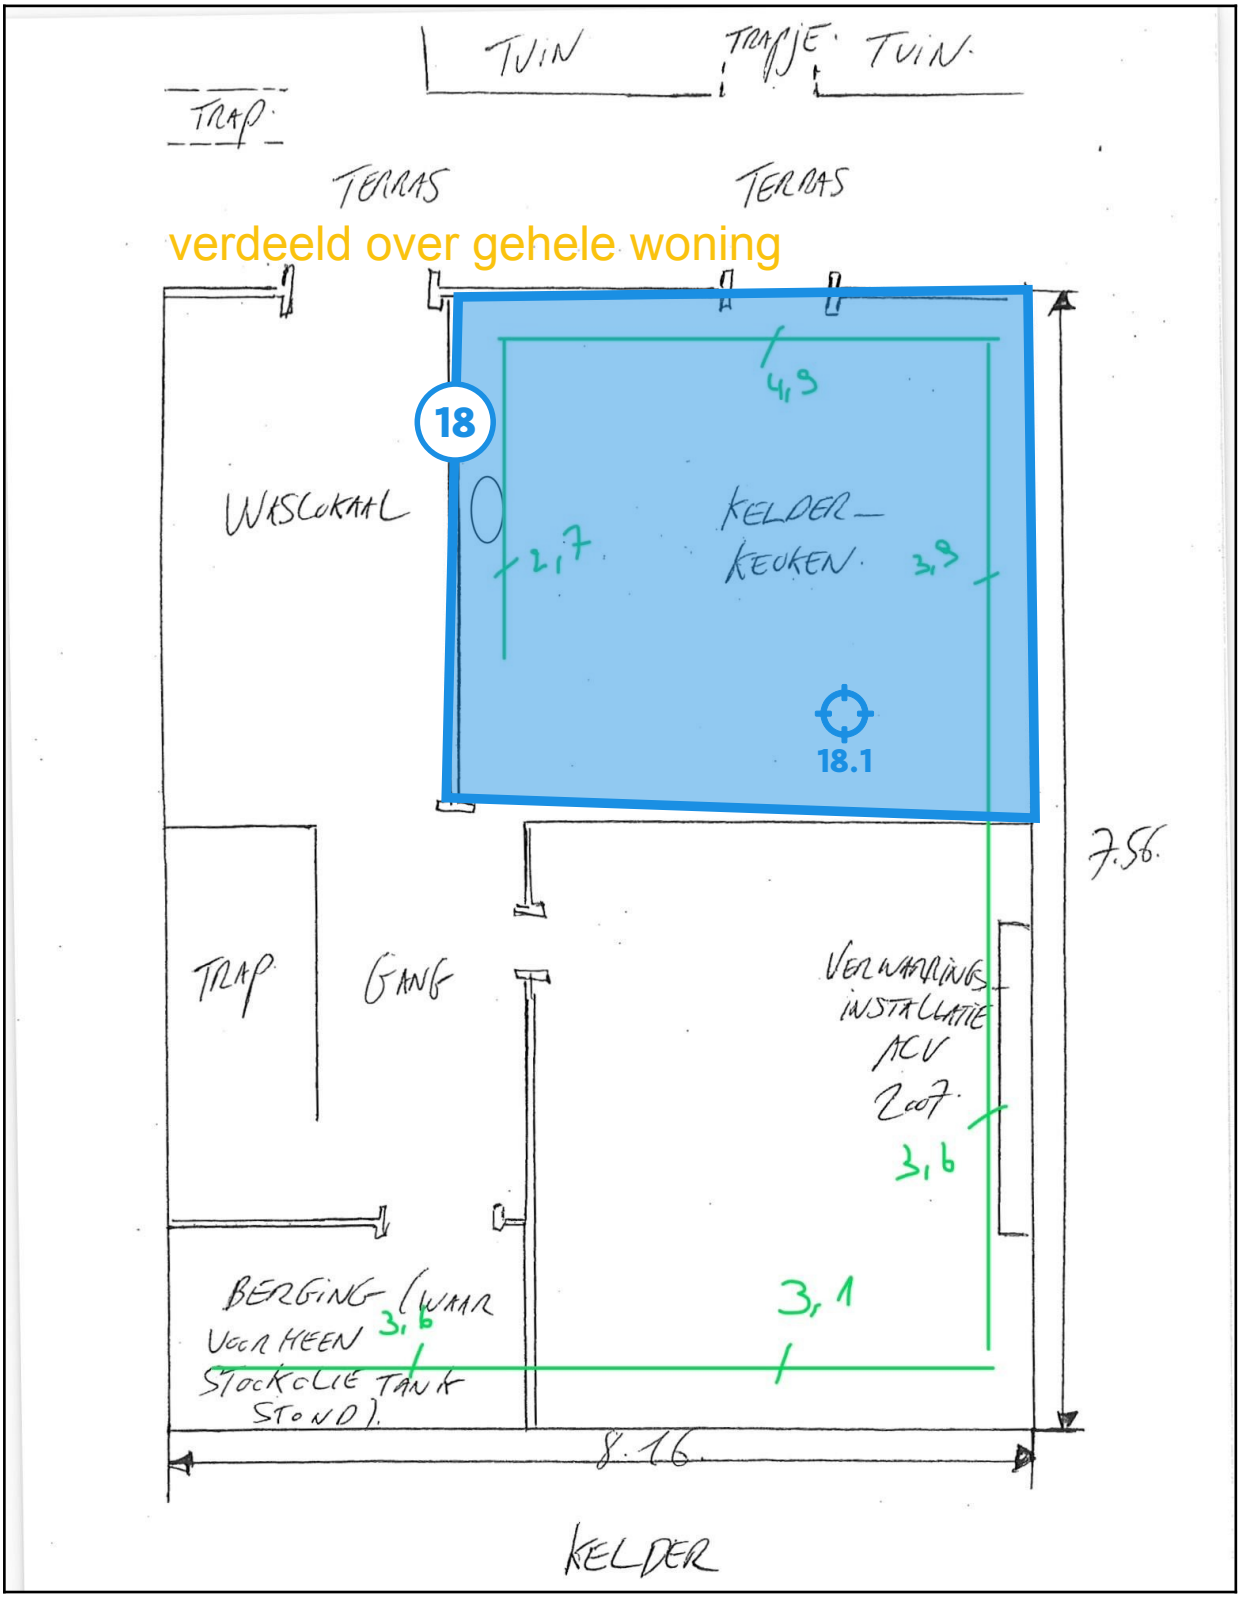
Plan 1.17: Kelder

7. Bakeliet schakelmateriaal	Asbestmateriaal	Zorgvuldig beheren
18. Pleisterwerk plafonds	Geen asbest	-
18.1 Code: M02	Mengmonster	-

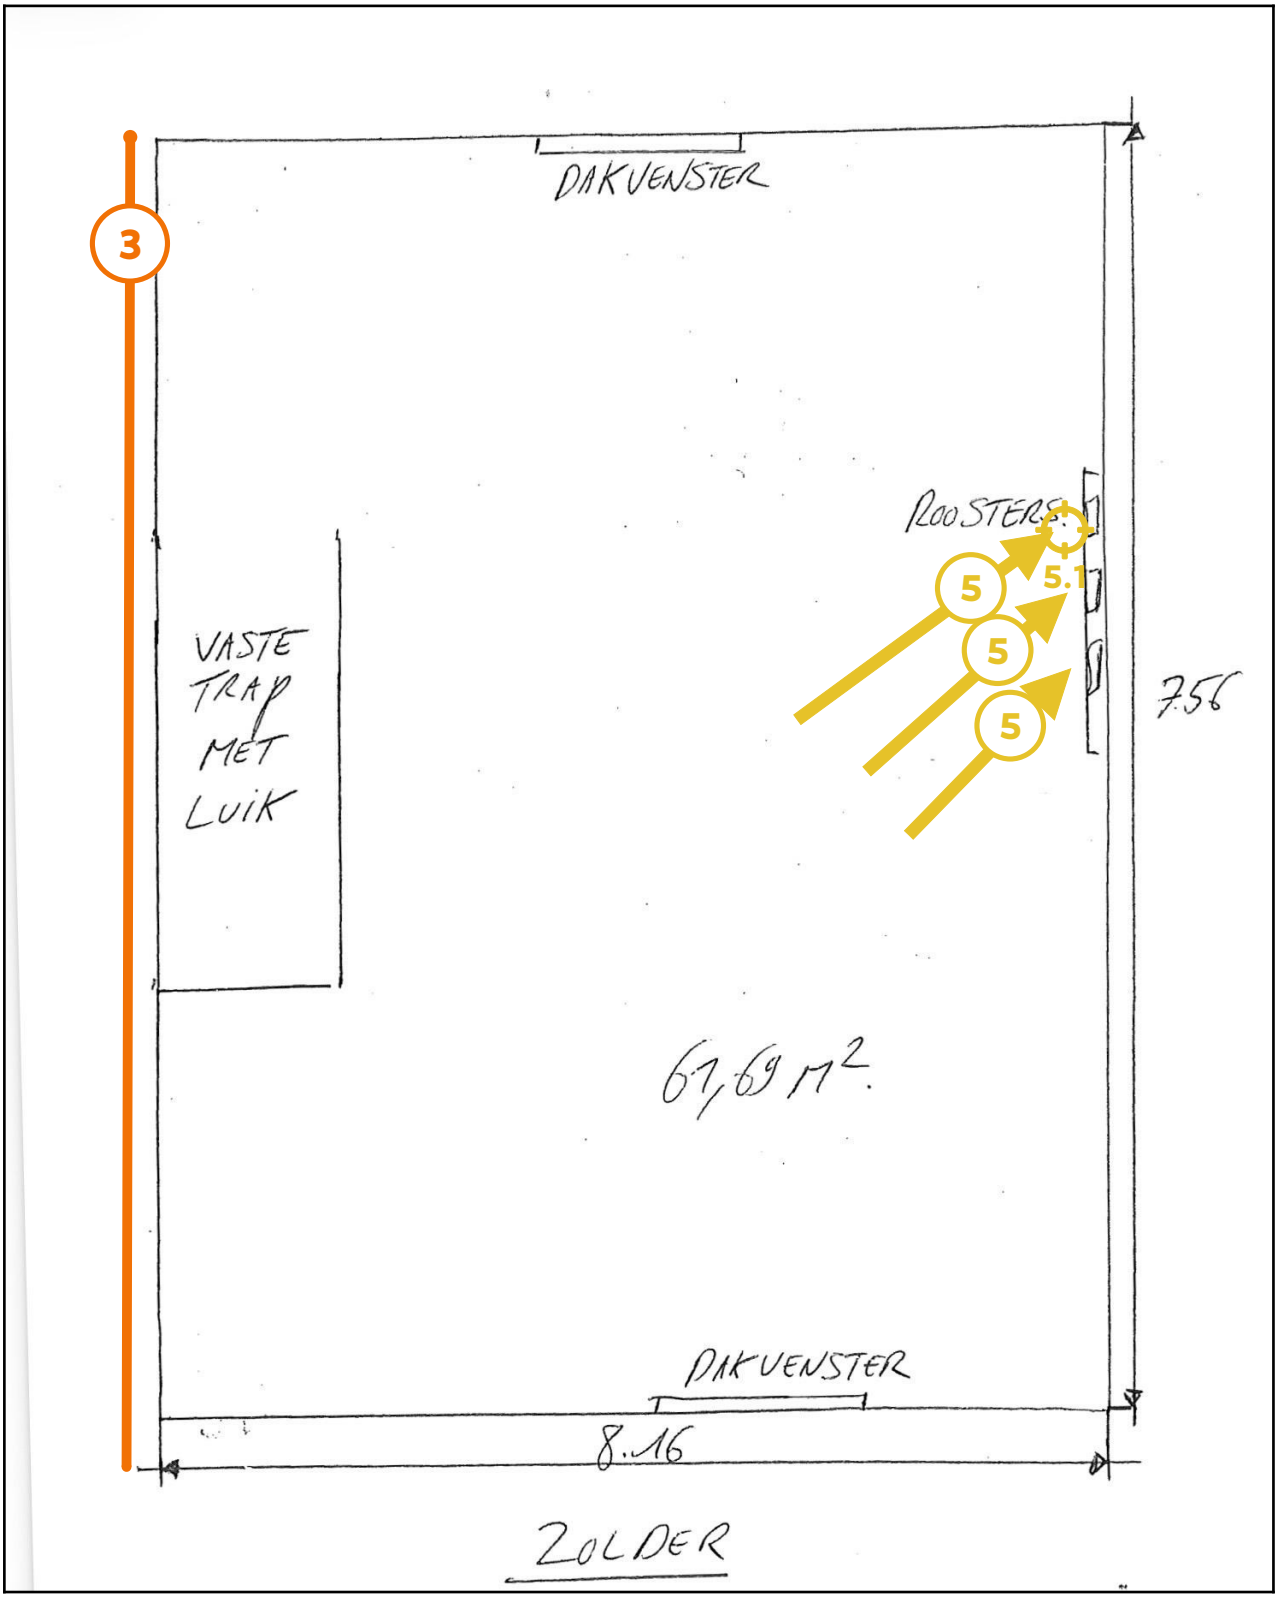
Plan 2.1: Zolder

3. Gevelleien	Asbestmateriaal	Verwijderen
5. Roetluiken	Asbestmateriaal	Zorgvuldig beheren
5.1 Code: M10	Puntmonster	-

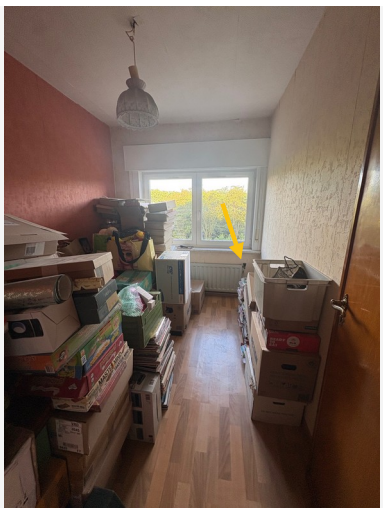
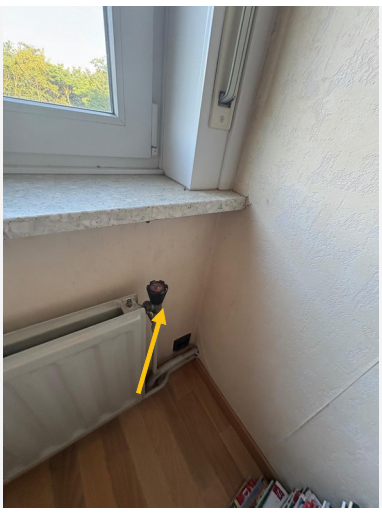
Fiche 6: Radiatoren - Knoppen

Beschrijving	Radiatoren - Knoppen
Omgeving	Binnen
Primaire drager	HVAC infrastructuur en uitrusting
Asbestmateriaal	Plaat, paneel, tablet - Type Bakeliet
Bindmiddel van asbestmateriaal	Kunststof of -hars
Gebondenheid op basis van bindmiddel	Hecht
Hoeveelheid (oppervlakte - dikte - aantal)	• 0,10 m^2 - 1,00 cm - 7 stuks
Totaal volume	0,007 m^3
Eenvoudig bereikbaar	Ja
Bevestigingswijze	• Geschroefd
Identificatiemethode	De asbestdeskundige beoordeelt het materiaal als asbestverdacht en dus asbesthoudend, en dit zonder monstername. Motivatie: De monstername brengt andere schade aan dan schade die inherent is aan de monstername.
Destructieve handeling voor identificatie	Nee
Opmerking	De genoteerde hoeveelheid is een schatting.

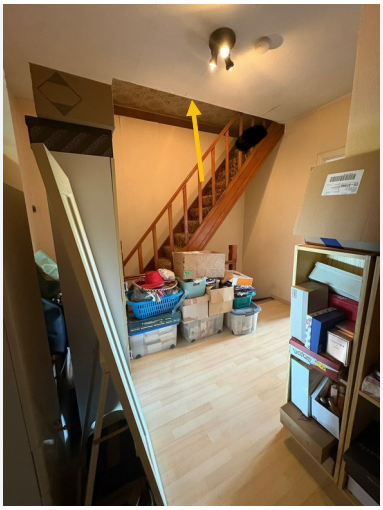
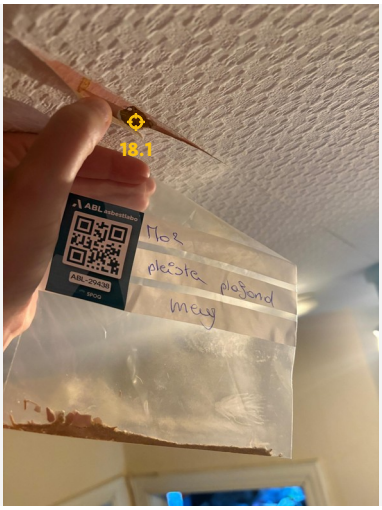
Fiche 18: Pleisterwerk plafonds

Geen asbest

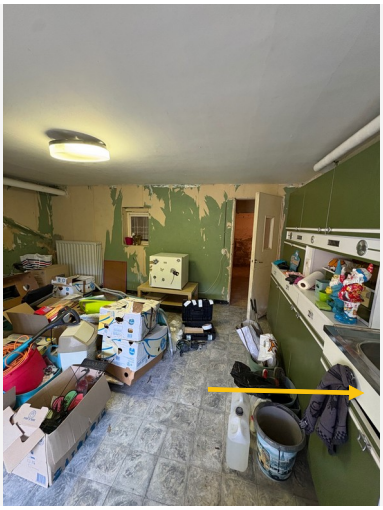
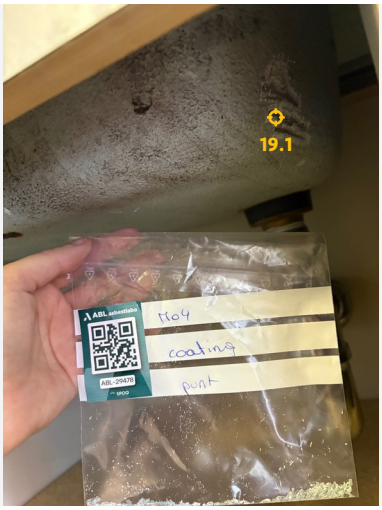
Fiche 19: Coating

Geen asbest
