Asbestinventarisattest

Jozef II-straat 29, 9000 Gent

Attestnummer : **20261109-000578.000**
Uitgegeven op : **09.11.2026**
Geldig tot : **09.11.2036**

Asbestveilig (maar niet asbestvrij)

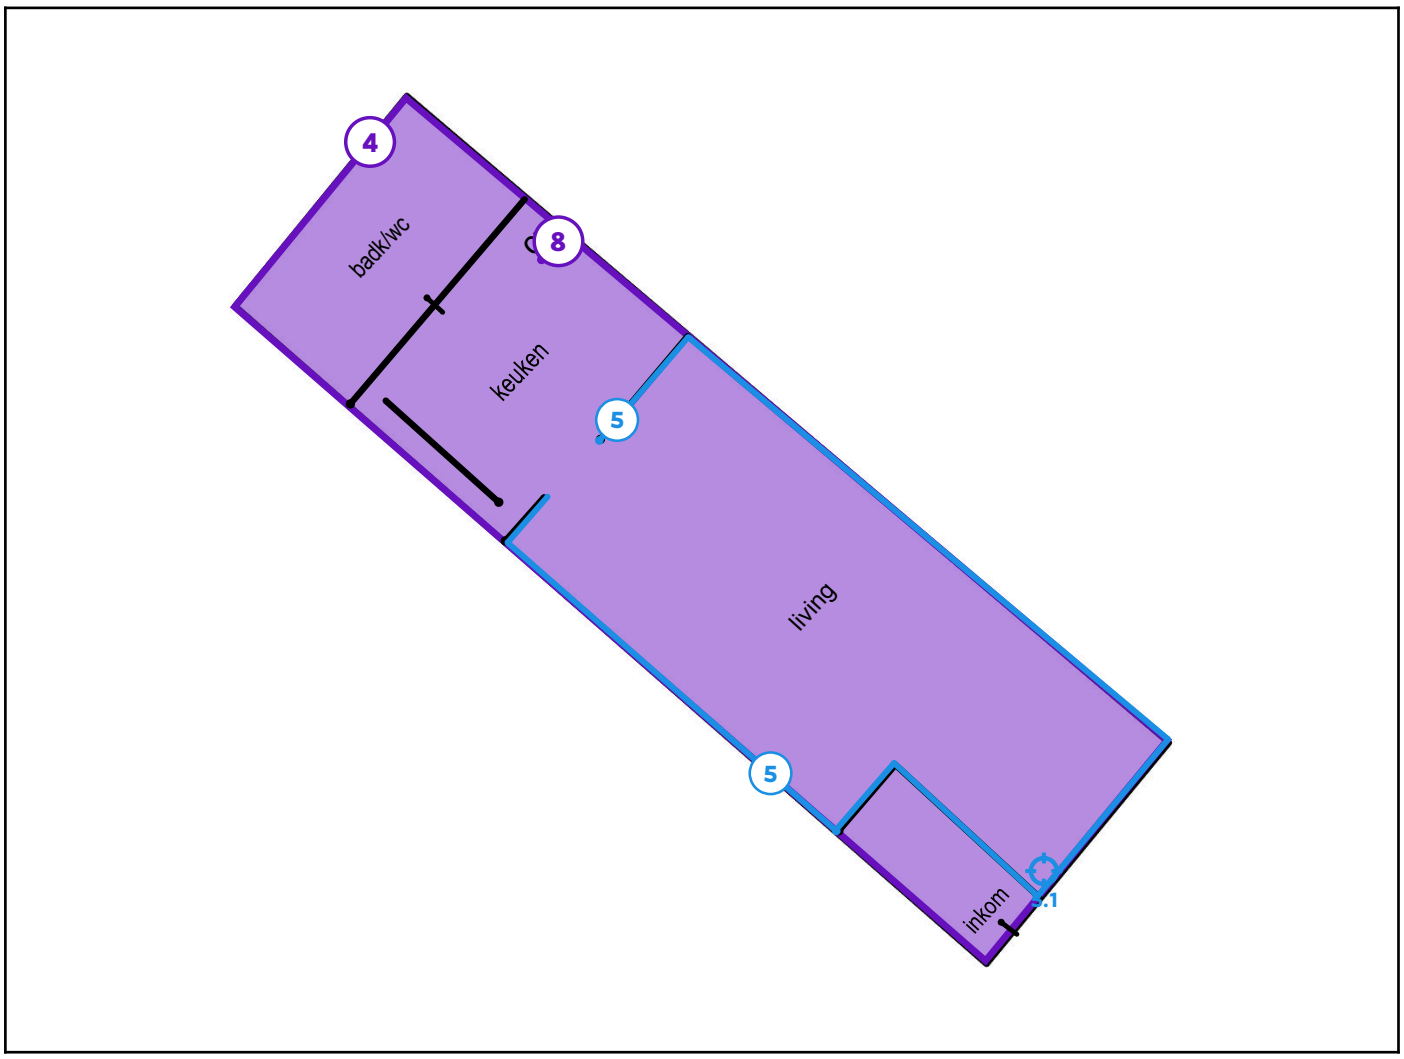
Plan 1.1: Gelijkvloers

Beschrijving	Type	Actie
4. Plafonds uit niet asbestverdacht materiaal	Advies	-
5. Pleisterwerk wanden	Geen asbest	-
5.1 Code: P804/MM01	Mengmonster	-
8. CV-ketel	Overige ruimte of materiaal	-

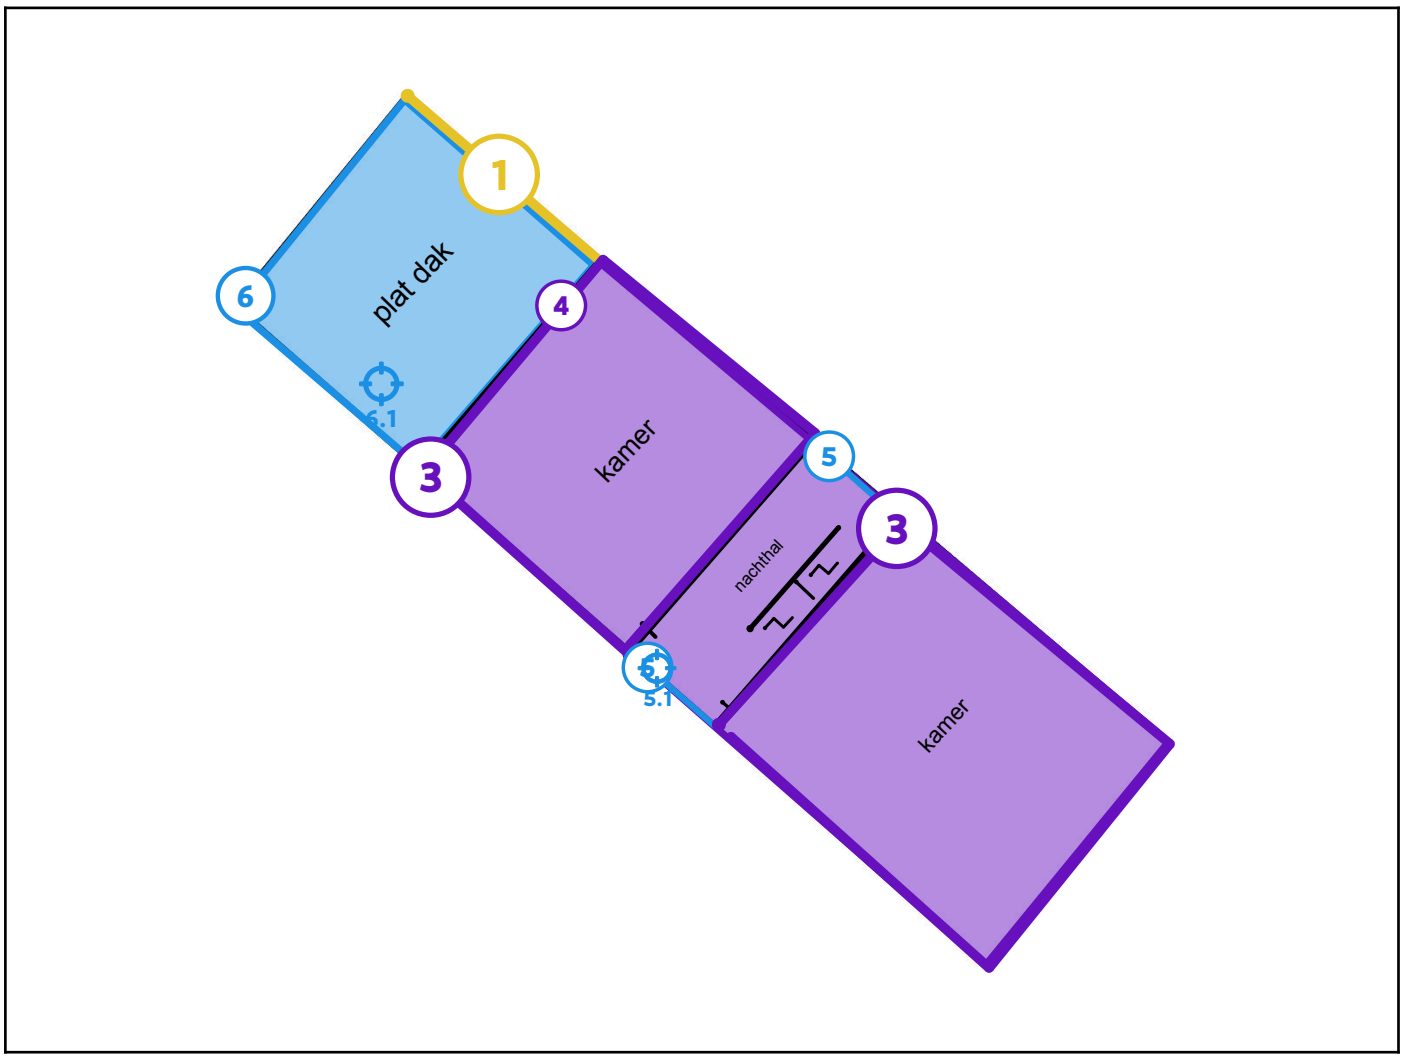
Plan 1.2: verdiep 1

Beschrijving	Type	Actie
1. Dekstenen	Asbestmateriaal	Zorgvuldig beheren
3. Voorzet wanden	Advies	-
4. Plafonds uit niet asbestverdacht materiaal	Advies	-
5. Pleisterwerk wanden	Geen asbest	-
5.1 Code: P804/MM01	Mengmonster	-
6. Roofing	Geen asbest	-
6.1 Code: P804/MM03	Puntmonster	-

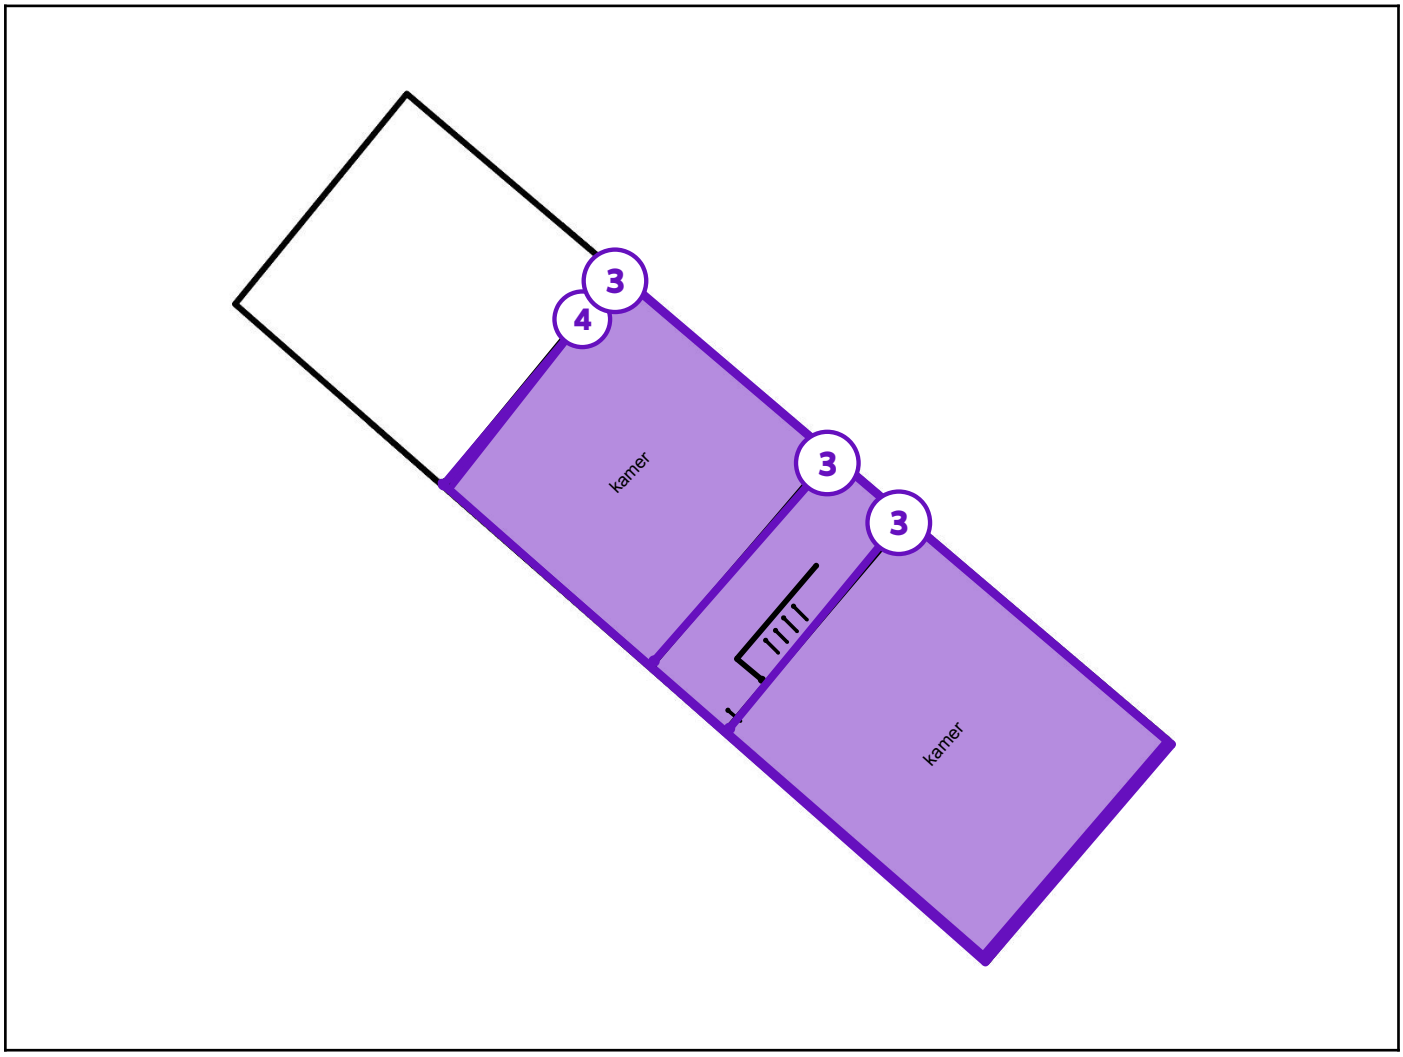
Plan 1.3: verdiep 2

Beschrijving	Type	Actie
3. Voorzet wanden	Advies	-
4. Plafonds uit niet asbestverdacht materiaal	Advies	-

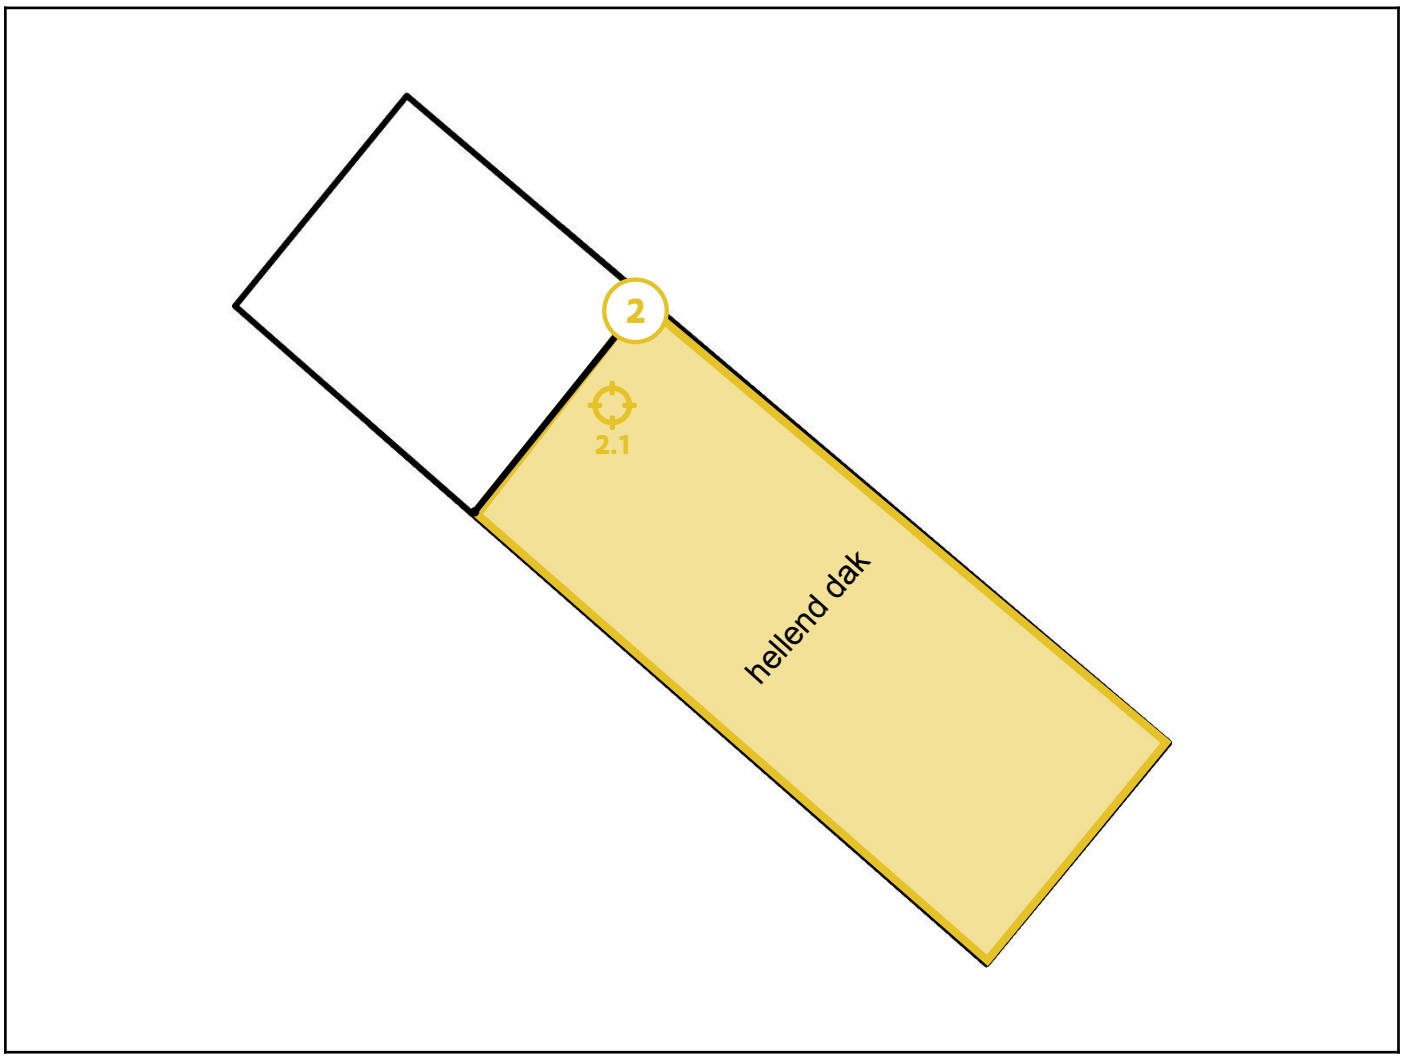
Plan 1.5: Dak

Beschrijving	Type	Actie
2. Onderdak type Menuiserite	Asbestmateriaal	Zorgvuldig beheren
2.1 Code: P804/MM02	Puntmonster	-

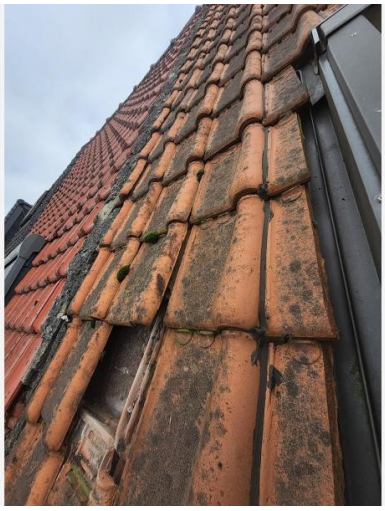
Fiche 2: Onderdak type Menuiserite

Het asbestmateriaal valt onder de mijlpaal van 2040.

Eindbeoordeling materiaalrisico	Laag materiaalrisico en/of verlaagde kans op vezelvrijgave

Gebondenheid	Categorie 1: hechtgebonden in oorsprong
Asbestsoort (vezeltype)	Alleen chrysotiel aanwezig
Asbestconcentratie	Laag (< 50%)
Afschermingsgraad van het gehele materiaal	Geheel of deels vrij aan de buitenlucht, maar geen contact met binnenlucht
Toestand van het materiaal	Licht beschadigd, licht verweerd. Intacte calciumsilicaatplaat of materiaal met categorie 3-gebondenheid

#	Type	Referentie	Resultaat
2.1	Puntmonster	P804/MM02	Chrysotiel

Beschrijving	Onderdak type Menuiserite
Omgeving	Binnen
Primaire drager	Schuin dak
Asbestmateriaal	Plaat, paneel, tablet - Type Menuiserite
Bindmiddel van asbestmateriaal	Cement
Gebondenheid op basis van bindmiddel	Hecht
Hoeveelheid (oppervlakte - dikte - aantal)	• 70,00 m^2 - 0,35 cm - 1 stuk
Totaal volume	0,245 m^3
Eenvoudig bereikbaar	Nee • Het asbestmateriaal is bedekt (uitgezonderd laag verf, coating, behang, kunststof, textiel) en het wegnemen van het bedekkende materiaal kan niet zonder het bedekkende materiaal te beschadigen.
Bevestigingswijze	• Geklemd • Genageld, geniet
Identificatiemethode	Een monstername door de asbestdeskundige met laboanalyse door een asbestlabo.
Destructieve handeling voor identificatie	Nee
Opmerking	De hoeveelheid is een zo nauwkeurig mogelijke opmeting. Hieraan kunnen evenwel geen rechten worden ontleend.

- Zorg voor een veilig beheer. Vermijd het beschadigen van het asbestmateriaal. Controleer de toestand jaarlijks op wijzigingen.

Deze toepassing kan enkel door een erkende asbestverwijderaar verwijderd worden omdat er hier automatisch een verhoogd risico op vrijgave van asbestvezels (max. concentratie 0,01 vezels/cm3 - CODEX - Art. VI.3-54) ontstaat. (Bron: VLAREM II: 6.4.0.1 par1, par2 en par3). Een erkend asbestverwijderaar moet ingeschakeld worden voor deze toepassingen die niet (kunnen) worden verwijderd door de couveuzezakmethode, door hermetische zone of door de materialen beschreven in Vlarem II, art. 6.4.0.1 par2. (Bron: Leidraad bij het Inspectieprotocol)

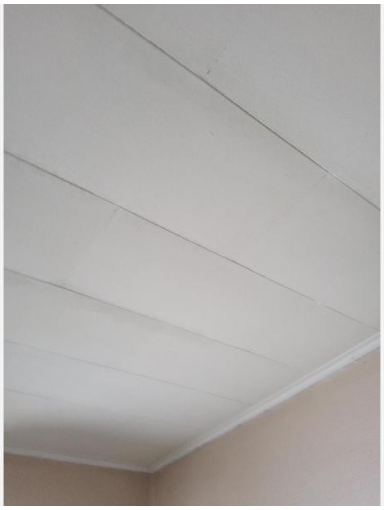
Fiche 4: Plafonds uit niet asbestverdacht materiaal

De plafonds zijn gemaakt van niet-asbestverdachte materialen (bijvoorbeeld laminaat, gyproc, ...), deze toepassingen zijn niet asbestverdacht. We hebben echter niet kunnen vaststellen of er mogelijk asbestverdachte of asbesthoudende materialen achter deze toepassingen aanwezig zijn. Bij renovatie of sloop is het aangeraden om een destructief onderzoek te laten uitvoeren van deze toepassingen.

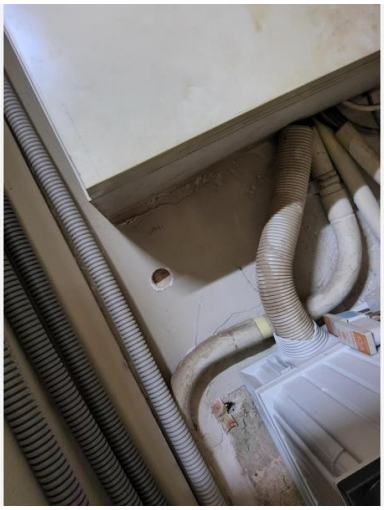
Fiche 5: Pleisterwerk wanden

Geen asbest

#	Type	Referentie	Resultaat
5.1	Mengmonster	P804/MM01	Geen asbest
