Asbestinventarisatetest

Lintjeswerkstraat 7, 9500 Geraardsbergen

Attestnummer : 20231206-000219.000

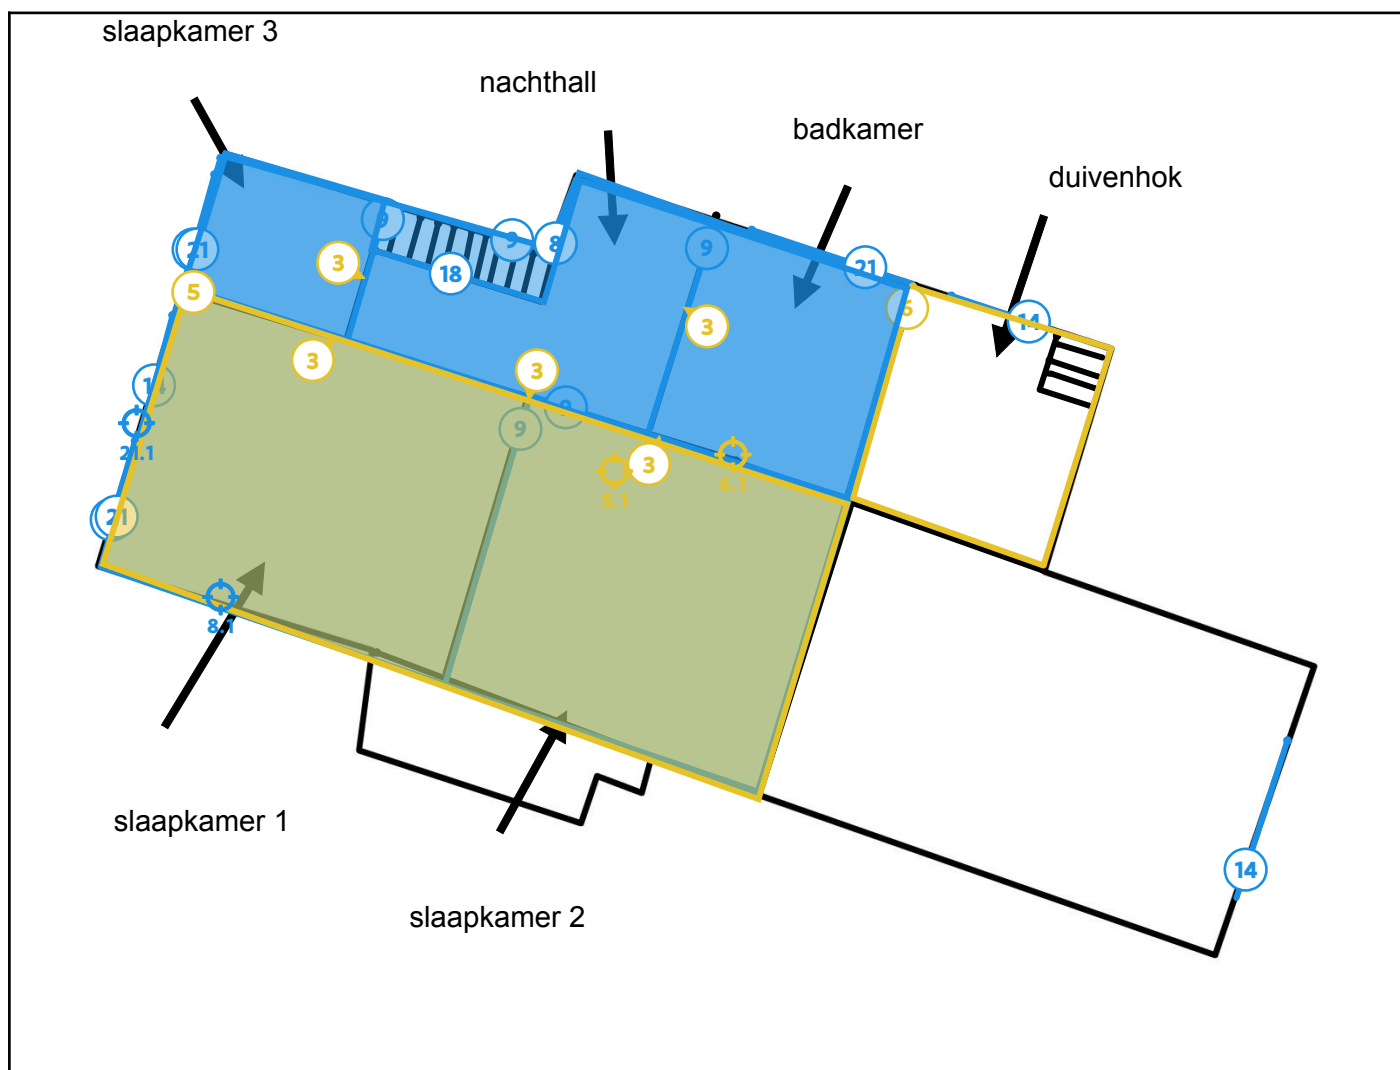
Plan 1.3: Woonhuis plan verdieping

Beschrijving	Type	Actie
3. Schakelaars	Asbestmateriaal	Zorgvuldig beheren
5. Vinyl met lijmlaag	Asbestmateriaal	Zorgvuldig beheren
5.1 Code: 20231128LIN6	Puntmonster	-
6. Glasal platen badkamer	Asbestmateriaal	Zorgvuldig beheren
6.1 Code: 20231128LINS5	Puntmonster	-
8. Wandpleister plafond	Geen asbest	-

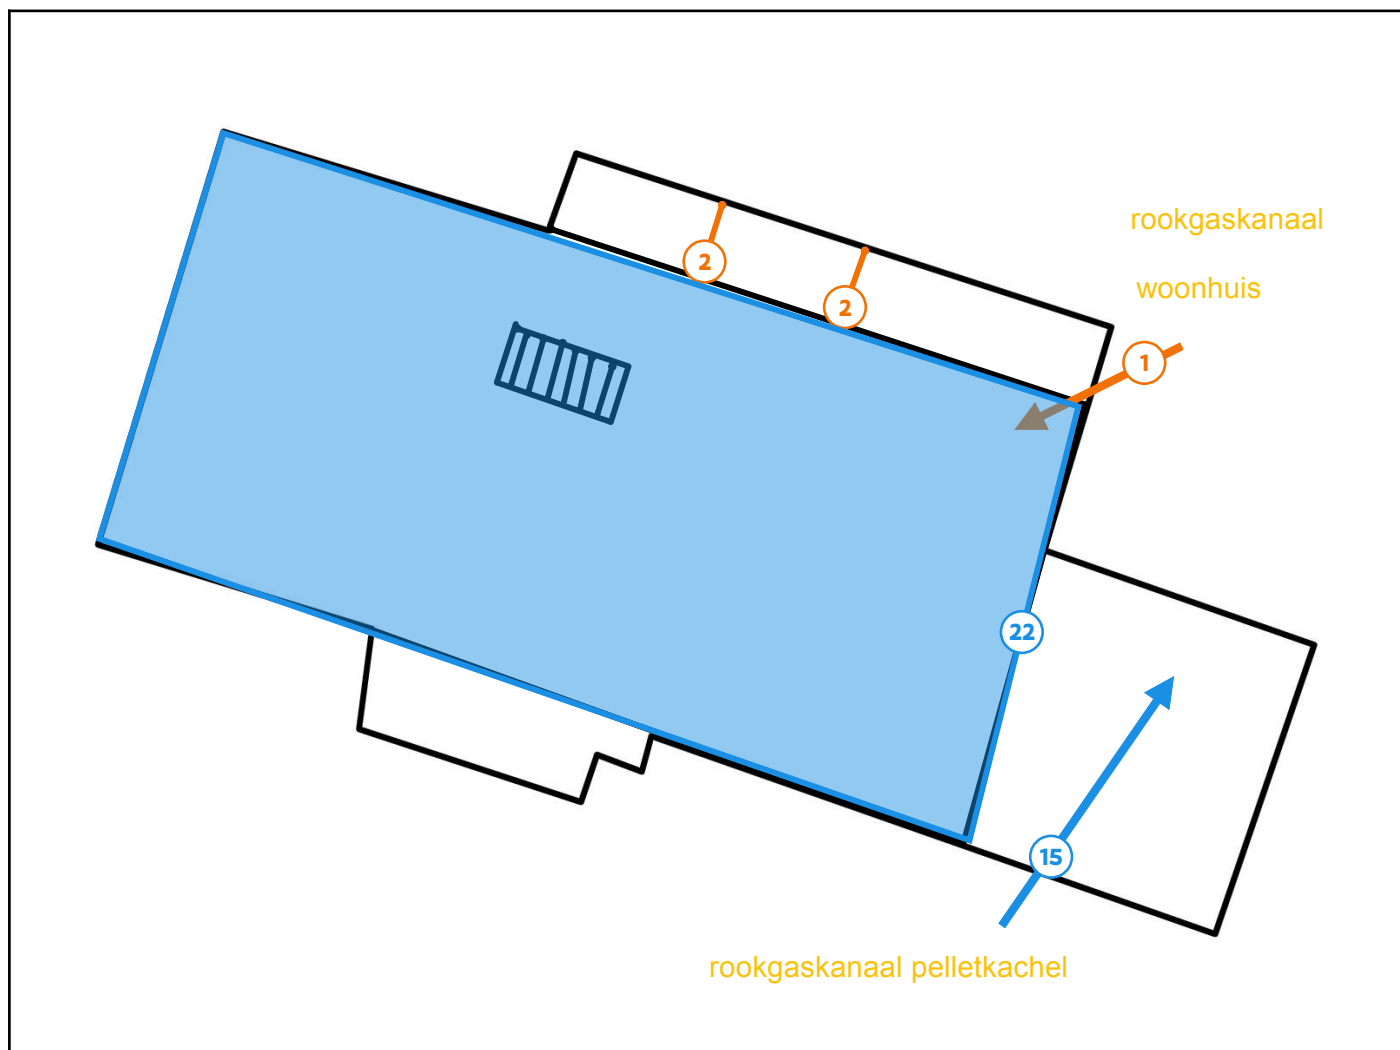
Plan 1.4: Woonhuis plan zolder

Beschrijving	Type	Actie
1. Rookkanaal woonhuis	Asbestmateriaal	Verwijderen
2. Gevelbekleding	Asbestmateriaal	Verwijderen
15. Rookkanaal aanbouw	Geen asbest	-
22. Onderdak	Geen asbest	-

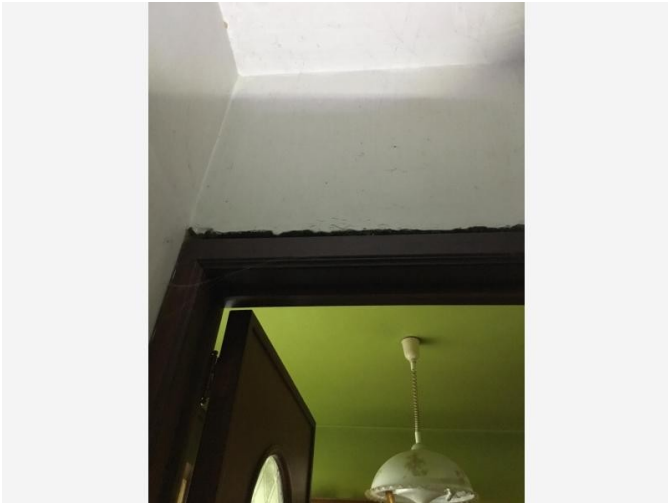
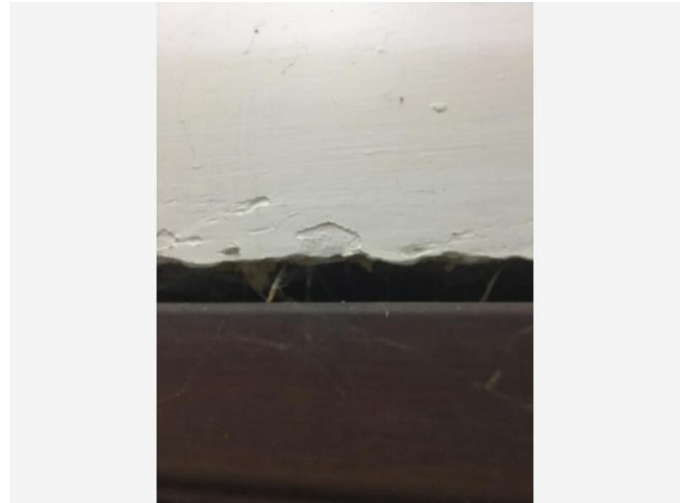
Beschrijving	Wandpleister plafond
Omgeving	Binnen
Primaire drager	Plafond

Bindmiddel van materiaal	Gips - kalk
Gebondenheid op basis van bindmiddel	Niet-hechtgebonden
Hoeveelheid (oppervlakte - dikte - aantal)	• 224,00 m ² - 2,00 cm - 1 stuk
Totaal volume	4,48 m ³
Identificatiemethode	Vaststelling met monstername
Destructieve handeling voor identificatie	Nee

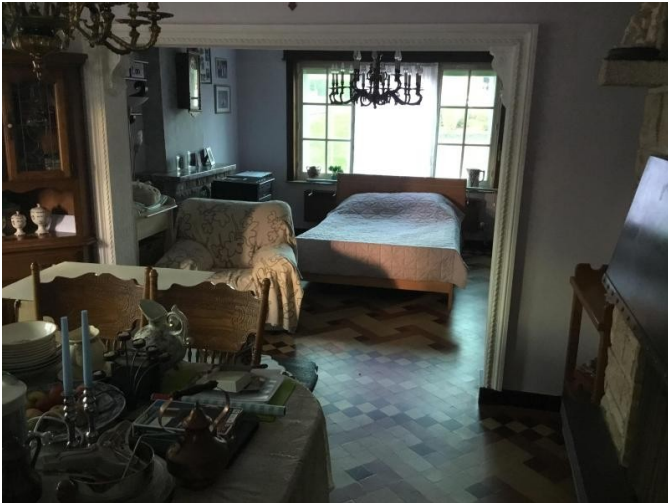
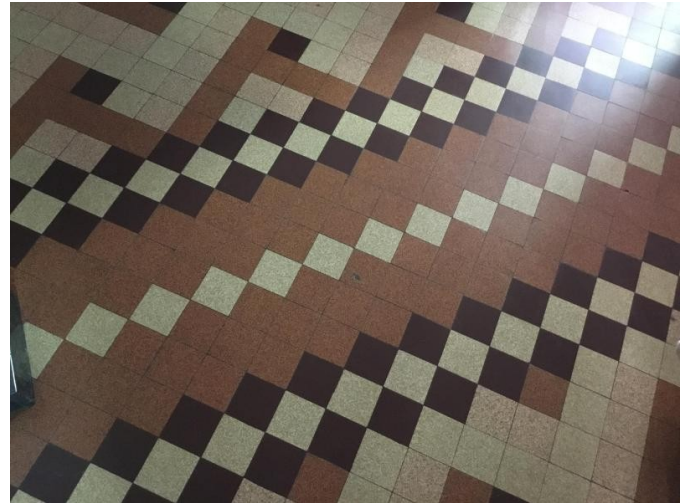
Fiche 13: Tegels

Geen asbest
