Asbestinventarisatetest

Weverijstraat 108, 9500 Geraardsbergen

Attestnummer : 20240505-000199.000

Niet-asbestveilig

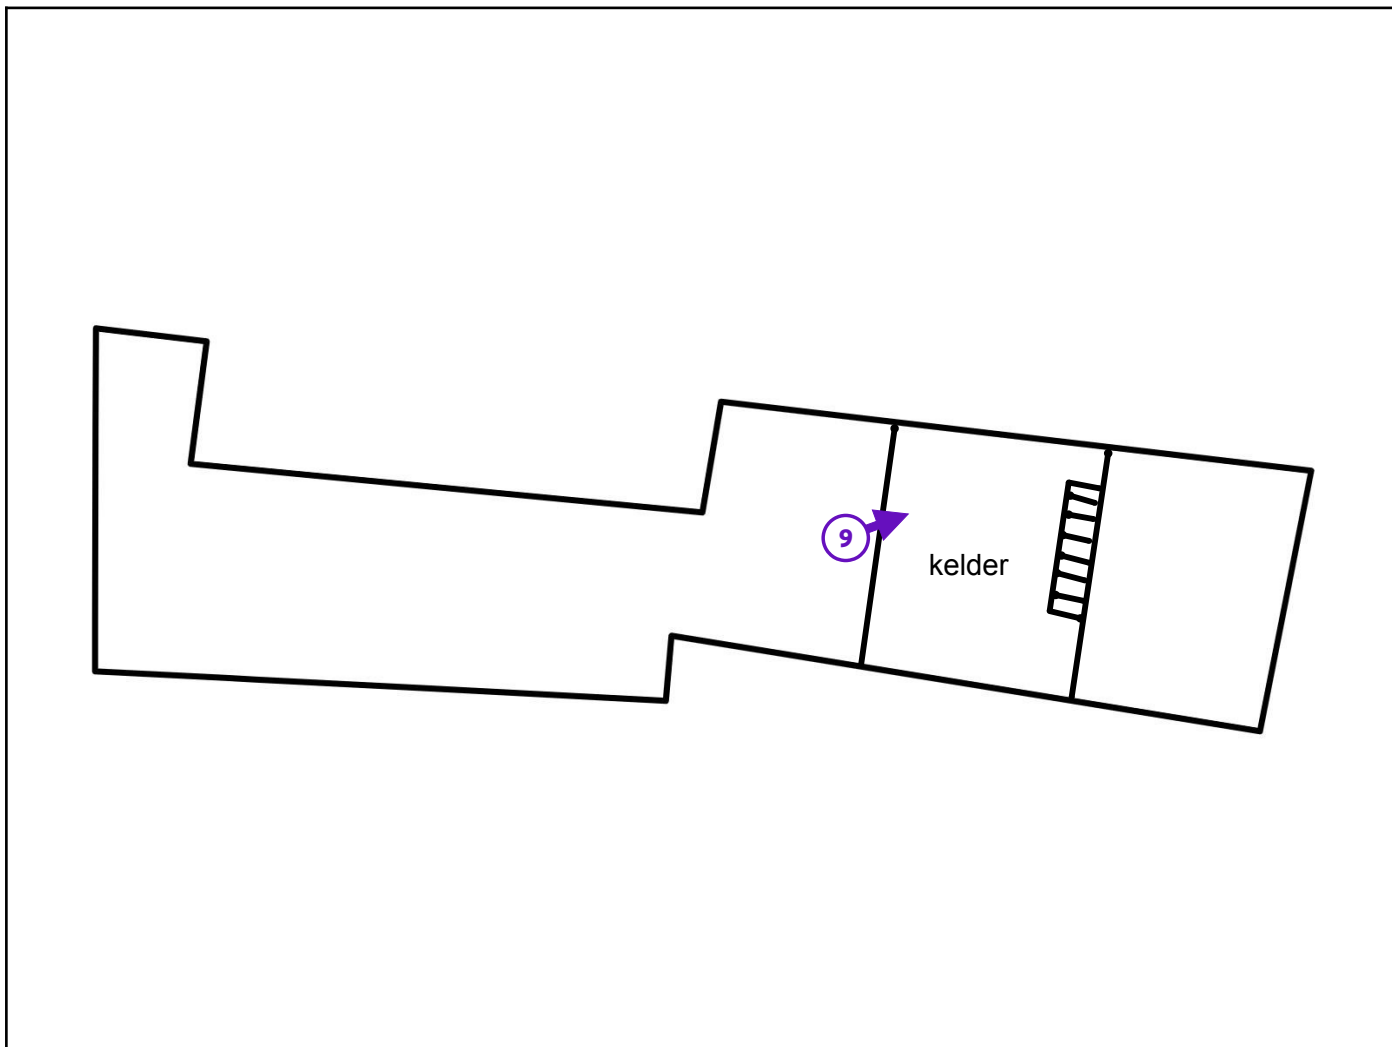
Plan 1.1: Kelder plan

Beschrijving	Type	Actie
9. Gasketel Saint Roch	Advies	-

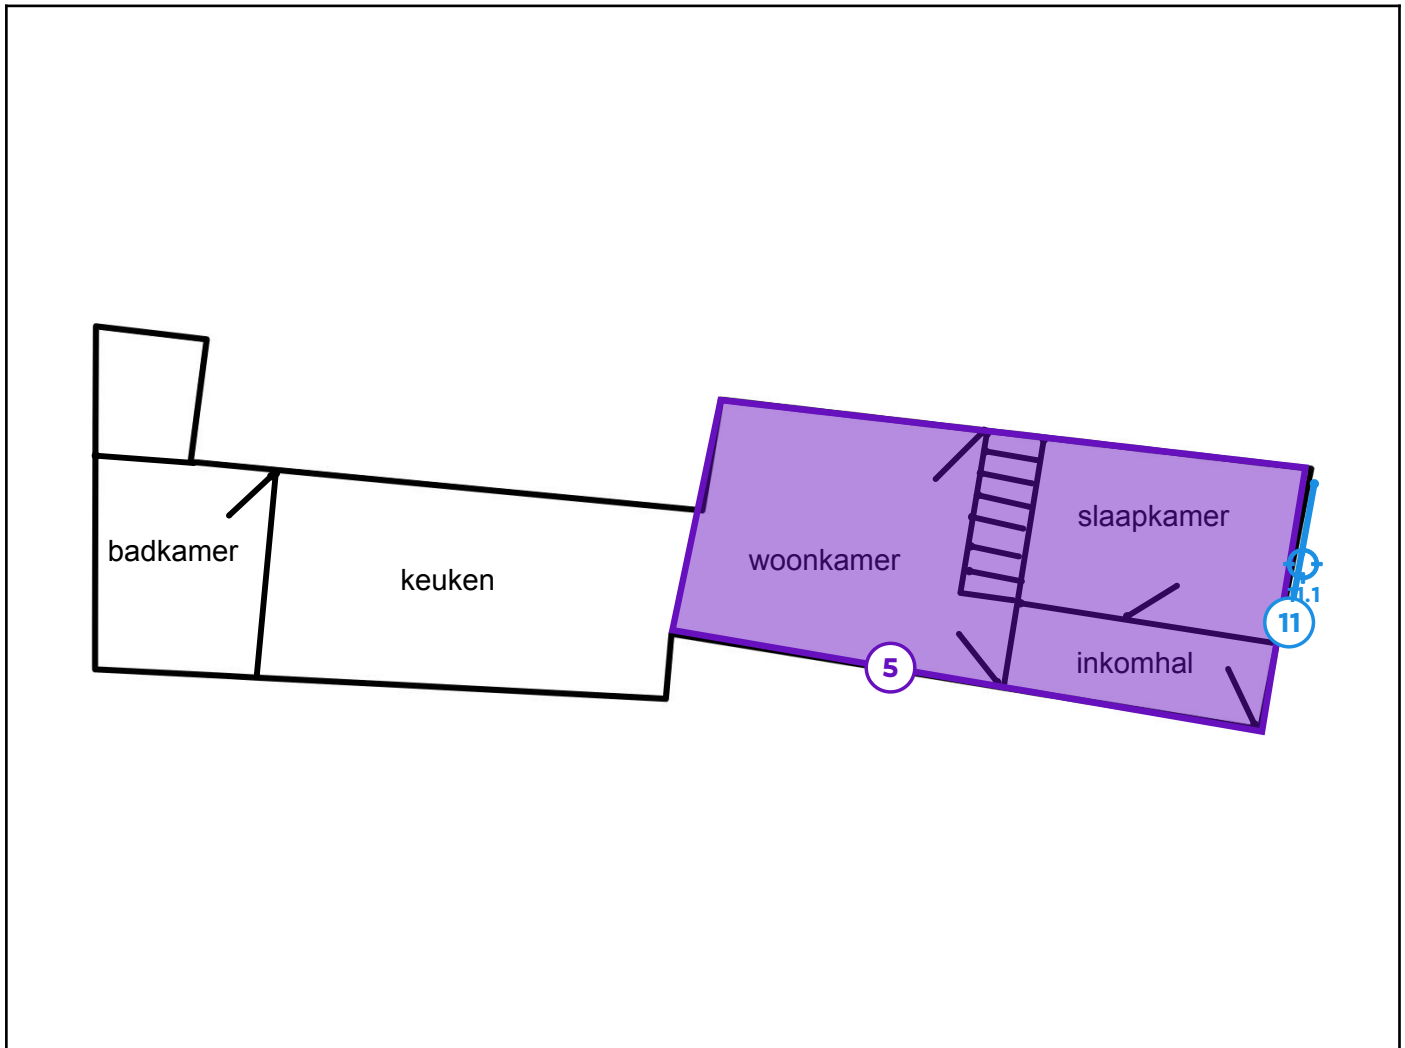
Plan 1.2: Gelijkvloers plan

Beschrijving	Type	Actie
5. Cementtegels	Advies	-
11. Mastiek in de ramen	Geen asbest	-
11.1 Code: 20240501WEV108S1	Puntmonster	-

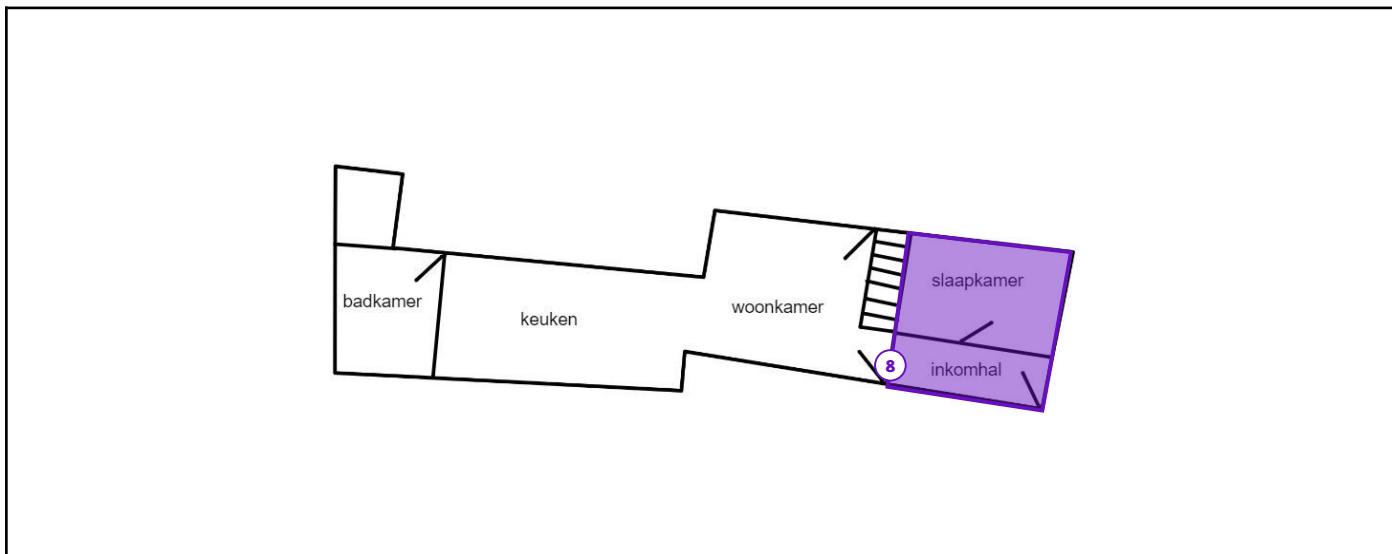
Plan 1.3: Gelijkvloers plan

Beschrijving	Type	Actie
8. Plafondbekleding	Advies	-

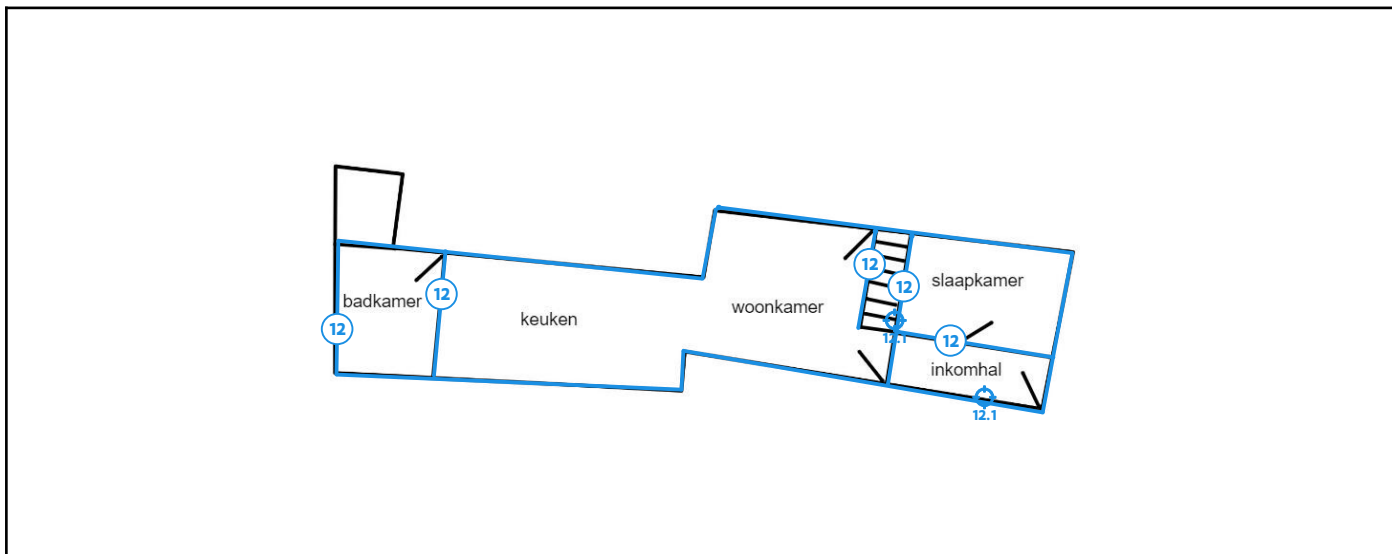
Plan 1.4: Gelijkvloers plan

Beschrijving	Type	Actie
12. Pleisterwerk muren	Geen asbest	-
12.1 Code: 20240501WEV108S3	Mengmonster	-

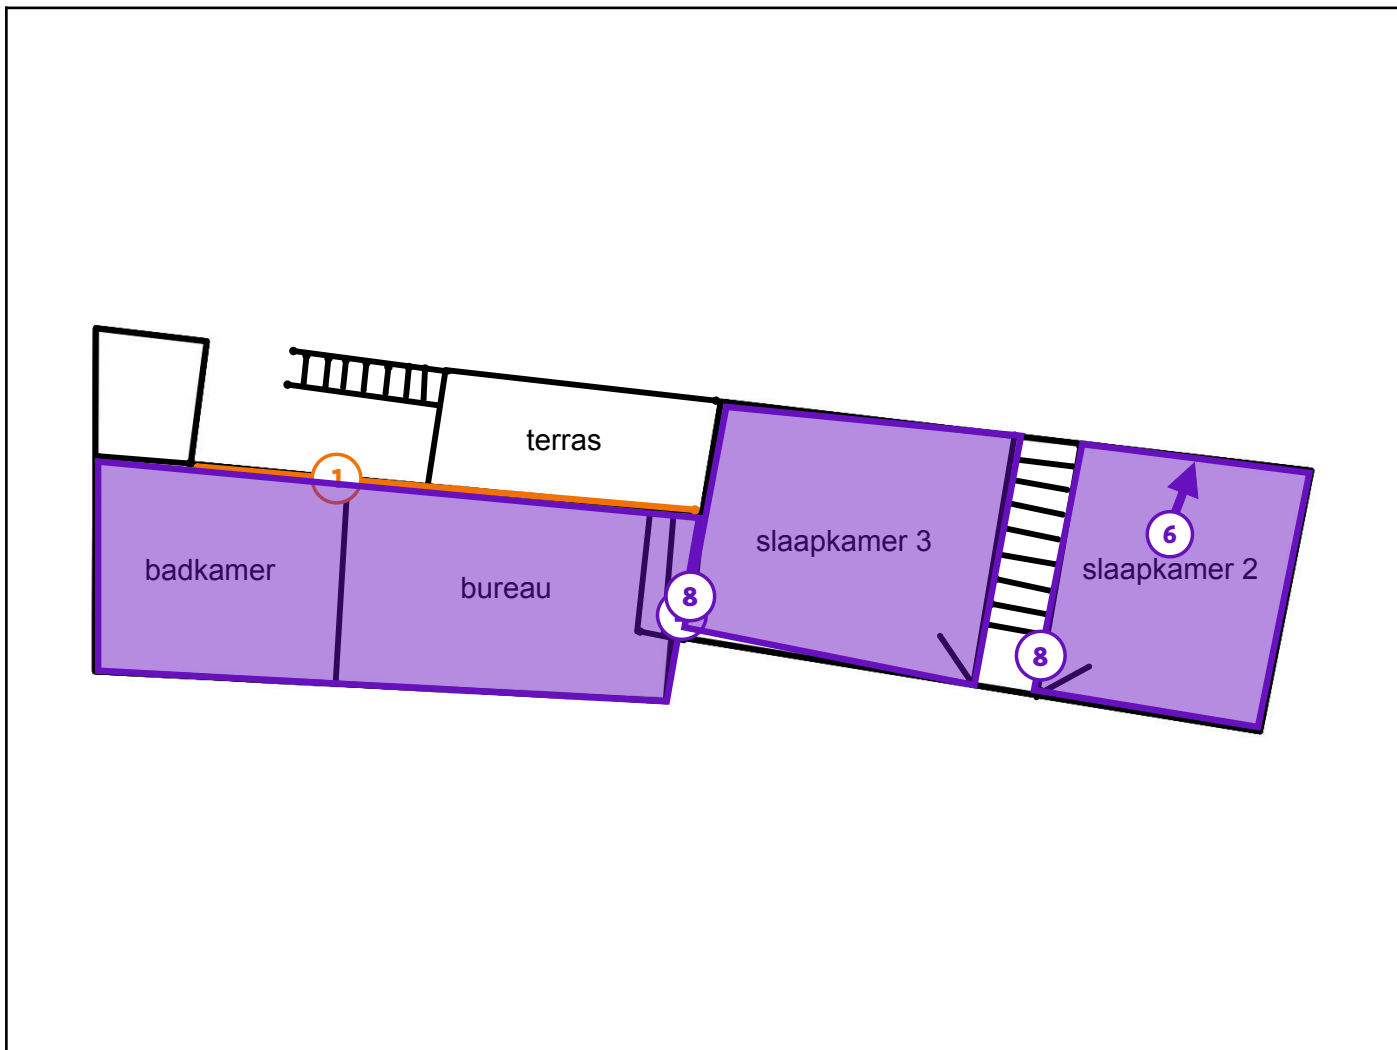
Plan 1.5: Verdieping plan

Beschrijving	Type	Actie
1. Gevelbekleding	Asbestmateriaal	Verwijderen
4. Gyproc plafonds	Advies	-
6. Schouwelement	Advies	-
8. Plafondbekleding	Advies	-

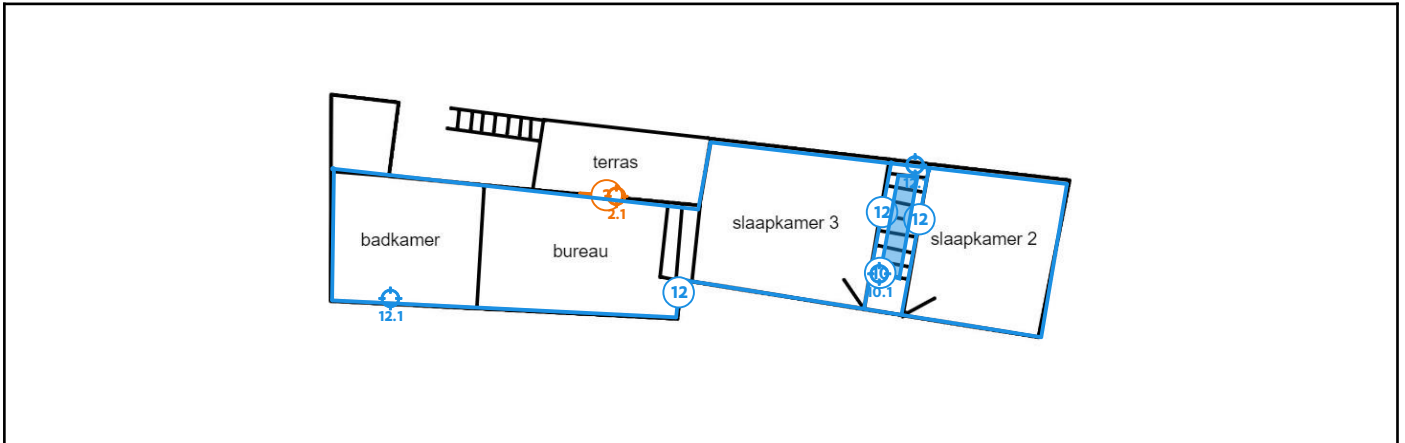
Plan 1.6: Verdieping plan

Beschrijving	Type	Actie
2. Mastiek buitenschrijnwerk	Asbestmateriaal	Verwijderen
2.1 Code: 20240501WEV108S2	Puntmonster	-
10. Vinyl traploper	Geen asbest	-
10.1 Code: 20240501WEV108S4	Puntmonster	-
12. Pleisterwerk muren	Geen asbest	-
12.1 Code: 20240501WEV108S3	Mengmonster	-

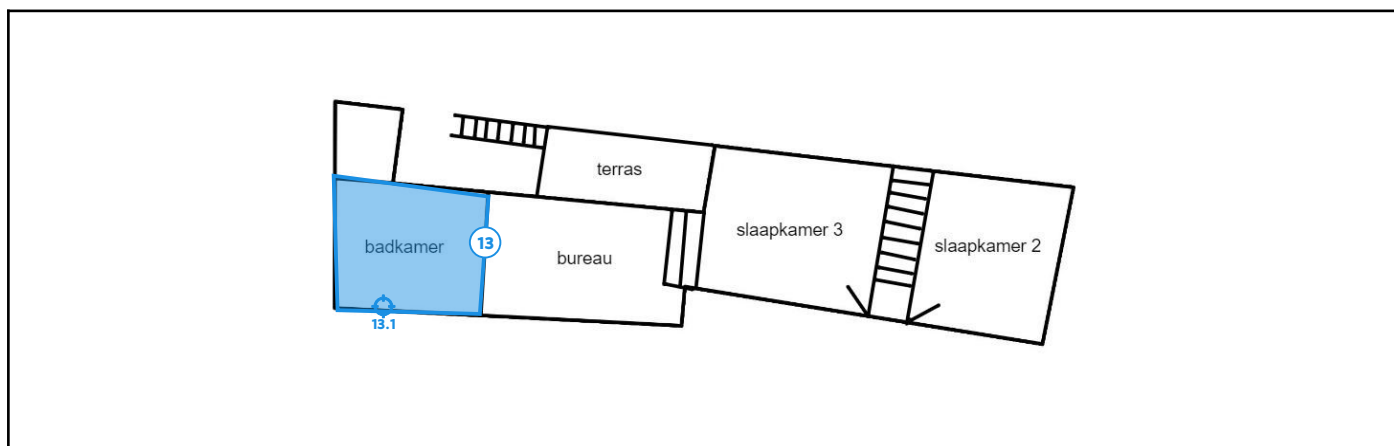
Plan 1.7: Verdieping plan

Beschrijving	Type	Actie
13. Tegellijm	Geen asbest	-
13.1 Code: 20240501WEV108S5	Puntmonster	-

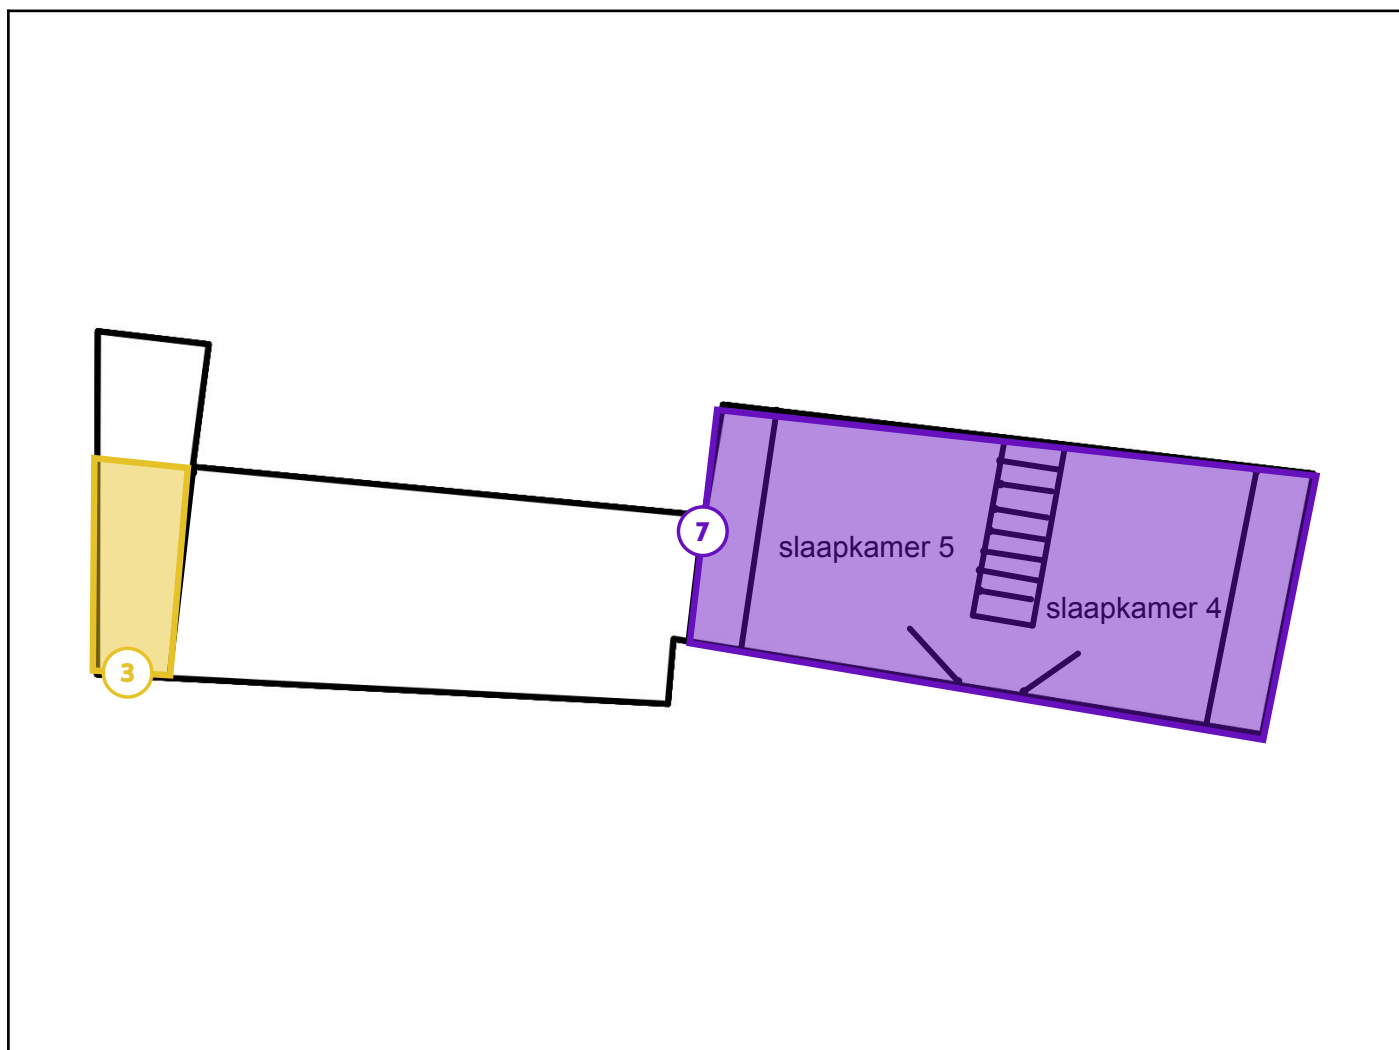
Plan 1.8: Zolder plan

Beschrijving	Type	Actie
3. Dak in roofing	Asbestmateriaal	Zorgvuldig beheren
7. Onderdak	Advies	-
