Asbestinventarisatetest

Gentsestraat 59, 9500 Geraardsbergen

Attestnummer : 20230102-000087.000

Uitgegeven op : 02.01.2023

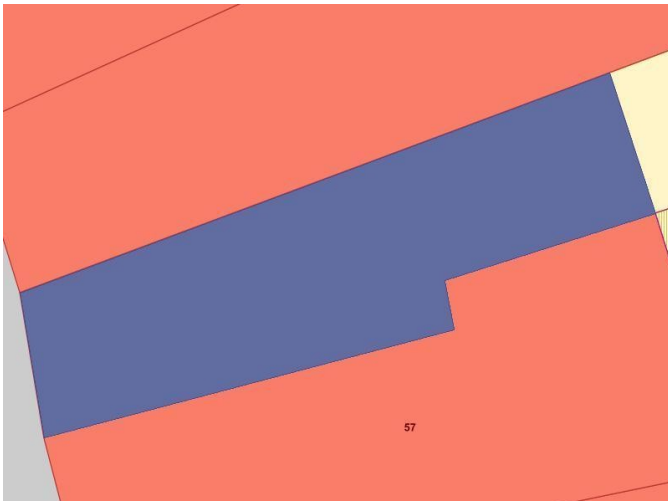
Zone 1: Hoofdgebouw

- 0 Asbestmaterialen
- 0 Beperkingen
- 0 Uitsluitingen
- 0 Roerende goederen
- 0 Puin, steenslag, (water)bodem
- 0 Adviezen
- 2 Geen asbest**

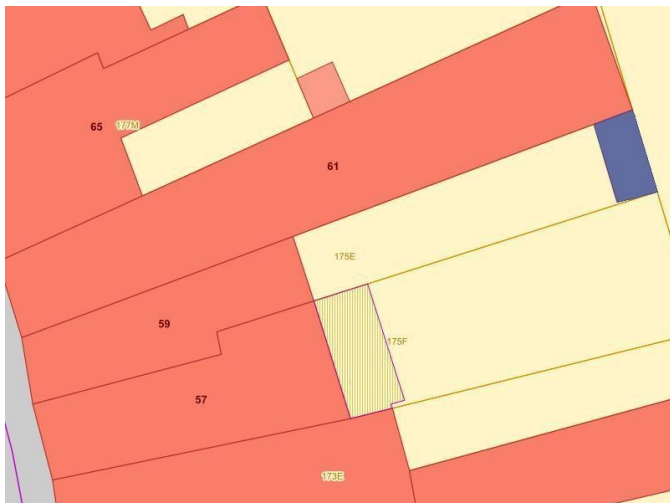
Zone 2: Bijgebouw

1 **Asbestmateriaal**

| Beschrijving | Type | Actie |
|---|---|---|
| 1. roofing tuinhuis | Asbestmateriaal | Zorgvuldig beheren |

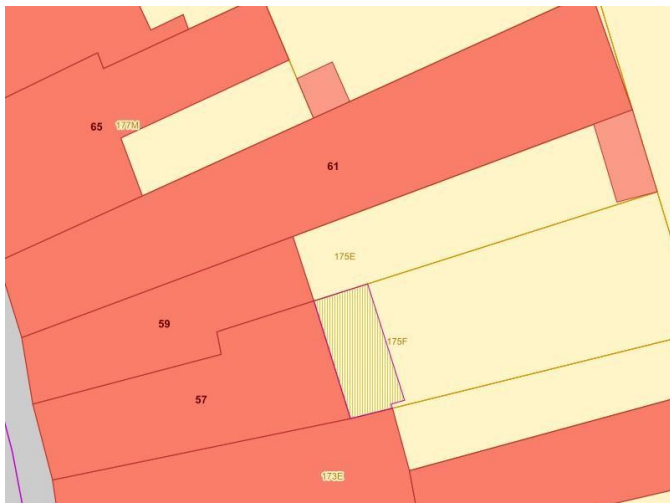
Zone 3: Overig gebied

- 0 Asbestmaterialen
- 0 Roerende goederen
- 0 Puin, steenslag, (water)bodem
- 0 Geen asbest
