Asbestinventarisatetest

Guilleminlaan 41, 9500 Geraardsbergen

Attestnummer : 20230309-000262.000

Uitgegeven op : 09.03.2023

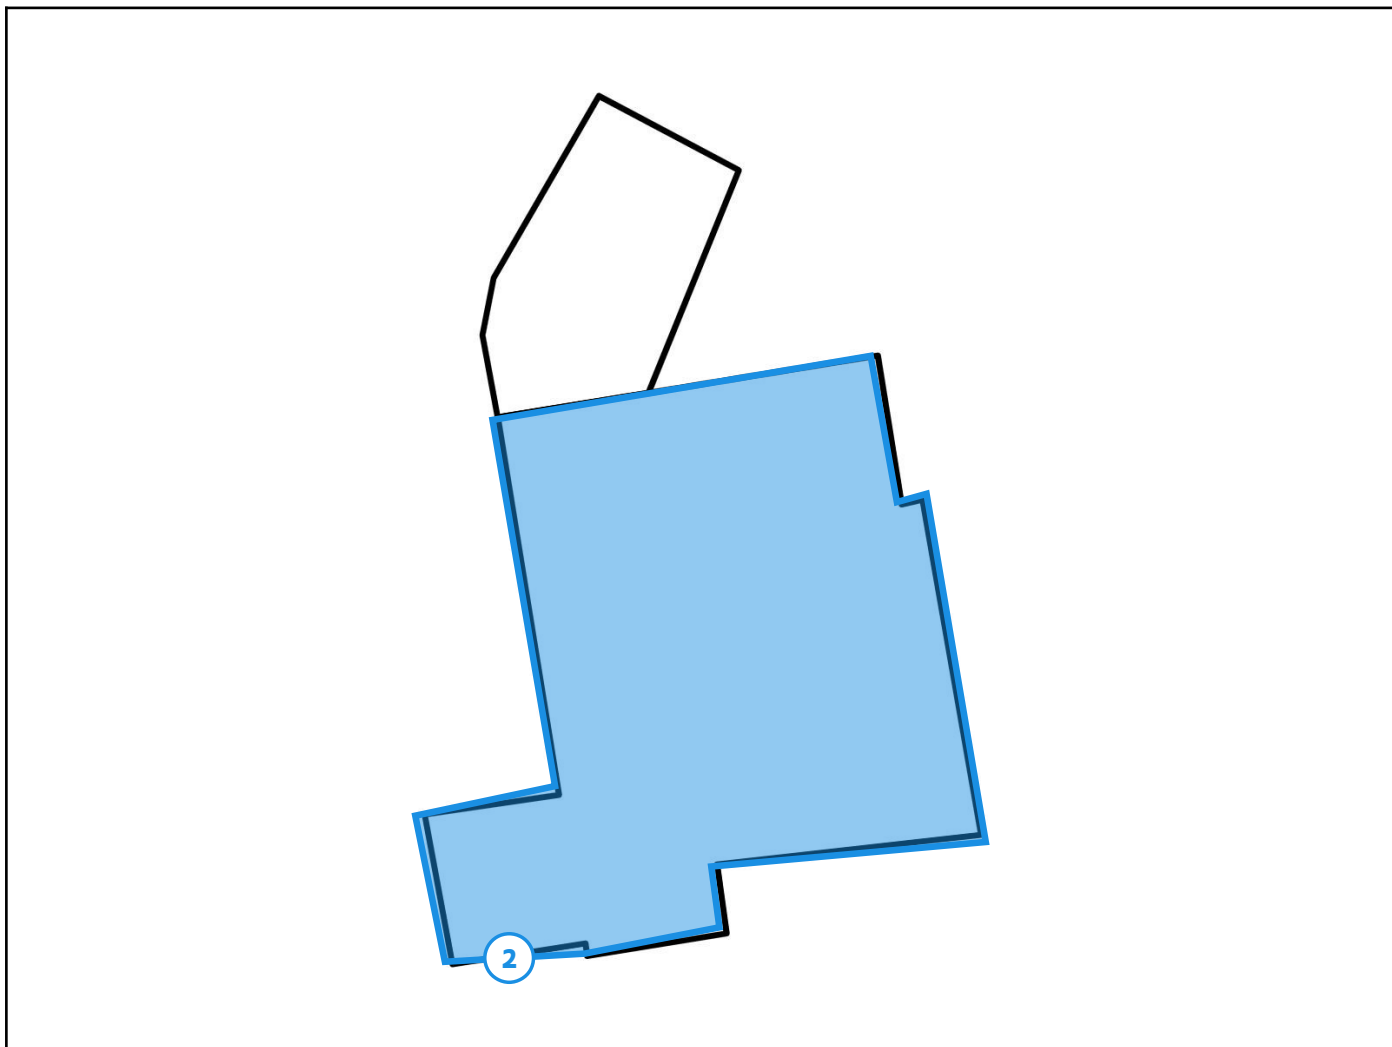
Plan 1.1: Hoofdgebouw plan

Beschrijving	Type	Actie
2. Lei - Dak	Geen asbest	-

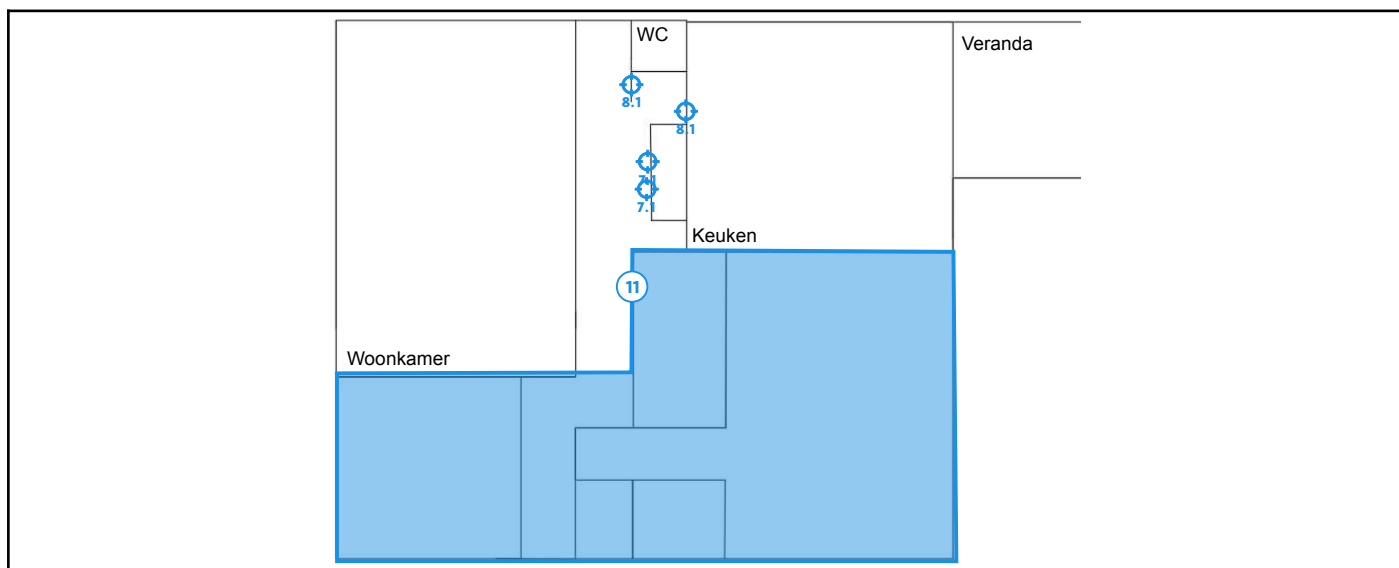
Plan 1.3: Gelijksvloers

Beschrijving	Type	Actie
7. Pleisterwerk - plafond - Gelijksvloers	Geen asbest	-
7.1 Code: STL#GUIL41-10	Mengmonster	-
8. Pleisterwerk - wanden - gelijksvloers	Geen asbest	-
8.1 Code: STL#GUIL41-4	Mengmonster	-
11. Vloerzeil - gelijksvloers	Geen asbest	-

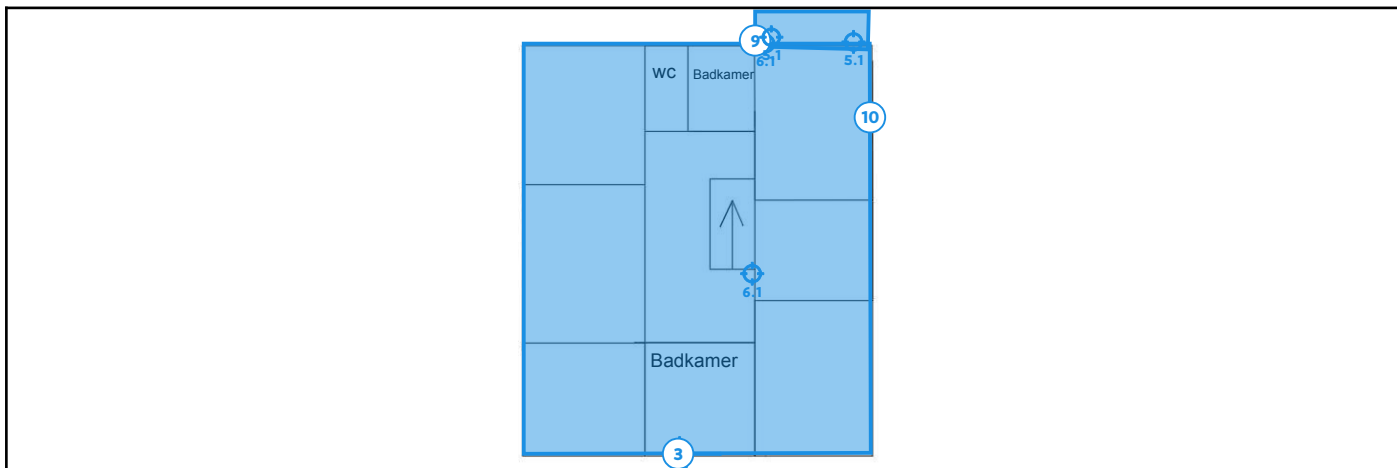
Plan 1.4: 1eVerdieping

Beschrijving	Type	Actie
3. Mastiek - ramen	Geen asbest	-
3.1 Code: STL#GUIL41-12	Puntmonster	-
5. Crepi - buitengevel	Geen asbest	-
5.1 Code: STL#GUIL41-14	Mengmonster	-
6. Pleisterwerk - Wanden - 1eVerdiep	Geen asbest	-
6.1 Code: STL#GUIL41-11	Mengmonster	-
9. Roofing - Platdak	Geen asbest	-
10. Vloerzeil - 1e Verdiep	Geen asbest	-
