Asbestinventarisatetest

Marktweg 85, 9500 Geraardsbergen

Attestnummer : 20221211-000158.000

Uitgegeven op : 11.12.2022

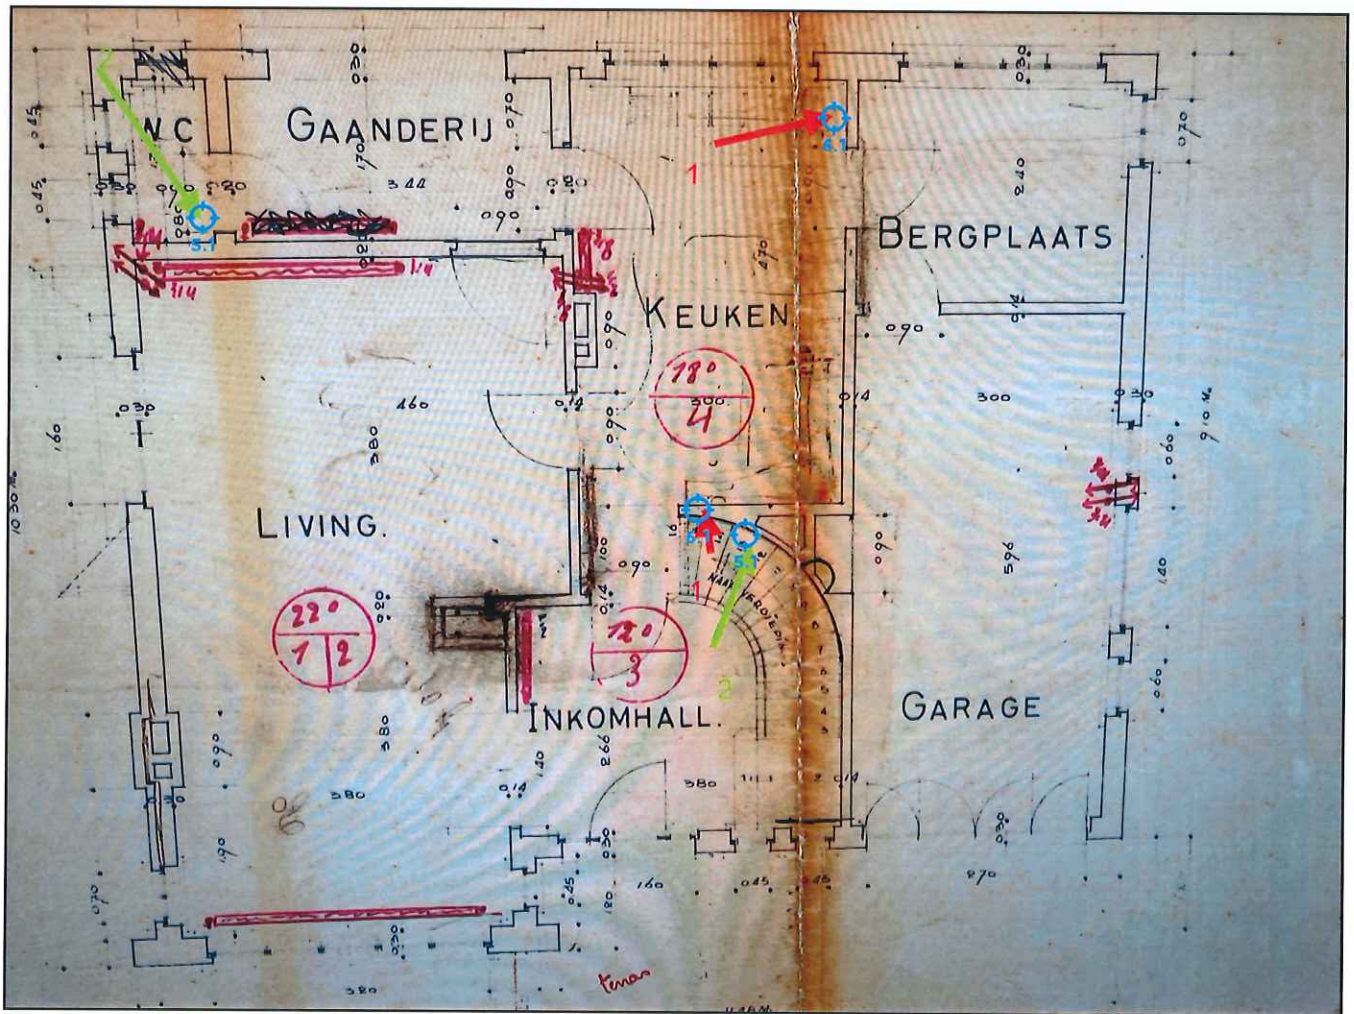
Plan 1.2: tempimageuwENRA

Beschrijving	Type	Actie
5. Pleister plafond	Geen asbest	-
5.1 Code: Staal 2	Mengmonster	-
6. Pleister Muren	Geen asbest	-
6.1 Code: Staal 1	Mengmonster	-

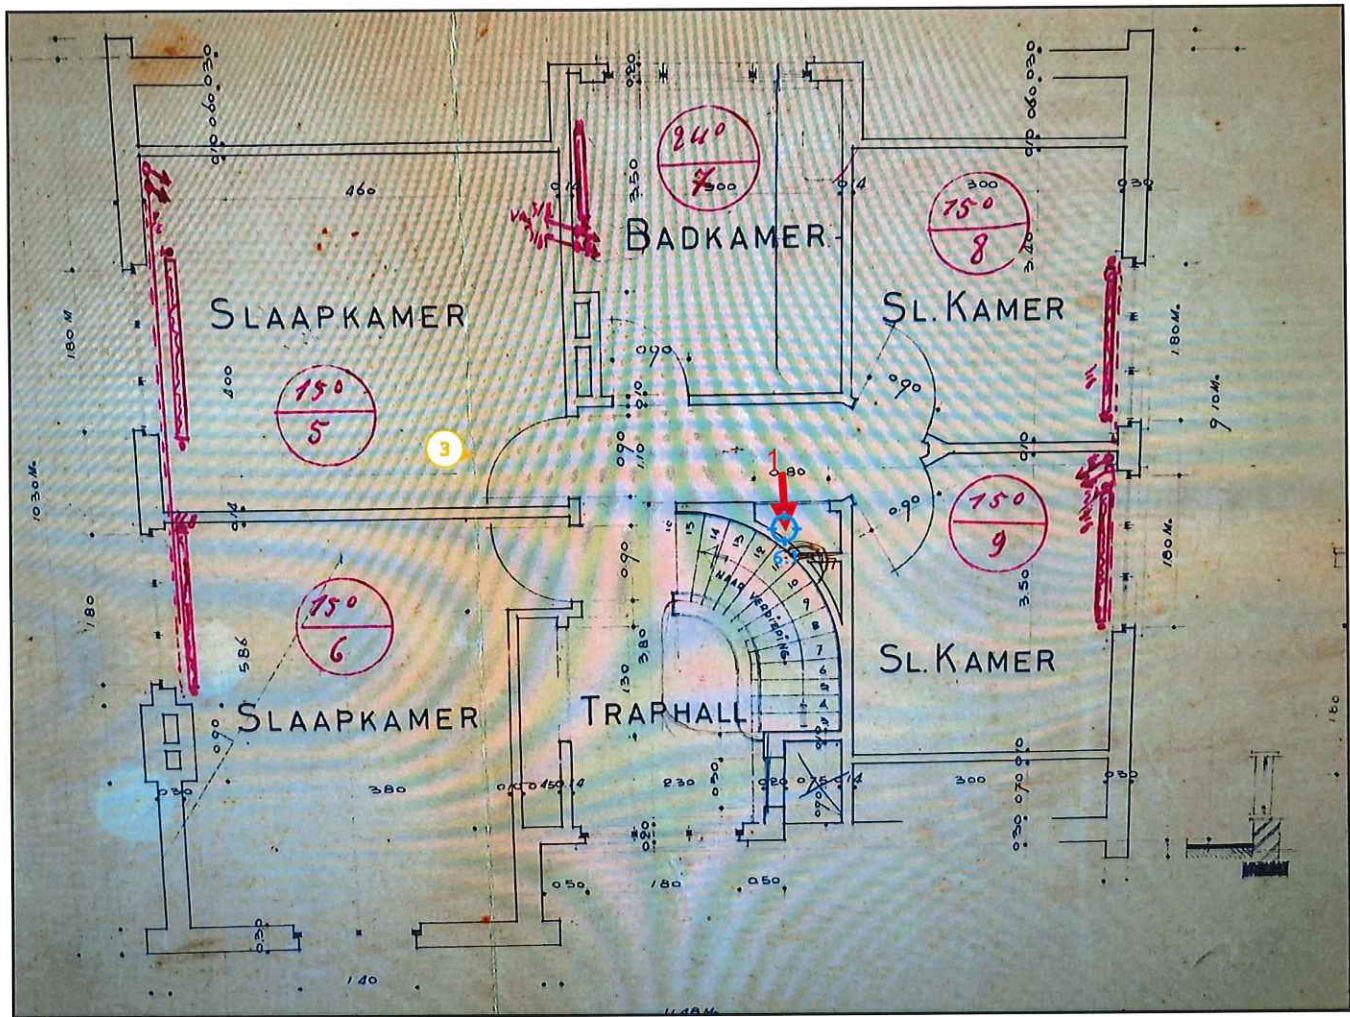
Plan 1.3: templage0nFmqk

Beschrijving	Type	Actie
3. Bakeliet toepassingen	Asbestmateriaal	Zorgvuldig beheren
6. Pleister Muren	Geen asbest	-
6.1 Code: Staal 1	Mengmonster	-

2. Plat dak Zijgevel

Asbestmateriaal

Zorgvuldig beheren
