# Asbestinventarisatetest

Voldersstraat 233, 9500 Geraardsbergen

Attestnummer : 20230507-000070.000

## Niet-asbestveilig

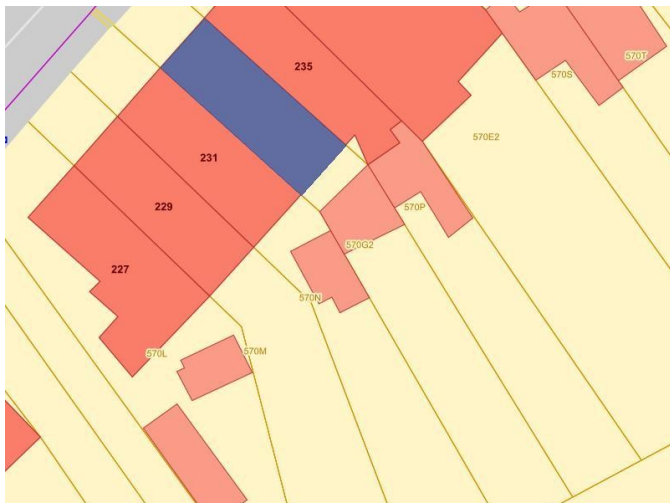
# Zone 1: Hoofdgebouw

- 1 Asbestmateriaal**
- 2 Beperking**
- 0 Uitsluiting
- 0 Roerend goed
- 0 Puin, steenslag, (water)bodem
- 0 Advies
- 2 Geen asbest**

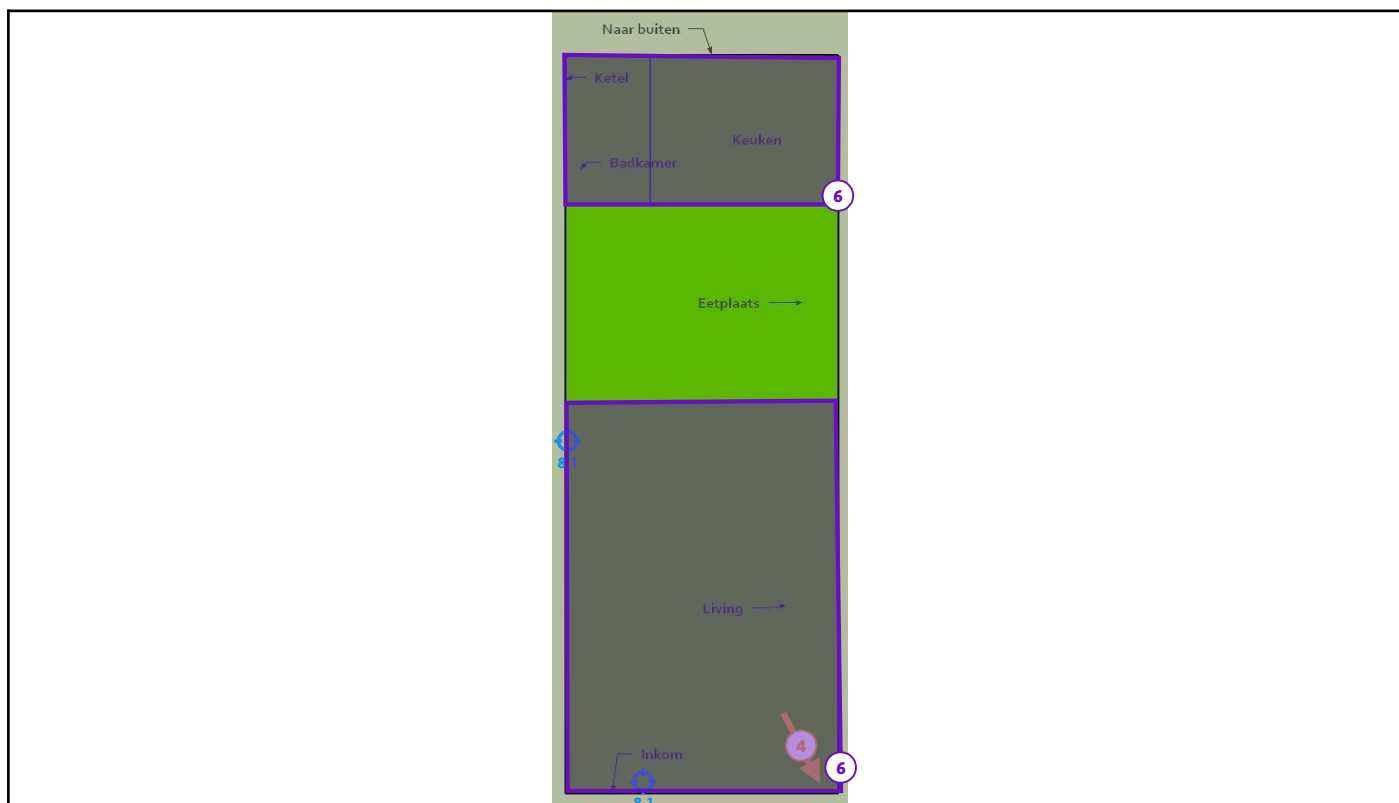
# Plan 1.1: Plan Gelijkvloers

Beschrijving	Type	Actie
4. Bakelieten elektriciteitsonderdelen	Asbestmateriaal	Zorgvuldig beheren
6. Zolder hoofdgebouw en boven keuken	Beperking	-
8. Pleisterwerk muren	Geen asbest	-
8.1 Code: 230425-VOLD233-PELMUR	Puntmonster	-

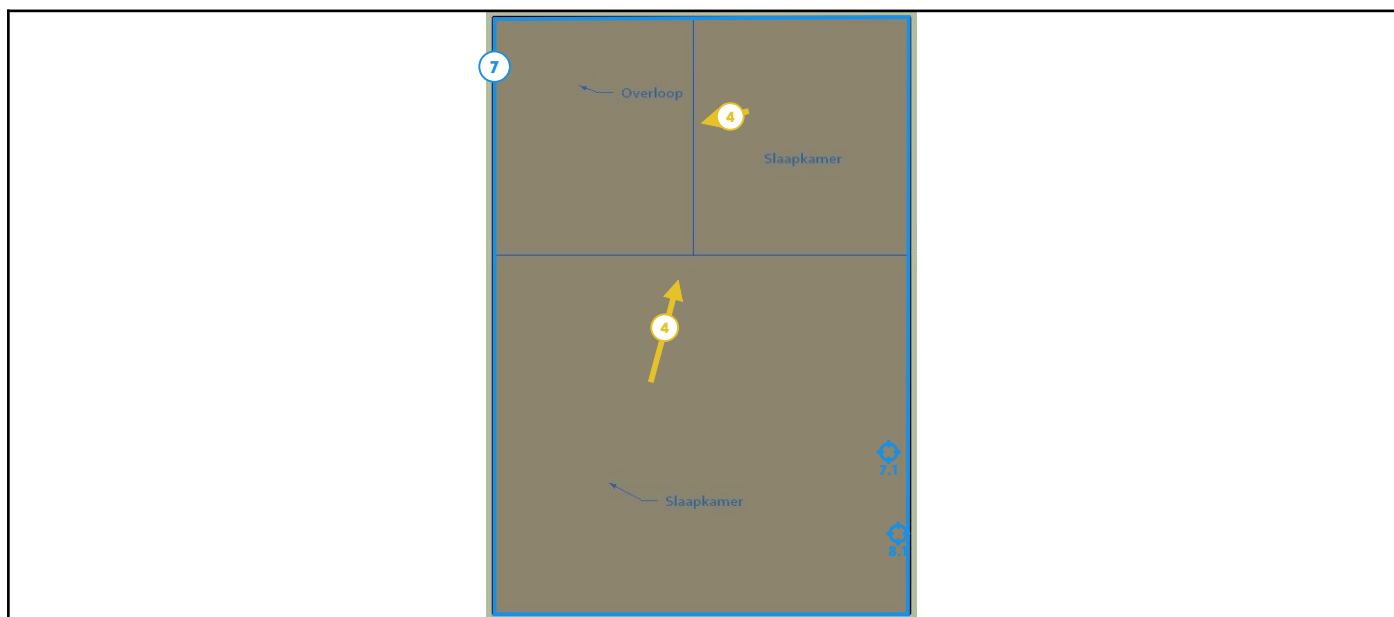
## Plan 1.2: Plan Bovenverdieping

Beschrijving	Type	Actie
4. Bakelieten elektriciteitsonderdelen	Asbestmateriaal	Zorgvuldig beheren
7. Vinyl bovenverdieping	Geen asbest	-
7.1 Code: 230425-VOLD233-VINBOV	Puntmonster	-
8. Pleisterwerk muren	Geen asbest	-
8.1 Code: 230425-VOLD233-PELMUR	Puntmonster	-

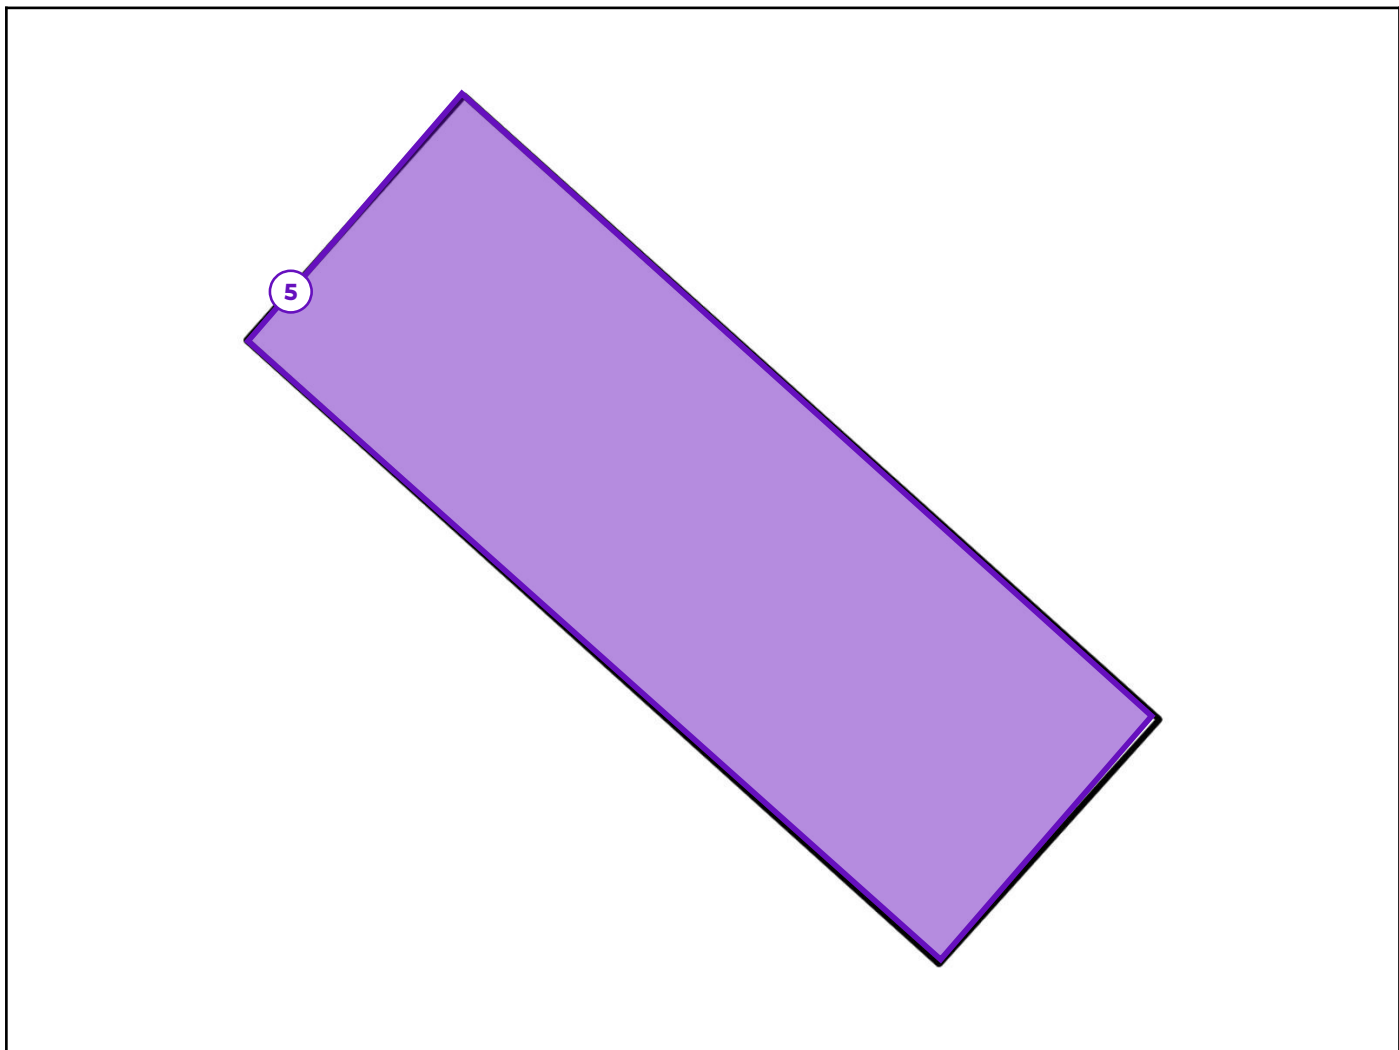
## Plan 1.3: Hoofdgebouw plan

Beschrijving	Type	Actie
5. Pleisterwerk plafonds	Beperking	-

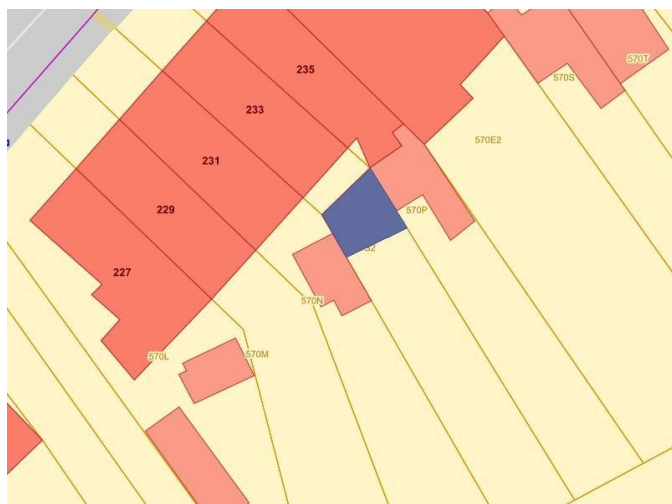
## Zone 2: Bijgebouw

### **3** Asbestmaterialen

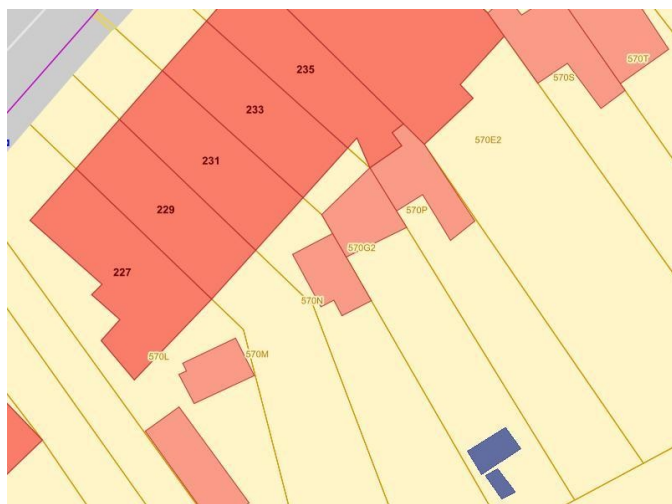
## Zone 3: Constructie

### 1 **Asbestmateriaal**
