Asbestinventarisatetest

Nieuwstraat 3, 9500 Geraardsbergen

Attestnummer : 20230127-000241.000

Uitgegeven op : 27.01.2023

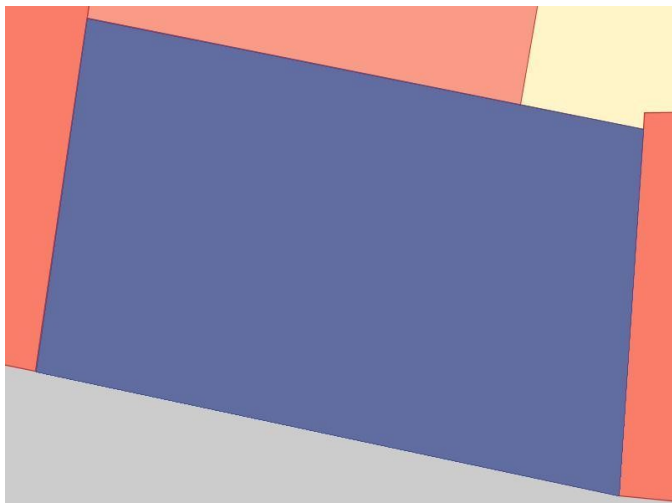
Zone 1: Hoofdgebouw

Tijdens de inspectie vastgesteld:

- 2 Asbestmaterialen**
- 0 Beperkingen
- 0 Uitsluitingen
- 0 Roerende goederen
- 0 Puin, steenslag, (water)bodem
- 0 Adviezen
- 1 Geen asbest**
