# Asbestinventarisatetest

Gentsestraat 113, 9500 Geraardsbergen

Attestnummer : 20231030-000094.000

**Asbestveilig**

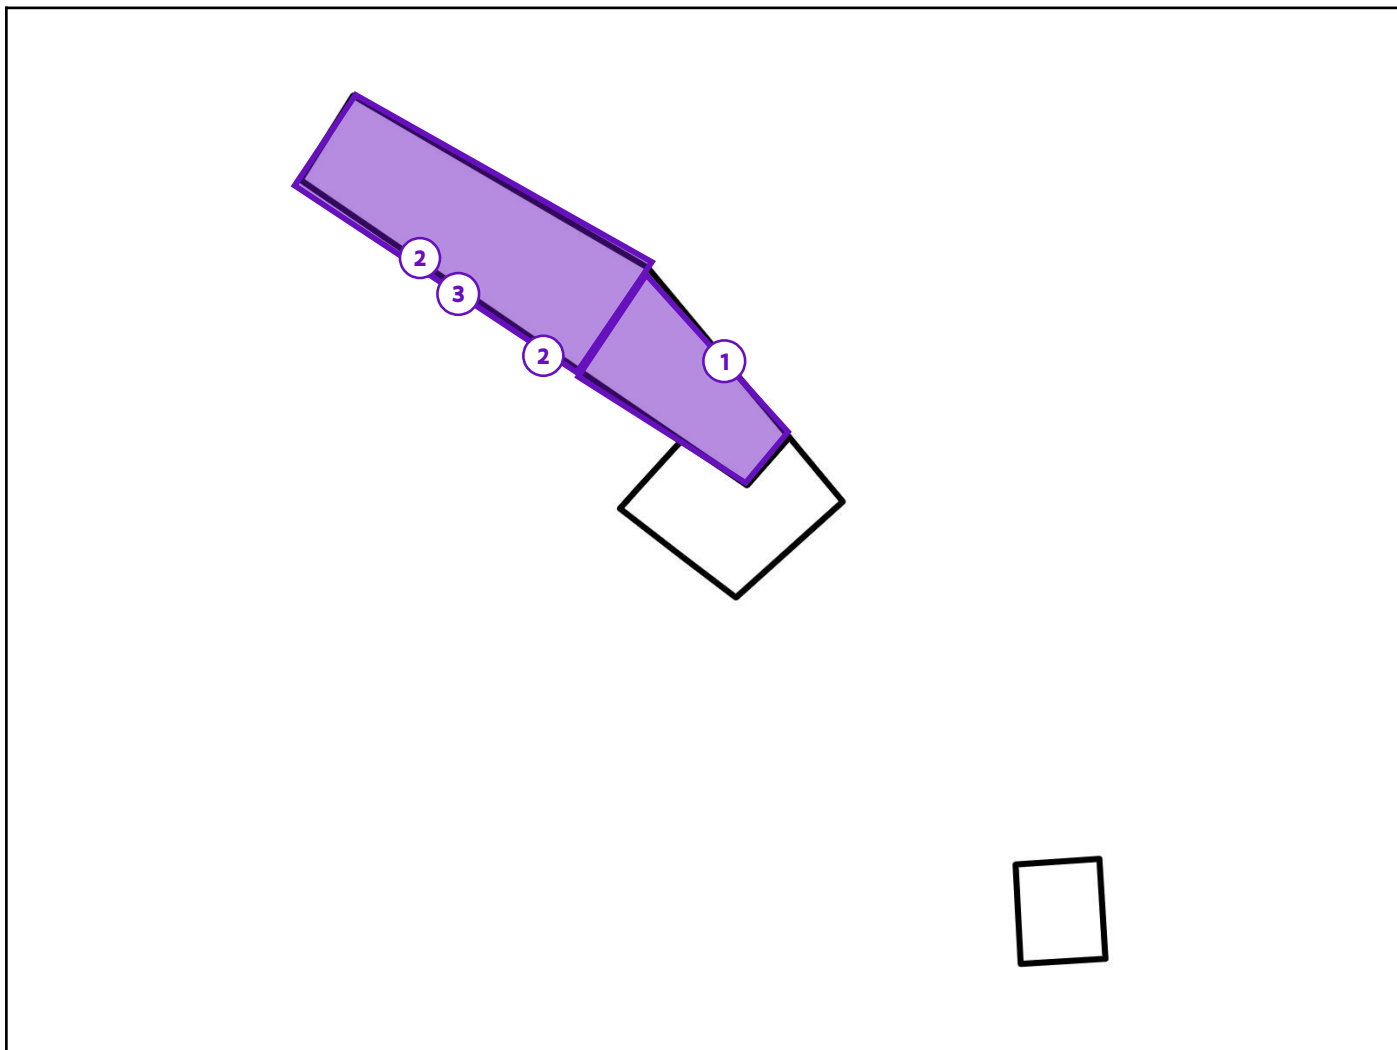
## Plan 1.1: Hoofdgebouw plan

Beschrijving	Type	Actie
1. Plat dak	Beperking	-
2. Rookgaskanaal - kachel(s)	Beperking	-
3. Dak - woning	Advies	-

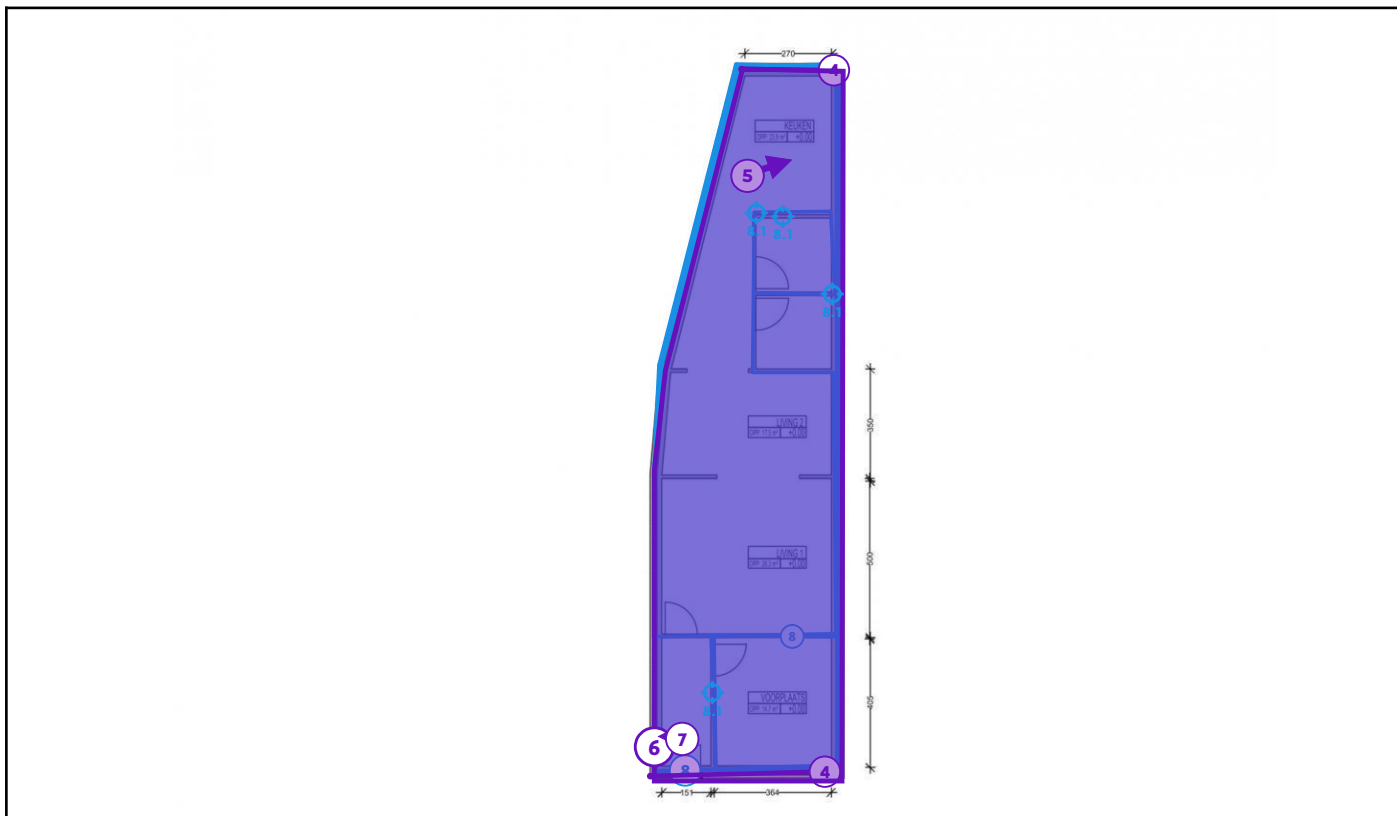
## Plan 1.2: gelijkvloers

Beschrijving	Type	Actie
4. Ramen - Mastiek	Advies	-
5. Keuken	Advies	-
6. Plafond/wanden - schrijnwerkerij	Advies	-
7. Bakeliet - elektrische installatie	Advies	-
8. Pleisterwerk	Geen asbest	-
8.1 Code: STL#GENT113 - 1	Mengmonster	-

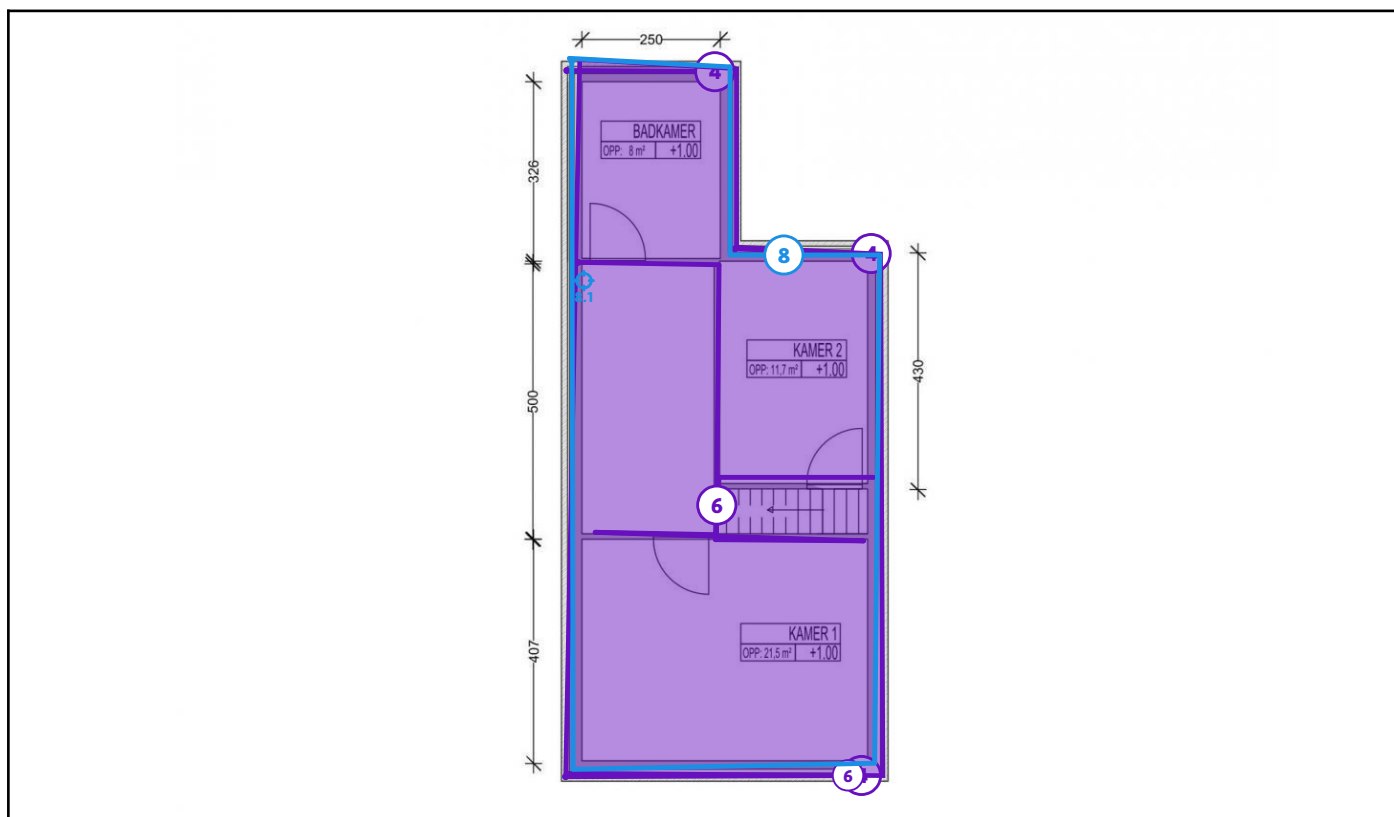
## Plan 1.3: 1e Verdiep

Beschrijving	Type	Actie
4. Ramen - Mastiek	Advies	-
6. Plafond/wanden - schrijnwerkerij	Advies	-
8. Pleisterwerk	Geen asbest	-
8.1 Code: STL#GENT113 - 1	Mengmonster	-

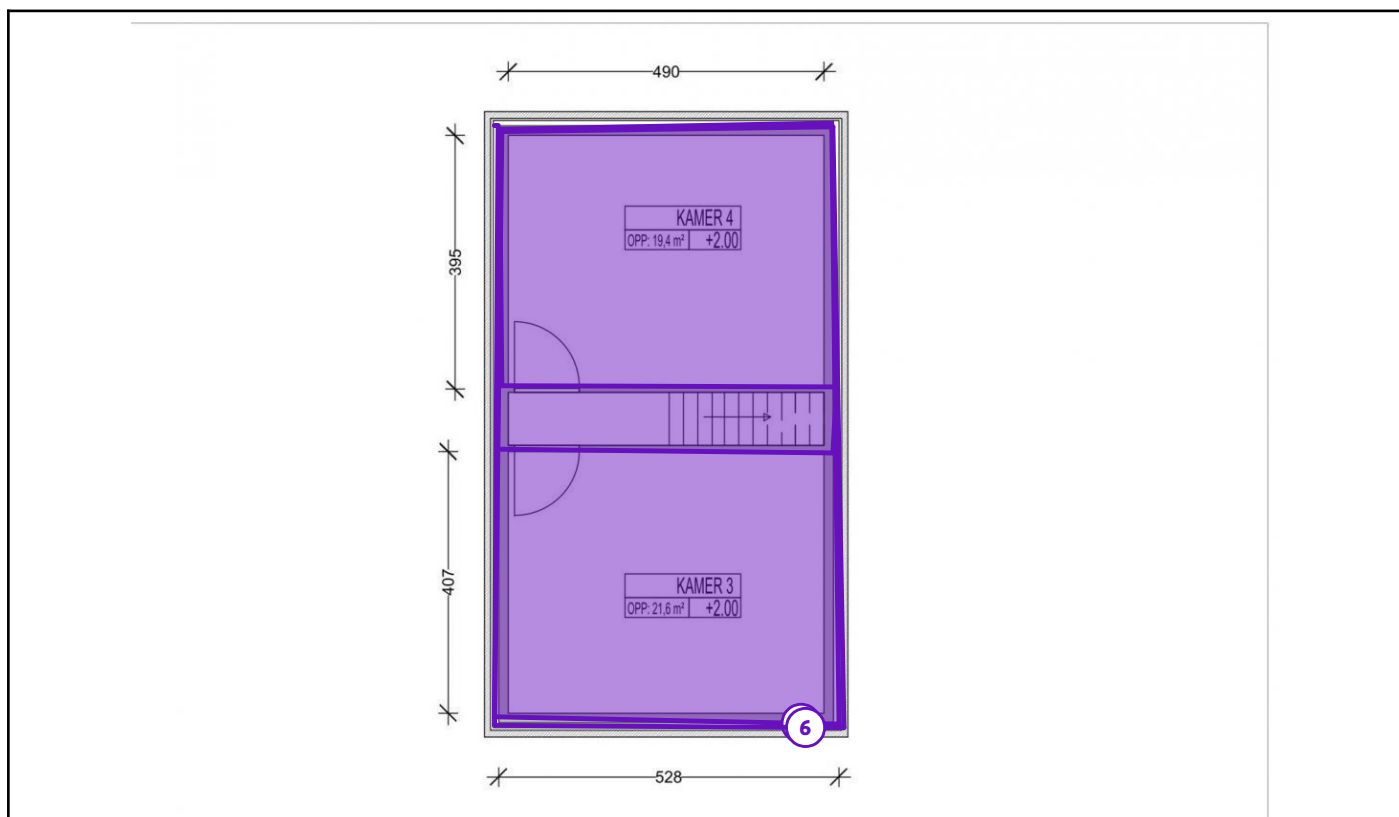
## Plan 1.4: 2e Verdiep

Beschrijving	Type	Actie
6. Plafond/wanden - schrijnwerkerij	Advies	-
