Asbestinventarisatetest

Muylebeekstraat 8, 1570 Galmaarden

Attestnummer : 20231123-000109.000

Uitgegeven op : 23.11.2023

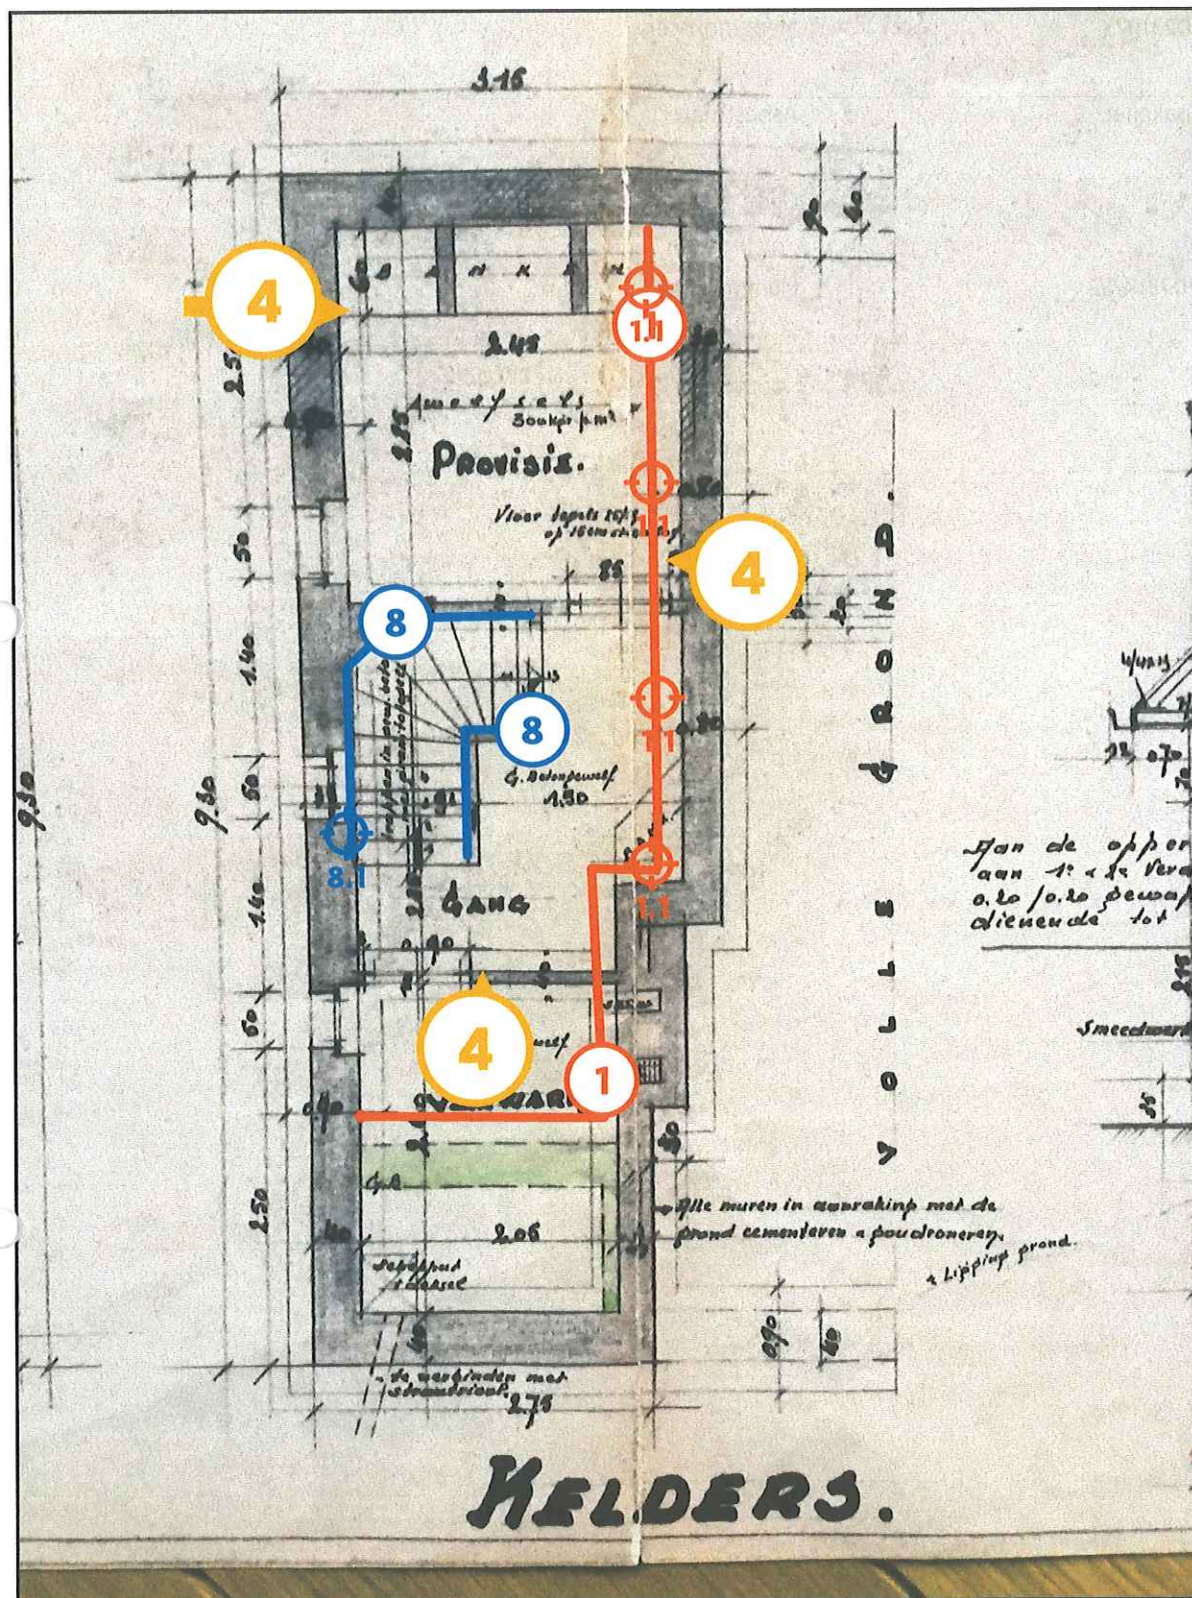
Plan 1.1: Kelder plan

1. Thermische buisisolatie	Asbestmateriaal	Verwijderen
1.1 Code: MUY820231117S1	Mengmonster	-
4. Schakelaars in bakeliet	Asbestmateriaal	Zorgvuldig beheren
8. Wandpleister	Geen asbest	-
8.1 Code: MUY820231117S2	Mengmonster	-

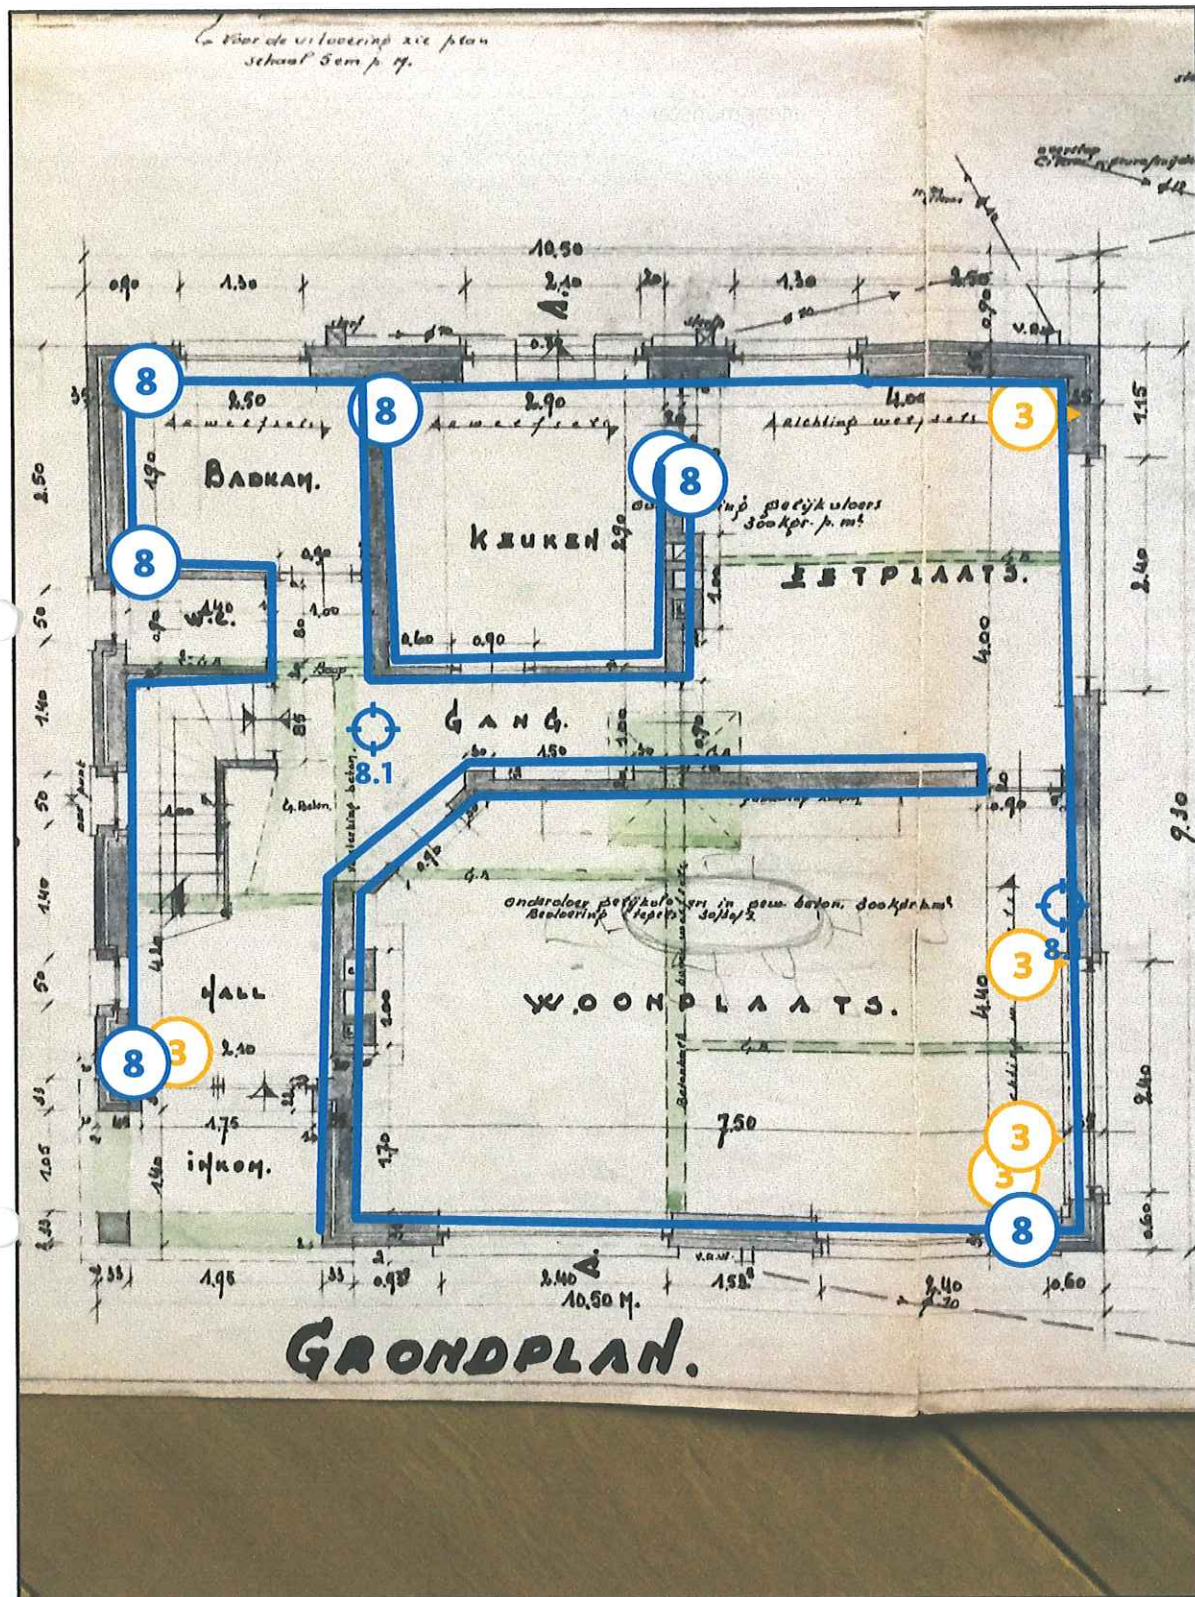
Plan 1.2: Gelijkvloers plan

3. Verwarmingsknop bakeliet	Asbestmateriaal	Zorgvuldig beheren
8. Wandpleister	Geen asbest	-
8.1 Code: MUY820231117S2	Mengmonster	-

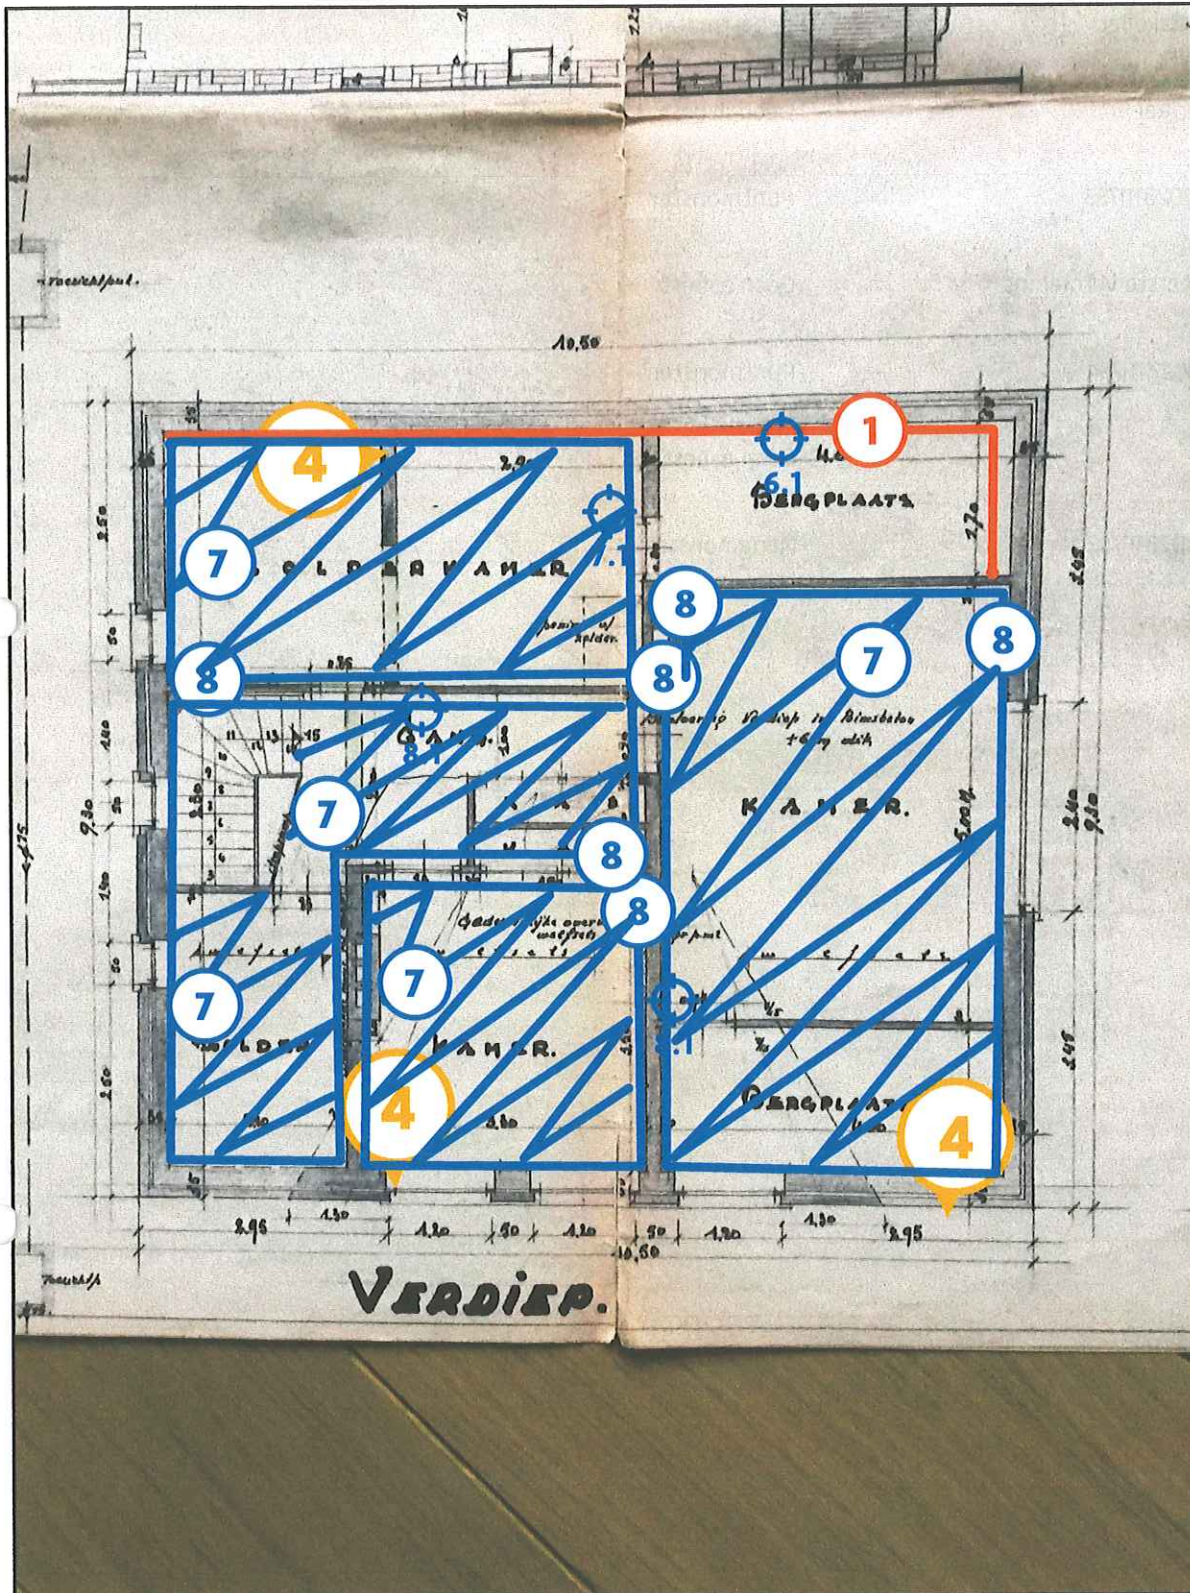
Plan 1.3: 1 ste verdieping plan

1. Thermische buisisolatie	Asbestmateriaal	Verwijderen
4. Schakelaars in bakeliet	Asbestmateriaal	Zorgvuldig beheren
6. Onderdakmateriaal	Geen asbest	-
6.1 Code: MUY820231117S3	Puntmonster	-
7. Lijm laag vloer eerste verdieping	Geen asbest	-
7.1 Code: MUY820231117S4	Puntmonster	-
8. Wandpleister	Geen asbest	-
8.1 Code: MUY820231117S2	Mengmonster	-

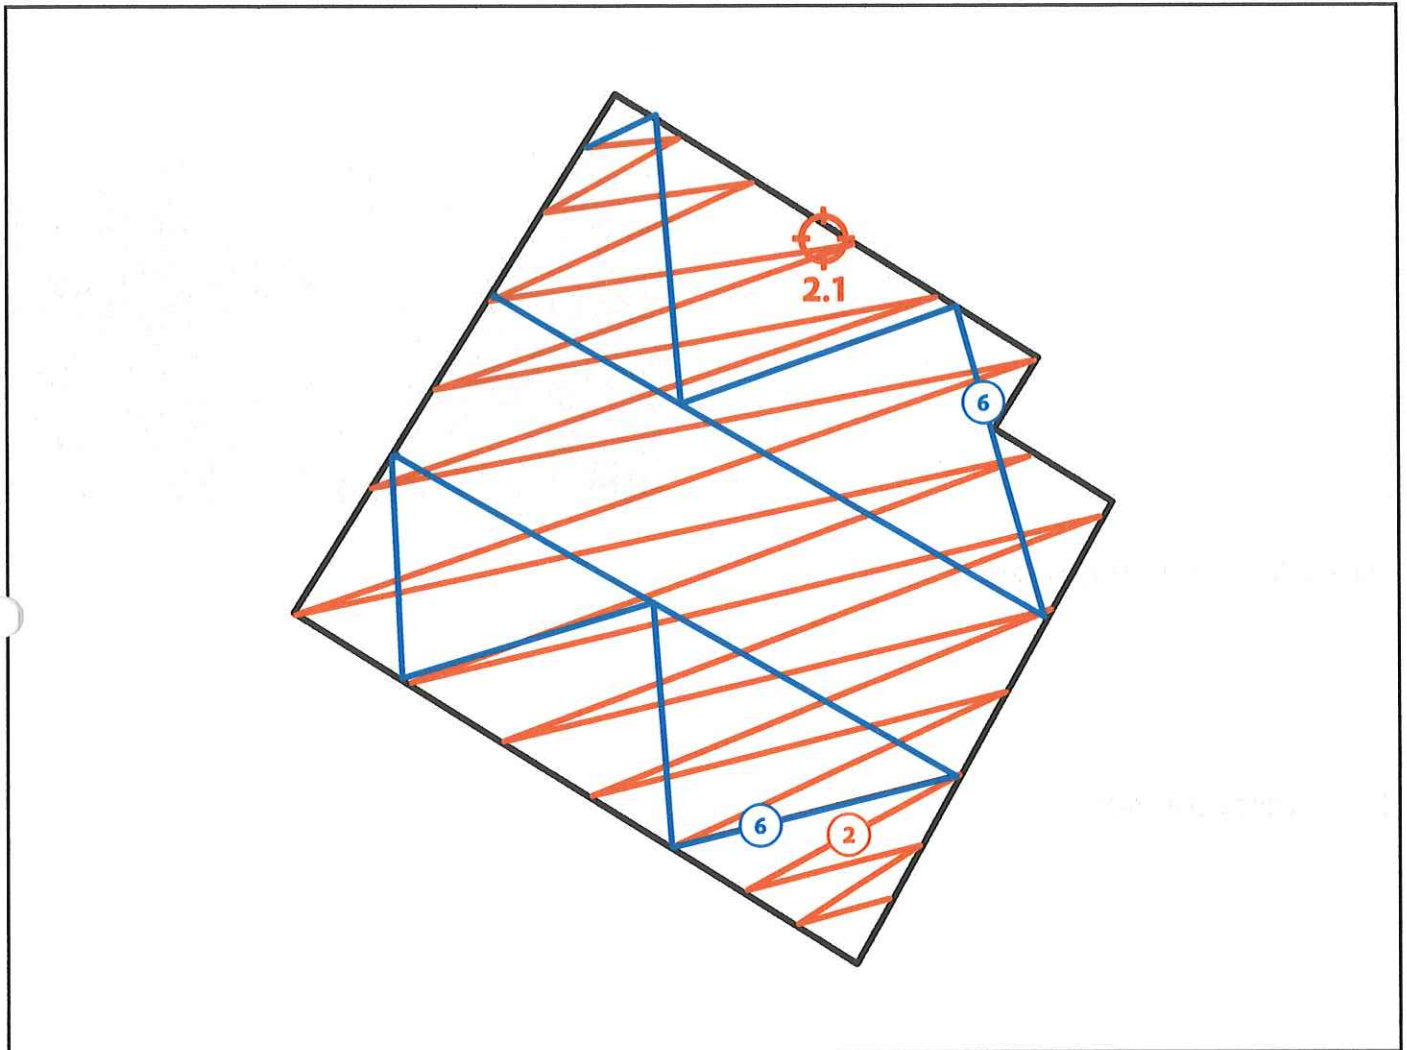
Plan 1.4: Zolder plan

Beschrijving	Type	Actie
2. Dak in asbestleien	Asbestmateriaal	Verwijderen
2.1 Code: MUY82023111755	Puntmonster	-
6. Onderdakmateriaal	Geen asbest	-

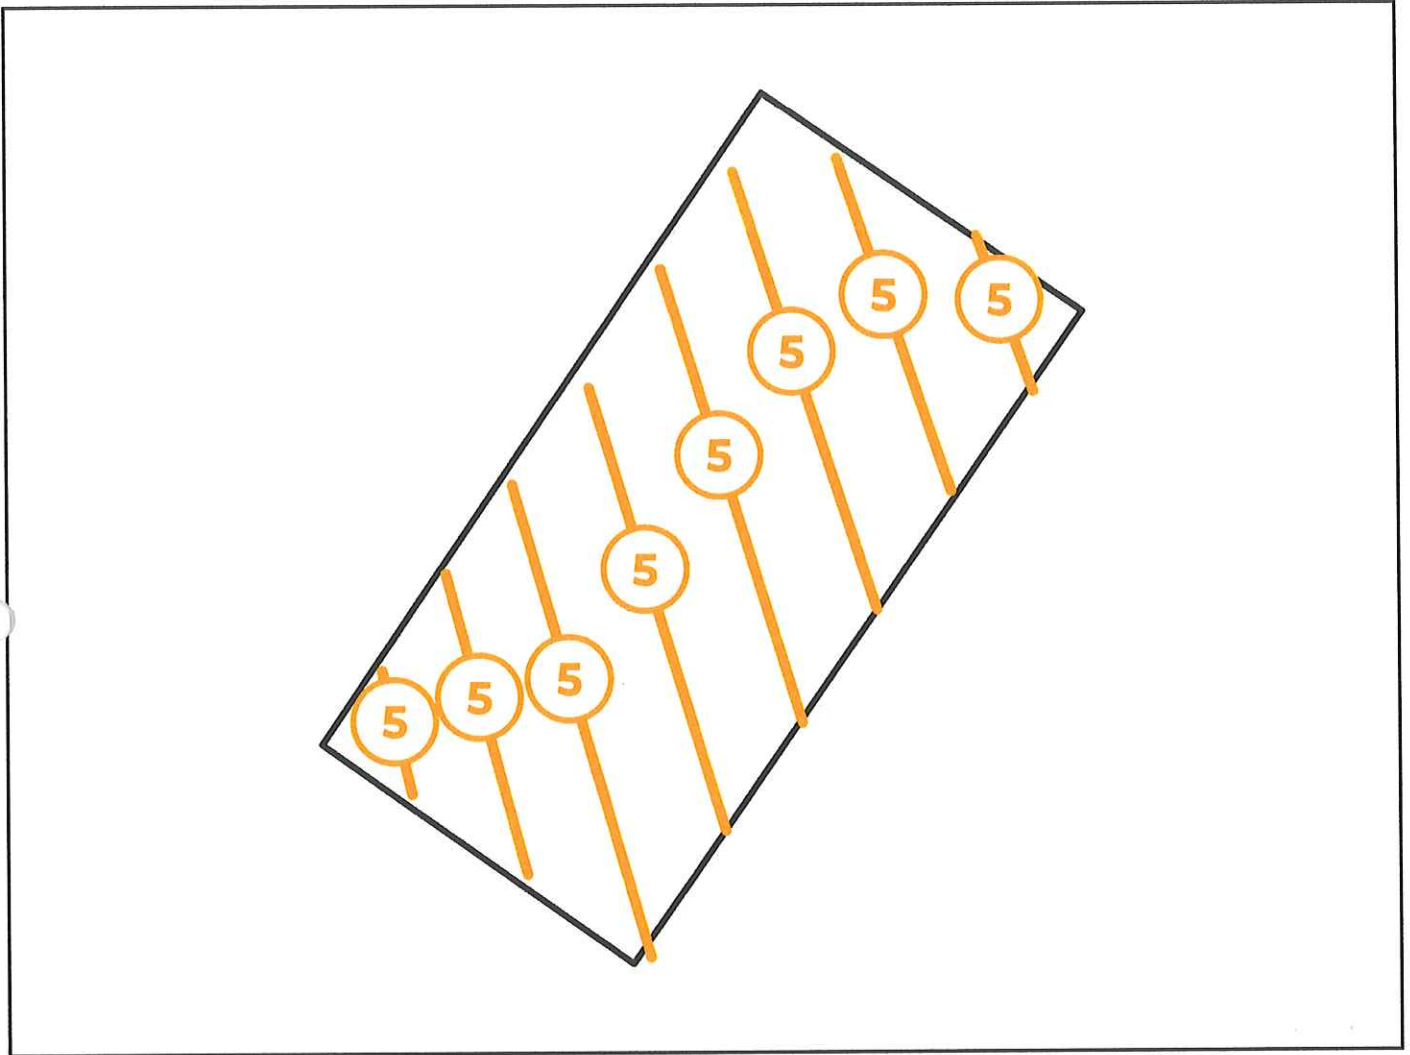
Plan 2.1: Bijgebouw plan

Beschrijving	Type	Actie
5. Gerenoveerd dak in kunstlei	Uitsluiting	-
