Asbestinventarisatetest

Wilgierlaan 20, 9500 Geraardsbergen

Attestnummer : 20231015-000148.000

Uitgegeven op : 15.10.2023

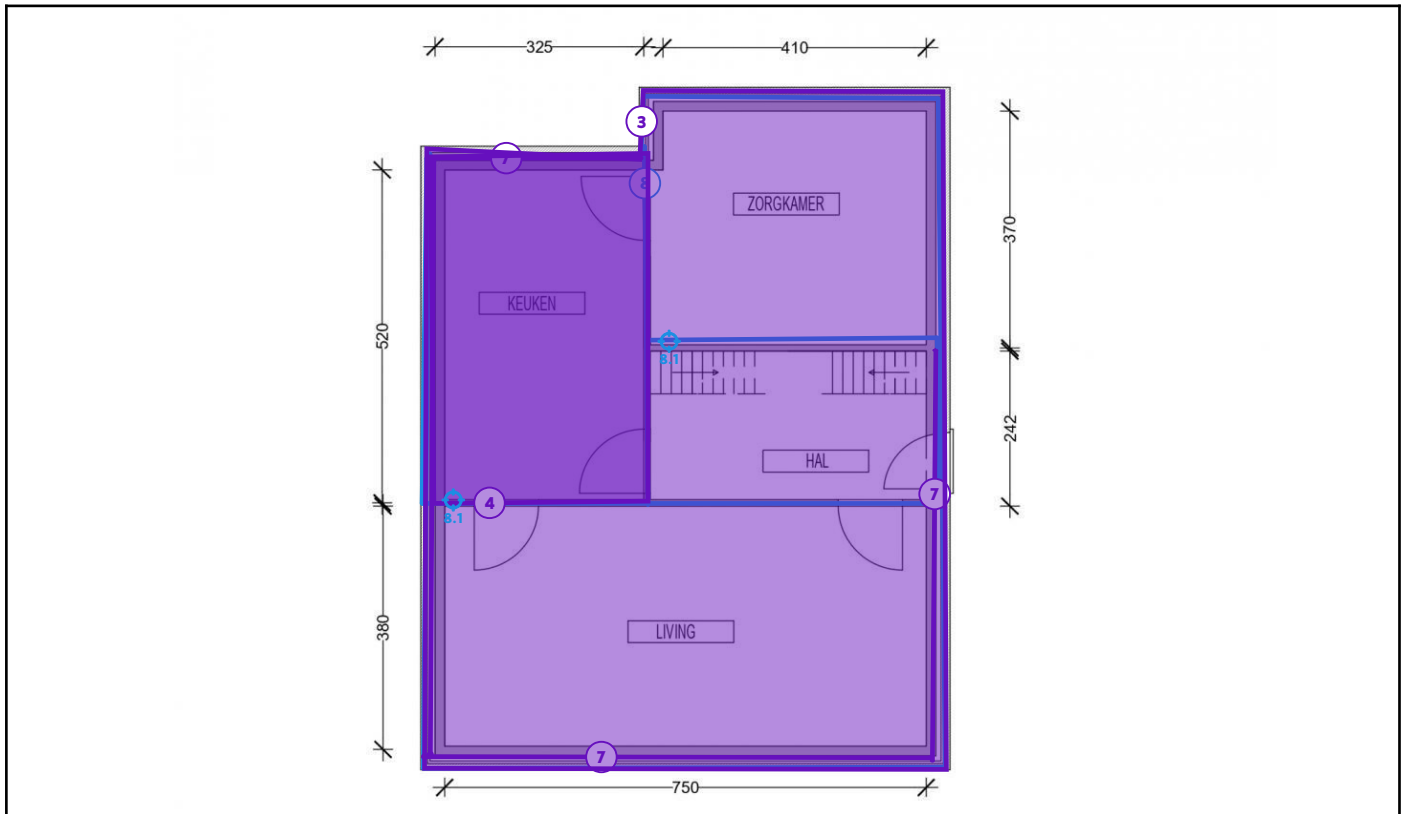
Plan 1.1: Gelijkvloers

Beschrijving	Type	Actie
3. Tegel - Tegellijm	Advies	-
4. Keuken	Advies	-
7. Ramen - Mastiek	Advies	-
8. Pleisterwerk	Geen asbest	-
8.1 Code: STL#WILG20 - 1	Mengmonster	-

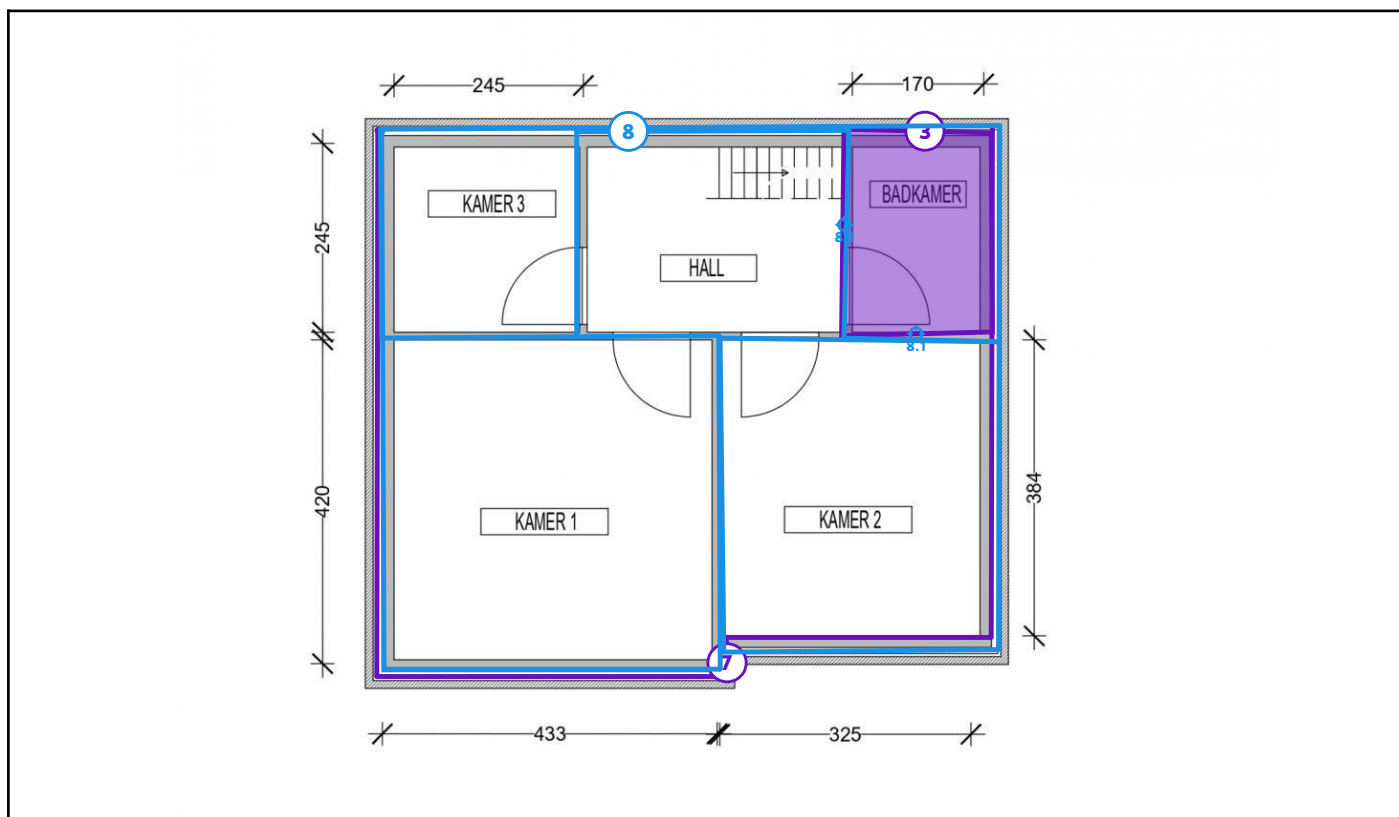
Plan 1.2: 1e Verdiep

Beschrijving	Type	Actie
3. Tegel - Tegellijm	Advies	-
7. Ramen - Mastiek	Advies	-
8. Pleisterwerk	Geen asbest	-
8.1 Code: STL#WILG20 - 1	Mengmonster	-

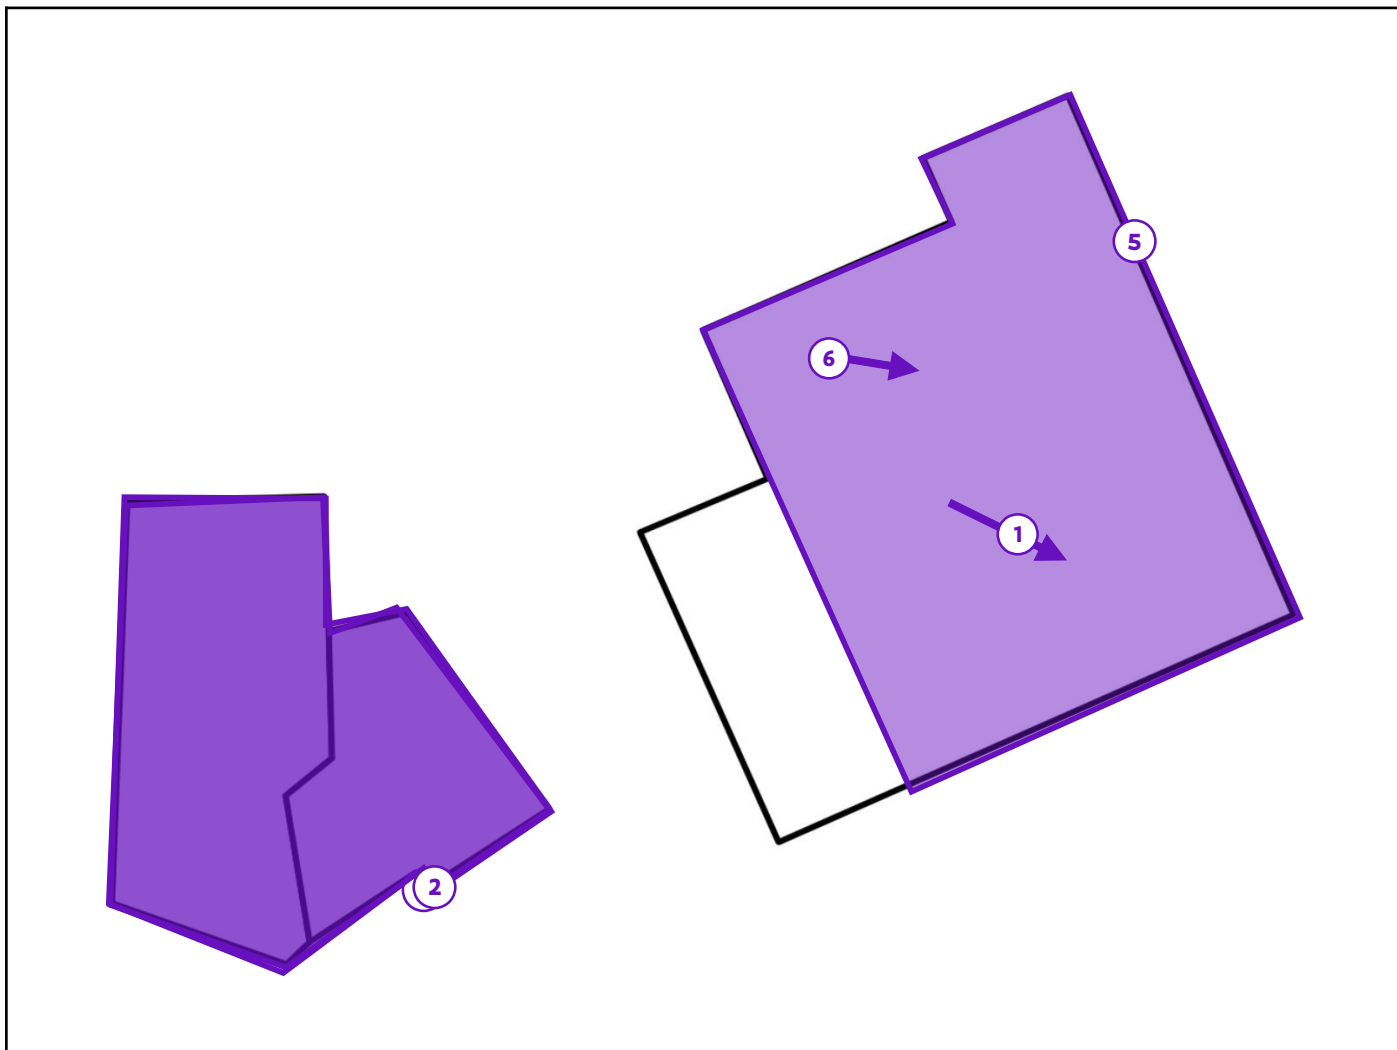
Plan 1.3: Hoofdgebouw plan

Beschrijving	Type	Actie
1. (Linker) Rookgaskanaal	Beperking	-
2. Onderdak - woning	Beperking	-
5. Dak - woning	Advies	-
6. (Rechter) Rookgaskanaal	Advies	-
