# Asbestinventarisatetest

41018A0849/00E002

Attestnummer : 20231017-000221.001

Uitgegeven op : 17.10.2023

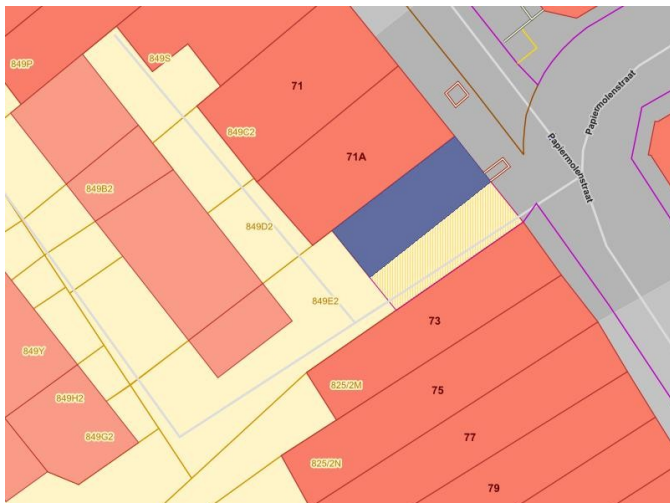
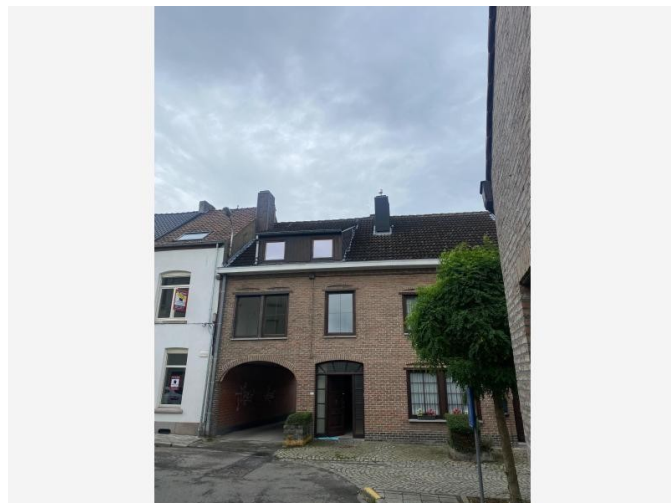
# Zone 1: Hoofdgebouw

Tijdens de inspectie vastgesteld:

- 1 Asbestmateriaal**
- 0 Beperking**
- 2 Uitsluiting**
- 0 Roerend goed**
- 0 Puin, steenslag, (water)bodem**
- 1 Advies**
- 1 Geen asbest**

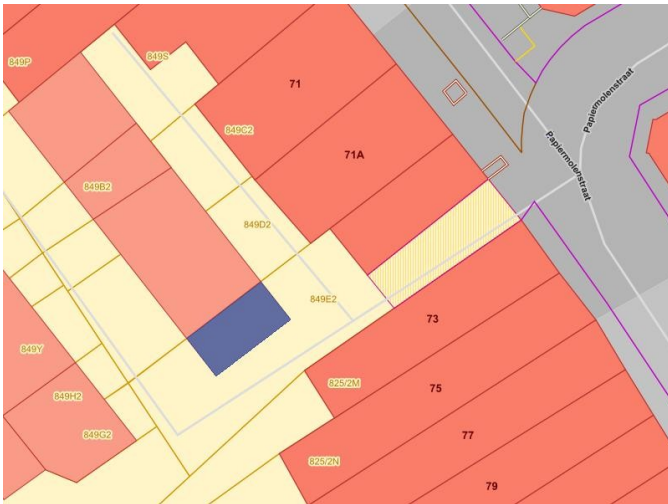
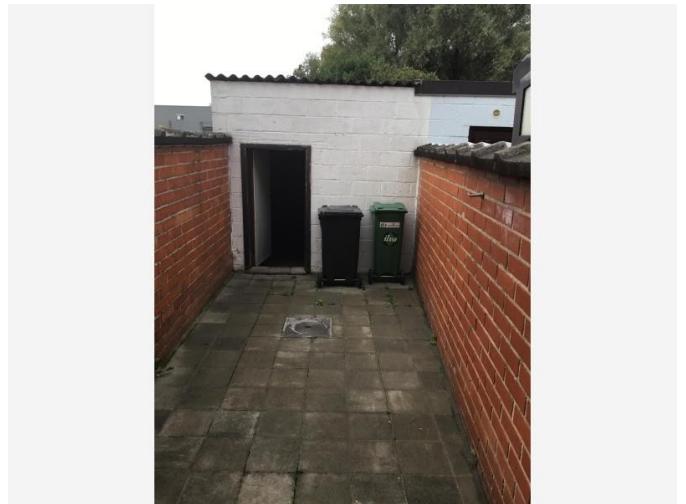
## Zone 2: Bijgebouw

Tijdens de inspectie vastgesteld:

### 1 **Asbestmateriaal**

| Beschrijving | Type | Actie |
|---|---|---|
| 1. Asbestgolfplaten | Asbestmateriaal | <a href="#">Verwijderen</a> |

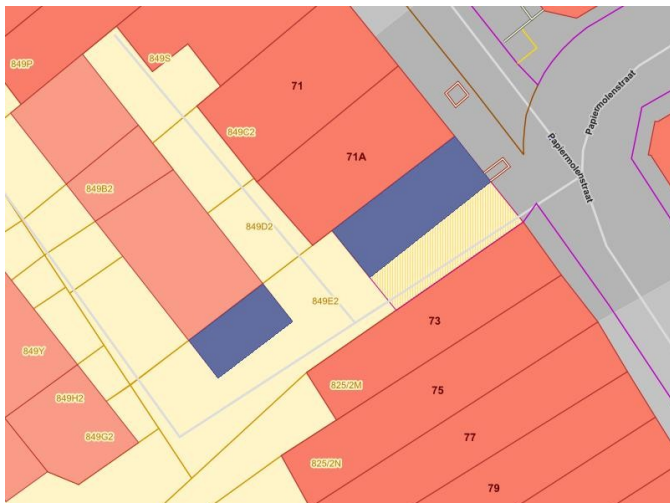
## Zone 3: Overig gebied

Tijdens de inspectie vastgesteld:

- 0 Asbestmaterialen
- 0 Roerende goederen
- 0 Puin, steenslag, (water)bodem
- 0 Geen asbest
