# Asbestinventarisatetest

Voldersstraat 253, 9500 Geraardsbergen

Attestnummer : 20230731-000237.000

Uitgegeven op : 31.07.2023

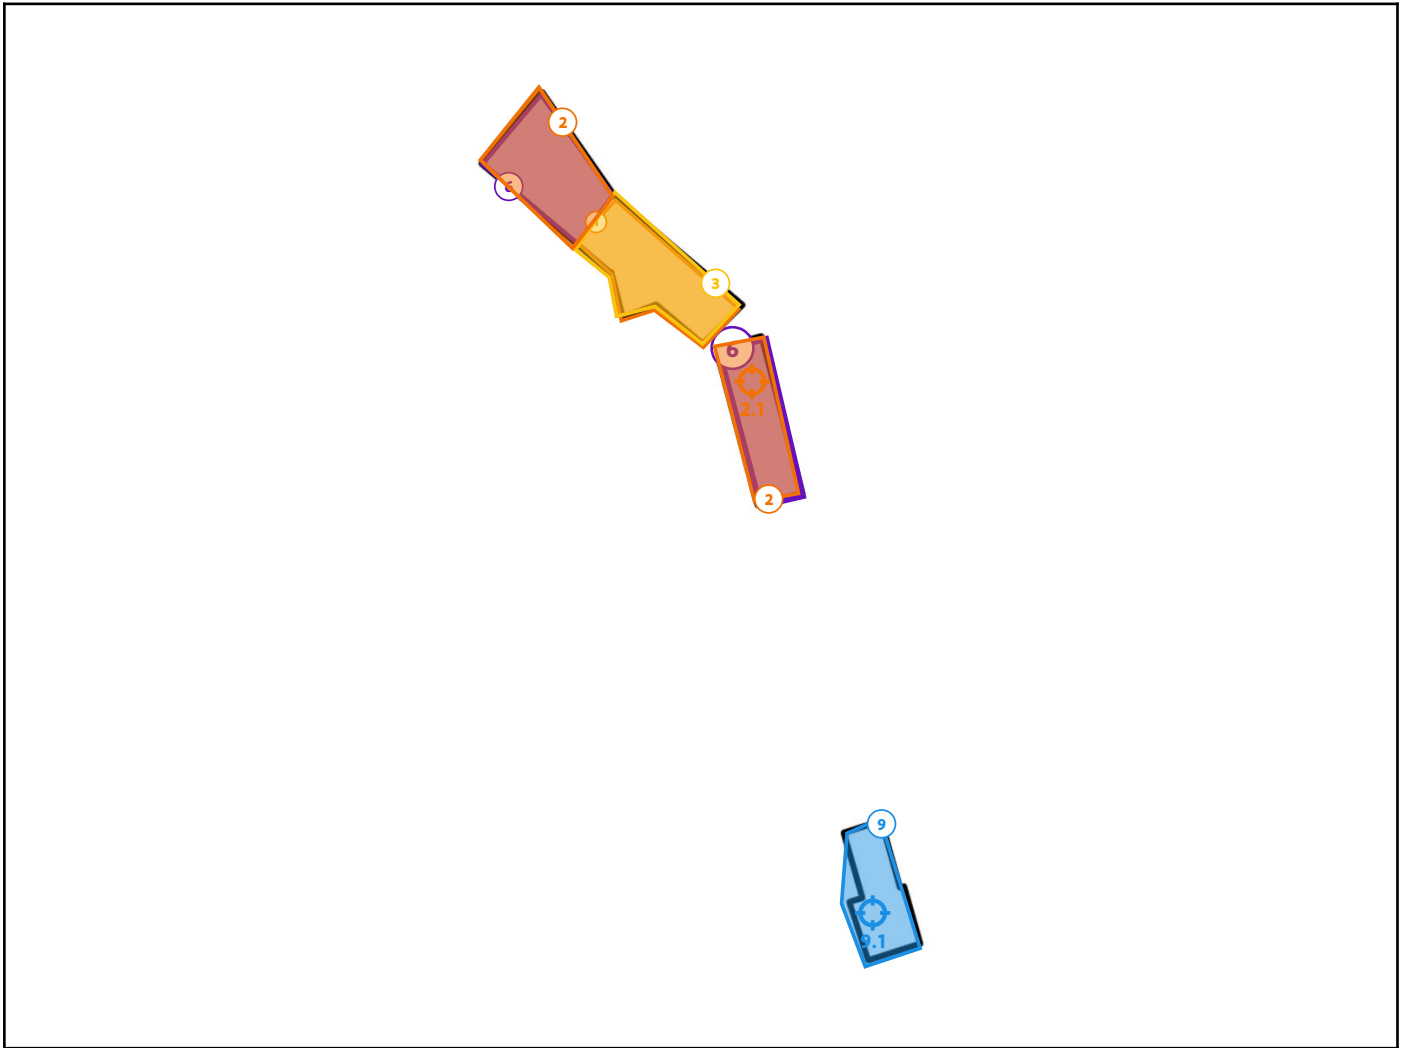
# Plan 1.1: Hoofdgebouw plan

Beschrijving	Type	Actie
1. Dekstenen	Asbestmateriaal	<a href="#">Verwijderen</a>
2. Onderdak - Woning/Bijgebouw	Asbestmateriaal	<a href="#">Verwijderen</a>
2.1 Code: : STL#VOLD253-2	Puntmonster	-
3. Plat dak - EPDM	Uitsluiting	-
6. Dak - woning	Advies	-
9. Onderdak - Stal	Geen asbest	-
9.1 Code: STL#VOLD253-1	Puntmonster	-

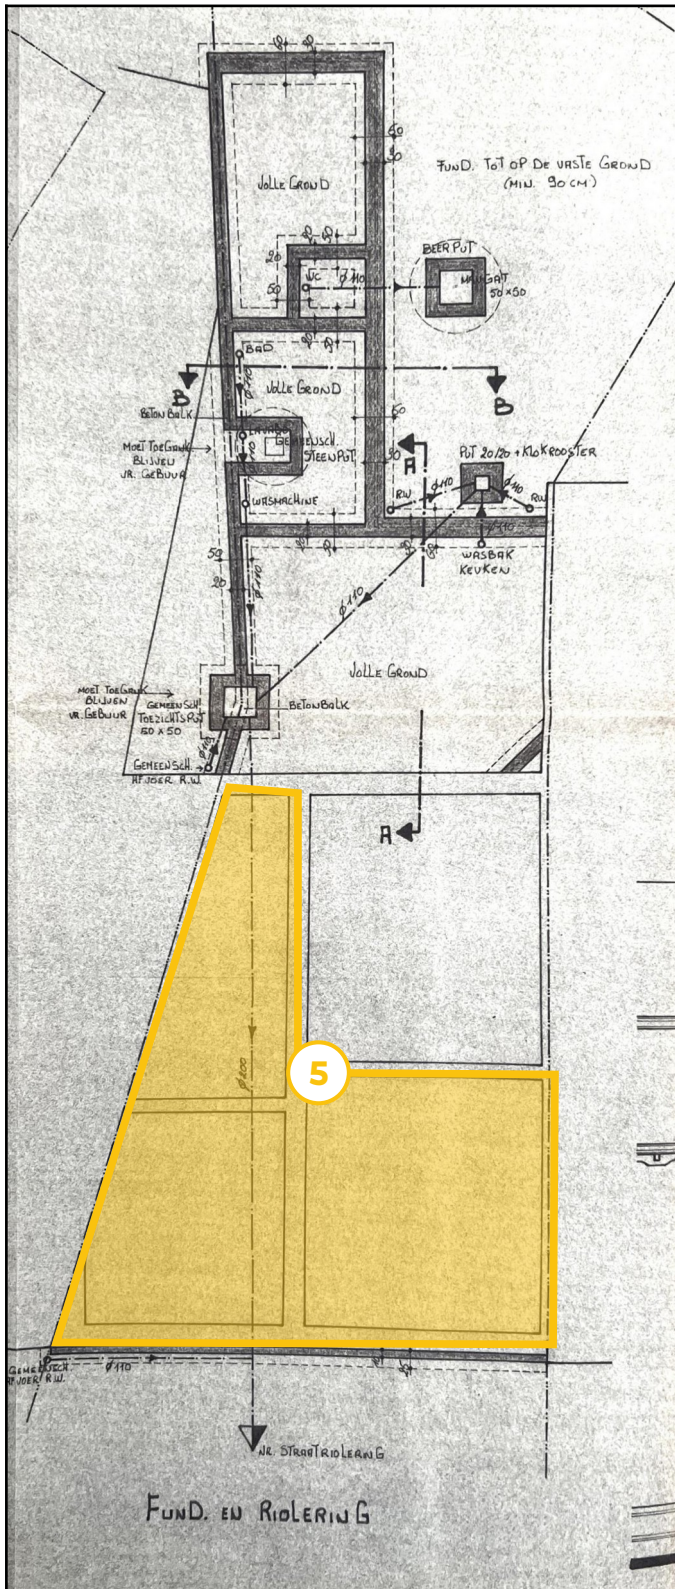
# Plan 1.2: Kelder

5. Vloertegels	Uitsluiting	-
----------------	-------------	---

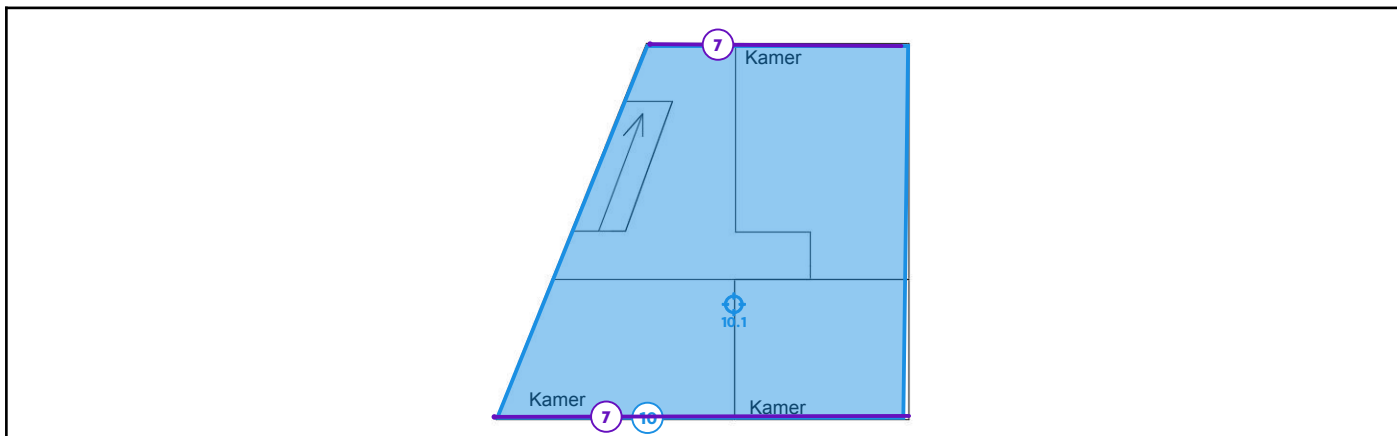
## Plan 1.3: 1e Verdiep

Beschrijving	Type	Actie
7. Ramen - Mastiek	Advies	-
10. Pleisterwerk	Geen asbest	-
10.1 Code: STL#VOLD253-3	Mengmonster	-

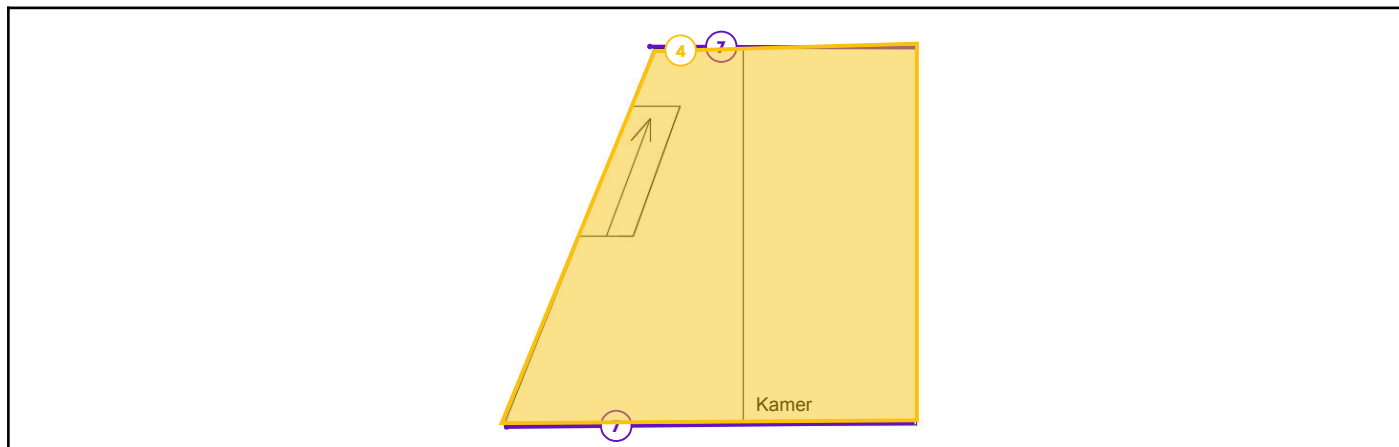
## Plan 1.4: 2e Verdiep

Beschrijving	Type	Actie
4. Vloerzeil	Uitsluiting	-
7. Ramen - Mastiek	Advies	-
