# Asbestinventarisatetest

Ijsbroekstraat 13, 9506 Geraardsbergen

Attestnummer : 20231108-000165.000

Uitgegeven op : 08.11.2023

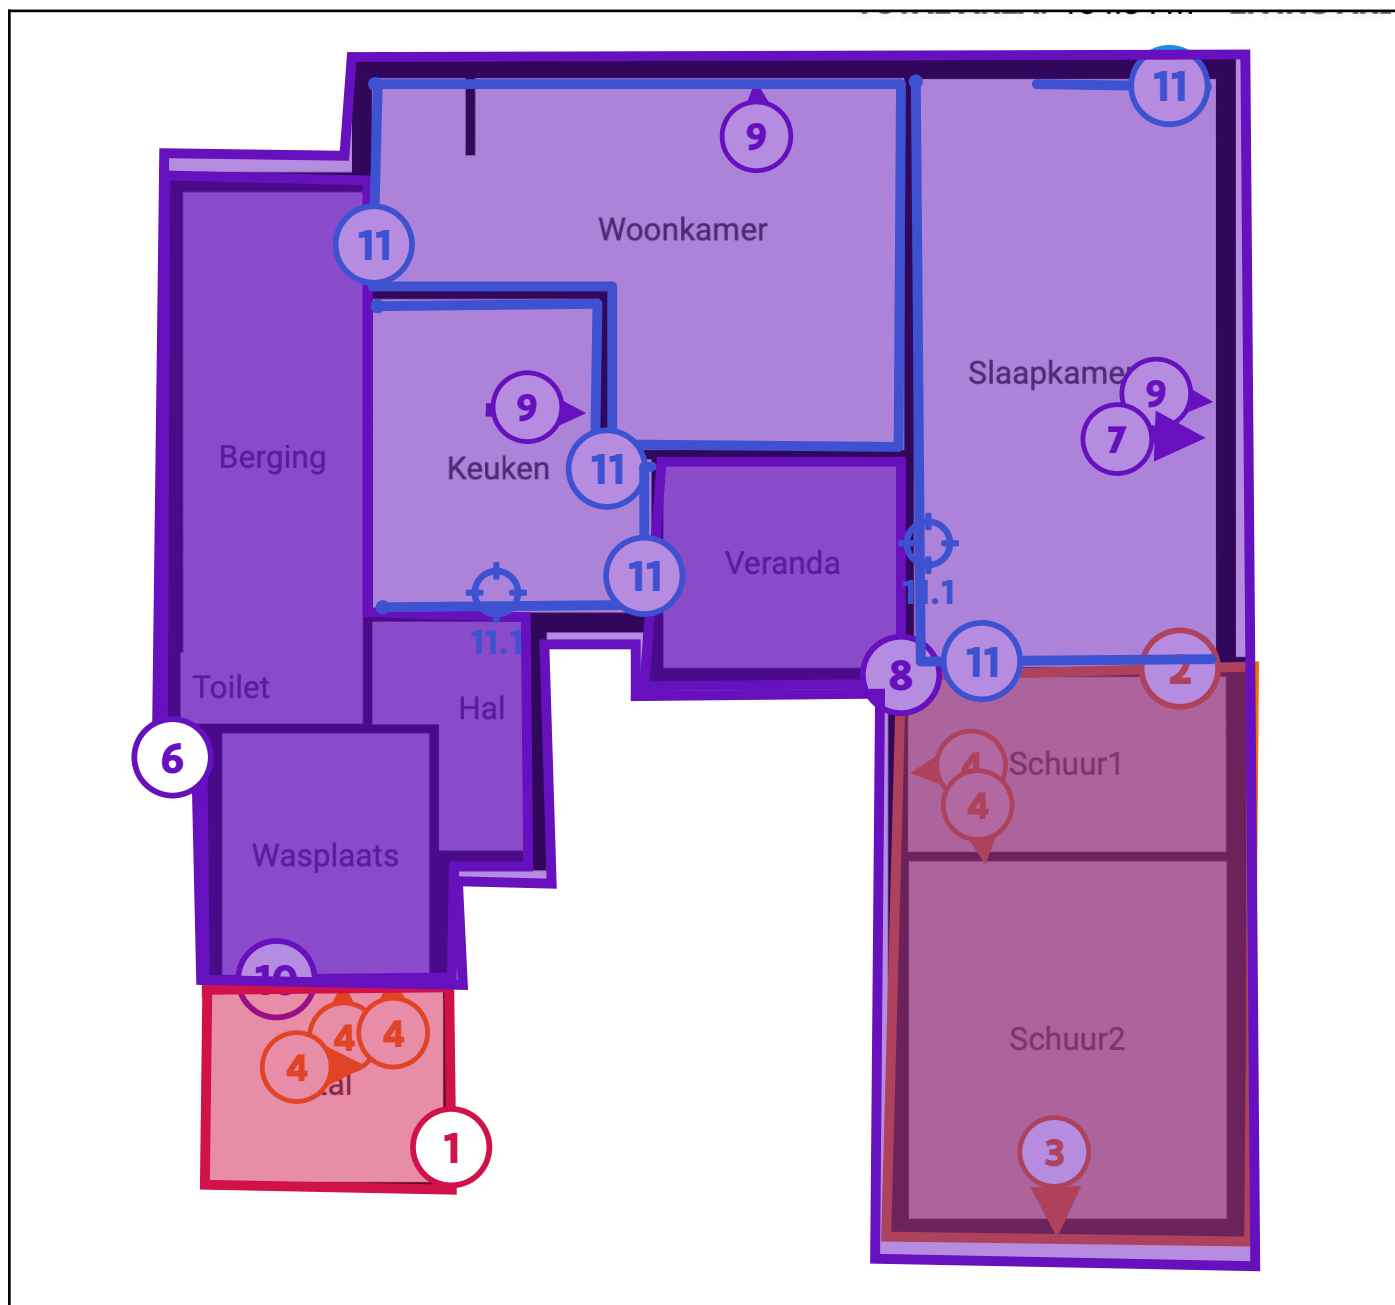
# Plan 1.1: Grondplan - Gelijkvloers

Beschrijving	Type	Actie
1. Golfplaten - Stal	Asbestmateriaal	Dringend verwijderen
2. Golfplaten - Schuur	Asbestmateriaal	Verwijderen
3. Plaat - Schuur	Asbestmateriaal	Verwijderen

4. Elementen in bakeliet	Asbestmateriaal	Verwijderen
6. Verlaagde plafonds	Advies	-
7. Schouw opgebouwd uit niet-verdachte materialen	Advies	-
8. Veranda	Advies	-
9. Gaskachels (NA 2001)	Advies	-
10. EPDM bovenlaag - Plat dak	Advies	-
11. Pleisterwerk - Muren	Geen asbest	-
11.1 Code: 78667-1	Mengmonster	-

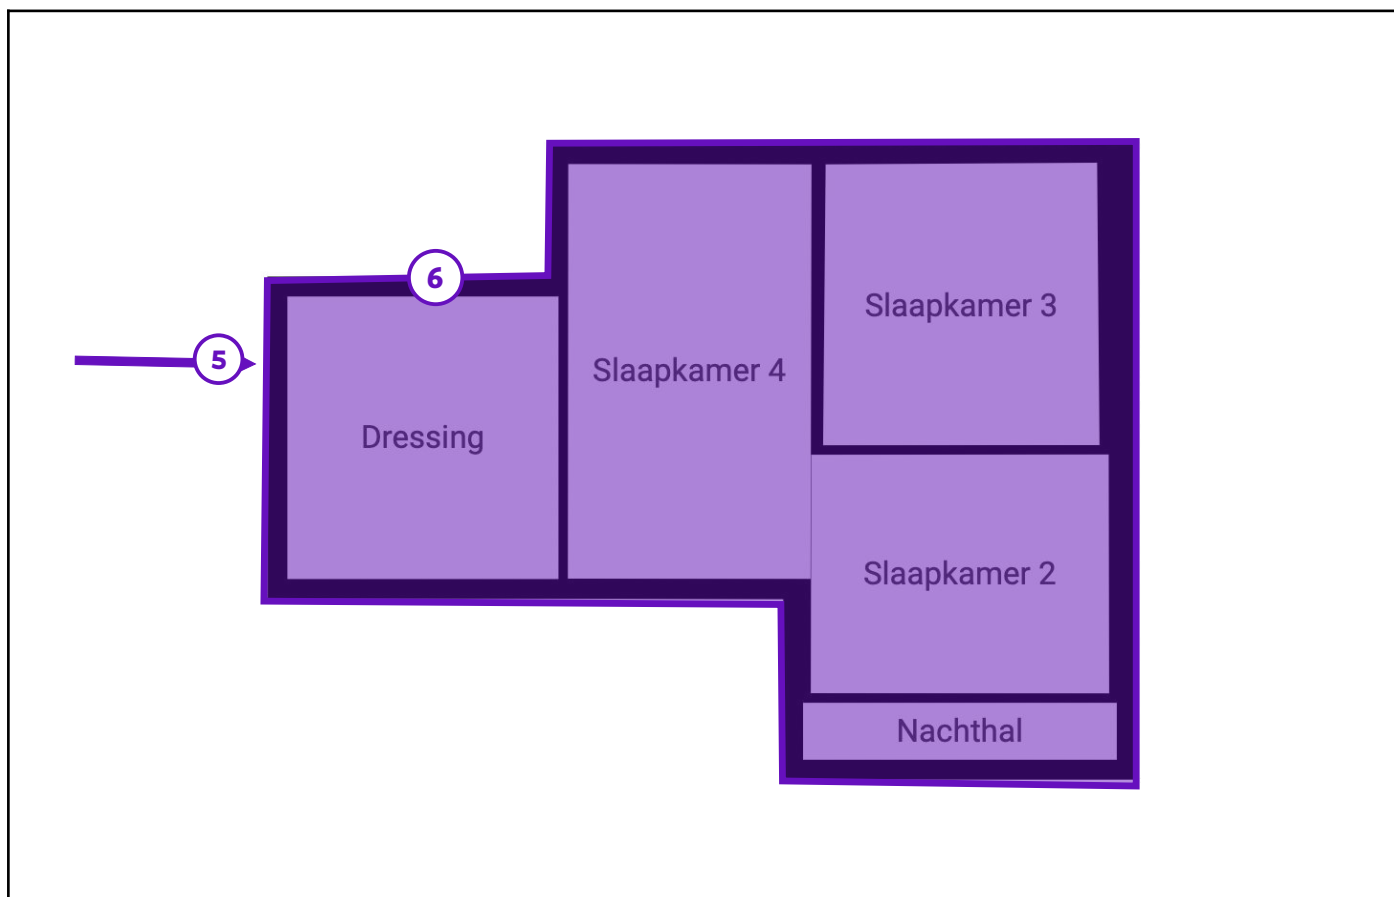
## Plan 1.2: Grondplan - 1ste verdieping

Beschrijving	Type	Actie
5. Vernieuwd onderdak en dak	Advies	-
6. Verlaagde plafonds	Advies	-
