Asbestinventarisatetest

Bosstraat 16, 9500 Geraardsbergen

Attestnummer : 20240117-000074.000

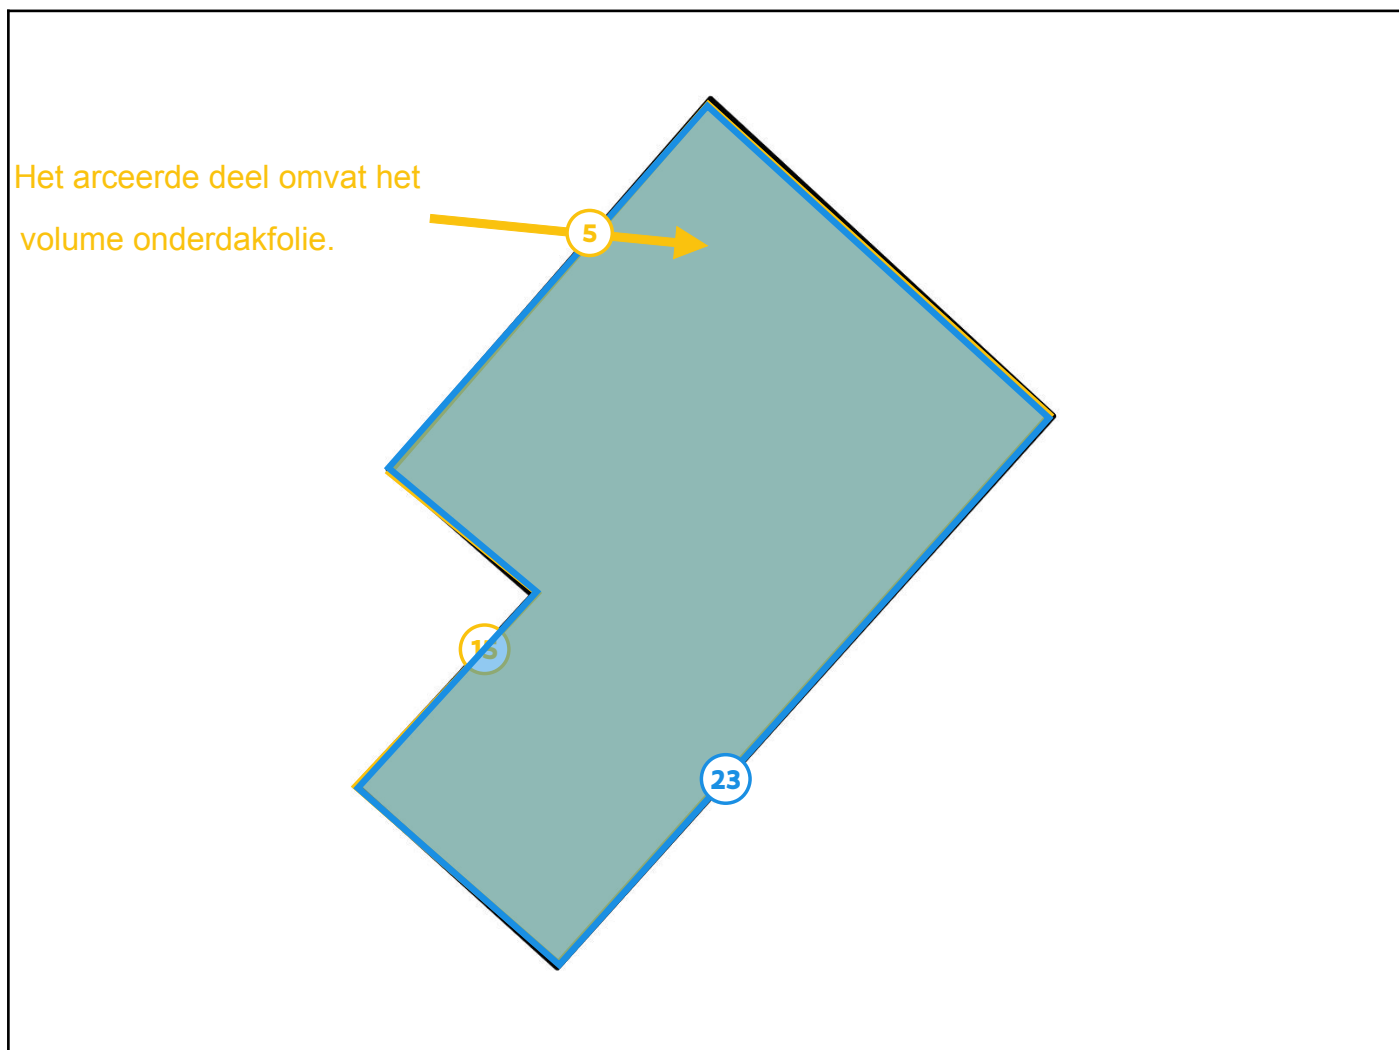
Plan 1.1: Zolder plan

Beschrijving	Type	Actie
5. Rookgaskanaal	Uitsluiting	-
15. Gerenoveerd dak	Uitsluiting	-
23. Onderdakfolie	Geen asbest	-

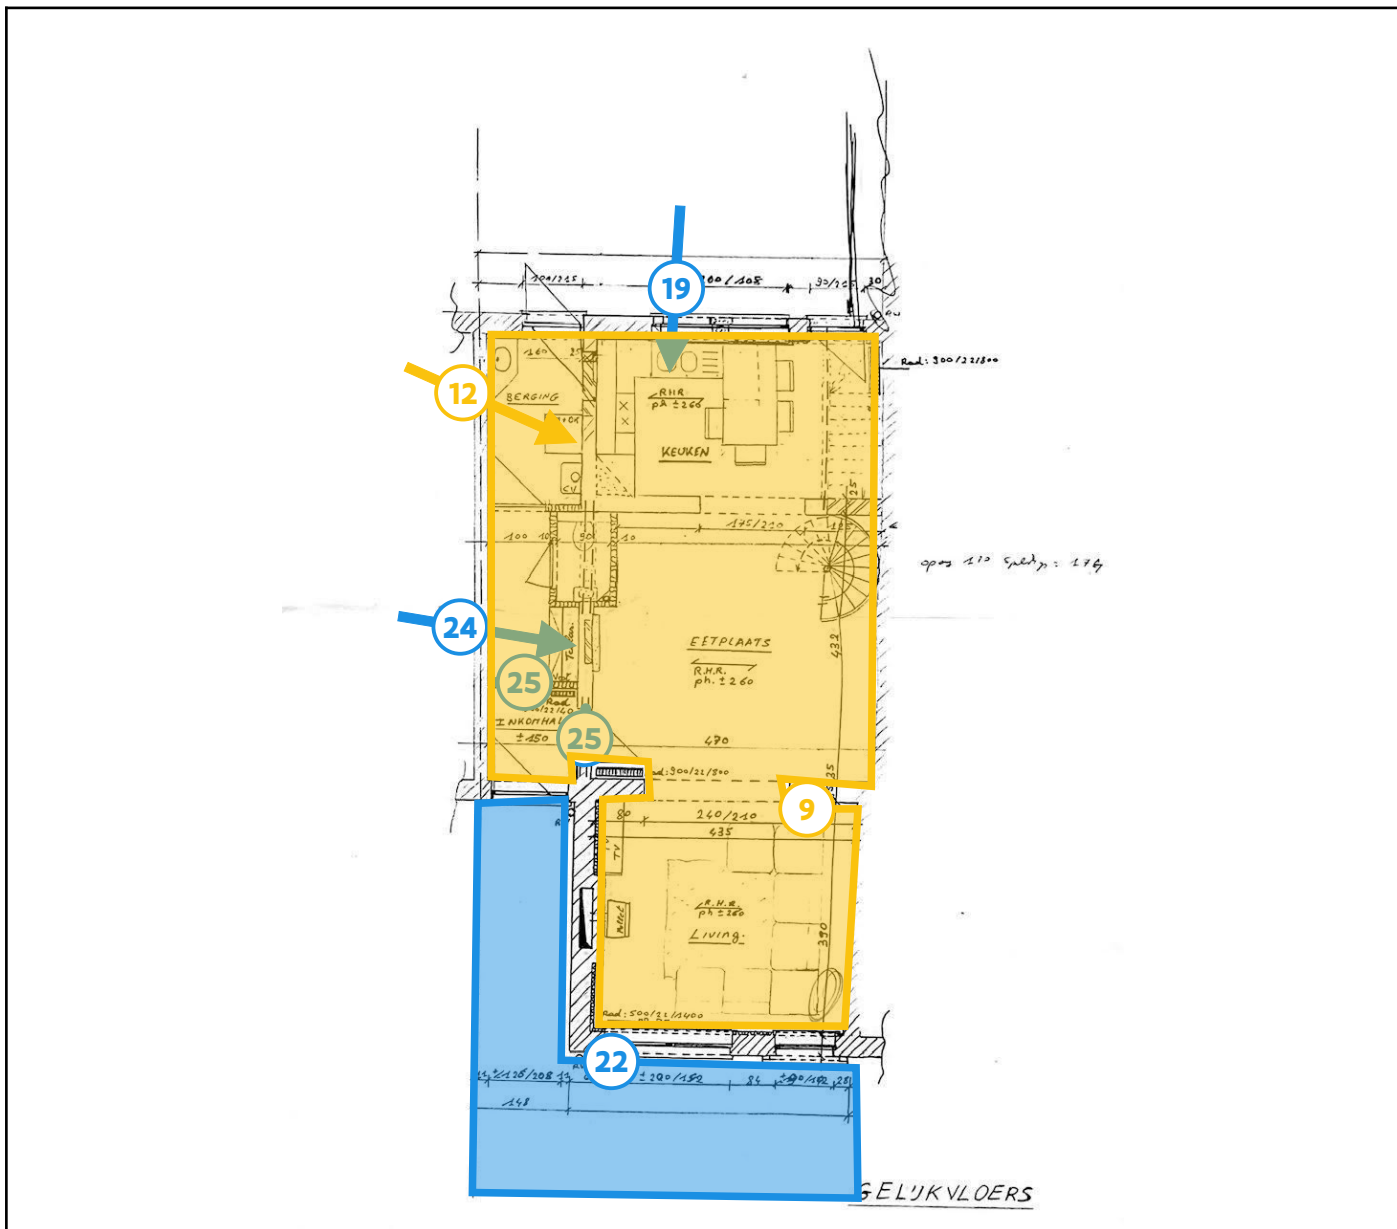
Plan 1.2: plan gelijkvloers

Beschrijving	Type	Actie
9. Gyproc plafond gelijkvloers	Uitsluiting	-
12. Gaswandketel	Uitsluiting	-
19. Antidreunplaat wasbak	Geen asbest	-
22. Betontegels	Geen asbest	-
24. Elektriciteitsteller	Geen asbest	-

25. Drempels in natuursteen	Geen asbest	-

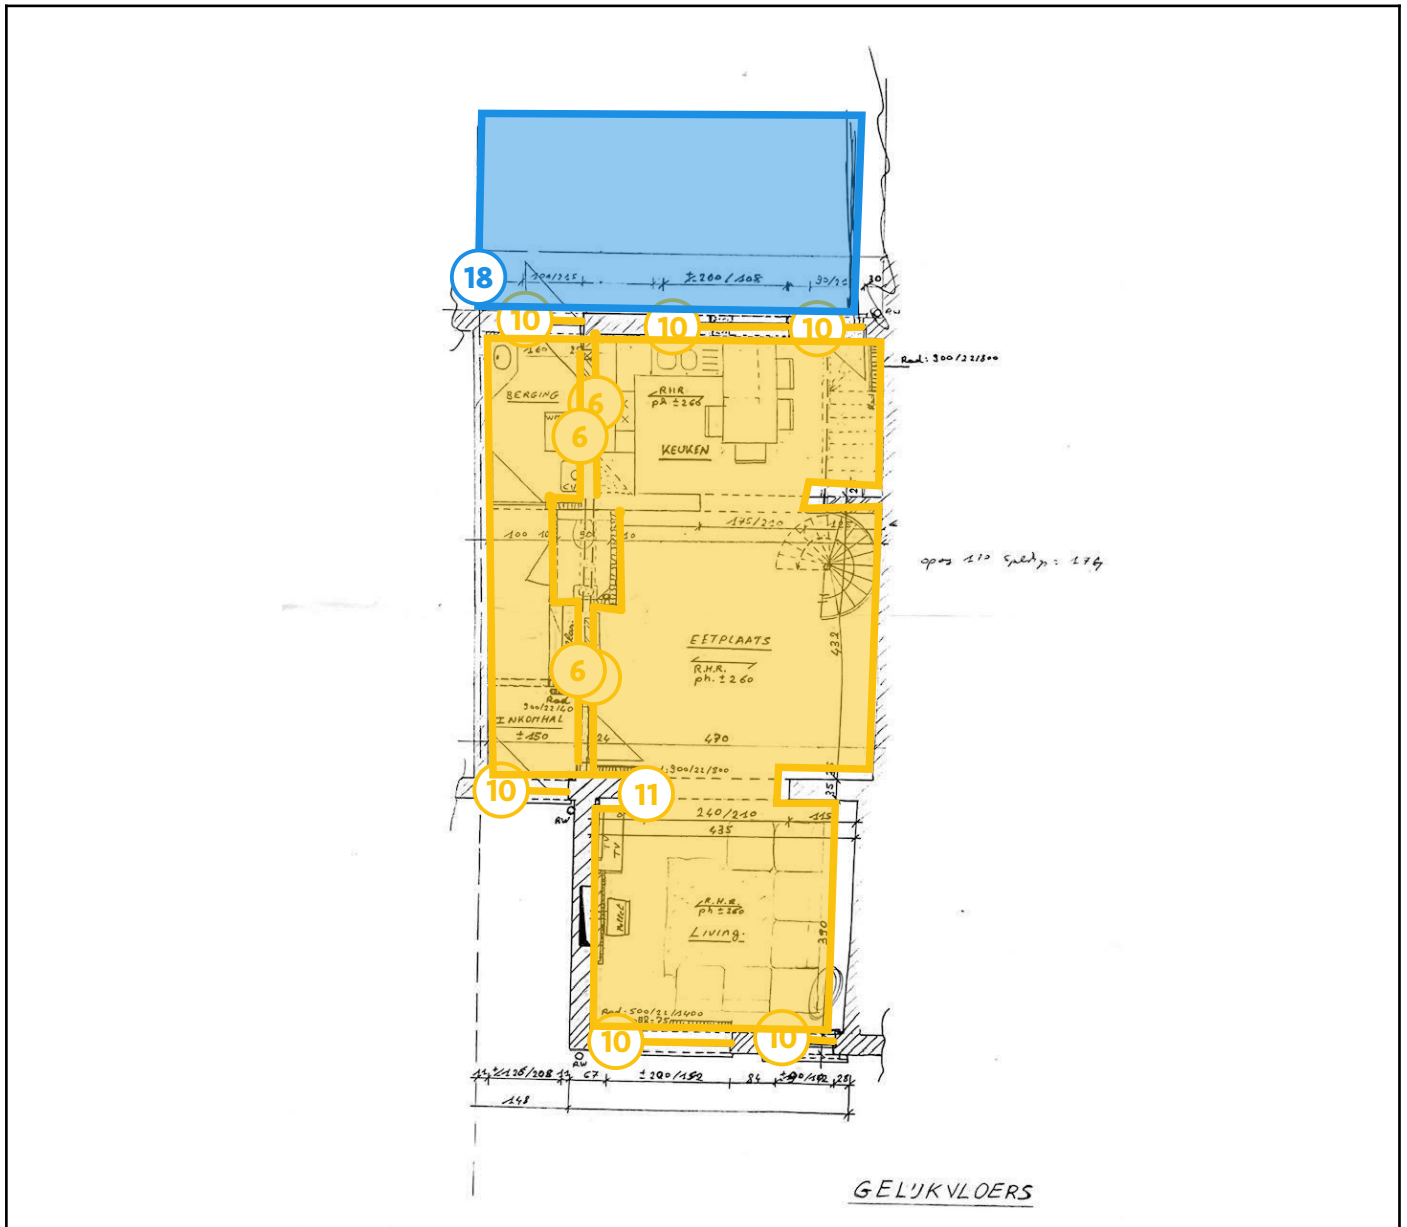
Plan 1.3: plan gelijkvloers

Beschrijving	Type	Actie
6. Gyproc muren gelijkvloers	Uitsluiting	-
10. Buitenschrijnwerk (ramen en deuren)	Uitsluiting	-
11. Keramische vloertegels	Uitsluiting	-
18. Keramische tegels (buiten)	Geen asbest	-

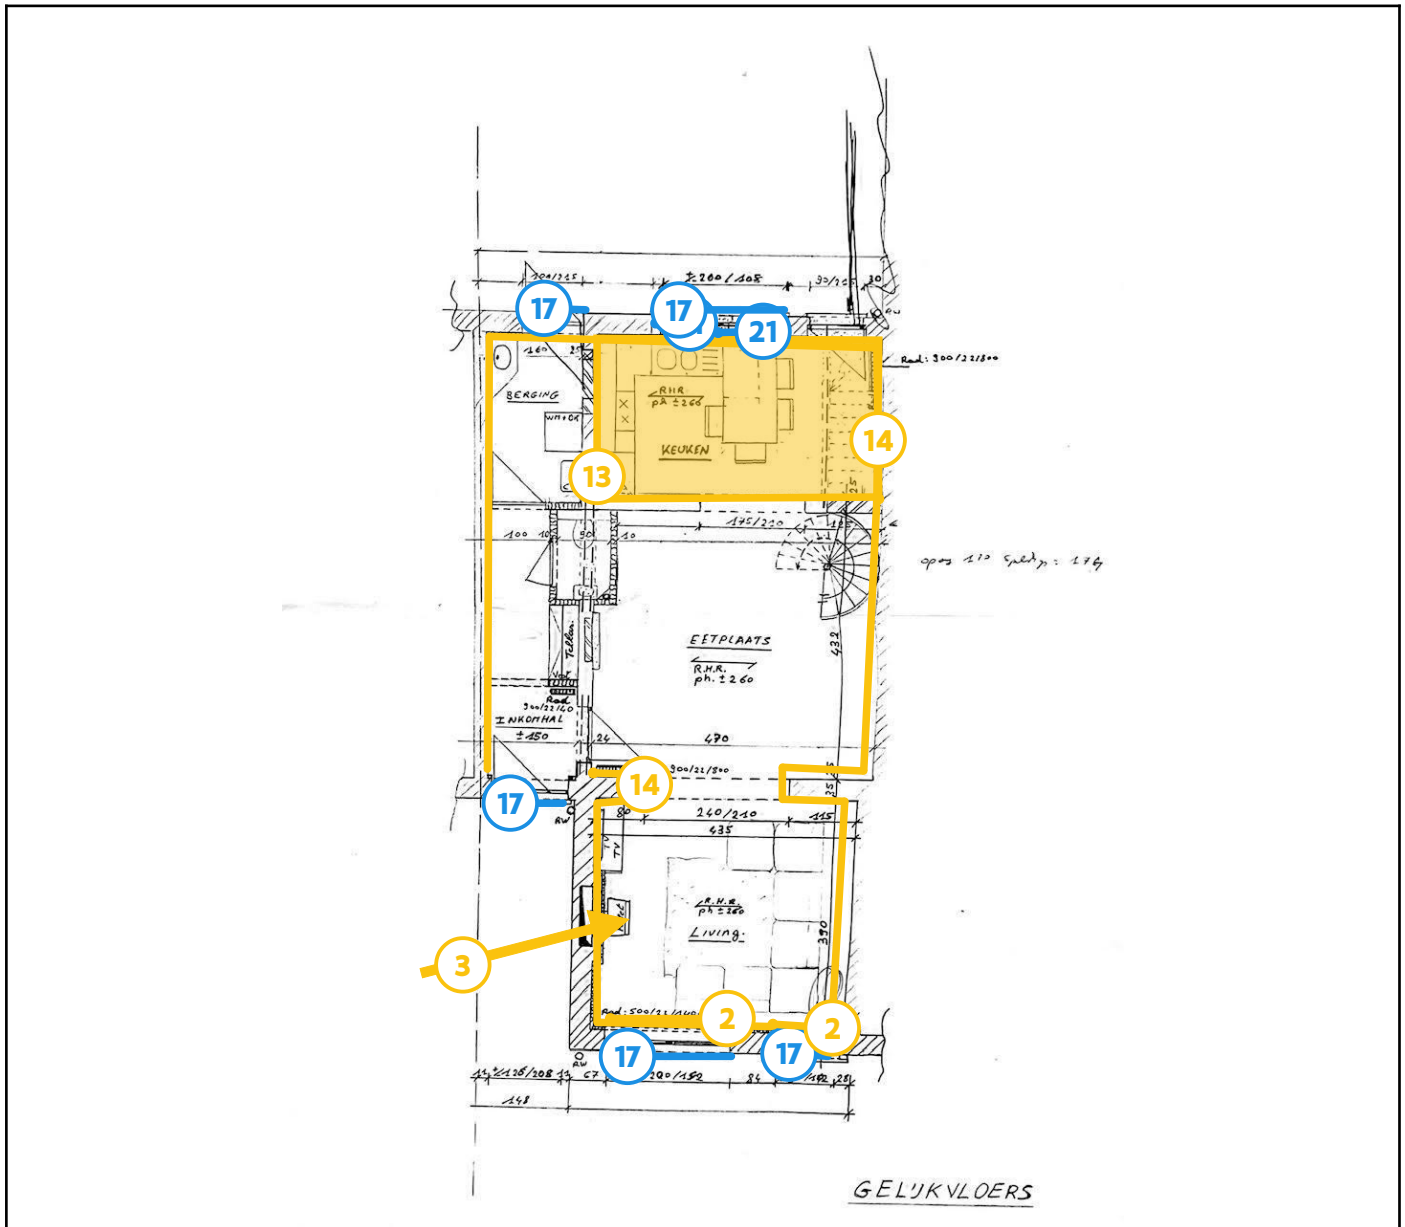
Plan 1.4: plan gelijkvloers

Beschrijving	Type	Actie
2. Vensterbanktabletten (hout)	Uitsluiting	-
3. Pelletkachel	Uitsluiting	-
13. Gerenoveerde keuken	Uitsluiting	-
14. Pleisterwerk muren gelijkvloers	Uitsluiting	-
17. Vensterbanktabletten buiten	Geen asbest	-

21. Vensterbanktabletten binnen	Geen asbest	-

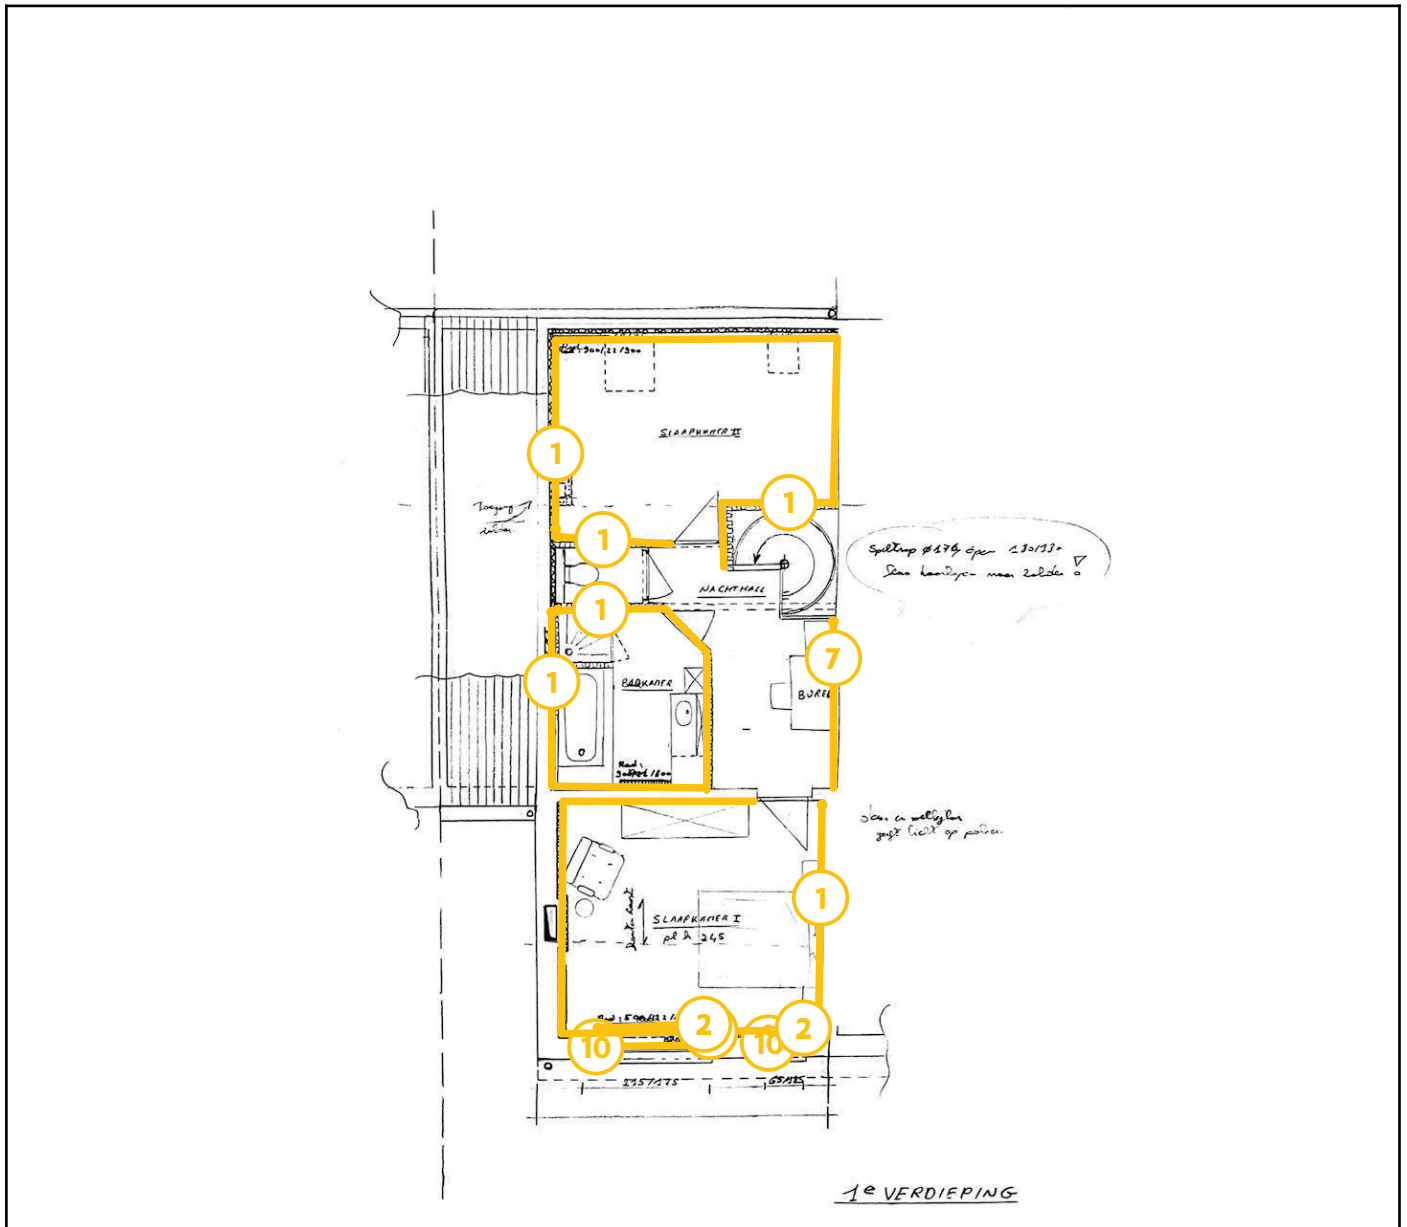
Plan 1.6: plan verdieping

Beschrijving	Type	Actie
1. Gyproc muren verdieping	Uitsluiting	-
2. Vensterbanktabletten (hout)	Uitsluiting	-
7. Pleisterwerk muren verdieping	Uitsluiting	-
10. Buitenschrijnwerk (ramen en deuren)	Uitsluiting	-

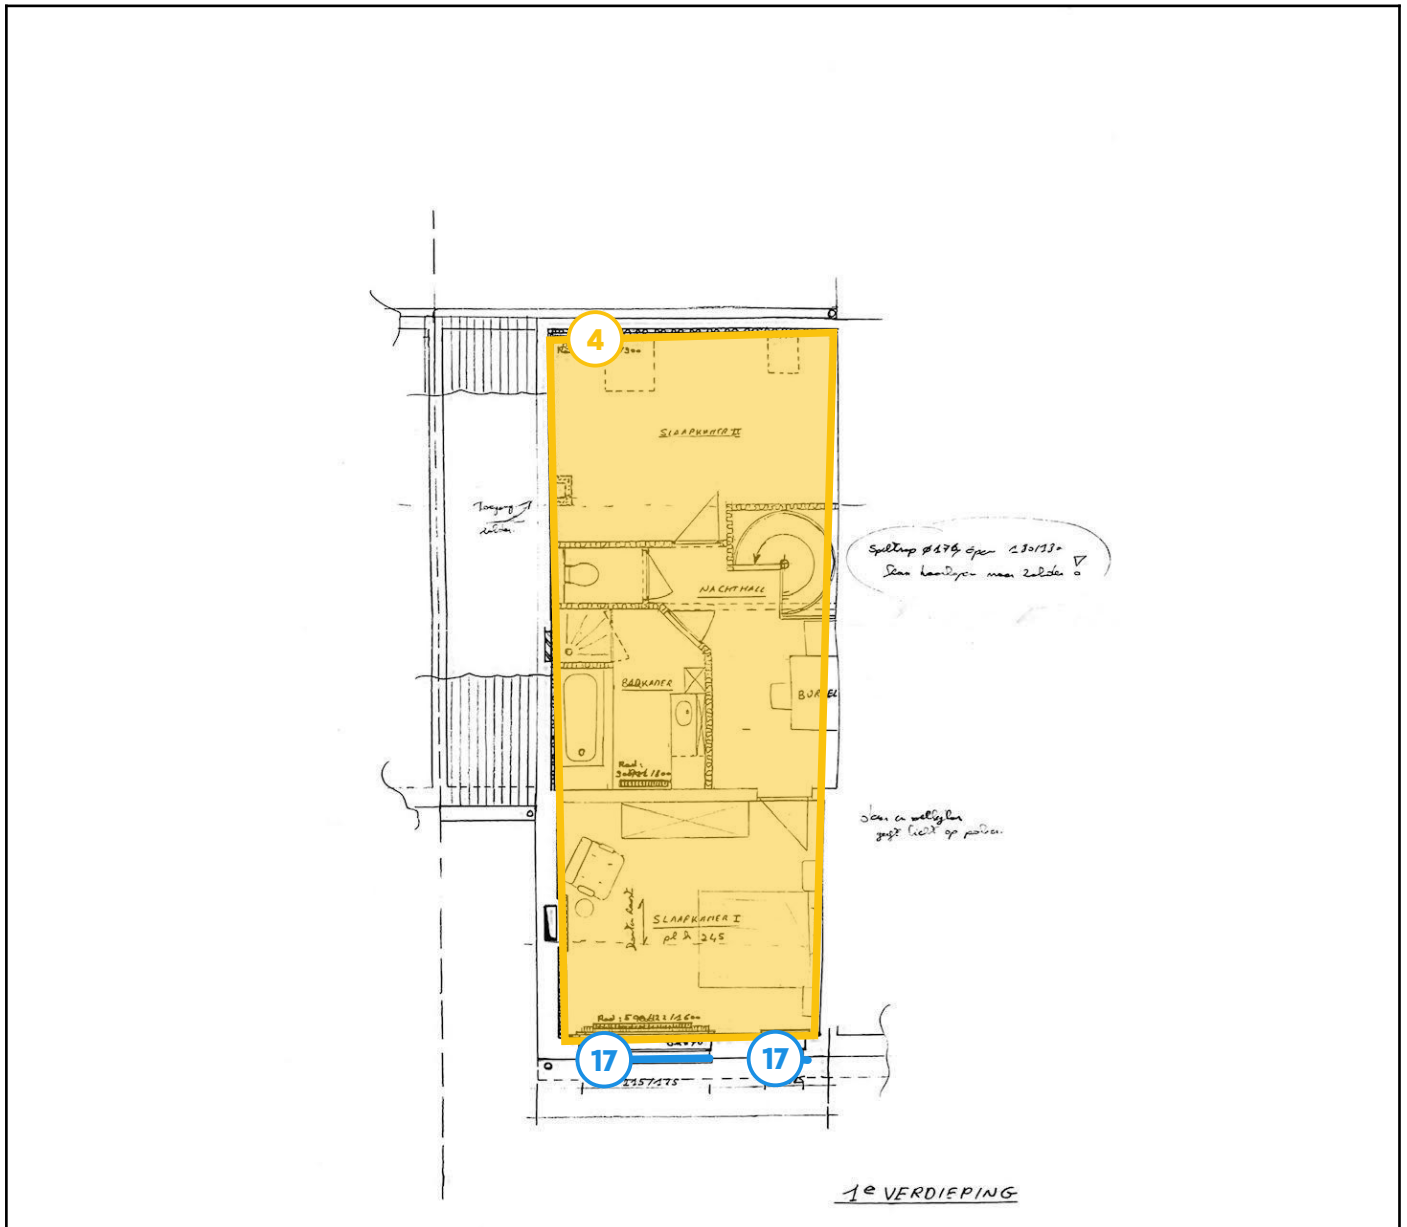
Plan 1.7: plan verdieping

Beschrijving	Type	Actie
4. Gyproc plafond verdieping	Uitsluiting	-
17. Vensterbanktabletten buiten	Geen asbest	-
