Asbestinventarisatetest

Abdijstraat 26, 9500 Geraardsbergen

Attestnummer : 20240401-000139.000

Uitgegeven op : 01.04.2024

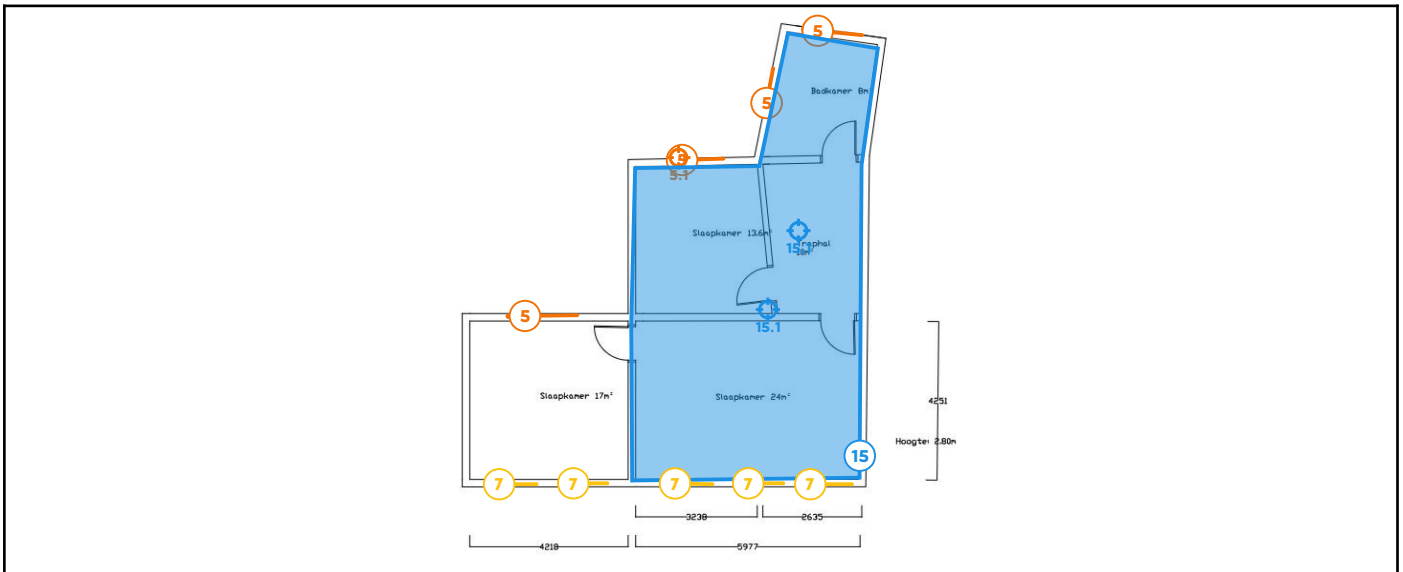
Plan 1.4: Verdieping plan

Beschrijving	Type	Actie
5. Mastiek buitenschrijnwerk	Asbestmateriaal	Verwijderen
5.1 Code: 20240323ABD26S9	Puntmonster	-
7. Buitenschrijnwerk (ramen en deuren)	Uitsluiting	-
15. Pleisterwerk plafonds	Geen asbest	-
15.1 Code: 20240323ABD26S8	Mengmonster	-

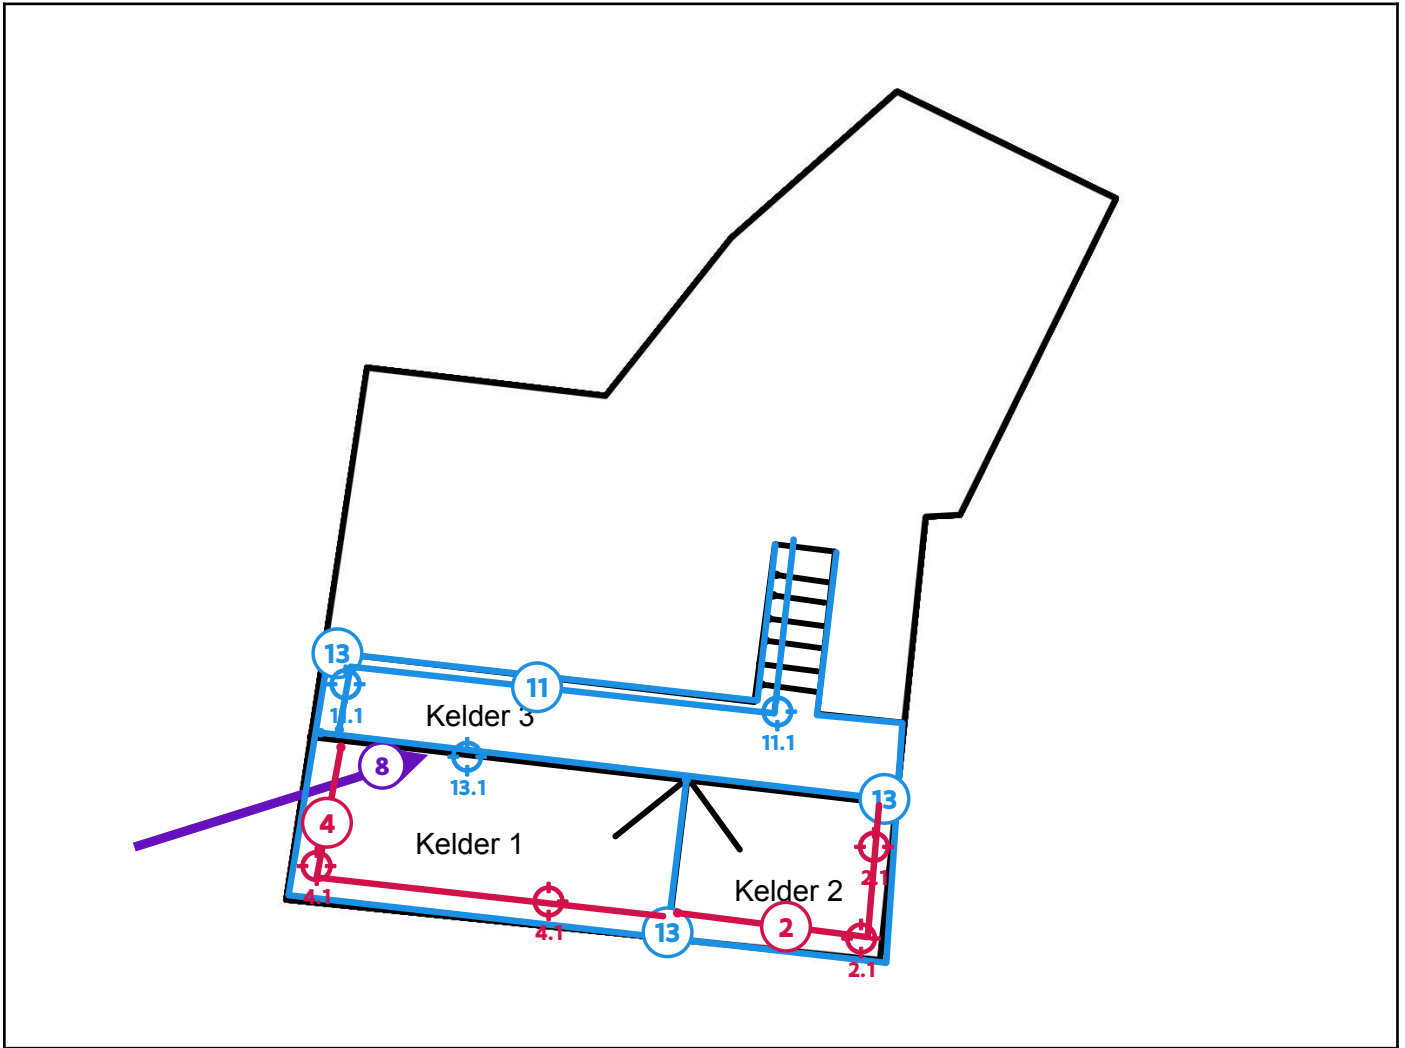
Plan 1.7: Kelder plan

Beschrijving	Type	Actie
2. Thermische buisisolatie	Asbestmateriaal	Dringend verwijderen
2.1 Code: 20240323ABD2655	Mengmonster	-
4. Thermische buisisolatie	Asbestmateriaal	Dringend verwijderen
4.1 Code: 20240323ABD2654	Mengmonster	-
8. Gaswandketel Bulex	Advies	-
11. Thermische buisisolatie	Geen asbest	-
11.1 Code: 20230323ABD2656	Mengmonster	-

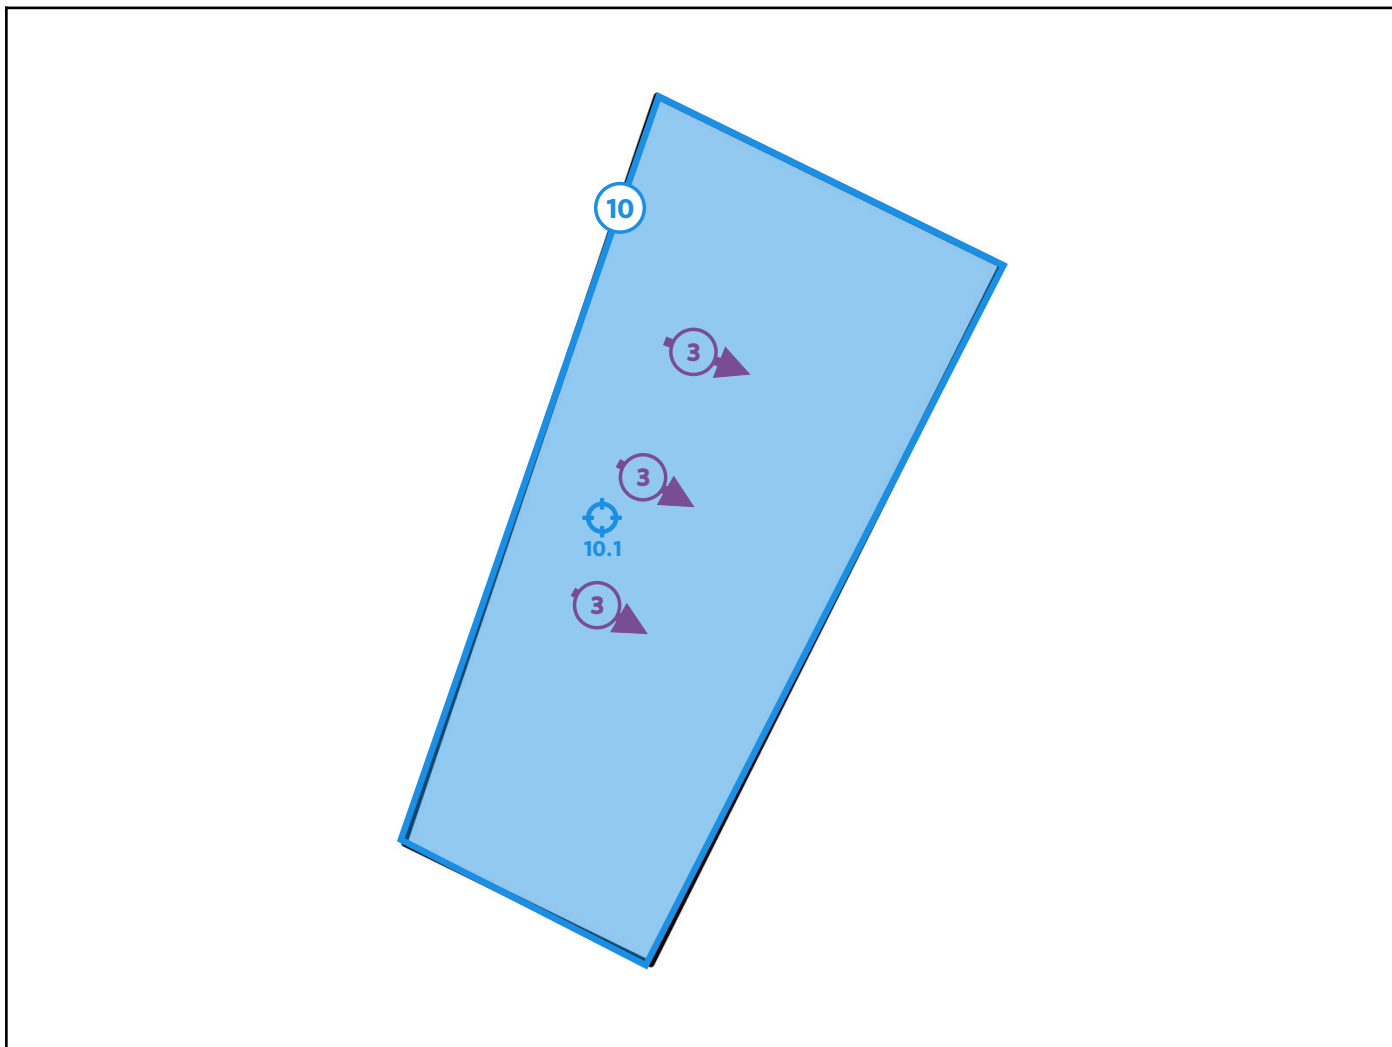
Plan 2.1: Bijgebouw plan

Beschrijving	Type	Actie
3. Schakelkast	Asbestmateriaal	Dringend verwijderen
10. Dak in roofing	Geen asbest	-
10.1 Code: 20240323ABD2651	Puntmonster	-

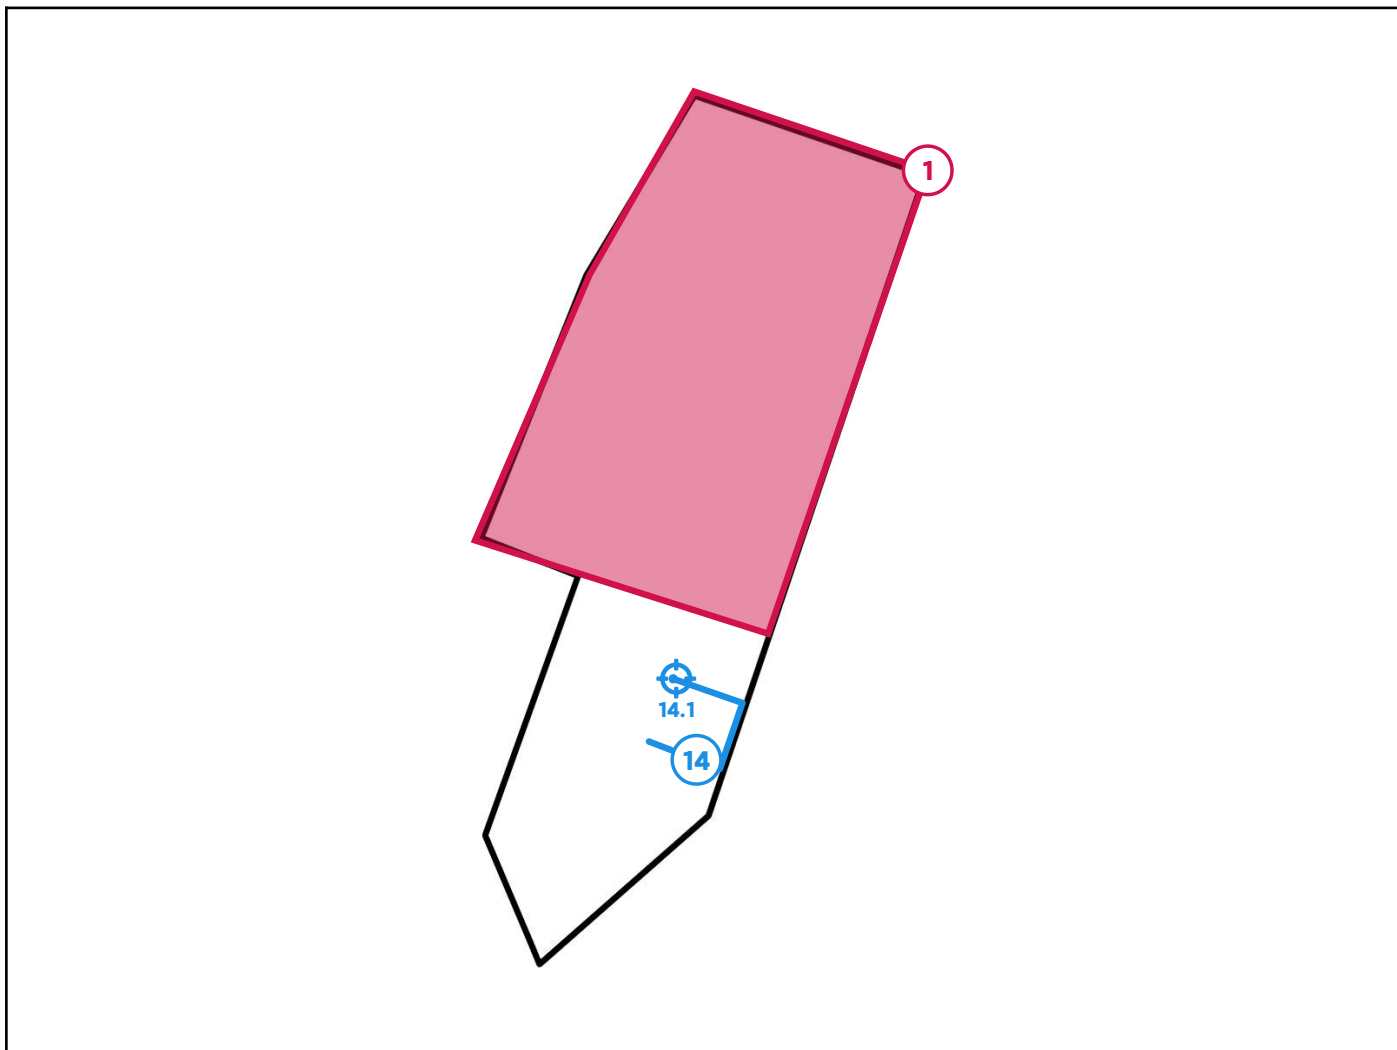
Plan 3.1: Bijgebouw plan

Beschrijving	Type	Actie
1. Dak in asbestgolfplaten	Asbestmateriaal	Dringend verwijderen
14. Wandtegels	Geen asbest	-
14.1 Code: 20230323ABD2652	Puntmonster	-
