Asbestinventarisatetest

Sint-Annastraat 24, 9500 Geraardsbergen

Attestnummer : 20240423-000540.000

Uitgegeven op : 23.04.2024

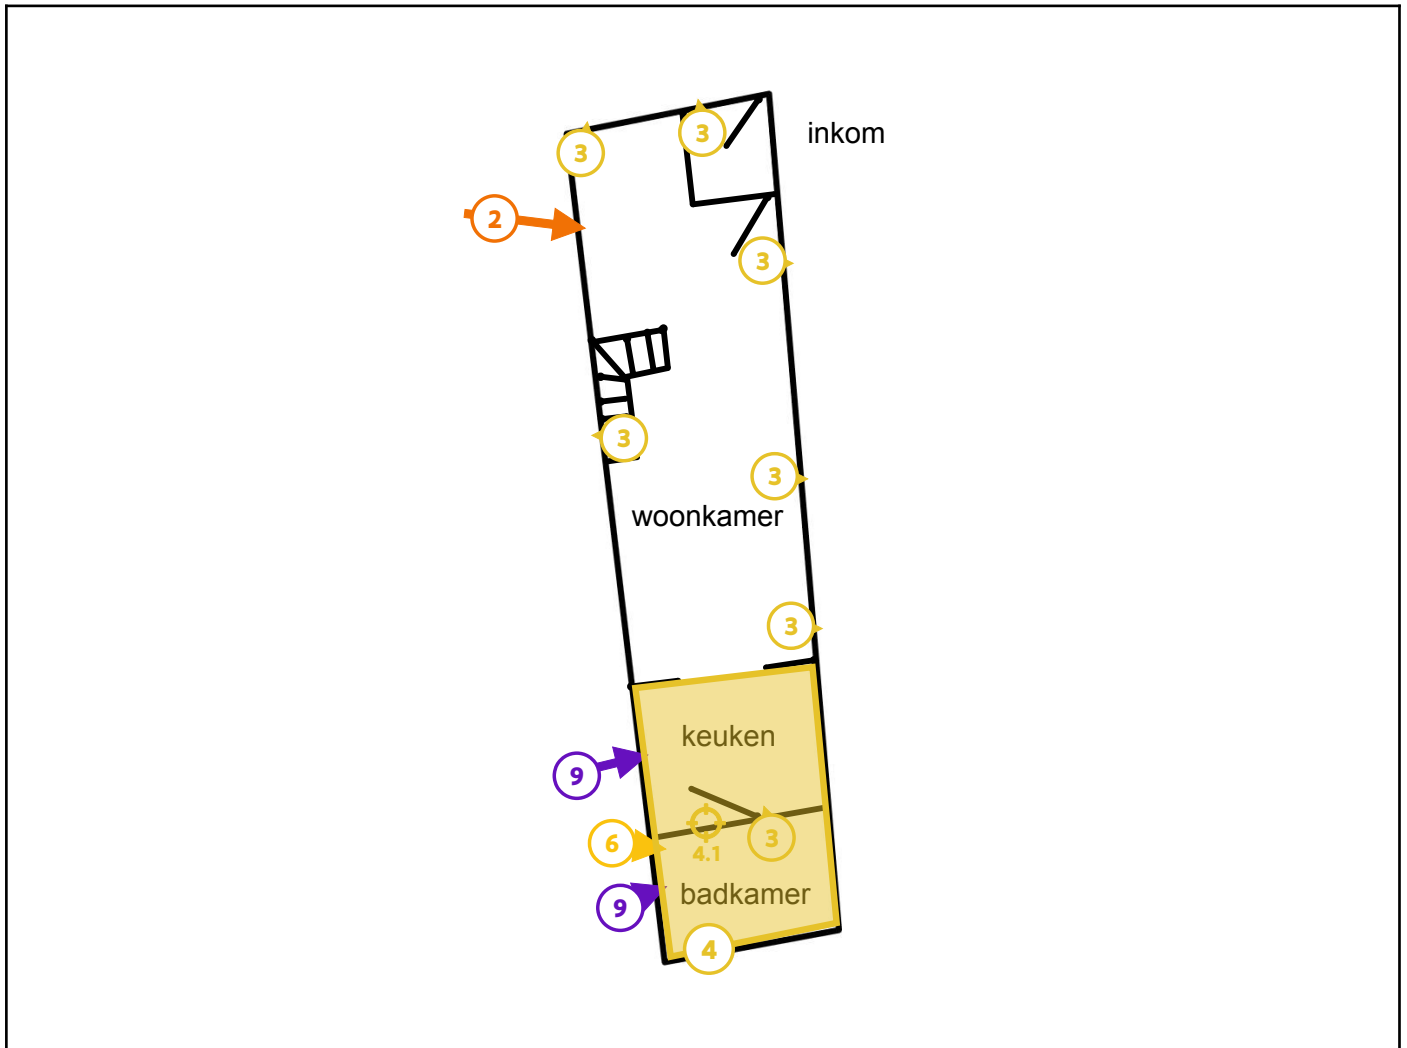
Plan 1.1: Gelijkvloers plan

Beschrijving	Type	Actie
2. Koord in gaskachel	Asbestmateriaal	Verwijderen
3. Bakeliet schakelaars en stopcontacten	Asbestmateriaal	Zorgvuldig beheren
4. Vinyl vloer keuken	Asbestmateriaal	Zorgvuldig beheren
4.1 Code: 20240418S.AN24S2	Puntmonster	-
6. Gaswandketel Bulex	Uitsluiting	-
9. Gaskachel Vaillant	Advies	-

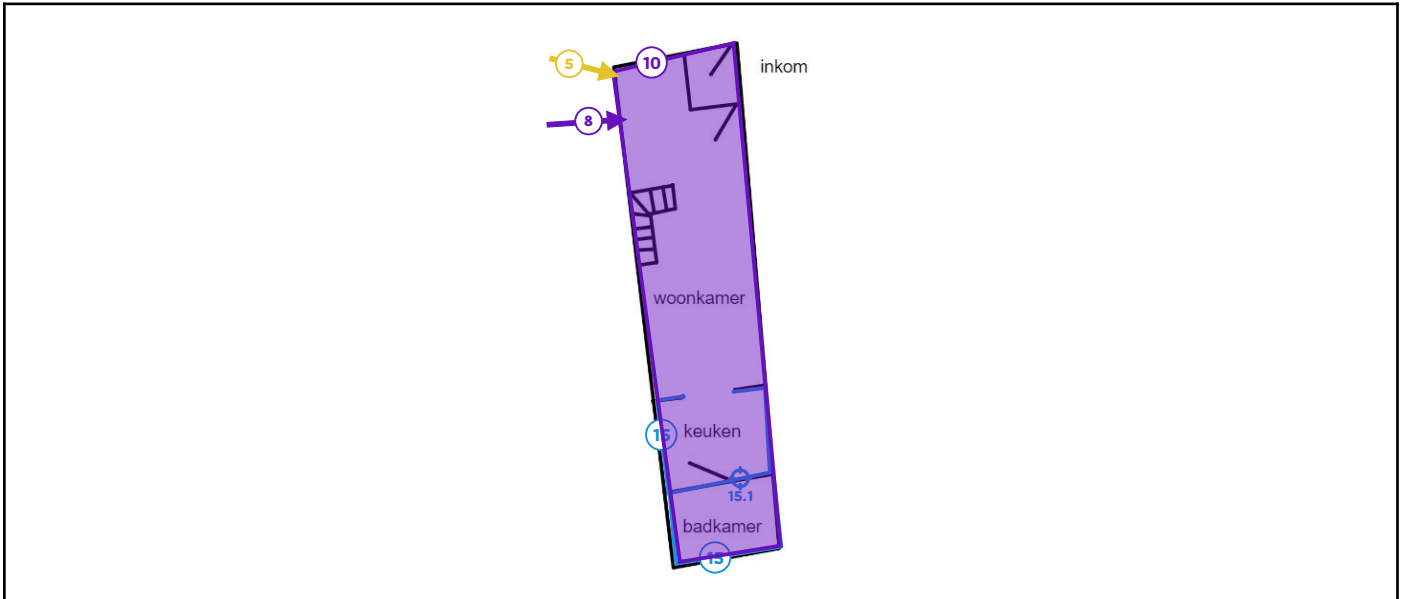
Plan 1.2: Gelijkvloers plan

Beschrijving	Type	Actie
5. Schakelkast	Asbestmateriaal	Zorgvuldig beheren
8. Rookgaskanaal	Advies	-
10. Plafondbekleding	Advies	-
15. Muurplint	Geen asbest	-
15.1 Code: 202404185.AN2454	Puntmonster	-

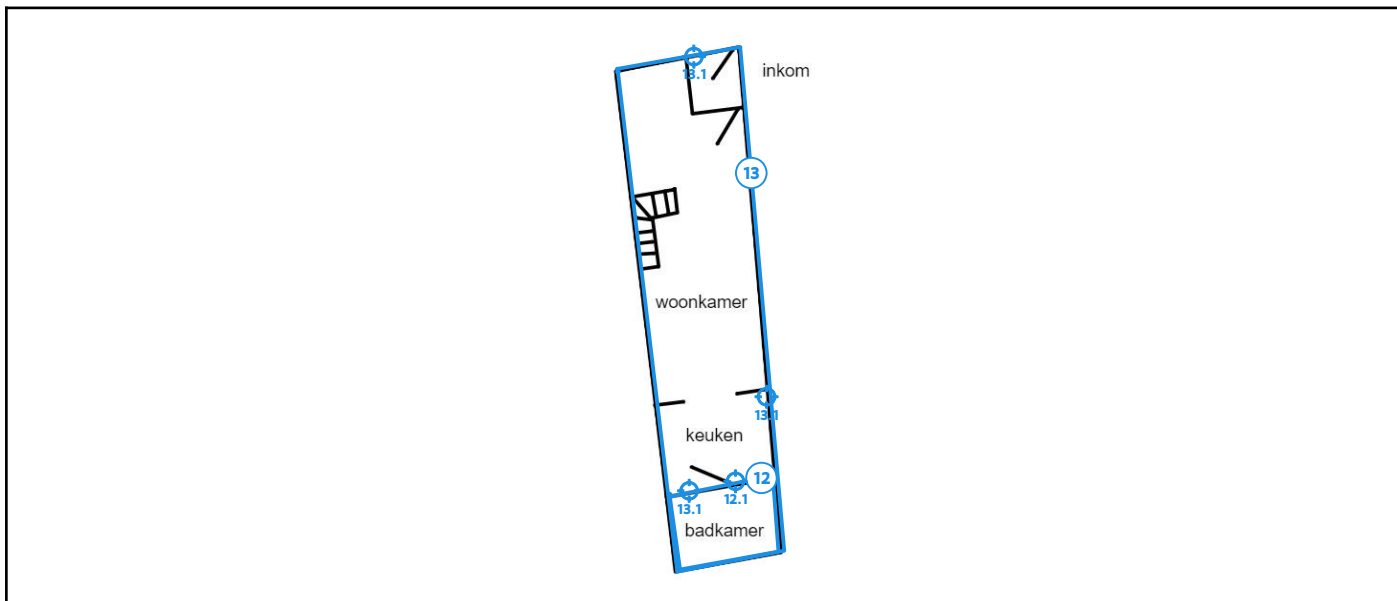
Plan 1.3: Gelijkvloers plan

Beschrijving	Type	Actie
12. Muurtegels	Geen asbest	-
12.1 Code: 20240418S.AN24S3	Puntmonster	-
13. Pleisterwerk muren	Geen asbest	-
13.1 Code: 20240418S.AN24S6	Mengmonster	-

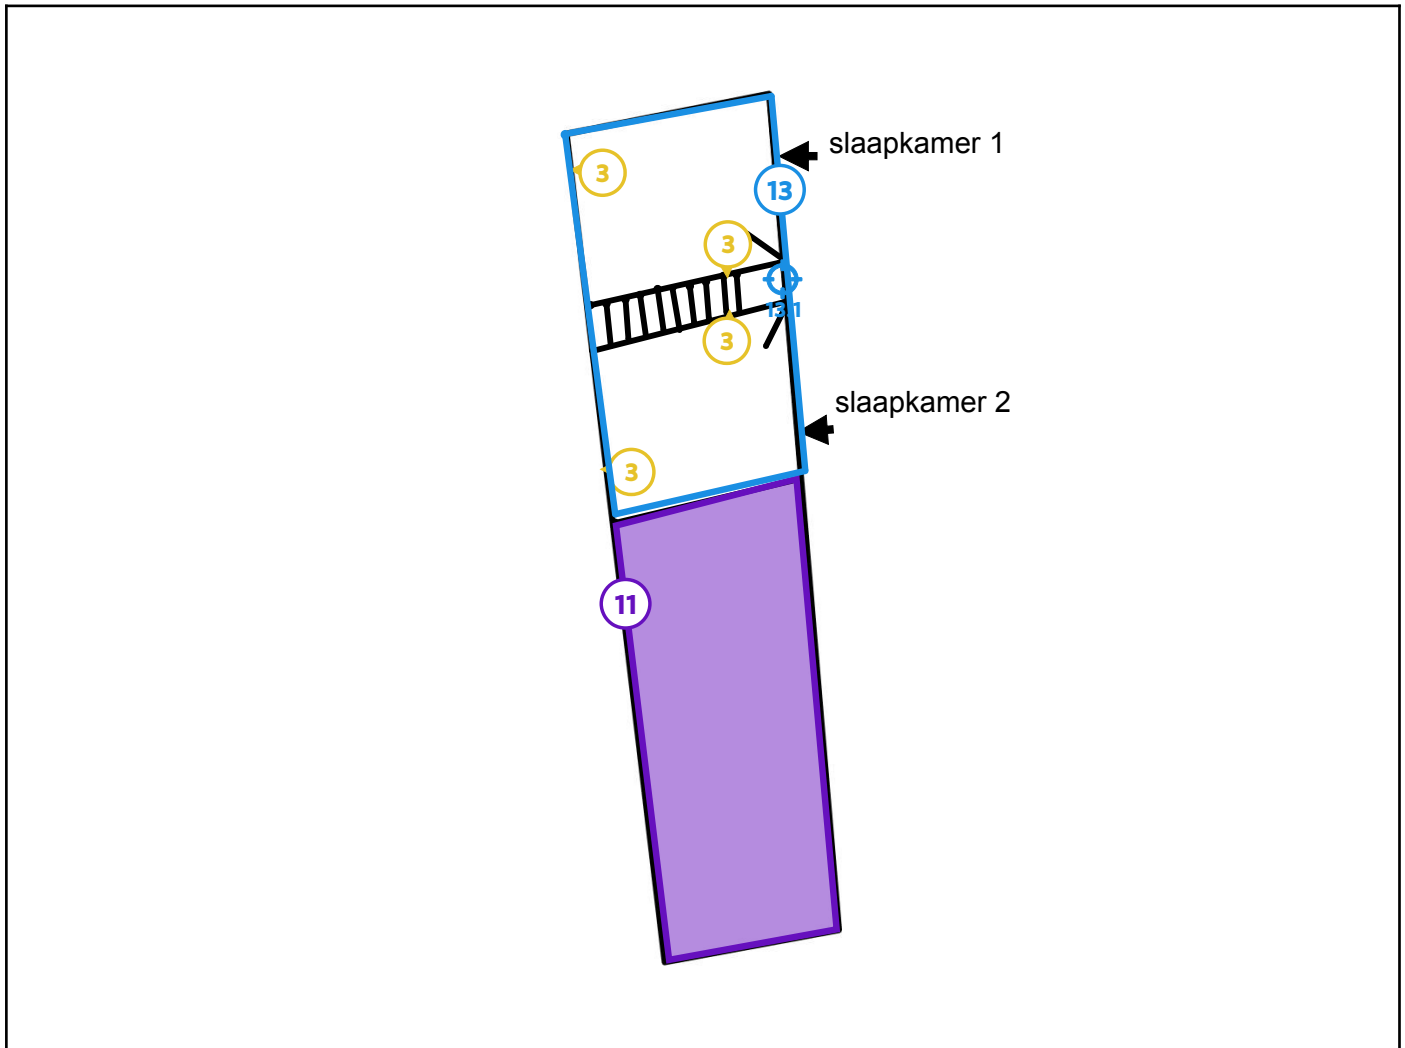
Plan 1.4: Verdieping plan

Beschrijving	Type	Actie
3. Bakeliet schakelaars en stopcontacten	Asbestmateriaal	Zorgvuldig beheren
11. Dakbedekking	Advies	-
13. Pleisterwerk muren	Geen asbest	-
13.1 Code: 20240418S.AN24S6	Mengmonster	-

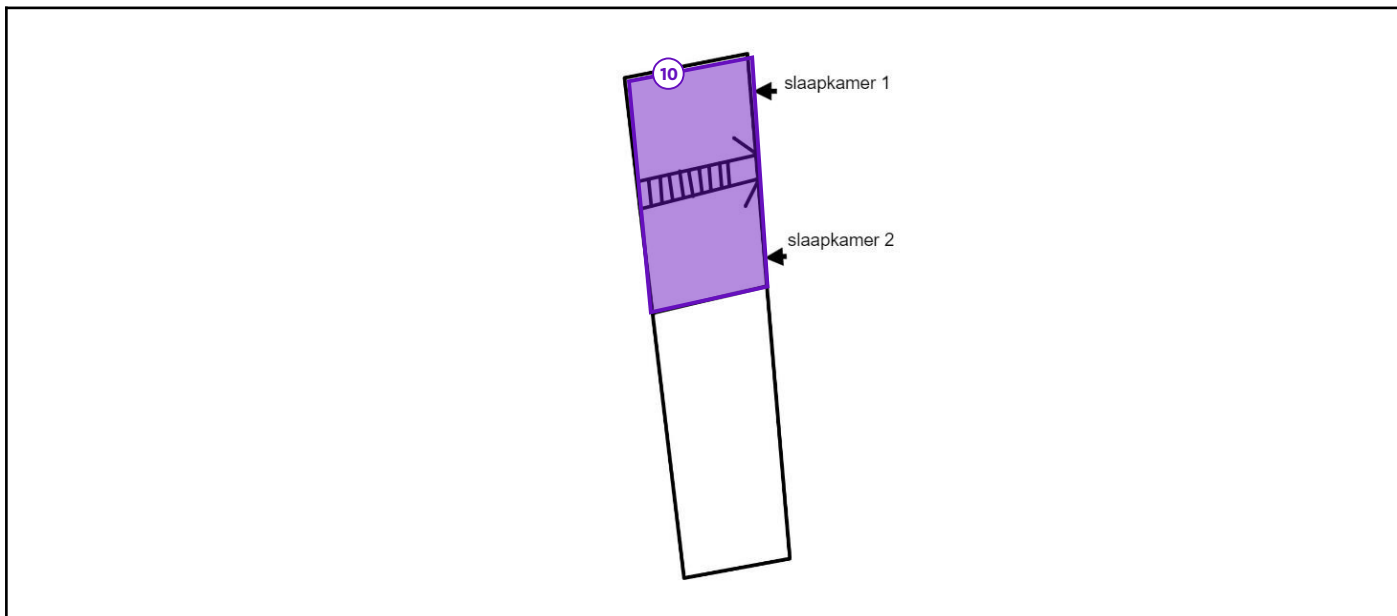
Plan 1.5: Verdieping plan

Beschrijving	Type	Actie
10. Plafondbekleding	Advies	-

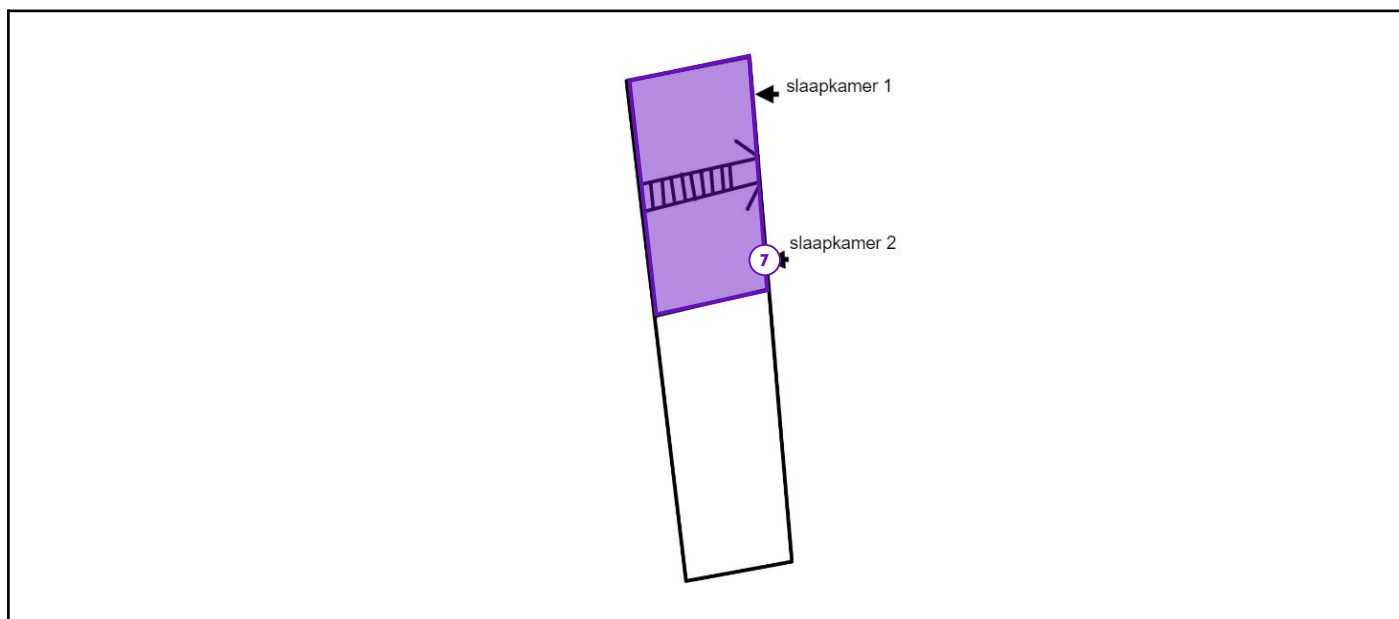
Plan 1.6: Verdieping plan

Beschrijving	Type	Actie
7. Vloerbedekking verdieping	Advies	-

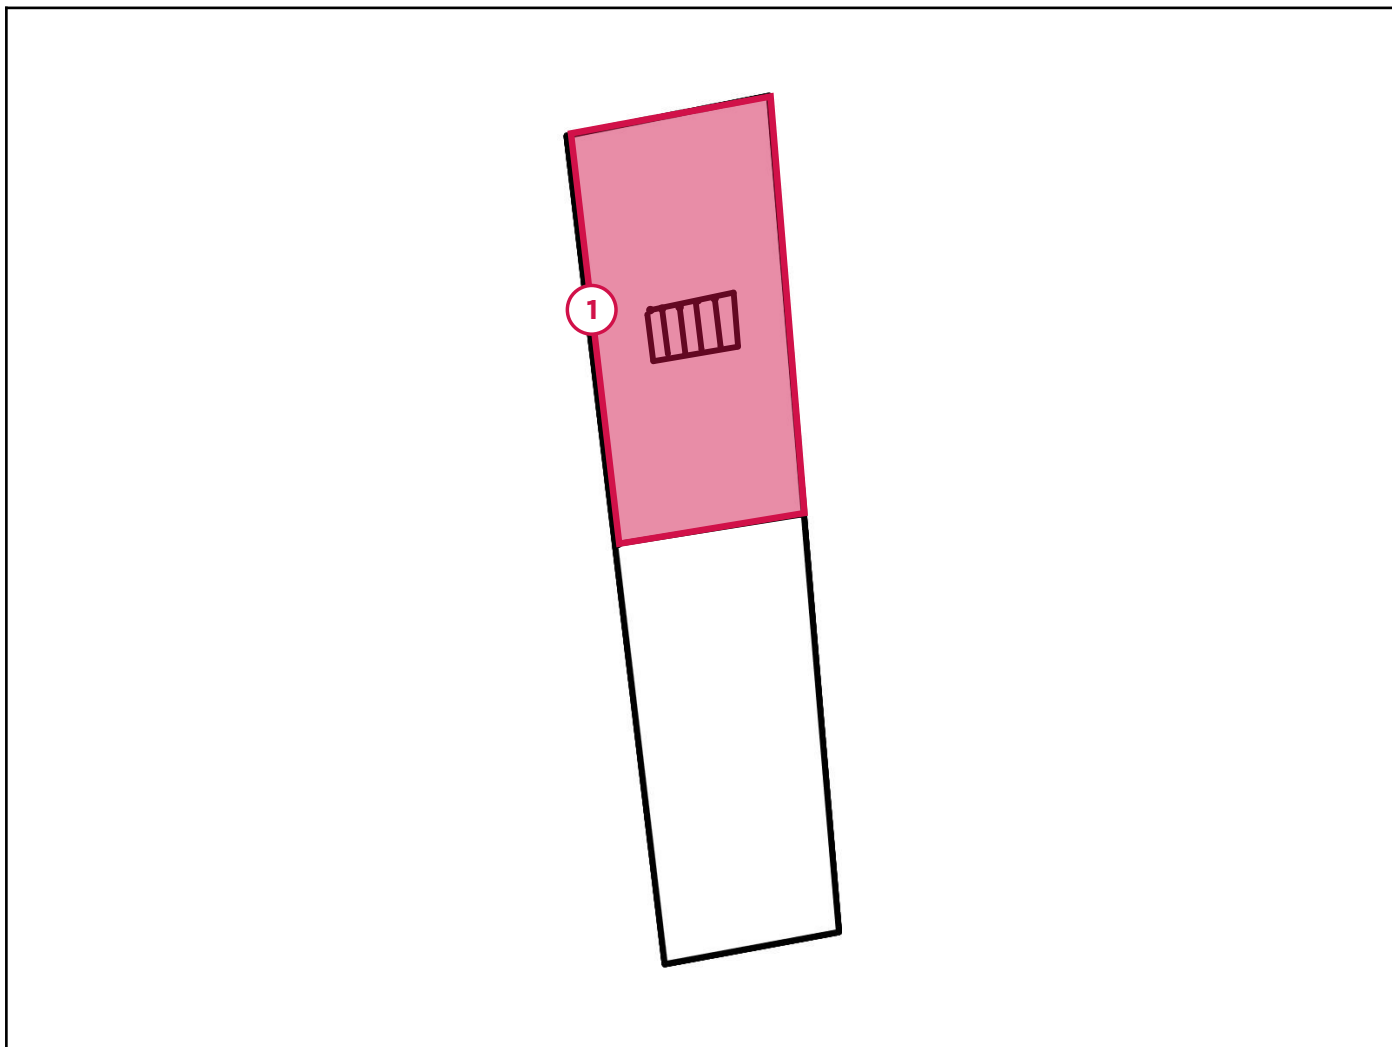
Plan 1.7: Zolder plan

Beschrijving	Type	Actie
1. Dak in asbestleien	Asbestmateriaal	Dringend verwijderen

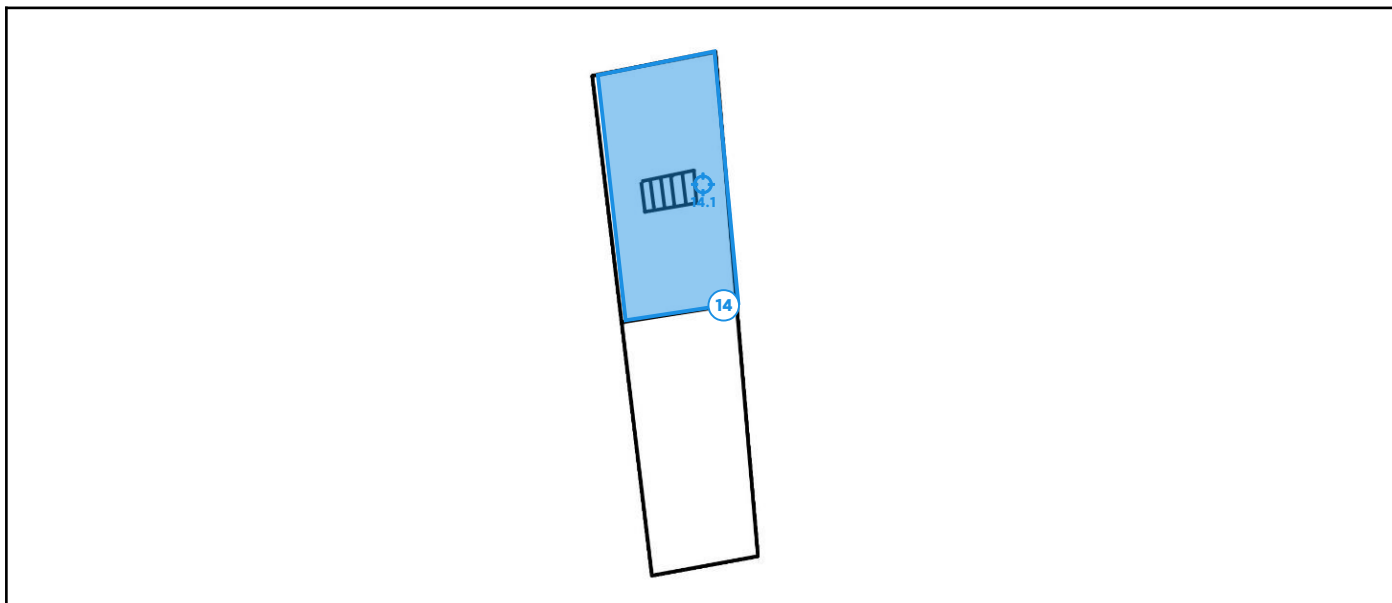
Plan 1.8: Zolder plan

Beschrijving	Type	Actie
14. Vinyl vloer zolder	Geen asbest	-
14.1 Code: 202404185.AN2455	Puntmonster	-
